## Befaring av ristningslokaliteter i Sør-Trøndelag

**NTNU Vitenskapsmuseet  
arkeologisk rapport 2015-9**

I forbindelse med bergkunstprosjektet som startet opp i 1996 og ble avsluttet i 2005, og påfølgende bergkunstprogram, hadde et utvalg ristnings- og malerilokaliteter i Sør-Trøndelag vært prioritert for sikring, skjøtsel og tilrettelegging. De prioriterte lokalitetene var Stykket i Rissa, Heggvik og Mølnargården i Bjugn, Strand i Osen, Solem og Grøtte i Selbu samt Skjerdingsstad og Foss i Hovin i Melhus. Spesielt i Melhus kommune fantes en rekke lokaliteter som ikke hadde vært prioritert og befart på en god del år. Også enkeltlokaliteter i Klæbu, Malvik, Rennebu og Rissa hadde ikke vært tilsett på en årrekke. For 2013/2014 søkte Sør-Trøndelag Fylkeskommune og NTNU Vitenskapsmuseet midler til befaring av disse for å se om det hadde skjedd endringer i tilstand og vurdere om disse feltene trengte sikringstiltak fremover. Feltene Eidstu i Klæbu, Rødde I, Lynges I og II, Valderås I-III, Foss I, II, III, IV, VI, IX i Melhus kommune, Hol i Rennebu kommune, Hommelvik I og II i Malvik kommune og Baustad i Rissa kommune ble befart i uke 21 i 2014.

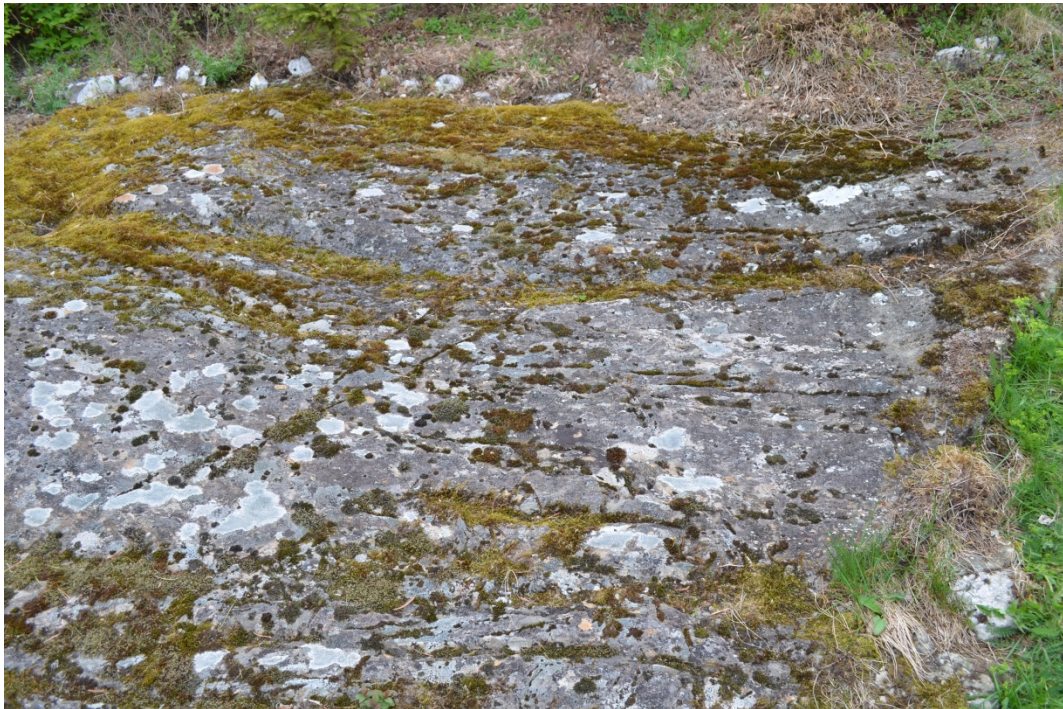
*Ristningenes tilstand:* Lite synlige. Grunne. Mange erosjonssoner, lav og mose går inn over feltet.

*Bergets tilstand:* Mange grunne sprekker. Skorpelav og mose over størstedelen av feltet.

**Fig. 1: Hommelvik I, sett mot mot N-NV. Da 56549**  
Foto: Eva Lindgaard, NTNU Vitenskapsmuseet.

*Tiltak med begrunnelse:* Ingen tiltak på kort sikt. Det er på det nærmeste umulig å se ristningene og bergets oppsprukkede tilstand bør tilsi at videre nedbryting kan akselerere. På noe lengre sikt bør det vurderes om feltet skal tildekkes permanent. Torvdekking av feltet vil både kunne bremse naturlig erosjon og hindre negativ menneskelig påvirkning. På grunn av utseende, arrondering og adkomst er dette feltet ikke aktuelt som tilretteleggingsobjekt.

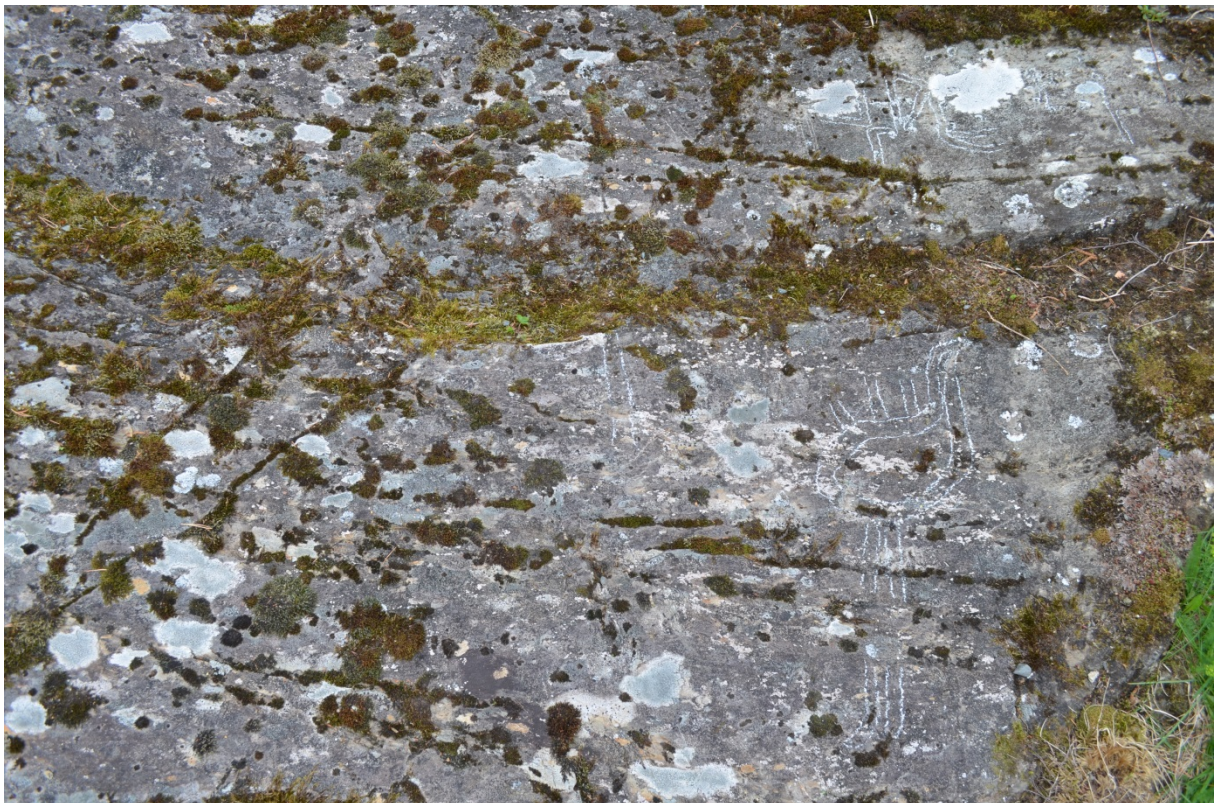
Fig. 3: Hommelvik I, delvis krittet opp og sett mot NNW. Da 56548.  
Foto: Eva Lindgaard, NTNU Vitenskapsmuseet

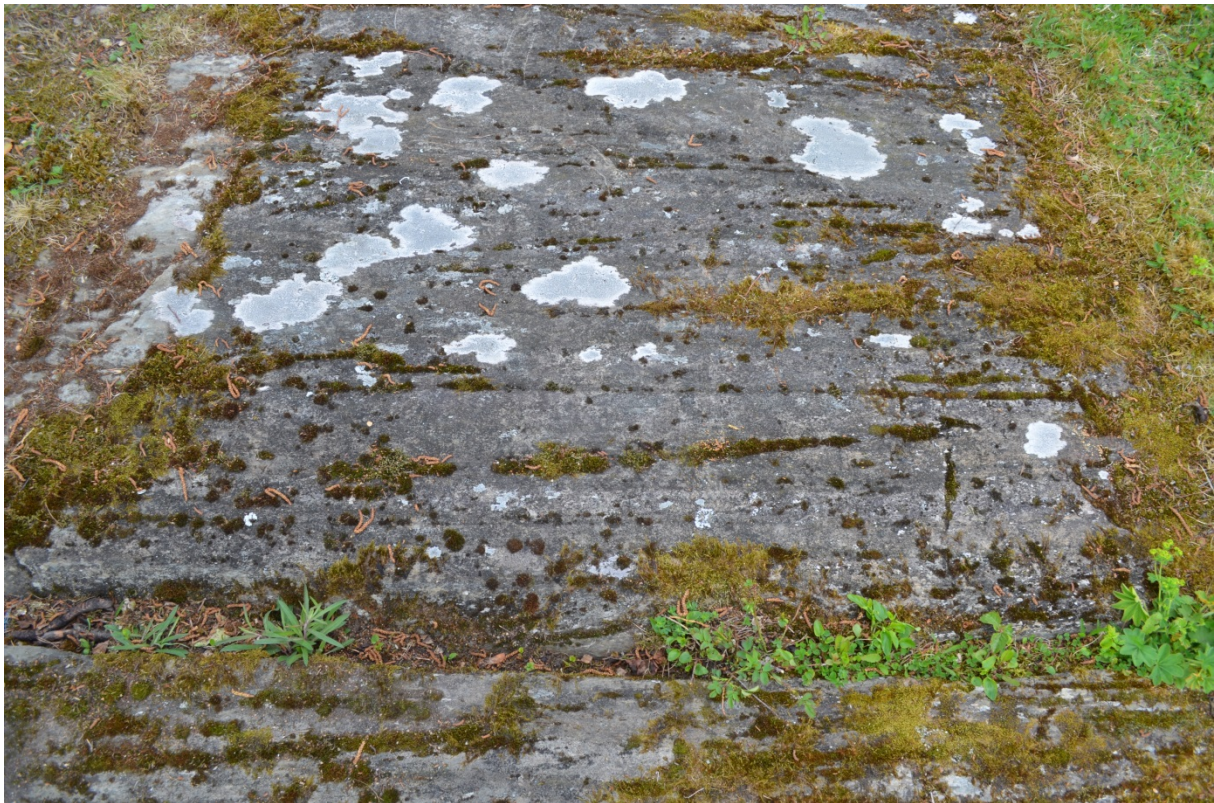
*Ristningenes tilstand:* Lite synlige. Grunne. Mange erosjonssoner, lav og mose går inn over ristningene. Antatt relativt nye riper i berget etter mekanisk påvirkning. Det vurderes stor sannsynlighet for at nærområdet kan inneholde ytterligere, ukjente ristninger.

*Bergets tilstand:* Mange grunne sprekker. Skorpelav og mose over størstedelen av feltet.

**Fig. 5:** Hommelvik II, sett mot mot N. Da 56550.

*Tiltak med begrunnelse:* Feltet bør gjenlegges permanent etter mekanisk rensing. Det er på det nærmeste umulig å se ristningene, og bergets oppsprukkede tilstand bør tilsi at videre nedbryting kan akselerere. Torvdekking av feltet vil både kunne bremse naturlig erosjon og hindre negativ menneskelig påvirkning. På grunn av utseende, arrondering og adkomst er dette feltet ikke aktuelt som tilretteleggingsobjekt.

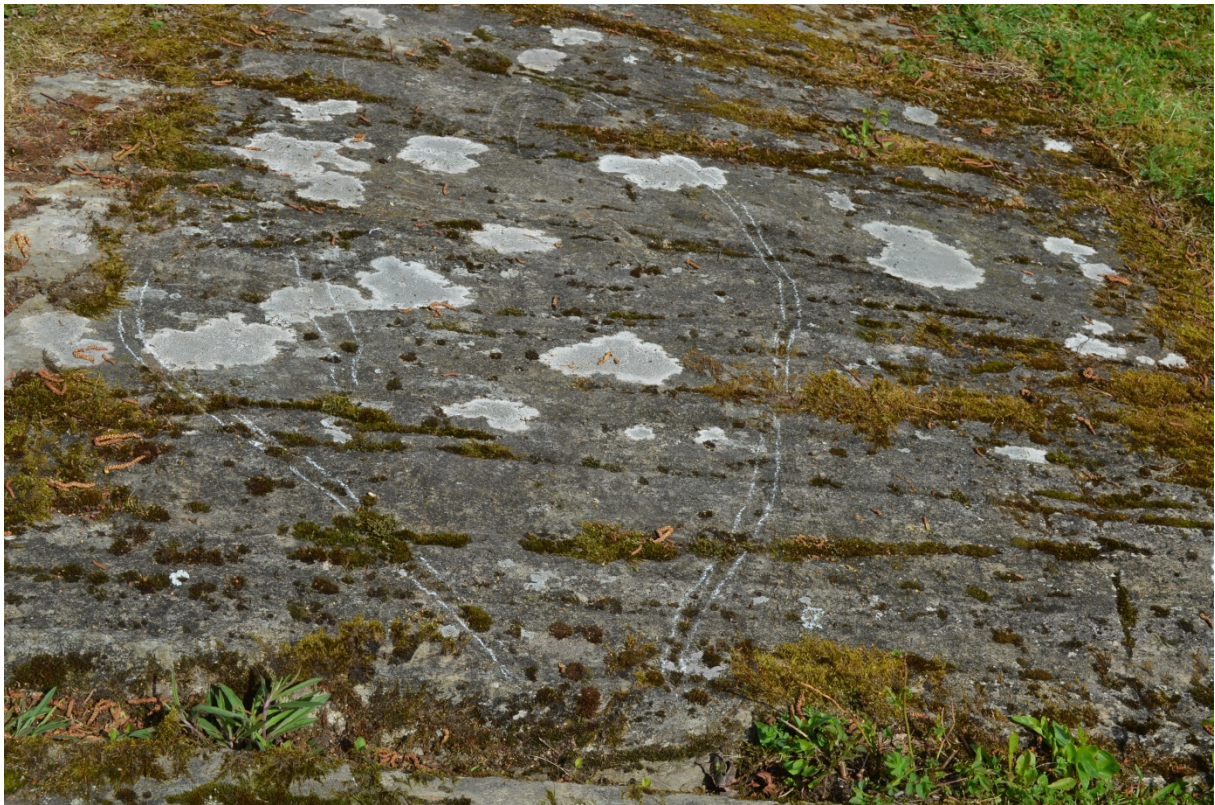
Fig. 7: Hommelvik II, delvis krittet opp, sett mot N. Da 56550. Foto: Eva Lindgaard, NTNU Vitenskapsmuseet

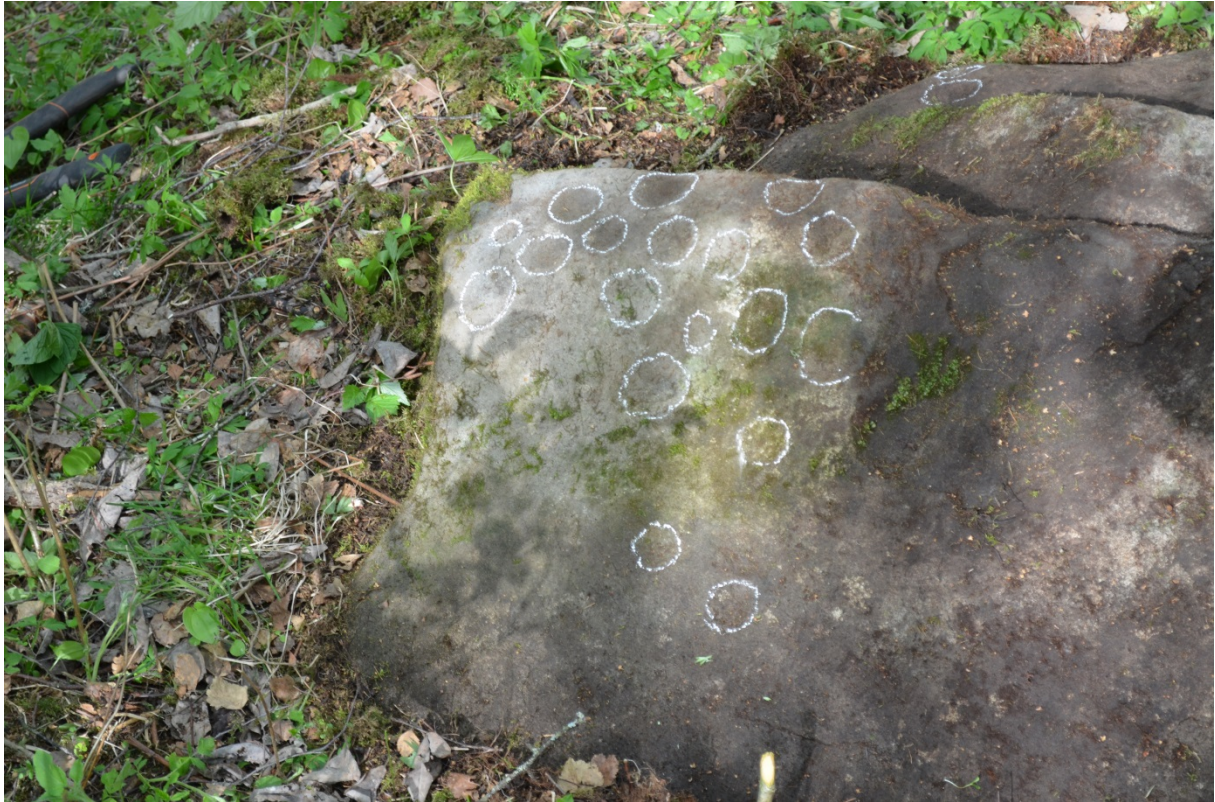
**Fig. 14:** Rødde sett mot vest, med skålgroper oppkrittet under undersøkelsen i 2014. Legg merke til område skadet av rot allerede ved første undersøkelse i 1985, nært opp til groper. Da 56554. Foto: Eva Lindgaard, NTNU Vitenskapsmuseet

*Tiltak med begrunnelse:* Ingen tiltak på kort sikt. Bevaring av hoggesporene er en oppgave på litt lengre sikt.

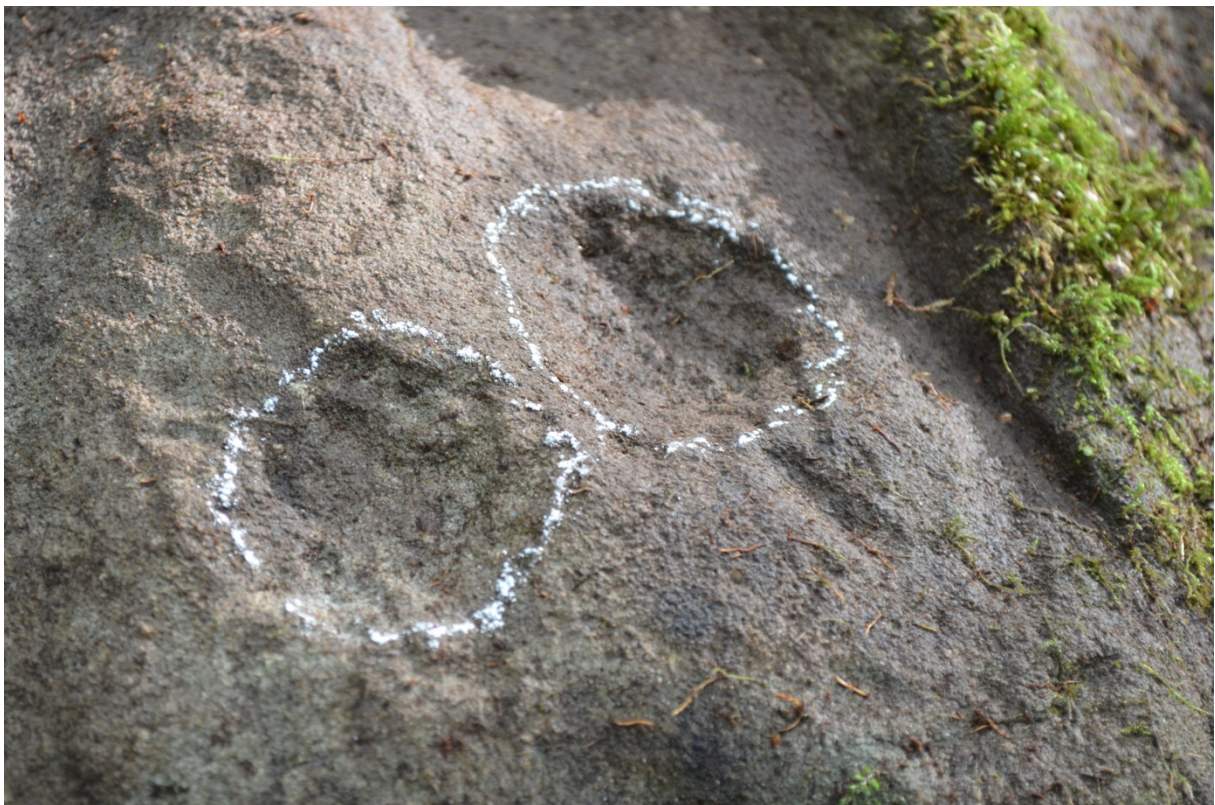
*Ristningenes tilstand:* Godt synlige på relativt rent berg. Hos enkelte groper vises hoggespor.

**Fig. 15:** Rødde, detalj av to groper, med tydelige hoggespor. Da 56554. Foto: Eva Lindgaard, NTNU Vitenskapsmuseet

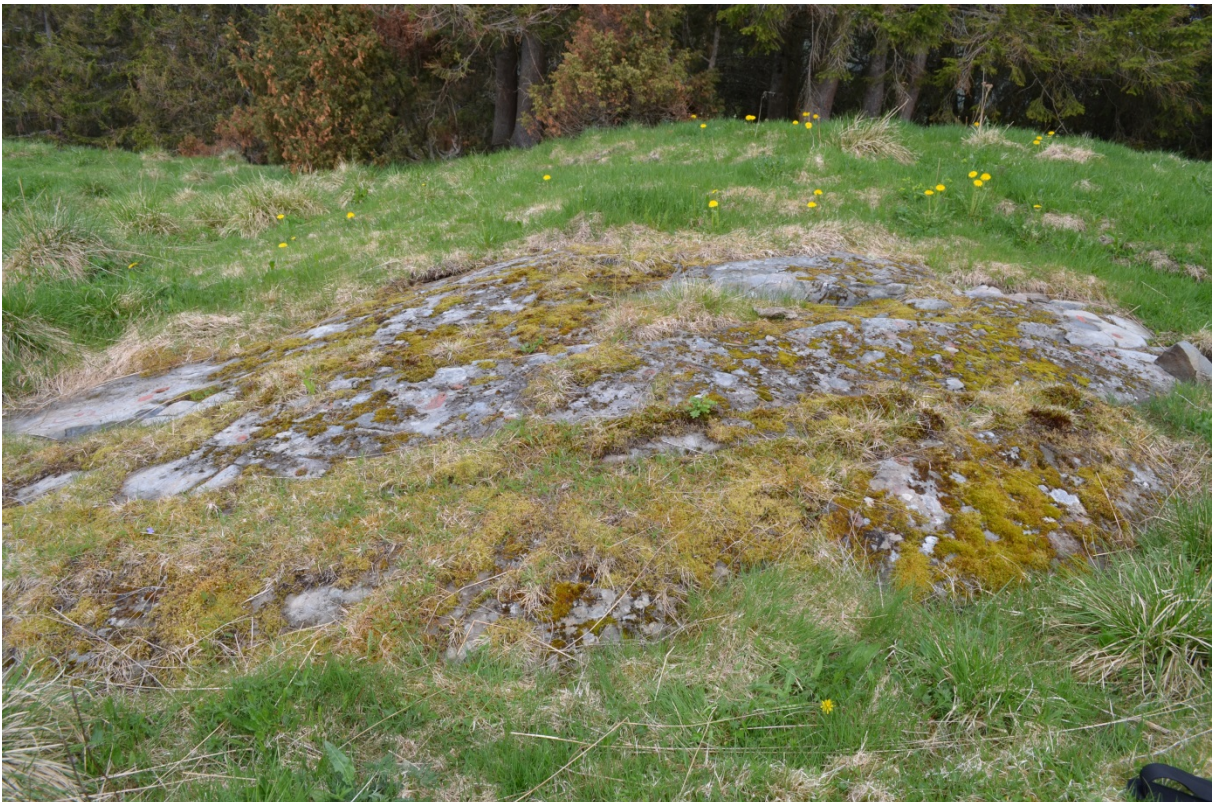
*Ristningenes tilstand:* Godt synlige på delvis mose- og torvgrodd berg med litt hardt lav. Tidligere oppmalt med rød farge. Noen groper viser hoggespor.

*Bergets tilstand:* En del oppsprukket, med steiner som er løsnet fra berget.

**Fig. 18: Lyngre I, oversikt over feltet sett mot nordvest. Da 56552.  
Foto: Eva Lindgaard, NTNU Vitenskapsmuseet**

*Tiltak med begrunnelse:* Ingen tiltak på kort sikt.

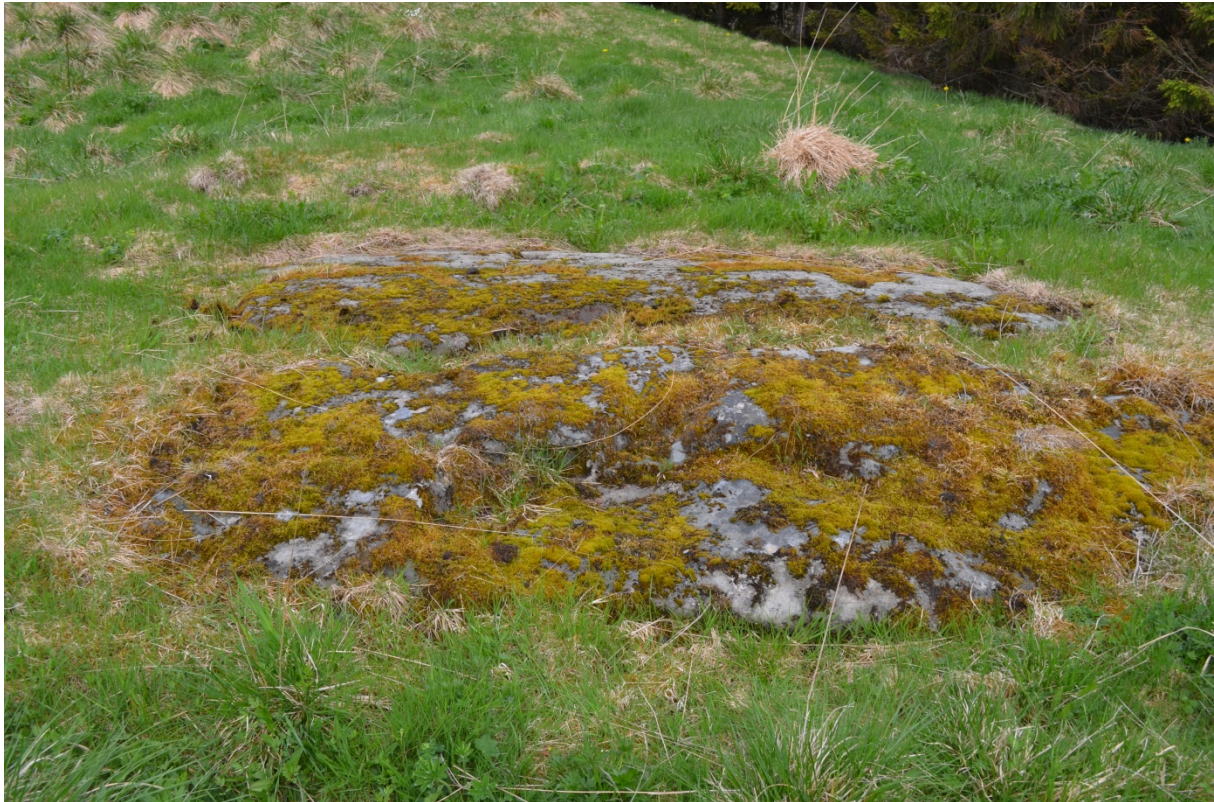
*Ristningenes tilstand:* Godt synlige på delvis mose- og torvgrodd berg med litt hardt lav. Tidligere oppmalt med rød farge.

*Bergets tilstand:* Eldre, parallelle sprekker som i liten grad berører ristningene. Ellers synes det relativt stabilt.

**Fig. 20: Lynge II, oversikt over feltet sett mot nordvest. Fig. 16: Oversikt mot vest over terrasse med morenemasser på Lynge med felt I og II markert. Da 56553. Foto: Eva Lindgaard, NTNU Vitenskapsmuseet**

*Tiltak med begrunnelse:* Ingen tiltak på kort sikt.

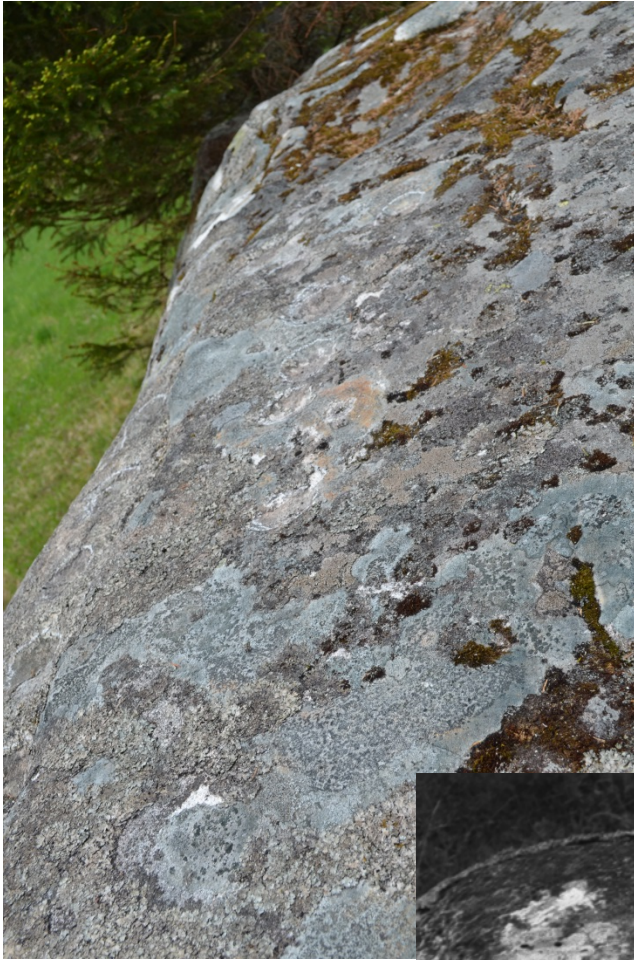
**Fig. 34** Eidstu, sett mot vest med skålgroper krittet opp. Lokalteten er i dag dekt av skorpelav og mose, noe som også var tilfellet under registreringen i 1985. Da 56539. Foto: Eva Lindgaard, NTNU Vitenskapsmuseet

*Tiltak med begrunnelse:* Bør renses, sprites og tildekkes. Vil ødelegges om intet gjøres. Stort grantre inntil steinen drysser nåler ned på denne og bør fjernes.

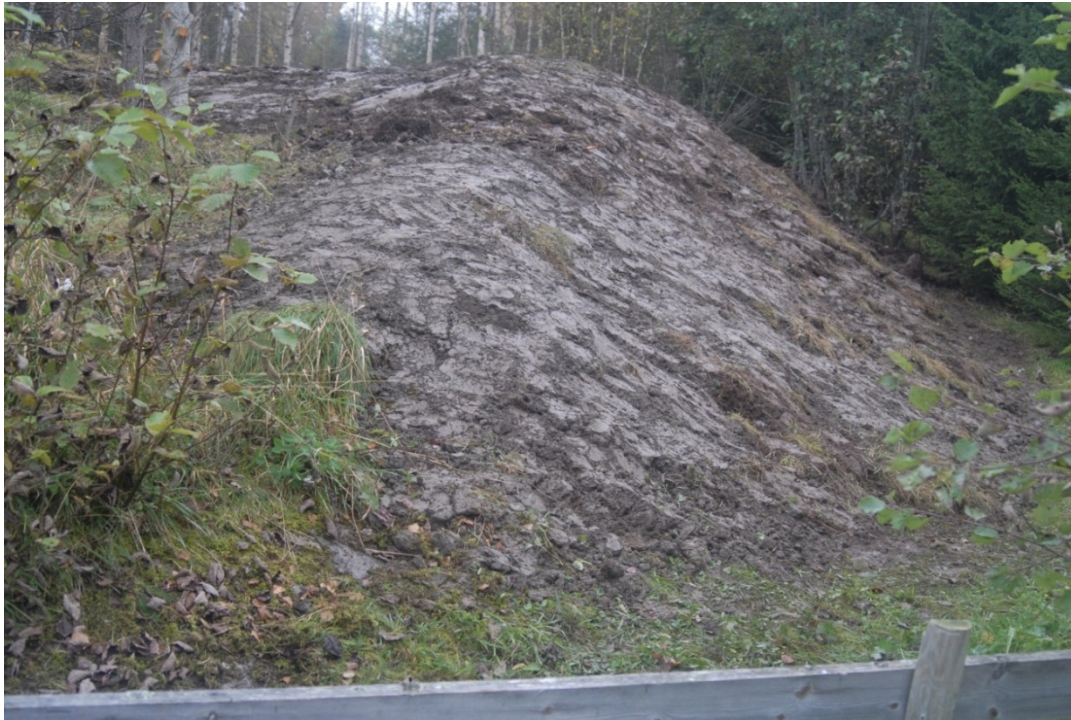
**Fig. 36 Foss I sett mot nordøst da det ble tildekket i 2011 grunnet stor og kritisk forvitring. Da 53909\_42. Foto: Eva Lindgaard, NTNU Vitenskapsmuseet**

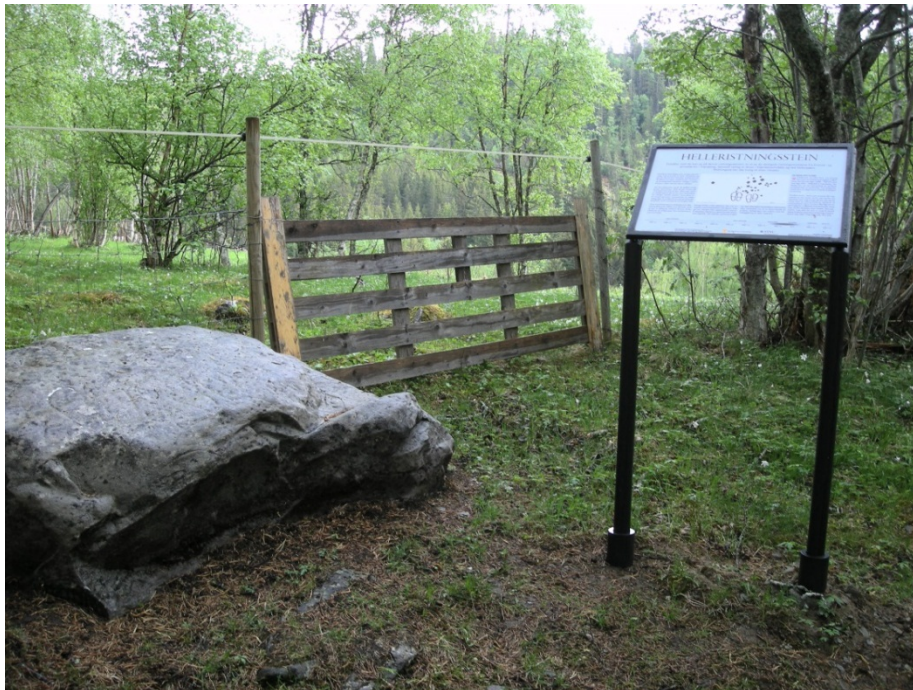
**Fig. 38** Foss II under befaringsen i 2014. Feltet er meget rent etter flere spritinger og tildekkinger, men enda har vi ikke fått helt has på skorpelaven/mosen på steinen.  
Foto: Kristian Pettersen, Sør-Trøndelag fylkeskommune.

*Tiltak med begrunnelse:* Ny spriting og innpakning vil skje i år.

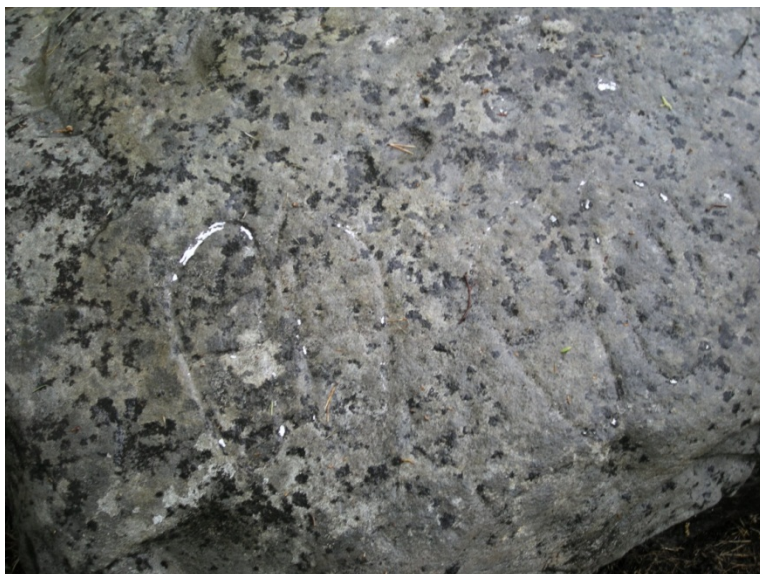
**Fig. 39** Foss II og de to fotsåleparene på feltet under befaringsen i 2014. Feltet er meget rent etter flere spritinger og tildekkinger, men enda har vi ikke fått helt has på skorpelaven/mosen på steinen. Foto: Kristian Pettersen, Sør-Trøndelag fylkeskommune

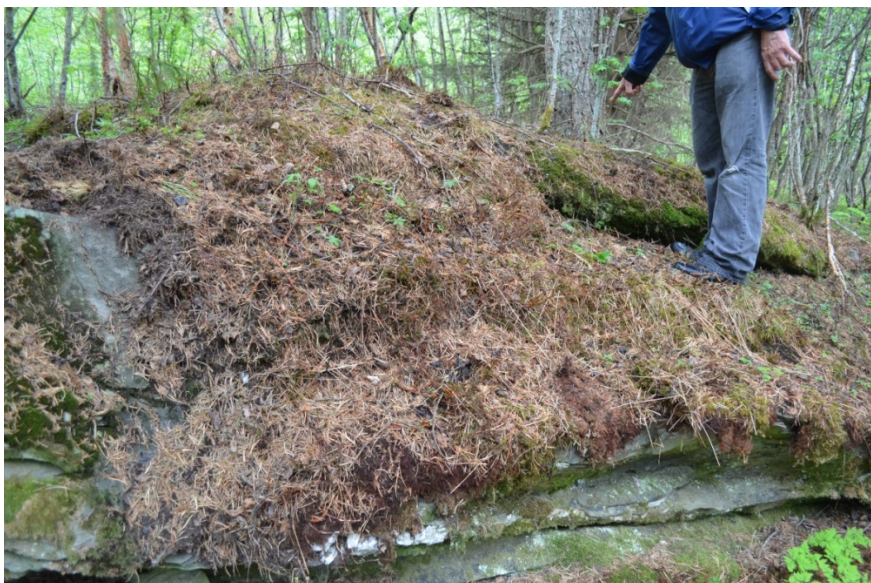
**Fig. 41** Felt III sett mot øst. Under befaringen i 2014 var feltet dekt av et tykt lag med barnåler. Da 56541. Foto: Eva Lindgaard, NTNU Vitenskapsmuseet

*Tiltak med begrunnelse:* Tre grantrær og ei furu samt lauvtrær ved feltet bør fjernes, da alle disse har innflytelse på feltet. Rense fram feltet på litt sikt.

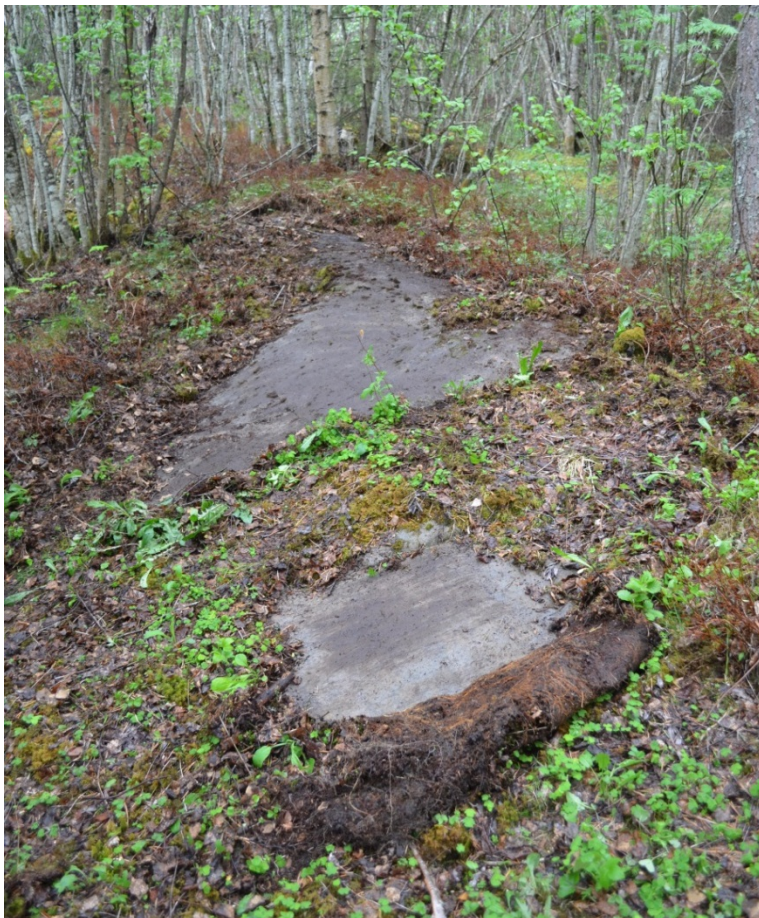
**Fig. 45** Samme felt under befaringsen i 2014, delvis renset frem. Tilstand uendret. Da 56542. Foto: Eva Lindgaard, NTNU Vitenskapsmuseet

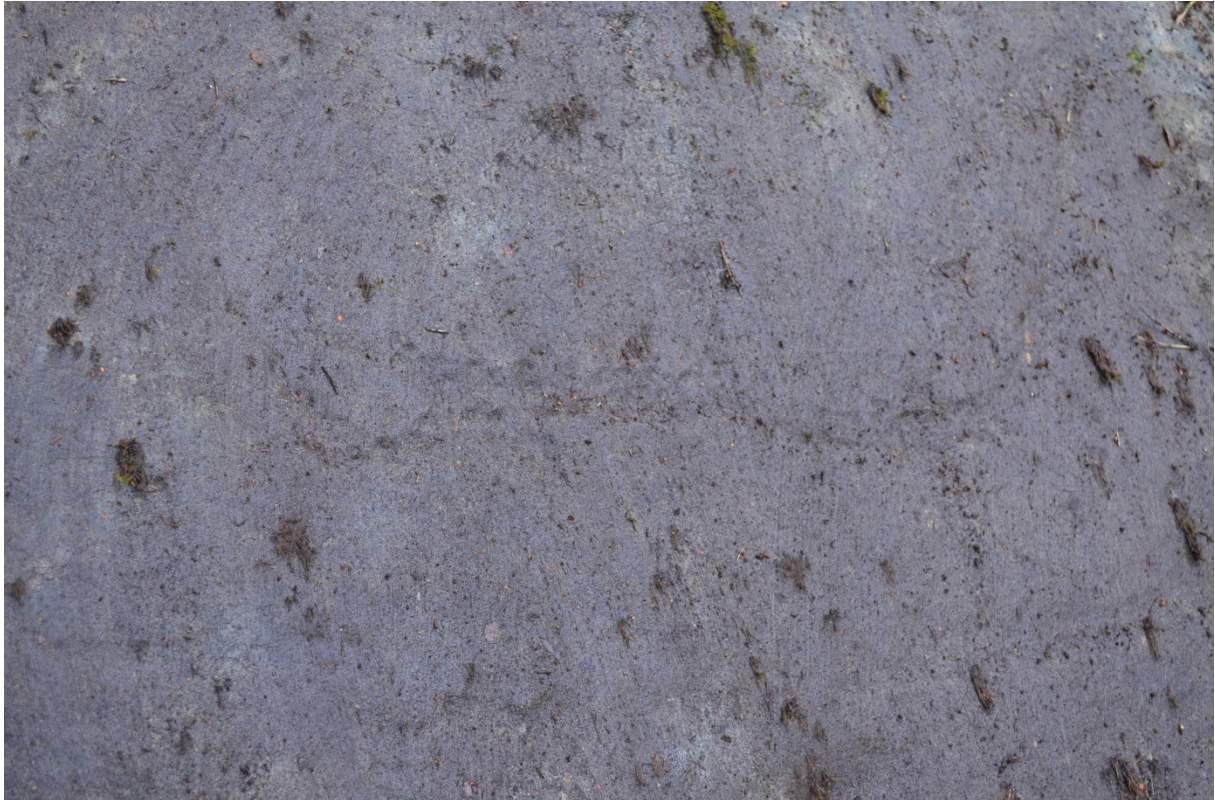
**Fig. 46** Detalj figur 9 og 11 på Foss IV A, legg merke til godt bevarte huggespor. Da 56542. Foto: Eva Lindgaard, NTNU Vitenskapsmuseet

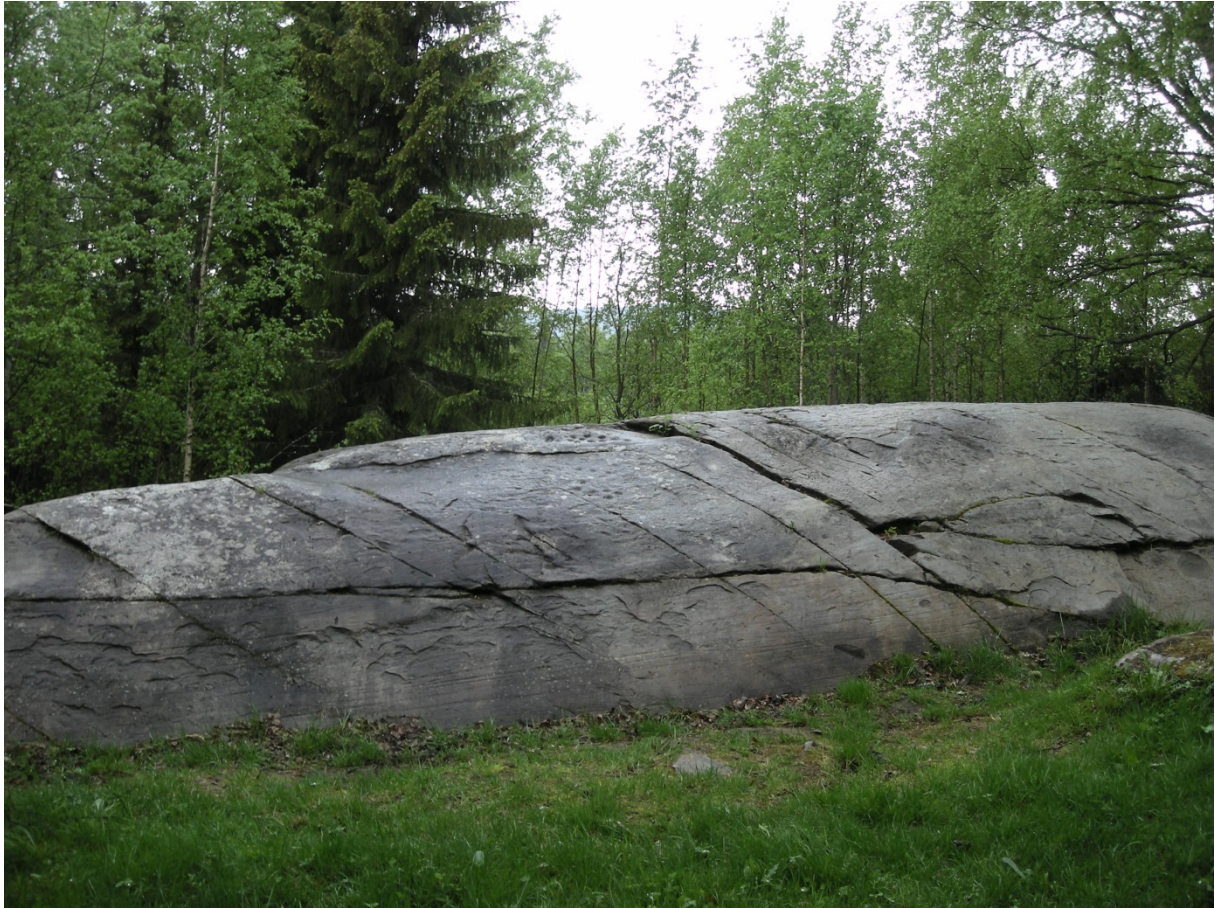
*Bergets tilstand:* Noenlunde stabilt, men berget flaker av på flere steder. Noen sprekker.

**Fig. 54 Foss IX, foto tatt mot vest i 2014, bildet viser at feltet er renere enn ved rens i 2012 og 2013. Da 56543. Foto: Kristian Pettersen, Sør-Trøndelag Fylkeskommune**

*Tiltak med begrunnelse:* Ingen tiltak på kort sikt. Ettersom berget her eroderer bør det gjenlegges på lengre sikt.

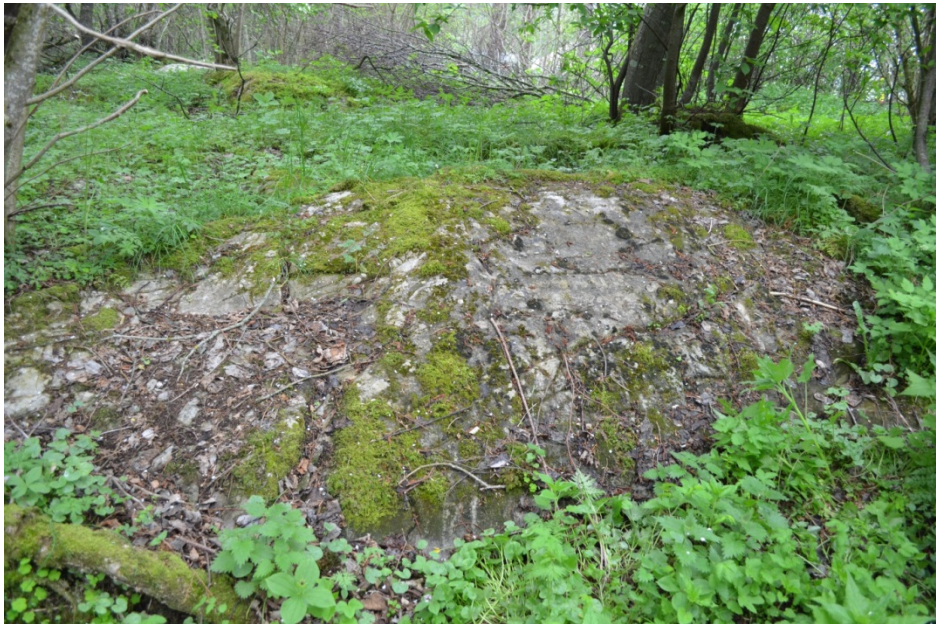
**Fig. 62** Feltet mot nord, innen avdekking i 2014. Da 56537.

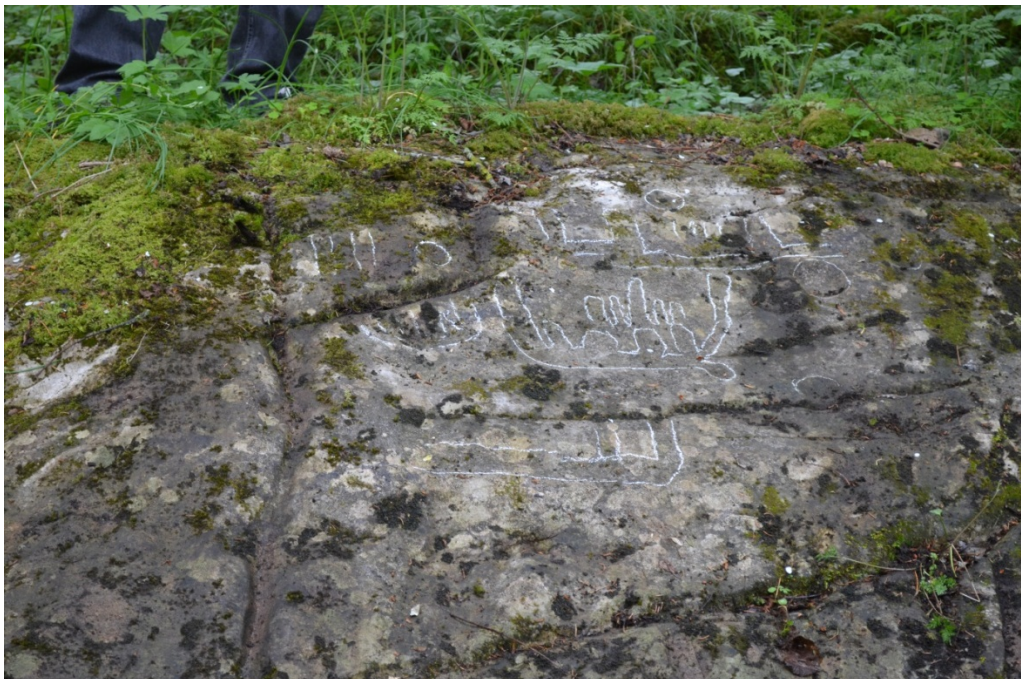
**Fig. 63** Feltet oppkrittet. Det er trolig mange flere båtfigurer på feltet. Foto mot nord. Da 56537.

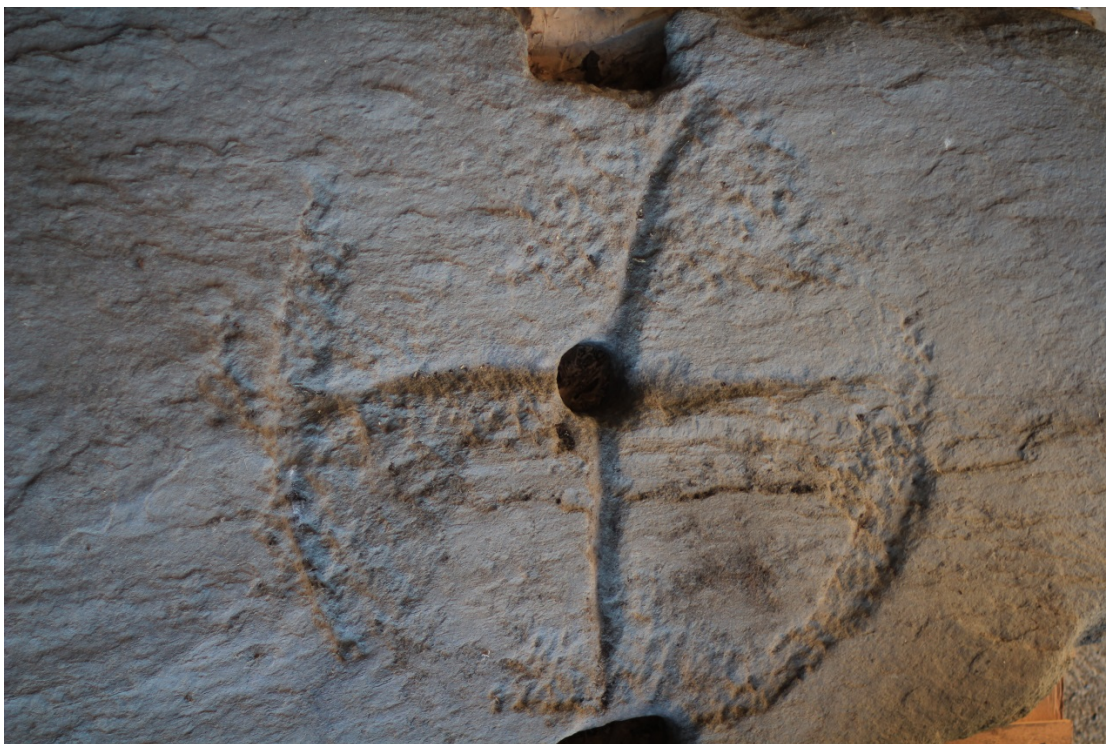
**Fig. 69 Hjulkorset som har dype huggespor i enkelte områder, og grunne eller manglende huggespor i andre. Da 56567. Foto: Eva Lindgaard, NTNU Vitenskapsmuseet**
