## Hevingen av skipsvraket i Kattmarka

**NTNU Vitenskapsmuseet  
arkeologisk rapport 2020-9**

NTNU Vitenskapsmuseet arkeologisk rapport 2020:9

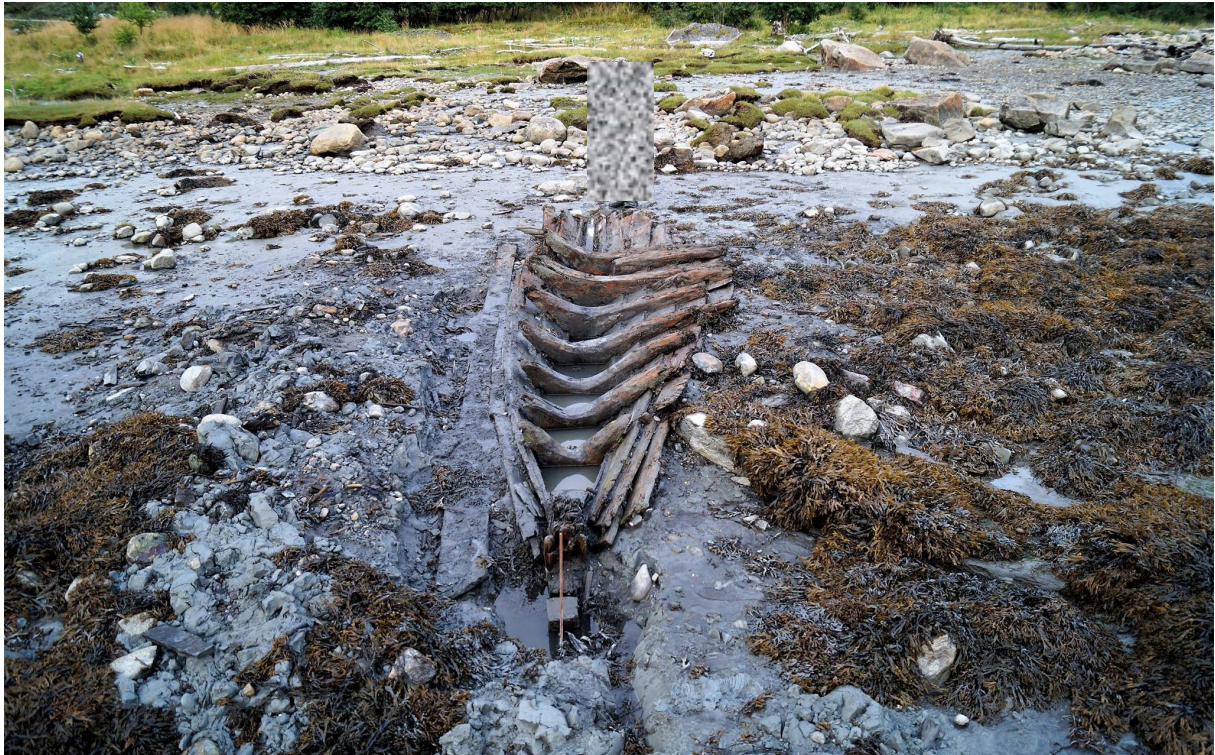
Da vi første gang kom til stedet i august 2017, var kun deler av kjølen og baugen fortsatt innkapslet i leire, det øvrige var eksponert. Sannsynligvis hadde det ligget godt beskyttet, frem til det ble presset opp mot overflaten, i forbindelse med raset i 2009, og øverste deler av spant og bord ble eksponert og synlig for finnerne. Selv om det er sannsynlig, har ikke våre undersøkelser foreløpig kunne påvise skader som direkte kan knyttes til forflytningen i raset.

**Figur 5: Vraket etter at finnerne hadde gravd det frem. Foto: Finner**

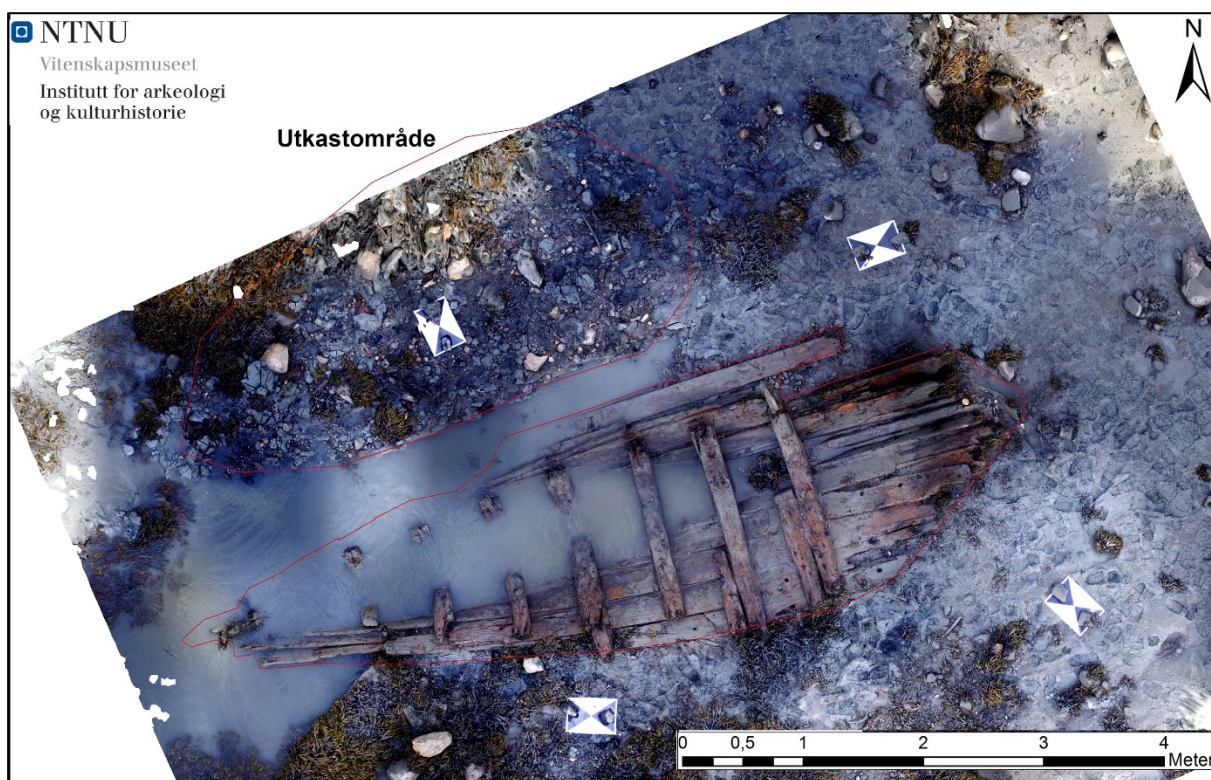
Båten var helt gravd ut, og alt som hadde vært i båten av ballast- og gjenstandsmateriale var spadd ut og lagt ved siden av båten. Det ble foretatt en digital oppmåling, samt tatt foto til en fotogrammetri (se Fig. 8). Dessverre var det ikke optimale tidevannsførhold, slik at det var noe vann inne i båten og fotogrammetrien dekket dermed ikke hele innsiden av skroget.

**Figur 8: Ortofoto fra den første fotogrammetrien. Vraket er delvis fylt med vann, men ellers tomt. Utkastområdet forsøkt markert. Ortofoto: Kristin Eriksen, NTNU Vitenskapsmuseet**

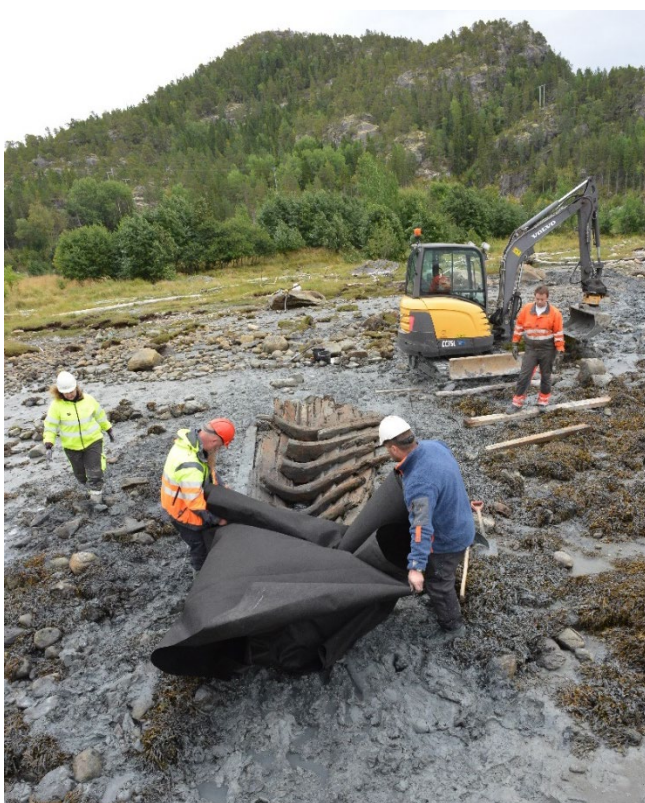
**Figur 11: Frode Kristiansen og David Tuddenham legger fiberduk over vraket. Foto: Fredrik Skoglund, NTNU Vitenskapsmuseet**

nedbrytningsprosessen i gang, måtte strakstiltak iverksettes, om ikke for å stoppe, så i hvert fall for å redusere skadeomfanget. Det ble derfor besluttet å midlertidig tildekke vraket med en fiberduk i påvente av en endelig løsning.

Etter gjennomført dokumentasjon var det klart for tildekkingen. Først ble det lagt en fiberduk (geotekstil) over hele vraket. Duken begrenset direkte fysisk nedbryting, samtidig som den holdt treverket fuktig, selv ved fjære sjø. Det ble lagt på ekstra leire og sandsekker på utsiden av vraket for å støtte det opp, der skroget stakk opp over overflaten. Gravemaskinen la forsiktig stedlig leire oppå duken. Oppå, og delvis også iblandet, leiren ble det lagt stedlig torv for å binde det sammen. Deretter ble det lagt stein og sandsekker oppå torva. Vi prøvde å fylle opp og tildekke duken slik at den lå mest mulig i plan med overflaten i fjæra. I ytterkant ble fiberduken holdt på plass av stein og sandsekker.

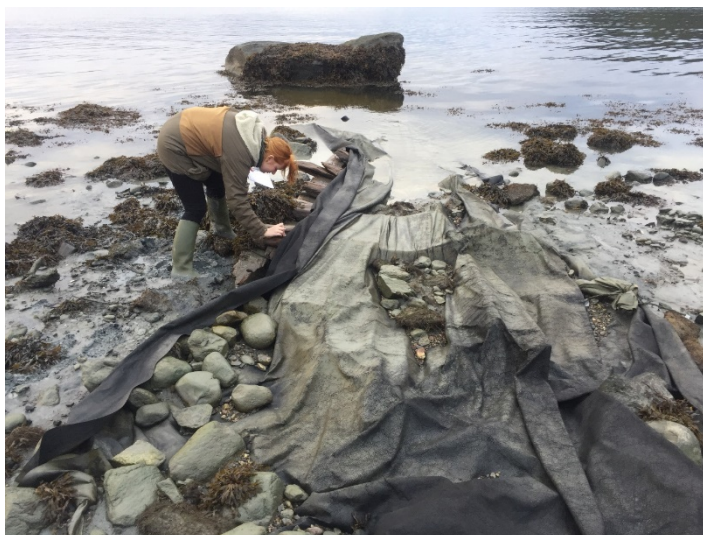
**Figur 13:** Konservator Thora Nyborg foretar tilstandsvurdering. Bildet viser også hvordan massene som dekte duken er vasket vekk, men at stein og sandsekker har holdt den fuktige duken på plass. Foto: Fredrik Skoglund NTNU Vitenskapsmuseet

*Der blev foretaget en nåletest af den tilgængelige del af vraket, og det konstateredes at de 5-15cm af de øverste bordgange var mest nebrudt, men længere inde gik nålen bare 1-2mm ned i træet og der er altså minimal nedbrydning. På det meste af vraket kunne der ses lidt skader efter eksponering for elementerne, lidt vandrullede kanter osv. som var at forvente efter forholdene. Der var også visse dele, lidt af en oplænger og lidt bordgange som var løse, og hvor erosjonen af underlaget tydeligvis vil medføre flere løsdeler, og på længere sigt vil være til stor skade for vrakets bevaring. Der burde dog ikke være store problemer vinteren over.*

*Temperaturen om vinteren gør at der er minimal risiko for biologisk nedbrydning, fra mikroorganismer og insekter. Den største fare er friktionsskader evt. ved is. Med overdækningen og de forbehold der er taget er vraket tilstrækkelig beskyttet og yderligere nedbrydning er mindre end hvis vraket blev taget op nu. Der blev konstateret lidt tang der var begyndt at gro i træet rundt kanten på vraket, som vil ødelegge træet lidt, men det vil også holde på underlag og det vil beskytte mod friktion. Det er dog ikke optimalt at lade tang gro på vraket, men det blev vurderet at være fornuftigt at lade det blive vinteren over.*

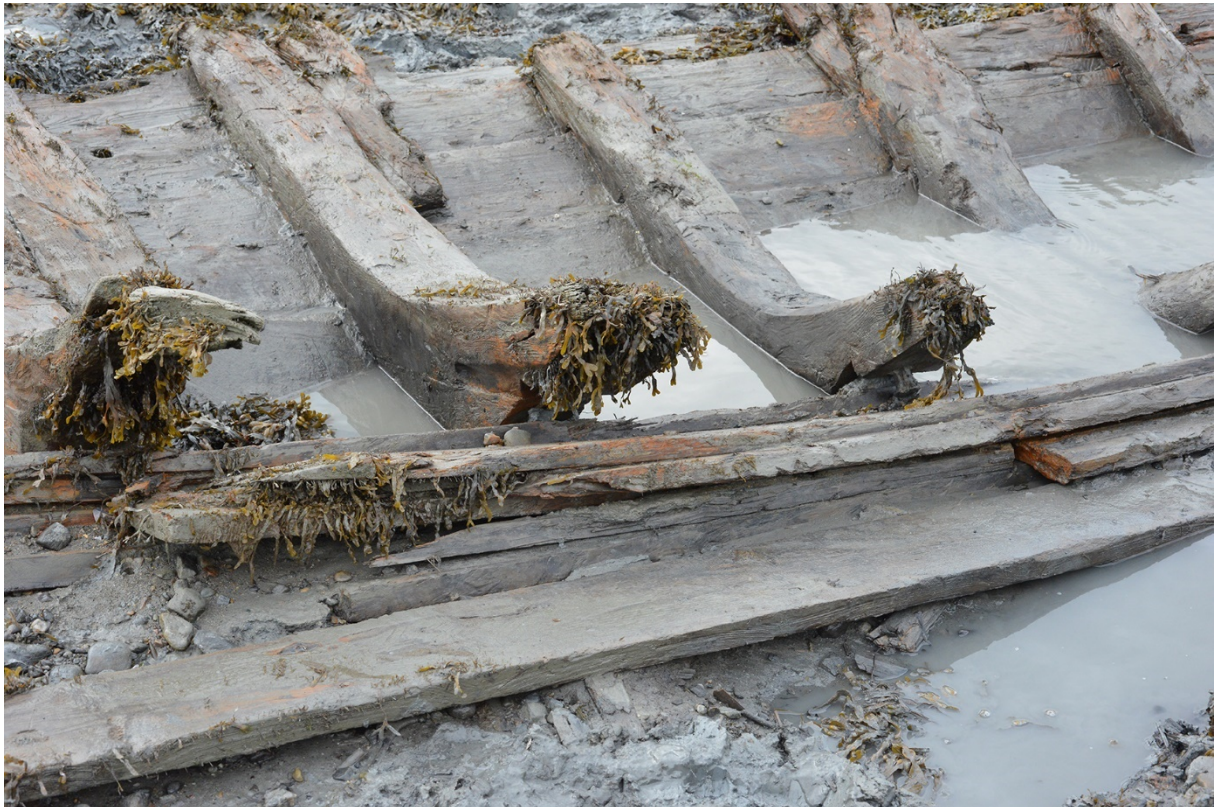
**Figur 14: Band 6 og 5 før det ble tatt ut dendrokronologisk prøve. Vi ser tydelig at bordgangene her ikke er festet i det ytre av banda. Foto: Fredrik Skoglund, NTNU Vitenskapsmuseet**

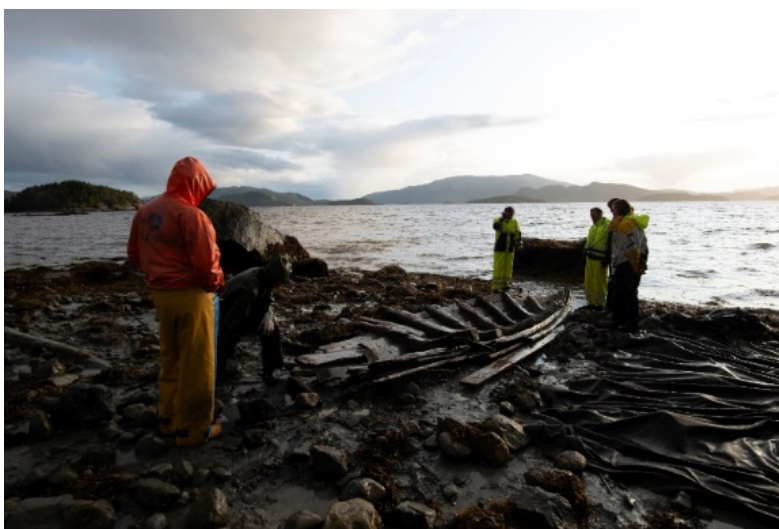
**Figur 31: Vraket avdekket, igjen, og første mulighet til å diskutere tilstand og videre progresjon in situ. F.v. Ola, Peder, Thora, Staale, Einar og Bendik. Foto: Fredrik Skoglund, NTNU Vitenskapsmuseet**

frilagt, men vraket hadde greid seg bra. Duken hadde gjort nytten, både ved å hindre mekanisk slitasje samt å holde treverket fuktig på lavvann og i solrike perioder. Samtidig var det tydelig at dette ikke var noe varig tiltak, så gjennomføringen av hevingen nå, mens vraket faktisk var i god stand, var absolutt riktig.

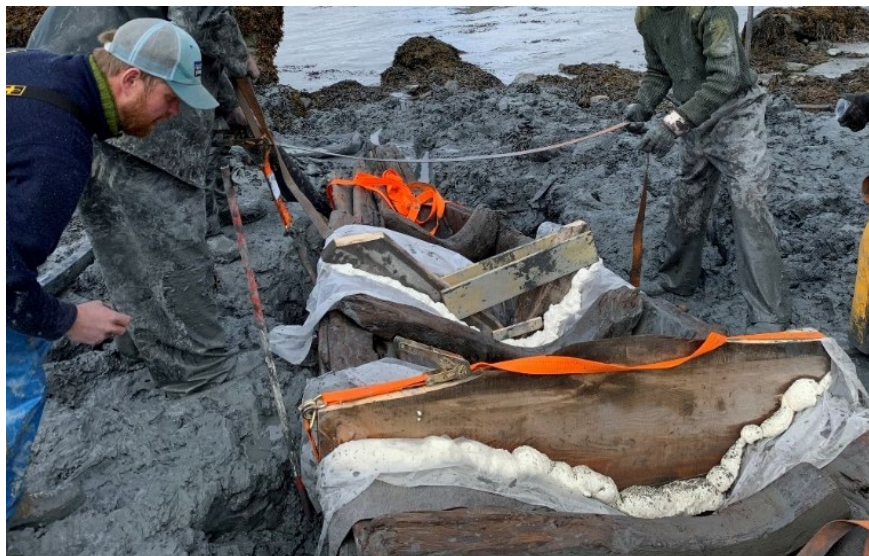
**Figur 40: Støtteband er på plass, byggsaumet er stivnet og Ola kvalitetssikrer. Foto: Staale Normann, NTNU Vitenskapsmuseet**
