Vannområde  
Indre Oslofjord Vest

## Kartlegging av gummigranulat-/mikroplastavrenning fra idrettsbaner

| <b>Forfattere:</b><br>Ingvild Tandberg, prosjektleder<br>vannområde Indre Oslofjord Vest<br>Erlend B.Raabe, Bærum kommune | <b>Dato:</b> Oktober 2017<br><br><b>Ant sider inkl vedlegg:</b> 39 |

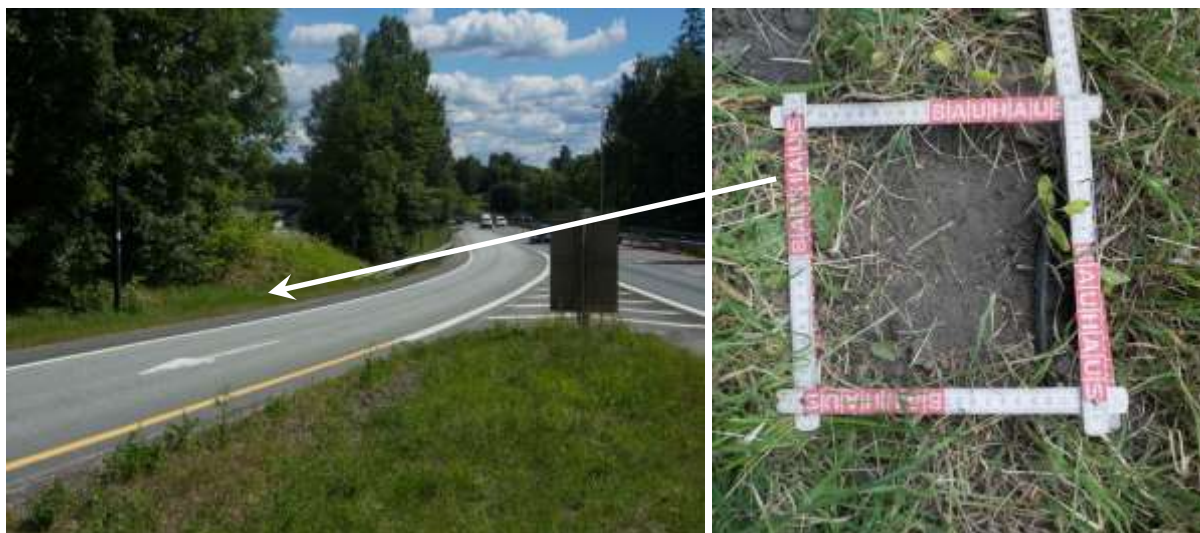
Figur 6. Prøve F0, langs E18.

Langs E18 gjennom Asker ble det også tatt prøver av jord langs veibanen. Her ble det ikke funnet hverken gummigranulat eller mikroplast.

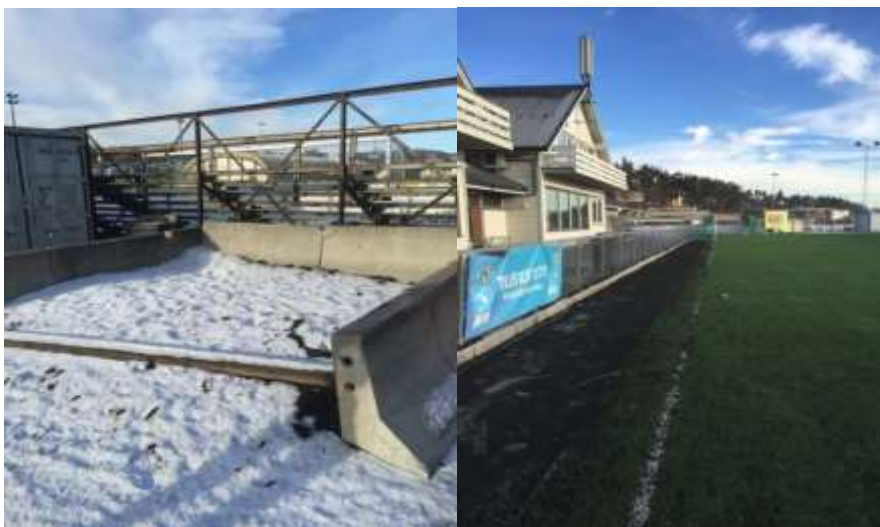
«Fortauskant» rundt baneanlegget sikrer at granulatet blir liggende langs banekanten når snø måkes av. Ved lite snø blir granulatet liggende langs banesiden og kostes tilbake på banen med dugnadsinnsats når snøen er smeltet, som vist på bildene nedenfor. Ved mye snø kjøres den bort til bingen (se bildet nedenfor). Vinteren 2015/2016 er det måkt og fjernet snø en gang (januar). Bingen på bildet inneholder ca. 3 tonn granulat, det stammer fra den ene bortkjøringen. Det har ikke har vært behov for å etterfylle banene siden han begynte i jobben. Derimot ble det fylt på 10 tonn for 15 år siden. Likevel forteller han at det har vært uunngåelig å unngå tap av granulat fra banene. Ved å ta utgangspunkt i etterfylling på 10 tonn over 15 år, gir dette et årlig innfyllingsbehov på 667 kg granulat.

Bildet til venstre viser granulat i oppsamlingsbinge. Bildet til høyre viser granulat ved siden av banen.

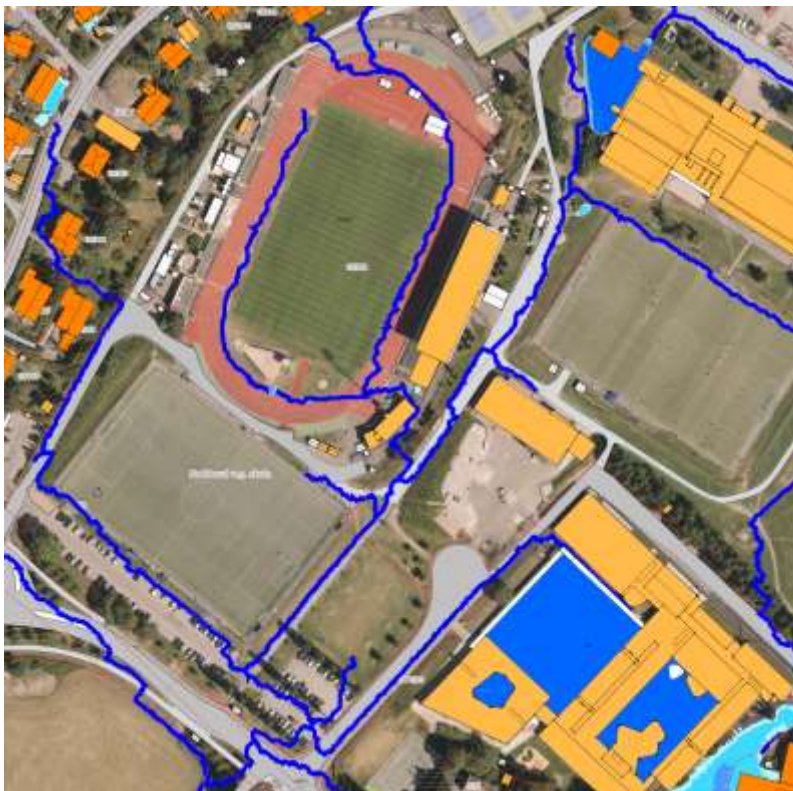
Plassmangel resulterer i at banene er svært sensitive mot måking. Dette fører til at hvis det måkes snø ut av banen på feil sted vil det være stor sjanse for at granulaten ikke kan legges på banen igjen. Dette er merkbart for Stabæk FK, hvor det i 2015 ble tilført hele 25 tonn granulat på bane 1. Det er fortsatt usikkert hvor granulaten ender opp, men det er rimelig å anta at noe av granulaten ble skylt ut i miljøet. Gjennomsnittlig per år for begge banene, er det estimert at det etterfylles med 5-10 tonn granulat per år. Selv om dette er store mengder granulat, påpekes det fra Stabæk FK at de er svært bevisste på hvordan banene driftes gjennom året. Det er vurdert flere måter å håndtere granulatet på fra klubben, blant annet duk og asfaltlegging. Asfaltlegging 5-7 meter ut fra banen avsluttet med en liten kant, kan fungere effektivt i forhold til å hindre avrenning av granulat.

Bildet til venstre viser vannveier ved skybrudd på Nadderud.

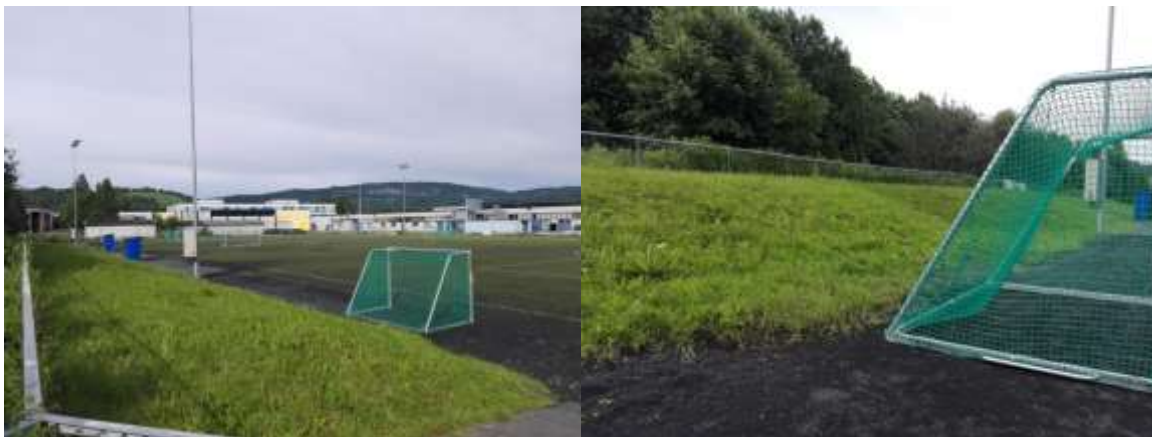
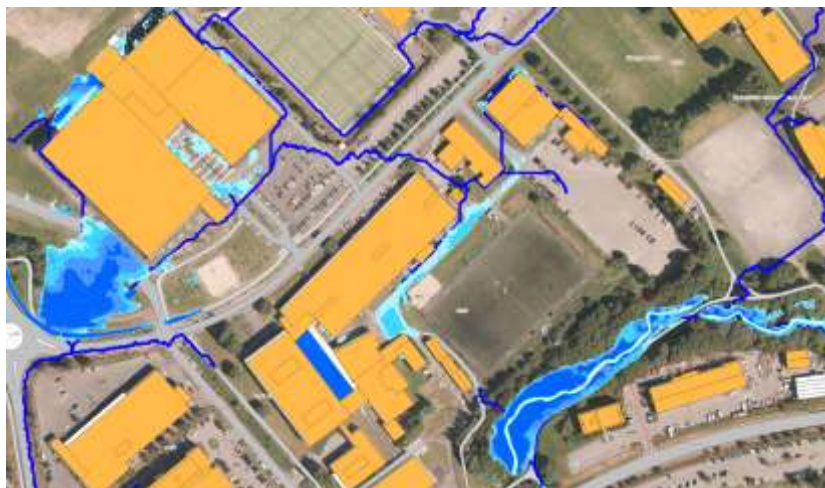
Banen på Rud skal flyttes 90 grader innen 2019, rehabiliteres og forhåpentligvis få vinterdrift med undervarme. I dag er det vinterdrift uten undervarme og måking og fresing er de mest brukte metodene for å drifte banen. I tillegg legges snøen som måkes på duk over vinteren. Det er påfyll på ca. 5-7 tonn granulat hvert år. Som vist på bildene nedenfor, ser man tydelig at granulat ligger rundt banen. I tillegg viser oversiktsbildet at en elv er i umiddelbar nærhet til banen. Under befaringen, ble det også fortalt at tidligere drift av kunstgressbanen gjennom vinteren bestod av fresing av snø over haugen sørøst for banen, forbi gjerdet som vist på bildene.

Som en løsning for å redusere tap av granulat kan en mur rundt banen, spesielt på sørøstsiden, være et godt tiltak.

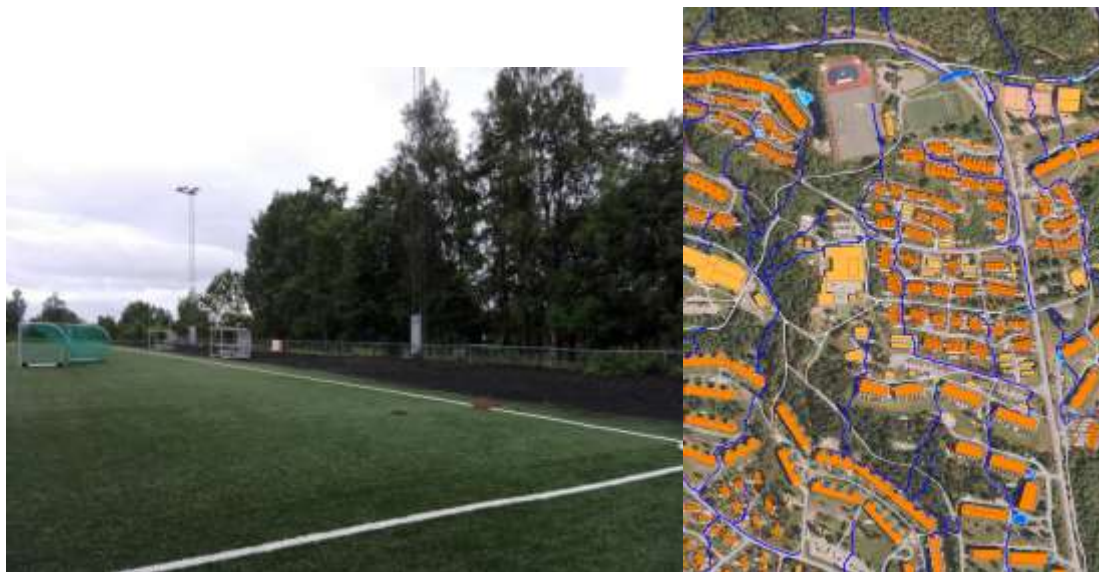
11-erbanen på Gommerud etterfylles med 5-7 tonn SBR granulat hvert år. Det ligger mye granulat utenfor banen og mye av det synes å stamme fra levert nytt granulat som ikke var brukt og der emballasjen var gått i oppløsning. Som vist på kartet nedenfor, er området sensitivt i forhold til

avrenning da dreneringslinjer kan oppstå eller oppstår på begge sider av banen, og dermed er i umiddelbar nærhet til granulatet som ligger på vestsiden av banen.

Venstre: Store granulatmengder på vestsiden av Gommerud kunstgressbane. Høyre: Kart med dreneringslinjer.

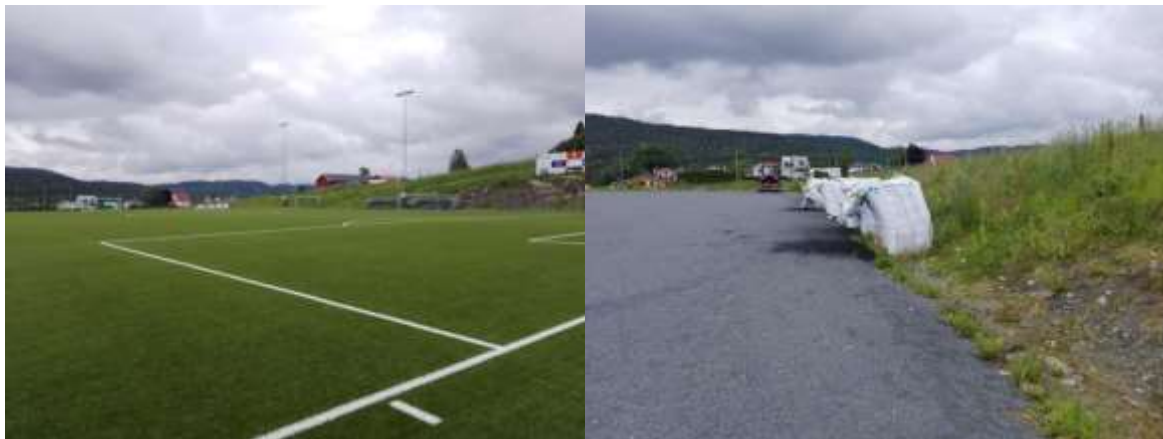
Det lå derimot sekker fylt med granulat på østsiden av banen som antas å være granulat som skal brukes til etterfylling på banen(e). Disse sekkene var åpnet opp/revnet, og det lå derfor mye granulat rundt sekkene. Behov for etterfylling ble anslått til 6 tonn/år.

Venstre: Oversiktsbilde over den vinterdrevne banen. Høyre: Sekkene med granulat på østsiden av banen.

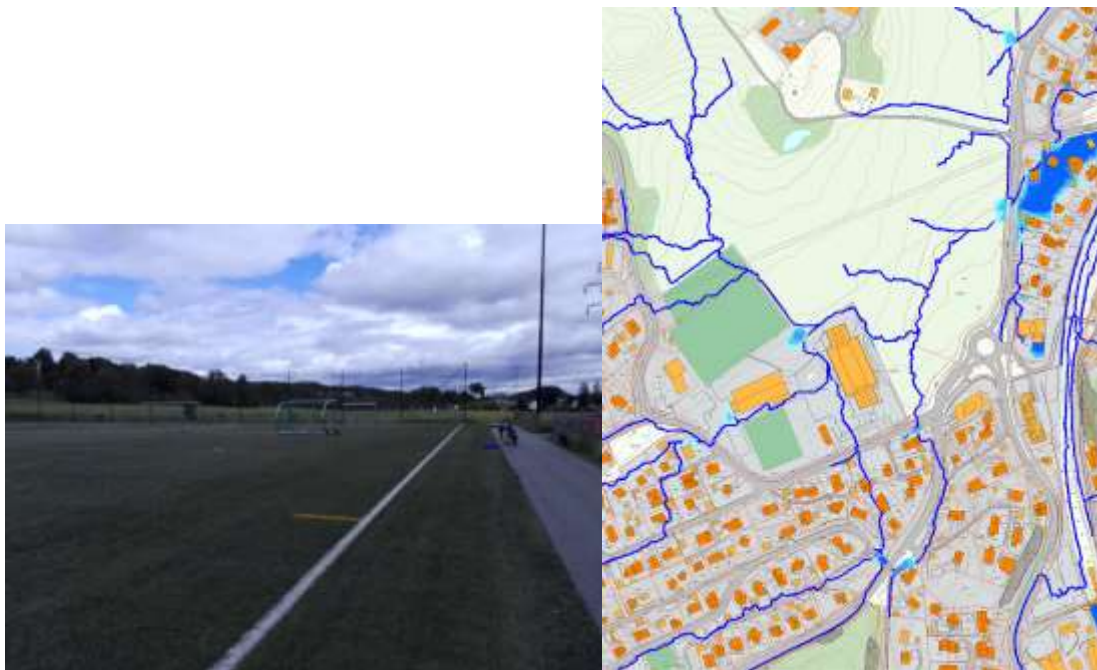
IL Jardar drifter en 11'er bane med EPDM granulat som har vinterdrift med undervarme. Banen ble bygget i 2009, og etterfyllingsbehovet er angitt til 10 tonn hvert andre år. Undervarmen distribueres fra en energibrønn. Banen brøytes med en liten traktor med skjær og snø legges på den ene siden av banen. Banen har store utfordringer i forhold til overvann fordi dreneringen fungerer svært dårlig.

Venstre: Oversiktsbilde over banen. Høyre: Kart over området med overvannsveier.

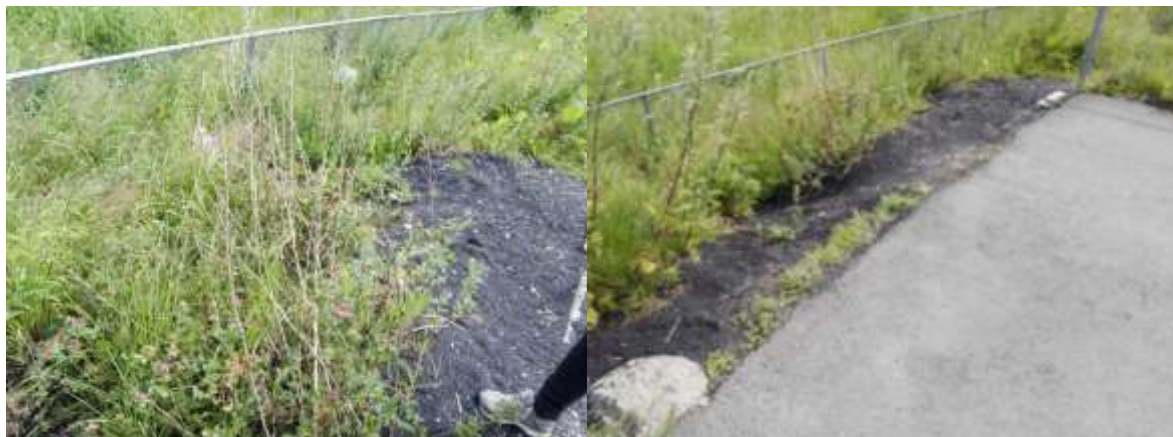
Som vist på karet ovenfor, ligger 11-erbanen på nordsiden av Bjørnegård ungdomsskole. Det ble observert store mengder granulat på nordøstsiden av banen og det kan virke som om mye av granulatet enten måkes til nordøstsiden, eller blir med vannveier. På nordøstsiden er det kort avstand til jordbruk, hvor det som skiller banen og jordbruket er gjerdet som vises på bildene nedenfor.

Bilder som viser store granulatmengder i grøfta bak målet på nordøst-siden av banen. Bak gjerdet begynner et landbruksområde.

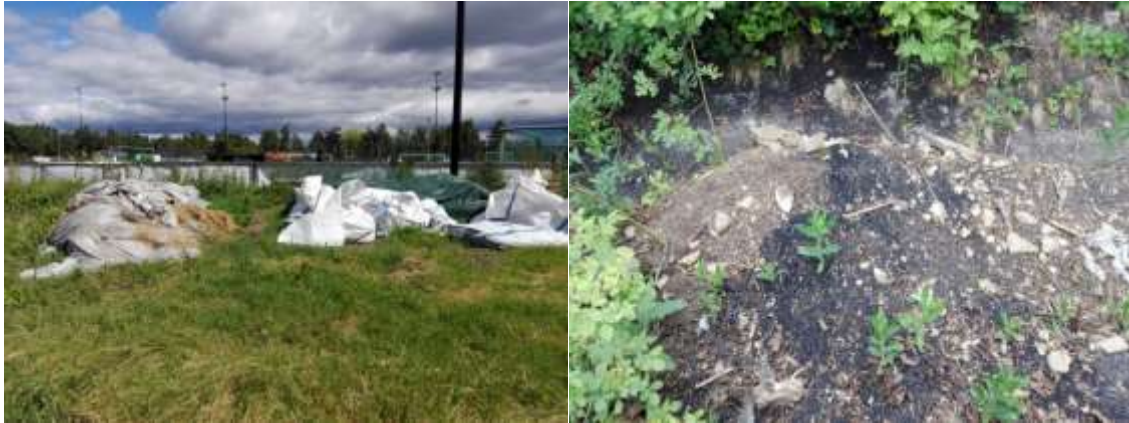
På befaring gjennomført i juli 2017 ble det observert store mengder granulat utenfor gjerdet på vestsiden av banen. Granulat lå i veiduker og i store plastsekker, men alle disse sekkene og dukene var åpne eller revet opp noe som førte til at store mengder granulat lå spredd rundt.

Venstre: Granulat i de hvite sekkene, hvorav sekkene har revnet. Høyre: Store mengder granulat på vestsiden av banen.

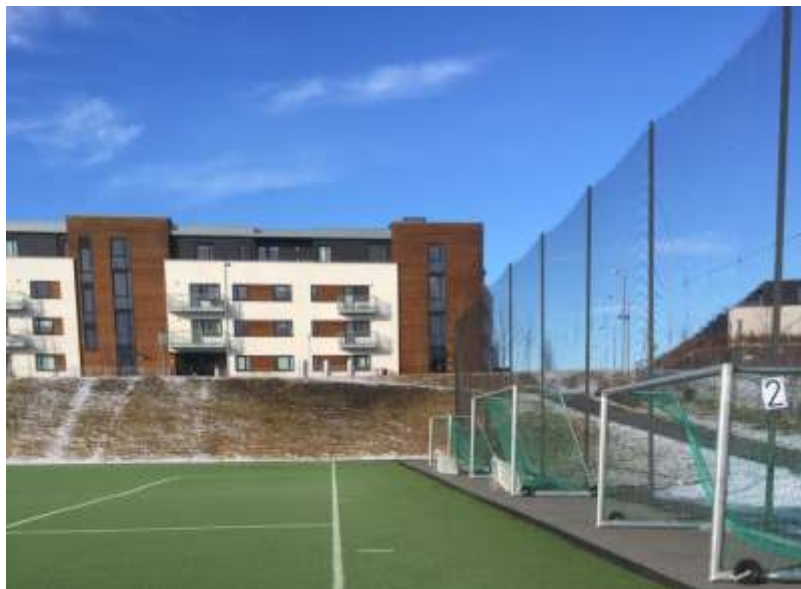
På Hundsund brøytes snøen ut til ytterkantene av det oppvarmede baneanlegget. Anlegget har ca. 1 m oppvarmet kunstgressbredde utenfor inntegnet bane, og dette fungerer som snølager ved små og middels store snømengder. Når snøen er smeltet skyfles granulatet ut på banen igjen. Det var ikke noe granulat å se utenfor kunstgresset. Ved mye snø måkes det mot skråningen på vestsiden av banen. Der

er det et sluk som drenerer overvann fra banen (se bilde nedenfor). Sluket er ikke registrert på Bærumskart, men går til Hundsund (sjø).

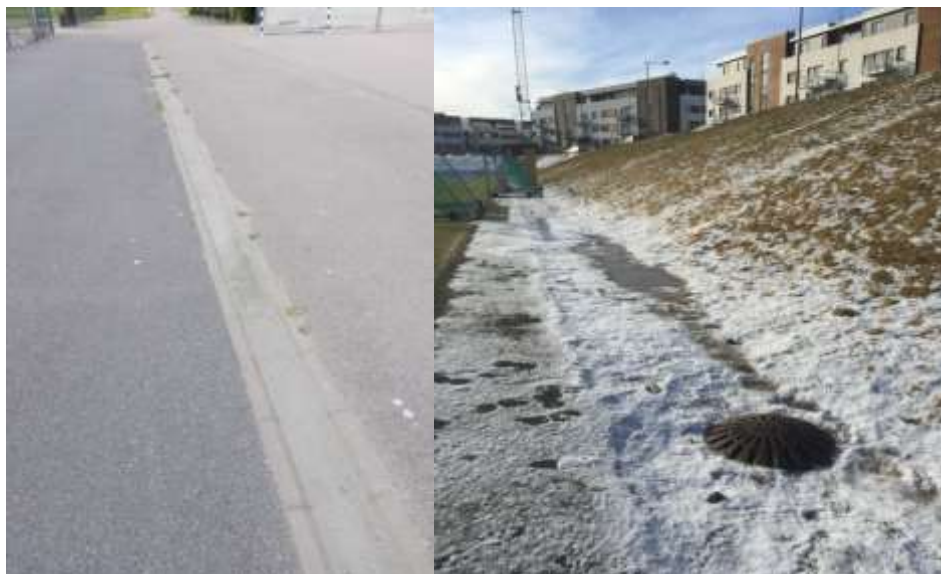
Bildene over viser overvannslinjer, og er plassert på nordøstsiden av banen. Dette overvannssystemet fører vannet ned til kummer som ledes til Hundsundbukta. Som bildet viser, ligger det granulat igjen i overvannslinjen. Det er uklart hvor mye granulat som føres med vannet og ned til kummen.

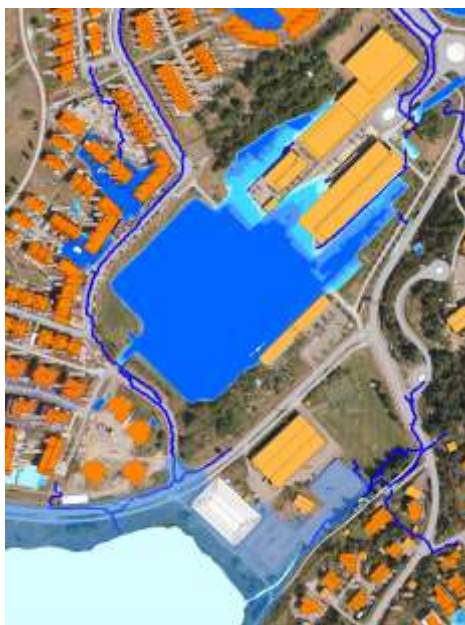
Dreneringskart. Kunstgressbanene oversvømmes ved mye nedbør.

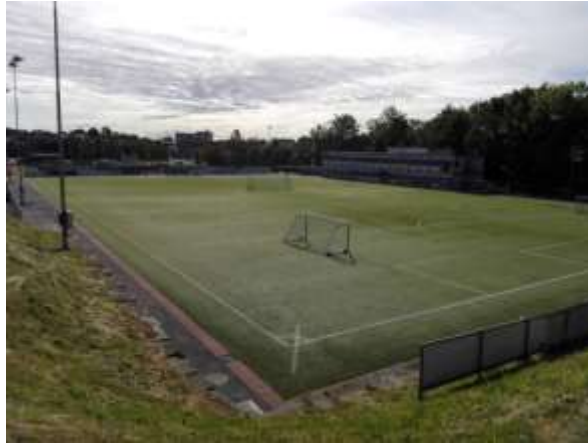
På nordlige side av banen finnes et publikumsområde, der en betongmur under reklameskiltene er bygget for å forhindre at granulat kommer under tribunen. I tillegg, ser det ut som en fiberduk er tatt i bruk på baksiden av det ene målet, for å lagre granulat over vinteren. Denne var derimot ikke lukket på noen måte, og det var tydelig at granulat lå strødd utenfor dukene.

11-banen med gummigranulat

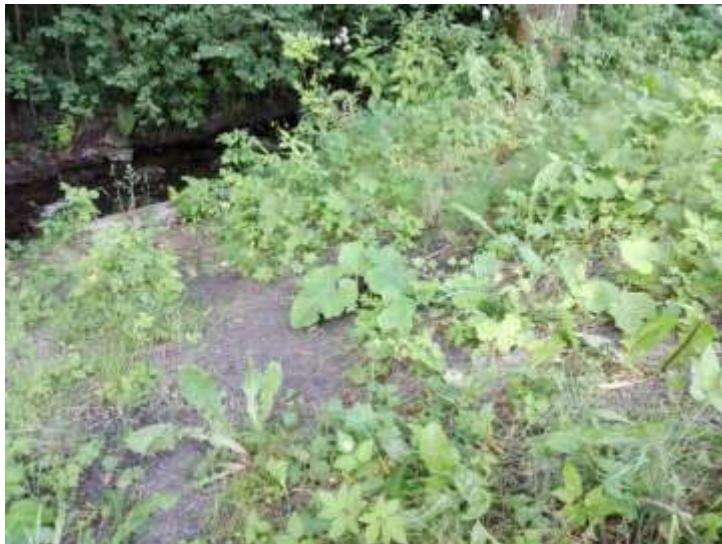
På sørlig side derimot, mot Drengsrudbekken, finnes ikke en slik mur, og det det påvist betydelige mengder granulat i nærheten av bekken.

De svarte flekkene på bildet er granulat.

Denne skråningen, er ikke langt fra vassdraget, noe som øker sannsynligheten for at overvann kan føre med seg granulat ut i vassdraget.

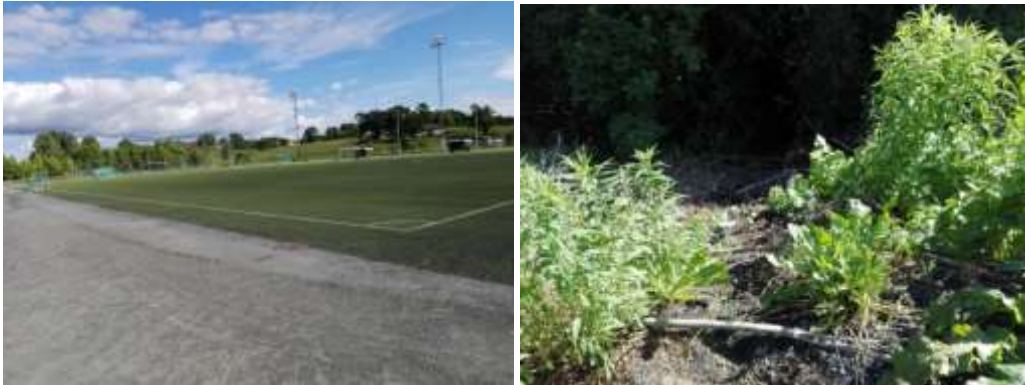
Heggedal Idrettsforening drifter en 11'er som ble bygget i 2008, som skal rehabiliteres i 2018. Banen driftes om vinteren ved bruk av fres og skjær, men ingen varmekilde sørger for oppvarming av banen. Banen hadde et lite deponi med gummigranulat da klubben har problemer med å få levert granulatet til avfallsbehandling.

Venstre: Oversiktsbilde over banen. Høyre: Detalj fra vegetasjonen rundt banen.

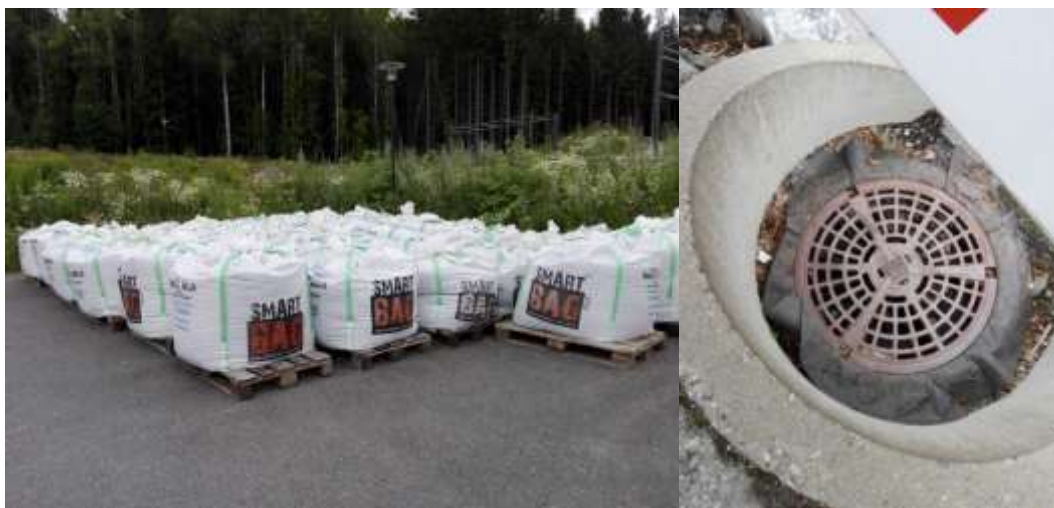
En befaring ble gjennomført i juli 2017, viste at det var lite granulat i dukene i kummene.

Ved siden av banen var det plassert flere sekker med granulat fordi banene skulle etterfylles ila høsten.

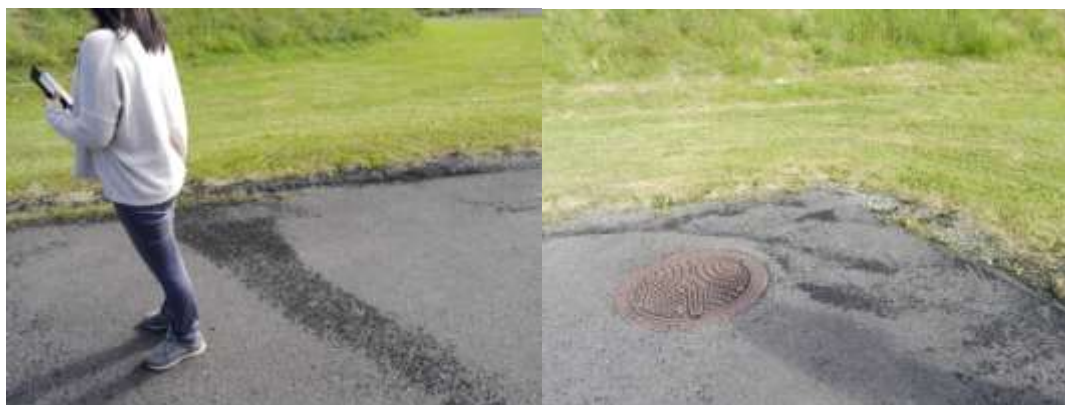
Selv om ikke Borgen kunstgressbane har vinterdrift ble det observert granulat utenfor banen, og i naturgresset rundt banen. I tillegg var det svært store mengder granulat på banen.

Granulatspredning utenfor Borgen kunstgress (sommerbane).

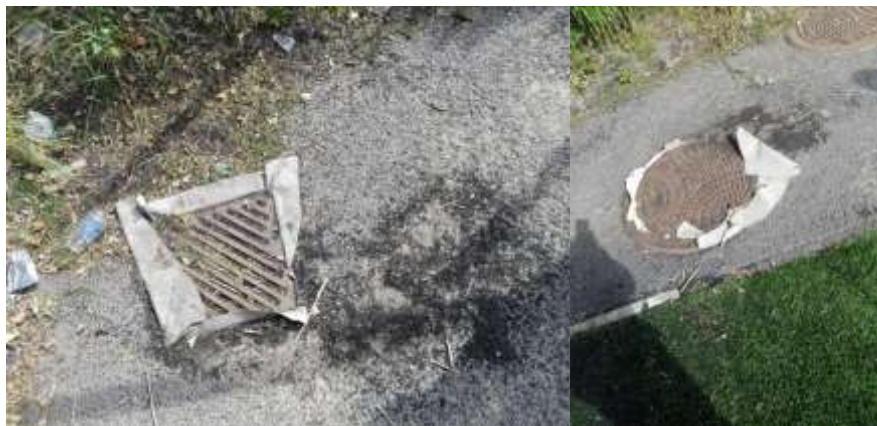
Det er gjennomført en rekke tiltak på Risenga. Dette inkluderer bruk av duk på langsider om vinteren for oppsamling av snø og granulat. I tillegg brukes duk over overvannskummer for oppsamling av granulat og for å hindre at granulat haver i overvannskummene. To eksempler på hvordan dette er gjennomført, er vist på bildene nedenfor.

Oversikt over hvordan duk brukes i to overvannskummer på Risenga.

Et hovedinntrykk fra besøkene fra Risenga og Borgen er at det ligger en del granulat rundt begge banene. I tillegg er alle overvannskummene med duk på Risenga helt tettet igjen på grunn av granulatbruken.

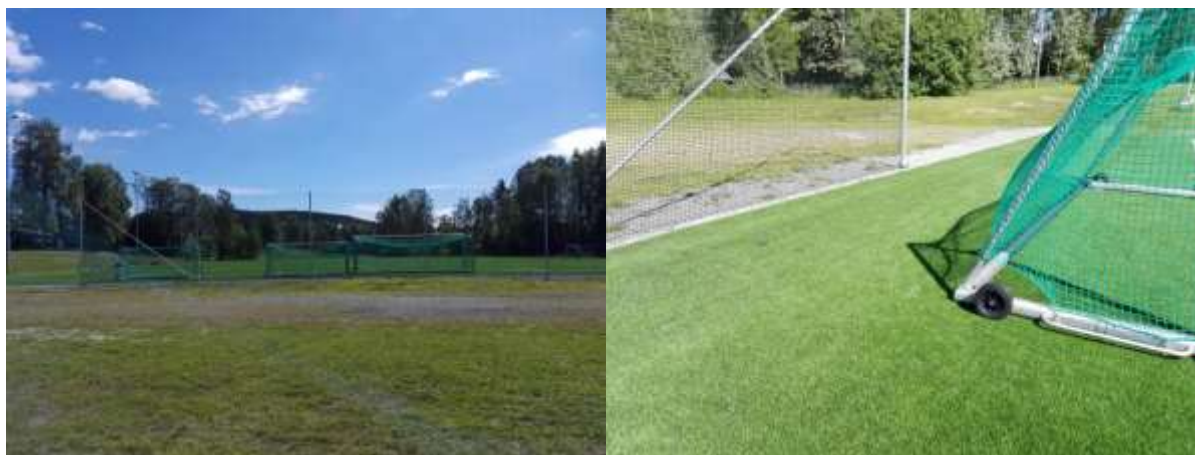
Kunstgressbanen til Dikemark IF bruker gummigranulat, men ingen har vinterdrift, og en kan dermed anta at tapet av granulat er lite. Kunstgressbanen svært ny, fra 2016, og det er i tillegg romslig rundt området. Banen synes dessuten å være godt driftet.

Venstre: Oversiktsbilde over Dikemark sin kunstgressbane. Høyre: Detalj

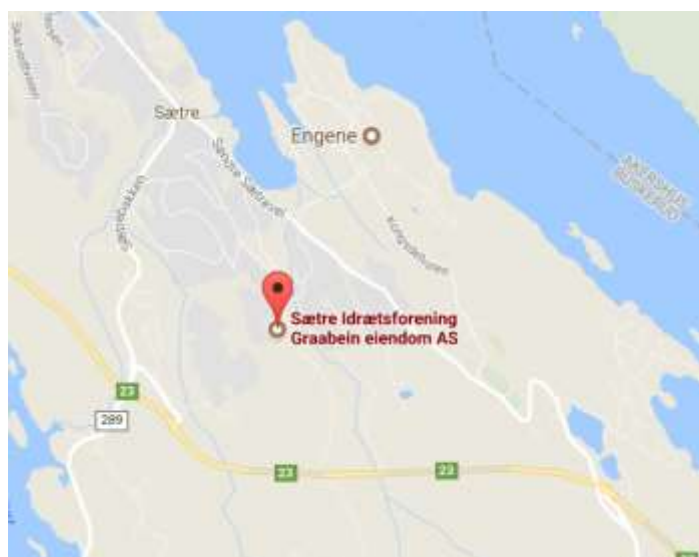
Sætre IF's 11-bane med gummigranulat ligger like ved Kongsdelenebekken. Snømåking fører til at mye granulat flyttes ut av banen og ned mot bekken.

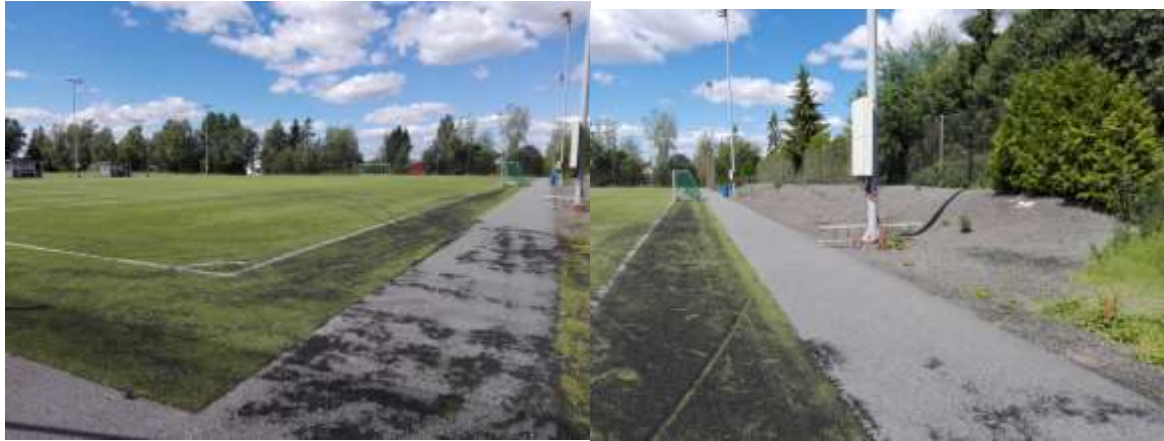
Hos ROS IL ble det avlagt et besøk i juli på en kunstgressbane med gummigranulat. Som bildene nedenfor viser, ligger det en del granulat rundt banen.

Oversiktsbilder over banen som viser tydelig at granulat ligger på utsiden av banen.
