# Kartlegging og forslag til restaurering av myrarealer på Stamselvmyra ved Rusasetvatnet, Ørland

**NTNU Vitenskapsmuseet  
naturhistorisk notat 2018-5**

Trondheim, mars 2018

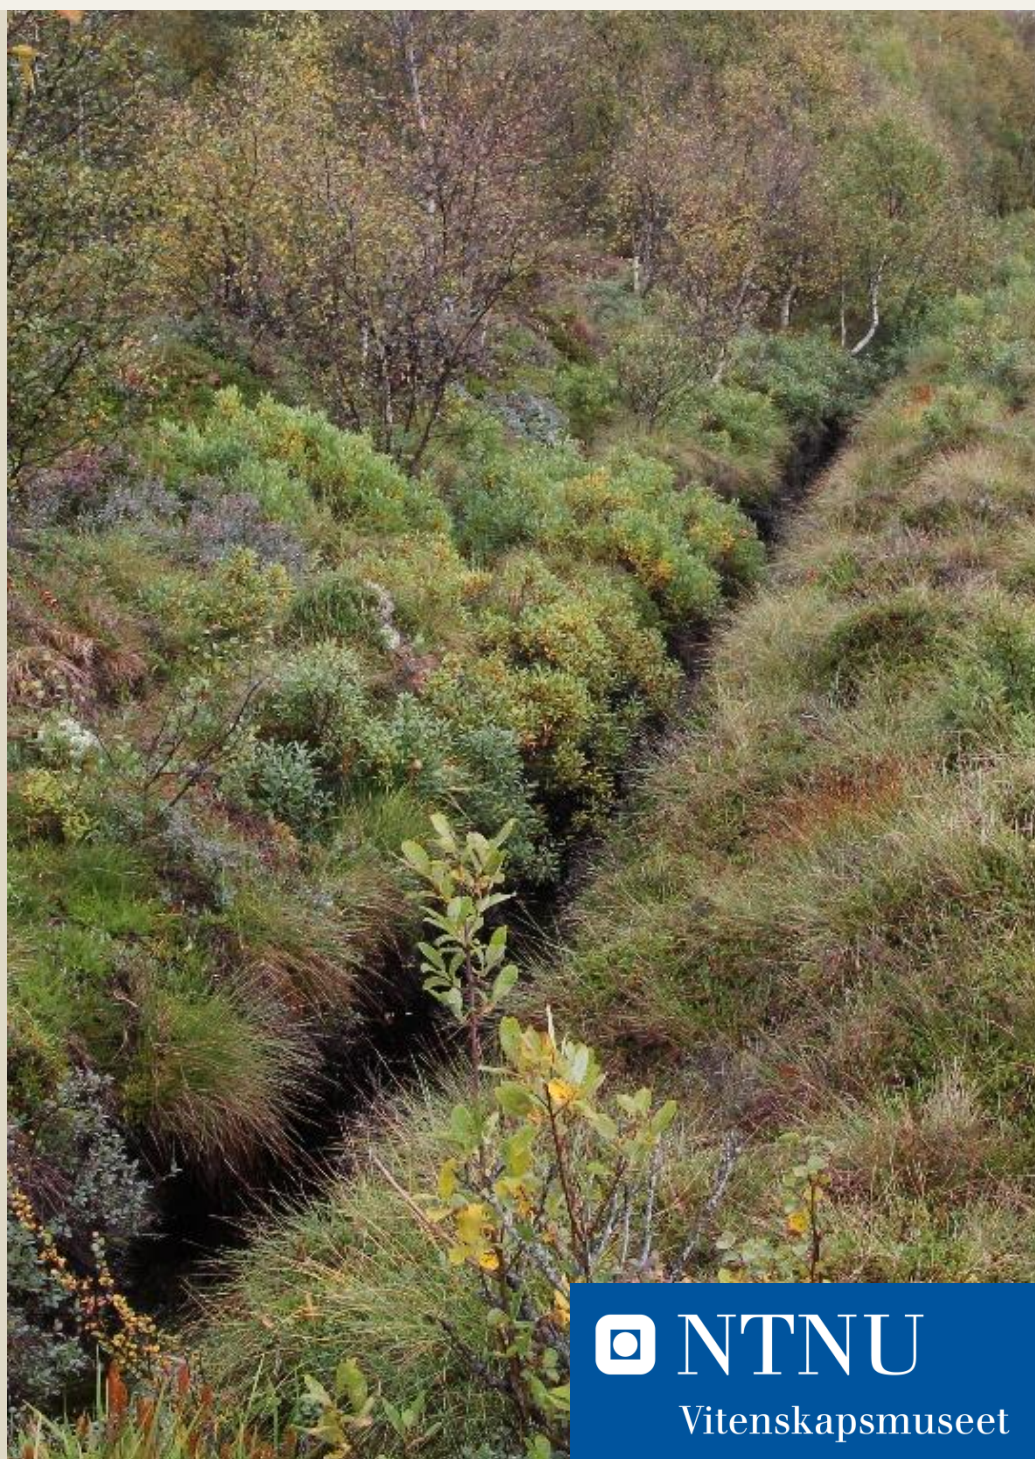
Grøft nordøst på Stamselvmyra, i kanten av det største av de gjenværende, åpne myrarealene. Foto: M. Fandrem, 13.09.2017.

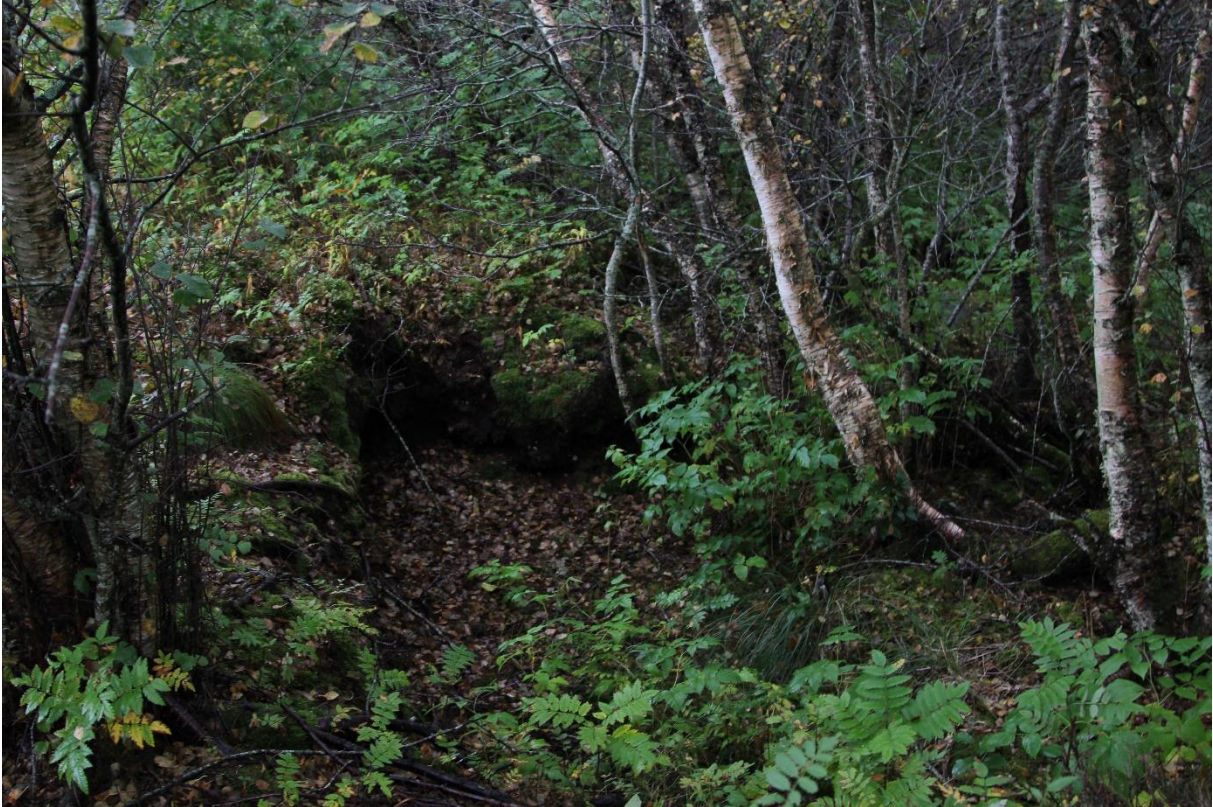
I torvtaket har det blitt tatt ut torv ned til mer mineralholdig torv og muligens ned til mineraljorda noen plasser, og det står bringebær, mjørdurt, sverdlilje, bjørk, vier, rogn og firblad med tett krattskog (figur 6) ut mot kanten av jordet. Høydeforskjellen mellom myrflata og torvtaket er ca. 1-1,5 m, med slak synking innover myra i minst 5-7 m. Det vil si at store deler av myra er påvirket av torvstikkinga, da gjenværende areal er svært lite. Torvdybden inne på myrflata ble målt til 1,9-2,1 m, mot 0,6 m i torvtaket.

**Figur 6.** Tydelig kant fra myrkanten og ned i torvtaket på myr 1, hvor det er etablert tett krattskog og høyvokst feltsjikt. Foto: M. Fandrem, 13.09.2017

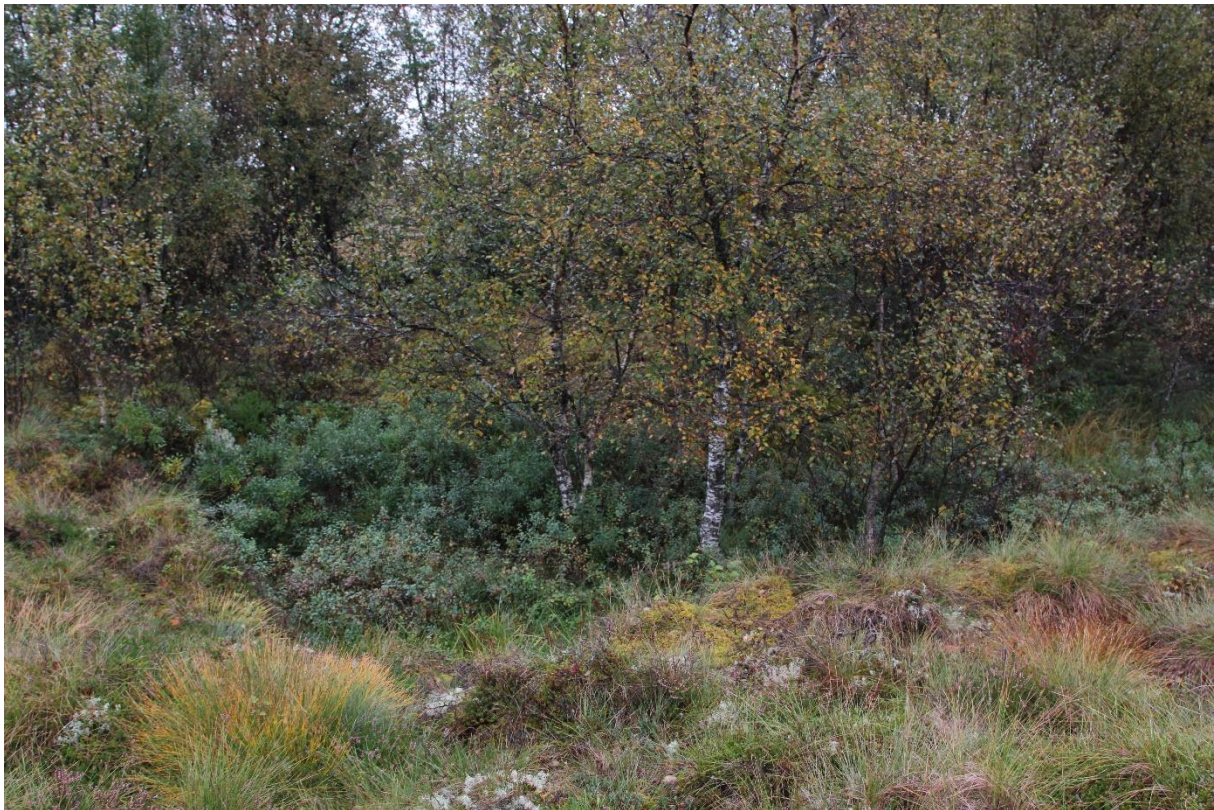
**Figur 8.** Det er svært tuete på kanten av torvtaket, og gjengrodd av viere og større bjørk nede i torvtaket i myr 2. Foto: M. Fandrem, 13.09.2017

Fjerning av busker og trær i og nær torvtakene vil være et svært viktig tiltak, for å klare å reetablere vannstand i torvtakene. Trærne vil slik de står i dag bidra svært kraftig til uttørking av arealene. Ved fjerning vil forhåpentligvis arealene forsumpes naturlig, og ny torvvekst til etableres over tid. Vi anbefaler at hogst av trær og busker kun gjøres innenfor arealet avgrensa i figur 20, hvor en kantskog beholdes ut mot jordene i sør. Det vil være svært viktig å først og fremst presse tilbake kantskogen fra myra, og tynne ut skog og kratt. Det å hogge ut større trær, spesielt av løvtrær som bjørk, kan gi en svært negativ effekt med krattoppslag, som vil forvanske restaureringen betraktelig. Disse bør heller tas ut over en lengre tidshorisont. Det meste av skogen består imidlertid av yngre krattskog, og her bør det meste fjernes. Det vil måtte hogges ut en del mer i sørøst, for å komme til med maskiner for plugging av grøftene. Her vil man nok å oppleve at området forsumpes kraftig, og antakelig stedvis får en så høy vannstand at arealer kommer under vann og gir åpne vannspeil. Dette vil på lang sikt gro igjen, men vil i mellomtiden være av positiv betydning for fugler, amfibier og insekter.

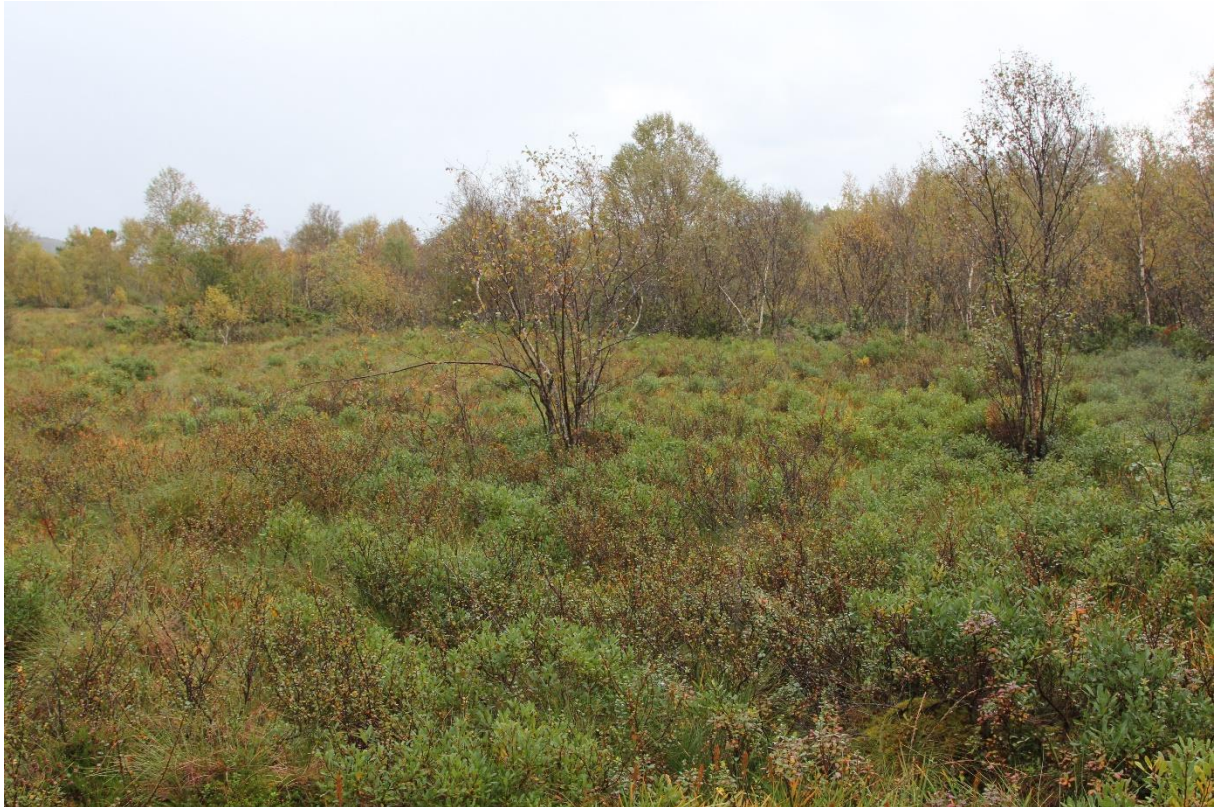
**Figur 9.** Det er svært mye dvergbjørk og en del vanlig bjørk spredt utover myr 3. Foto: M. Fandrem, 13.09.2017

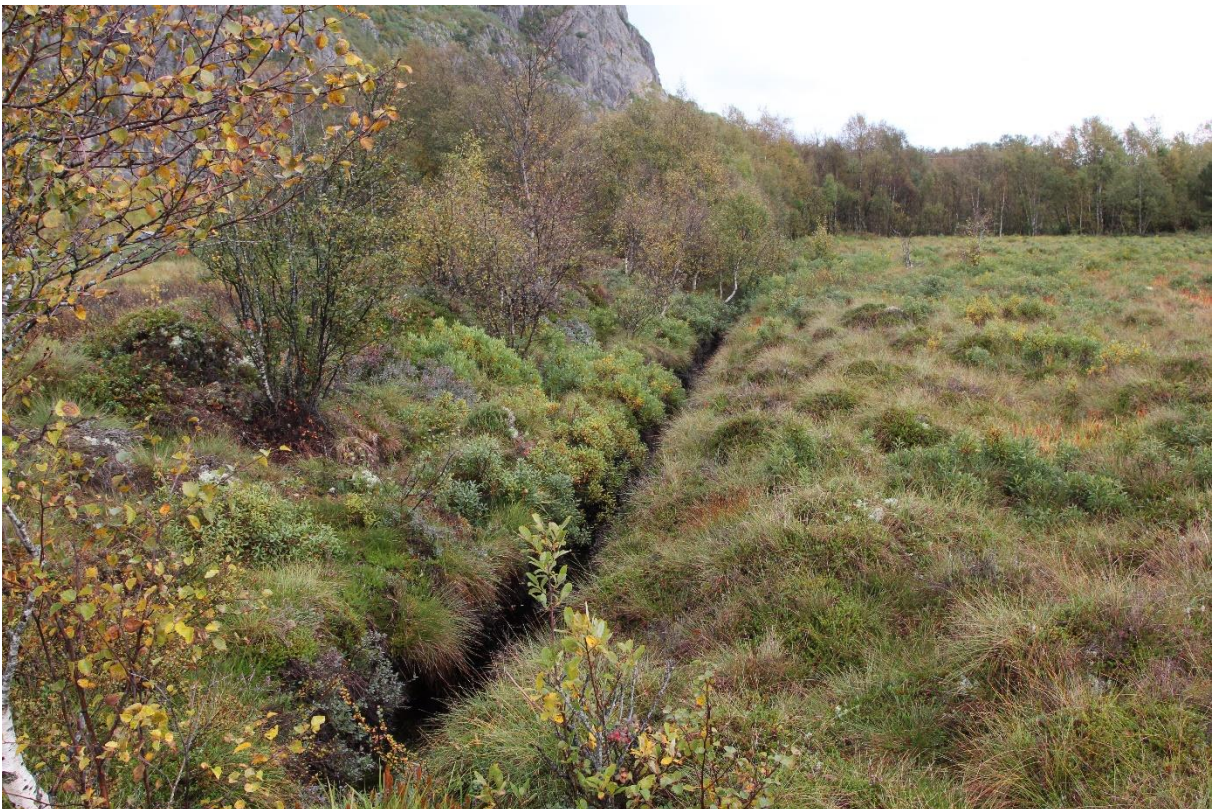
Det vokser et kraftig takrørbelte rundt en bjørkeklynge i nord (figur 10) som grenser ut mot bekk og voll. To nyere grøfter drenerer østover fra omtrent midt på myra. Disse har kommet til etter 1969, men tidspunkt og formål er ukjent. Den øvre (nordligste) av grøftene er ca. 90 m lang, før den svinger 90 grader sørover (figur 12). Den nord-sør-gående grøfta helt i øst (figur 13) er ca. 105 m

**Figur 12.** Den nordligste grøfta på myr 4 hellende i østlig retning sett i fra vest. Foto: M. Fandrem, 13.09.2017.

Grøfter som er aktuelle å plugges igjen er alle konsentrert til myr 4. Grøfta som fører ut i torvtaket i den vestlige delen av myr 4 har et svært lavt fall og det vil være tilstrekkelig å plugges den igjen med én demning i kanten mot torvtaket, for å fremskynde igjenfyllingsprosessen. De større grøftene i øst kan by på noen større utfordringer. Den nordligste av disse i østgående retning er den enkleste. Fallet i denne grøfta er ikke spesielt stort, 40 cm over 80 m, og vi anbefaler å etablere 2 demninger langs denne. Den oppkasta vollen på nordsida kan skrapes ned til lik høyde med myrflata rundt og brukes som fyllmasse i grøfta. Det samme foreslås for den sørlige myra i østgående retning, som har samme fall og lengde, men for denne må demningene strekke lengre inn på myra på sørsida av grøfta, da synkinga er kraftig der.

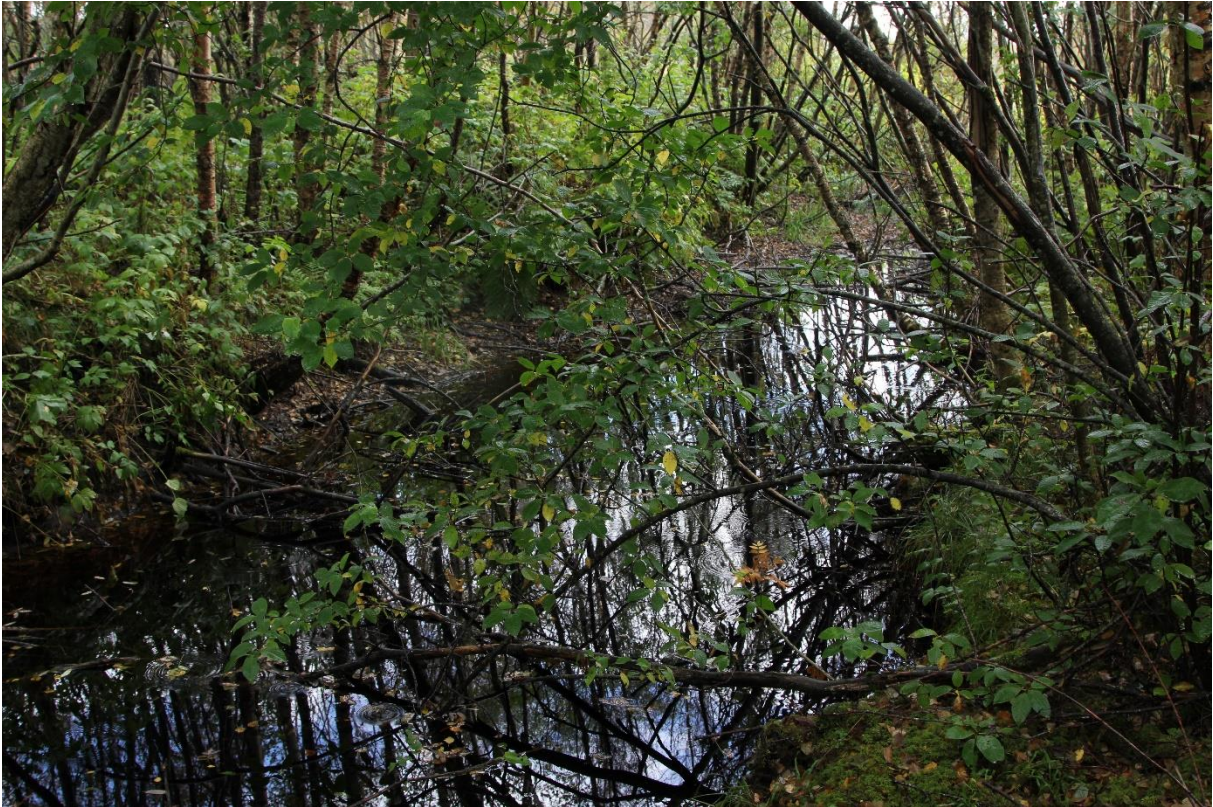
lang, og drenerer antakelig nordover, men dette er noe usikkert, fordi utløpet mot bekken i nord virker delvis tettet og høydeforskjellen fra sør til nord er svært liten. Det kan likevel tenkes at vannet vil sige igjennom til dammen og bekken i nord.

**Figur 13.** Den nordgående grøfta på myr 4 var fylt med vann og er svært brei, med tett krattskog på begge sider. Foto: M. Fandrem, 13.09.2017.

Den sørgående grøfta anbefales å plugges med 1-2 demninger. Den viktigste vil være ut mot jordekanten. Vollen mellom den sørgående og nordgående grøfta kan med fordel jevnes og fordeles ut i grøftene. For den nordgående grøfta utgjør torvuttaket på vestsida en utfordring. Denne grøfta må i alle fall plugges ved utløp, som her tilsvarer helt i nord i svingen mot den østgående grøfta. Ved å etablere demning her og hogge skogen rundt, vil vannstanden trolig heves betraktelig. Vannstanden vil da antakelig bli høyere enn grøftekanten mot torvtaket, siden vannet allerede står høyt i store deler av grøfta og høydeforskjellen fra vannstanden i grøfta og opp til grøftekanten ikke er mer enn 20-30 cm. Dette vil si at demningene da ikke vil ha den tilsktede effekten og man kan oppleve erodering rundt demningene. Vi vil anbefale å ikke etablere flere demninger i denne, men heller fylle den igjen med masser henta fra østsida av grøfta, hvor det i dag er etablert en høy voll på over en 1 m.

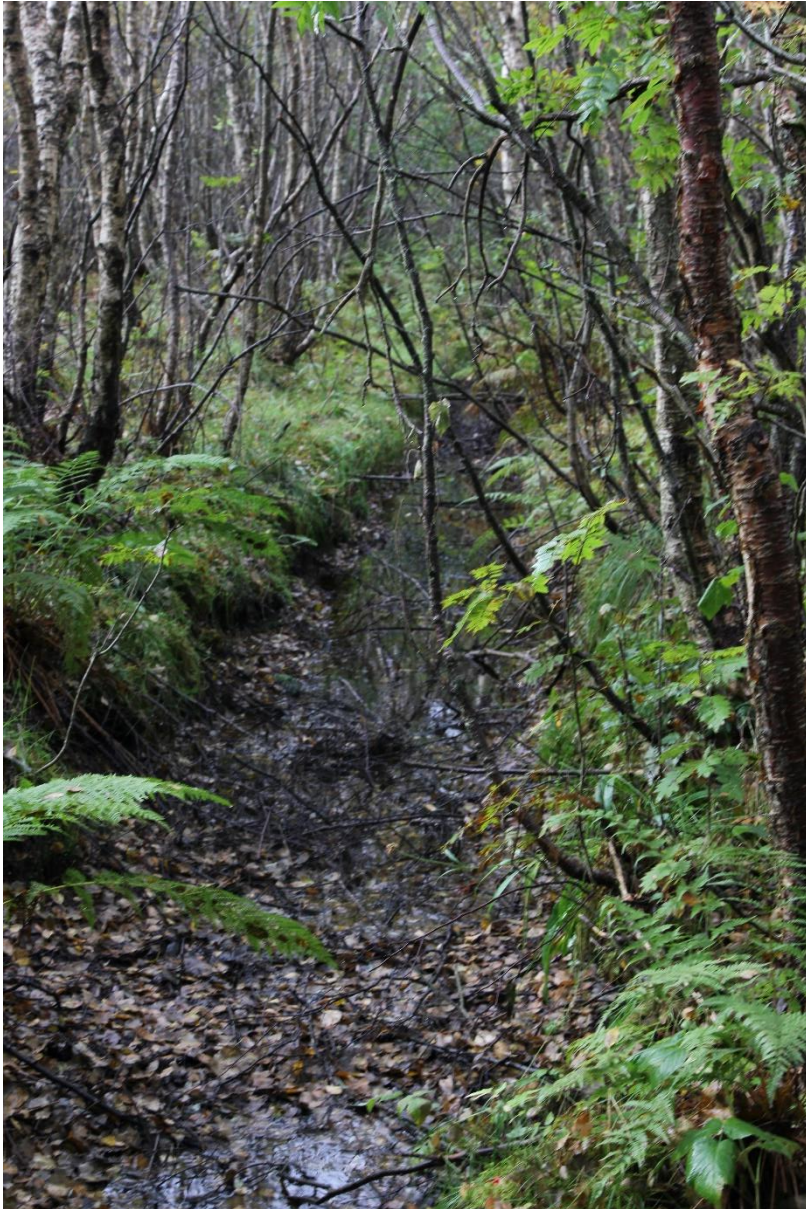
Den nedre (sørlige) grøfta som drenerer østover (figur 14) er ca. 90 m lang, og føres videre inn i en sørgående grøft, som ender i grøfta mellom jordet og myrkanten. Denne grøfta virker også svært ineffektiv, og er muligens blokkert, med flere naturlige sperrer og lite fall. I begge de nord-sørgående grøftene sto det høyt med vann under befaringsa (figur 13). Det sto også vann i de østgående grøftene, men ikke like høyt og ikke helt opp til grøftestart i vest.

**Figur 14.** Den sørligste grøfta på myr 4 hellende i østlig retning, sett i fra øst. Det står kun vann helt i øst. Foto: M. Fandrem, 13.09.2017.

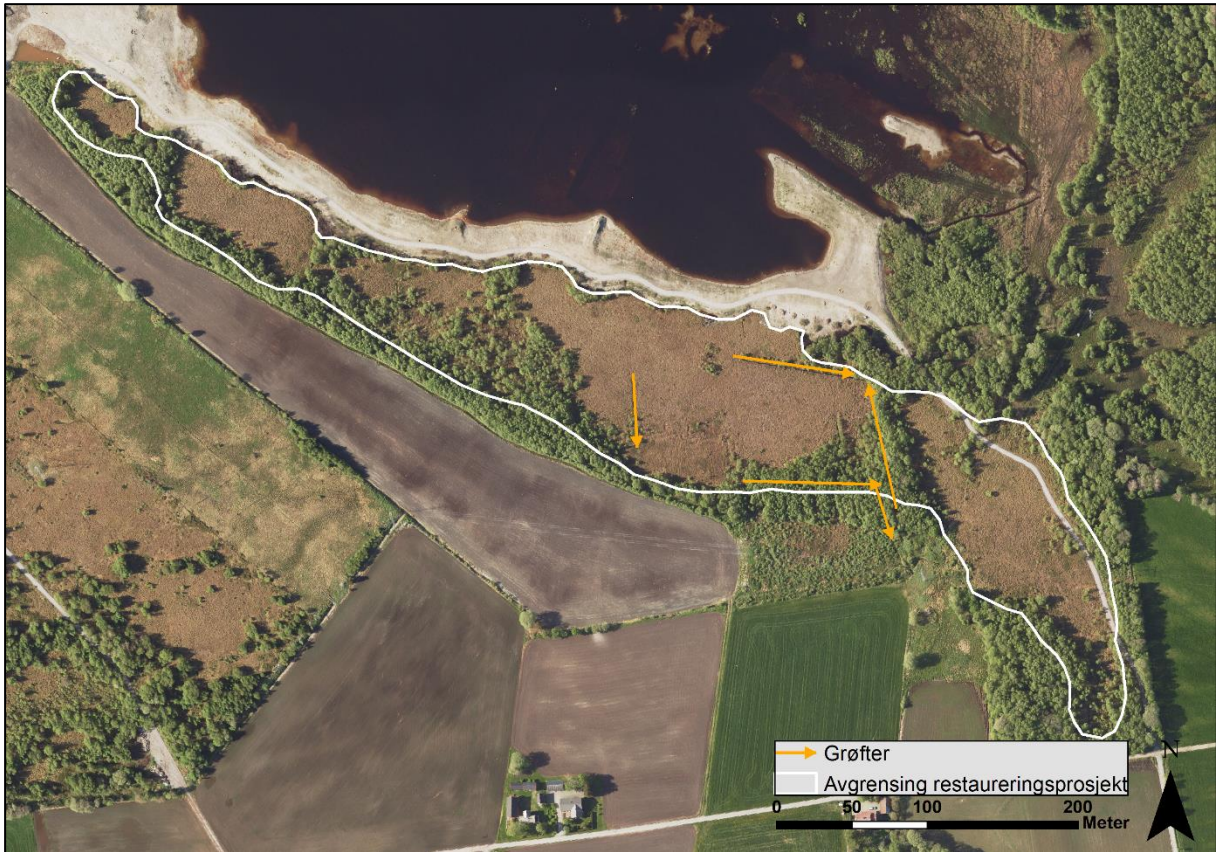
**Figur 20.** Avgrensning av «nye» Stamselvmyra, med langsiktig fokus på åpning av arealet gjennom hogst. Grøftene som er aktuelle for plugging er markert i oransje. Bakgrunnsbilde fra norgebilder.no.

Vi foreslår å etablere torvdemninger forsterket med tredemninger (se metodebeskrivelse i Similä et al. 2014). Torvdemninger alene vil antakelig ikke være særlig egnet, fordi bredden på grøftene er større enn det som anbefales for denne metoden. Årsaken til at vi foreslår en kombinasjon av tre og torv er at torvdemninger i utgangspunktet er den beste metoden for plugging av grøfter. Det brukes da stedegent, naturlig materiale, og etterlater relativt lite spor, og torvdemningene er mulige å forsere for dyr og mennesker til fots. Tredemninger i bakkant eller midt i torvdemningene (se eksempel på bruk av tredemninger i figur 18 og 19) vil videre sikre at disse ikke brister eller eroderer bort. I breie grøfter graver vannet sannsynligvis kraftigere, og vi ser at det flere steder foreslås å bruke plast-demninger (som er sterkere) i slike tilfeller. Vi mener imidlertid at man bør unngå bruk av materialer som ikke er nedbrytbare. Ved bruk av tre og torv vil dette kunne etterlates på myra.

For å forhindre erosjon i grøftesidene må plugg og demninger være breiere enn grøfta; minst 30 cm inn på hver side, og helst noe over dette. Demningene foreslår vi å plassere slik at det ikke er mer enn 20 cm høydeforskjell på vannivået på hver side av en plugg. Dette har blitt standard praksis ved tilsvarende restaureringsprosjekter i Norge.

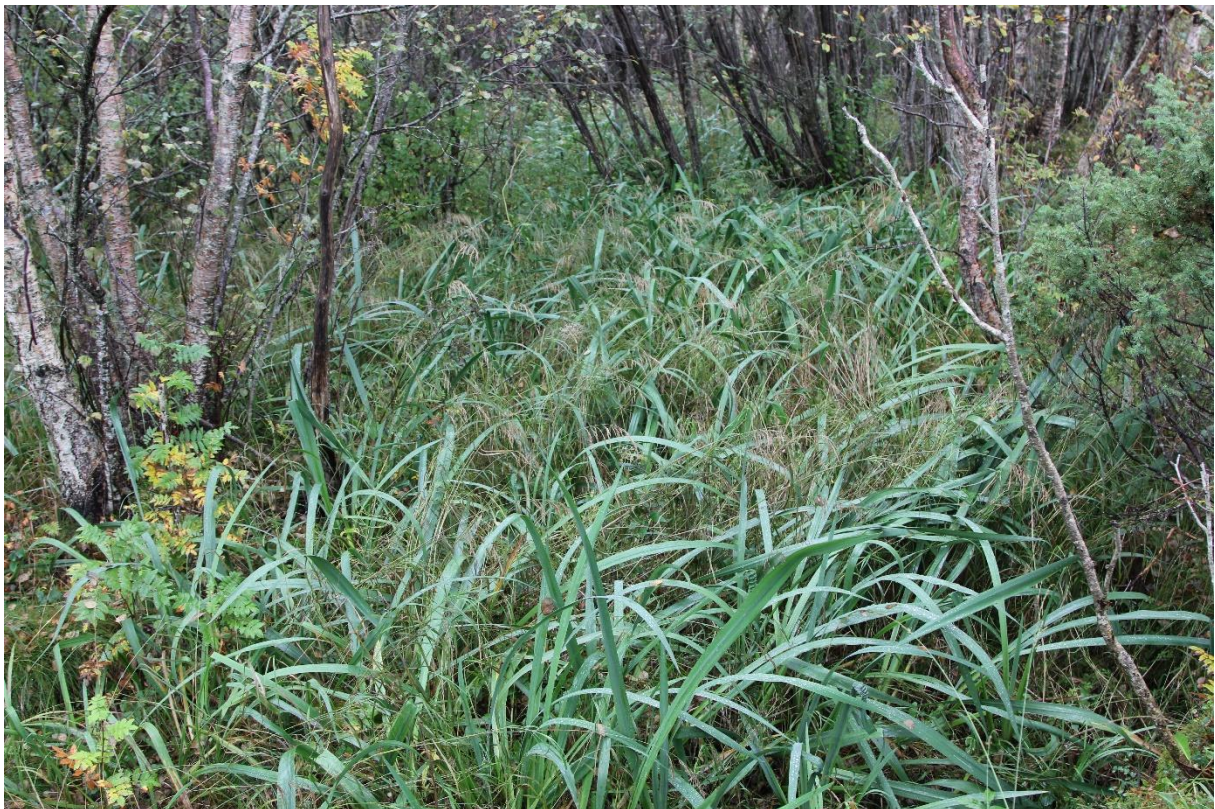
**Figur 21.** Etablerte sverdlilje-populasjoner i torvtak. Foto: M. Fandrem, 13.09.2017

Mellom myr 1-4 er det stedvis tilnærmet sumpskog med bl.a. populasjoner av sverdlilje som har etablert seg i torvtakene (figur 21). Disse anbefales å opprettholdes, da de indikerer at torva her har blitt kutta helt ned til mineraljorda.
