Norges teknisk-naturvitenskapelige universitet  
Vitenskapsmuseet  
Zoologisk notat 2009-3

## **VURDERING AV ØKOLOGISK TILSTAND I BEKKER OG MINDRE ELVER I VANNOMRÅDENE NIDELVA OG GAULA I SØR-TRØNDELAG 2008**

Morten André Bergan og Jo Vegar Arnekleiv

Laboratoriet for ferskvannsökologi og innlandsfiske (LFI, notat nr.43)  
Trondheim, mars 2009

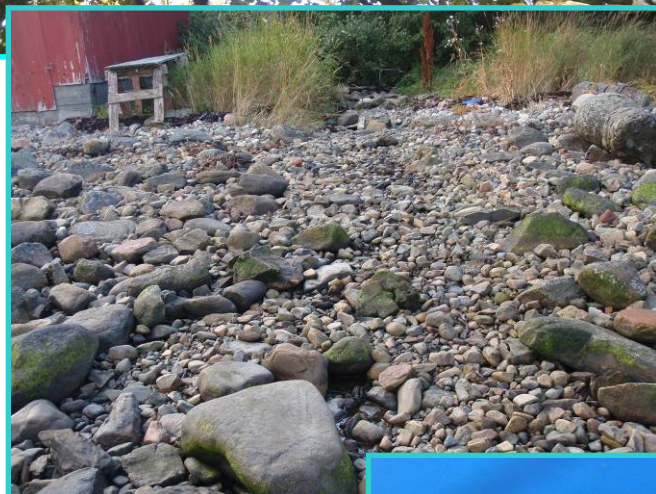
**Foto:** Kulp i Bjøra (øverst),  
hvor bekkens eneste ørret  
(nederst) ble registrert.  
Bekken er tørr i munningen  
(midten)

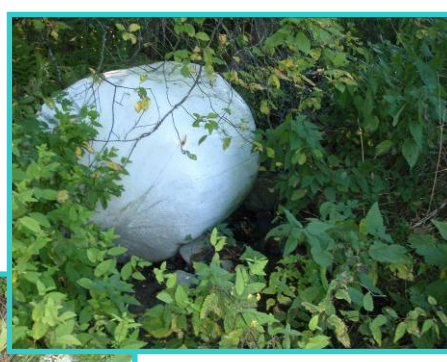
**Foto:** Bekket har meget dårlig vannkjemi, og flere synlige påvirkningskilder observeres lang bekkstrengen. Bildet viser en rundballe midt i bekket.

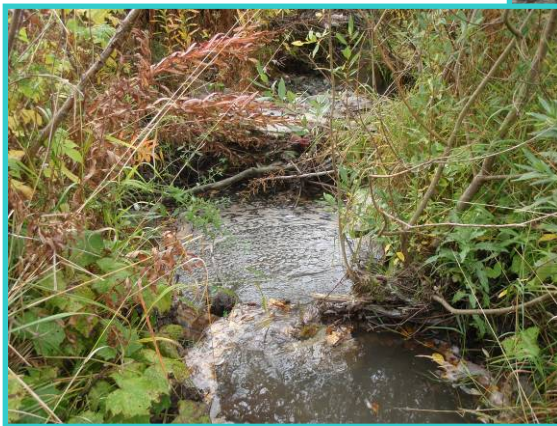
**Foto:** Parti i Eklesbekken med noe fall og tilstopping av bekkeløp, noe som kan være til hinder for vandring av fisk.

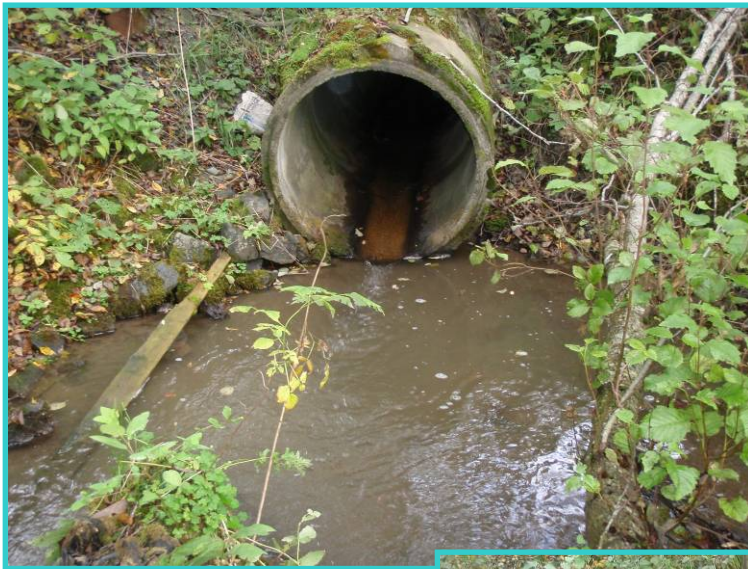
**Foto:** Follabekken går i rør ovenfor bekkens eneste større kulp (over). Bekken har ellers marginal vannføring og er veldig grunn (nederst). Follabekken går i rør de siste 10-15 meter før munning til Nidelva, men røret er godt nedsenket og er ikke vesentlig vandringshindrende (til høyre).

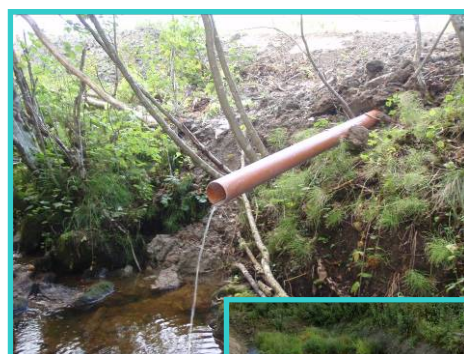
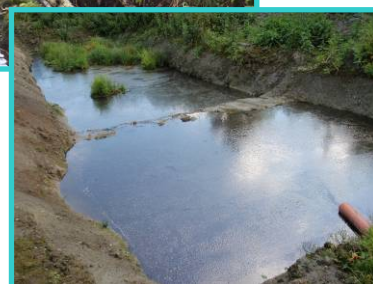
**Foto:** Rensedam eller lignende (til høyre) med avrenning rett i bekken (over) bidrar til å forverre vannkvaliteten.

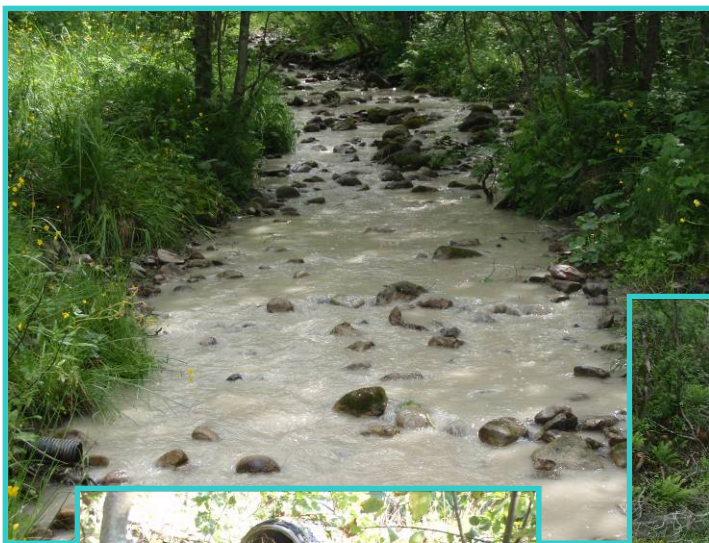
**Foto:** Øvre deler av sidegrein til Ratbekken, ovenfor jernbanesporet. Bekken går tidvis meget leirfarget, spesielt etter kraftig regnskyll. Mye trær og kvist i bekkeløpet nedstrøms jernbanesporet (under).

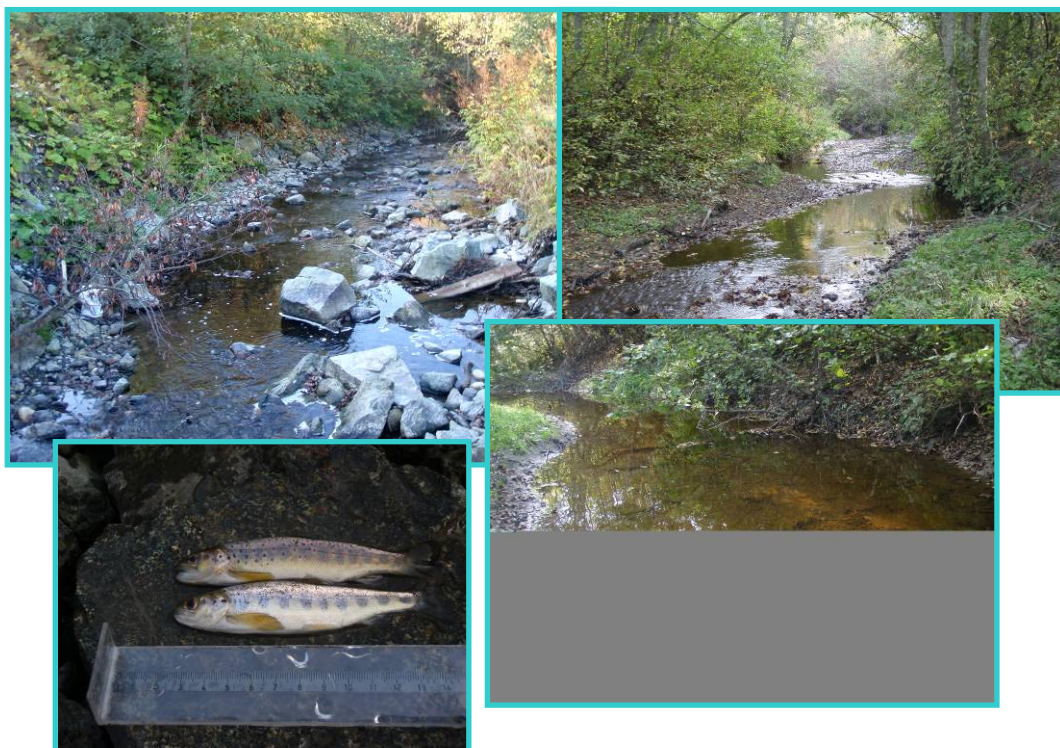
**Foto:** Nedre deler av Ratbekken. Bekken har alle forutsetninger mtp størrelse, lengde og naturlig utforming for å være en av Gaulas viktigste produksjonsbekker for sjørøret. Nyrestaurert strekning under E6-brua er godt egnet for ungfisk (øverst til venstre) og har både ørret og laks (under til venstre). Ovenfor E6 finnes godt egnet årsyngelhabitat og gytetrekkninger for laksefisk (øverst til høyre), og bekken har også dypere, sakteflytende partier som sikrer helårsoverlevelse. Tettheten av ungfisk ( $\geq 1+$ ) var noe lav, og årsyngel ble ikke registrert på stasjonen. Det er usikkert hvor stor andel av ungfisken som er produsert i bekken i forhold til oppvandring fra Gaula. Bekken må overvåkes, og ytterligere undersøkelser med utvidet stasjonsnett må gjøres for å foreta en sikker vurdering av bekkens tilstand.

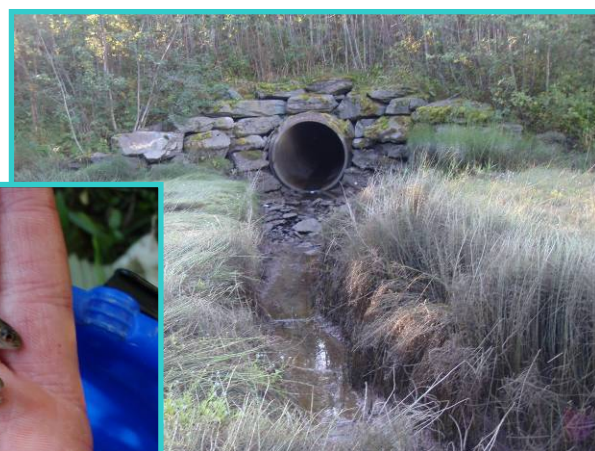
**Foto:** Årsyngel av laks og ørret (midten) i Reitanbekken. Kulvert under E39 (høyre). Strekningen ovenfor E39 og elfiskestasjon (venstre).

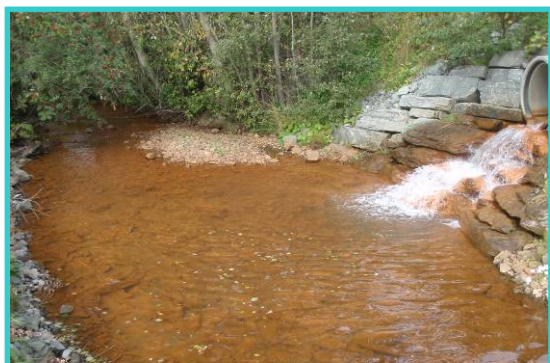
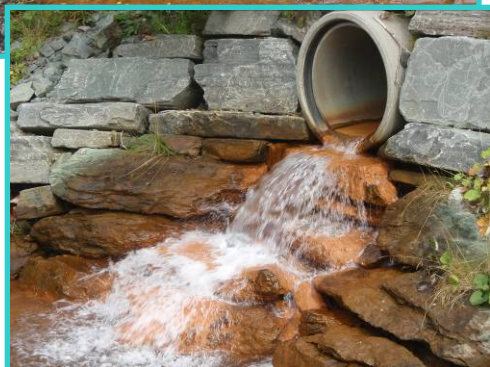
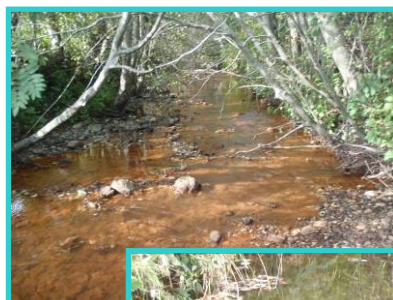
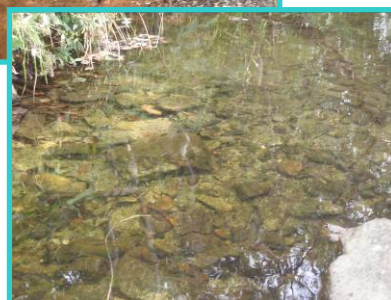
**Foto:** Loddbekken mottar et betydelig punktutslipp fra omkringliggende menneskelig virksomhet, og strekningene nedenfor dette har forverret vannkjemi og mindre gode livsvilkår for laksefisk. Bekkens vannfarge er betydelig bedre bare meter ovenfor punktutslippet. Loddbekken er en meget viktig sjørørbekk for Gaulasystemet, og bør overvåkes regelmessig.

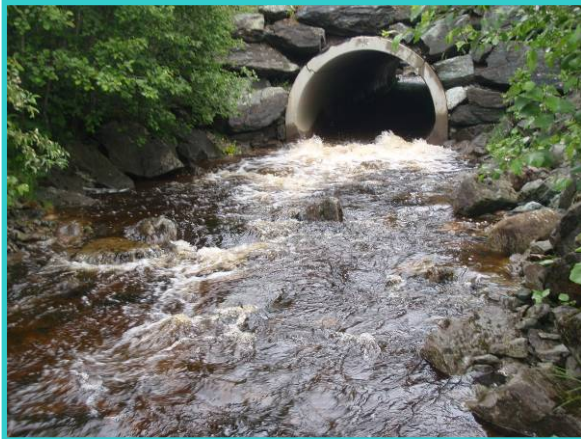
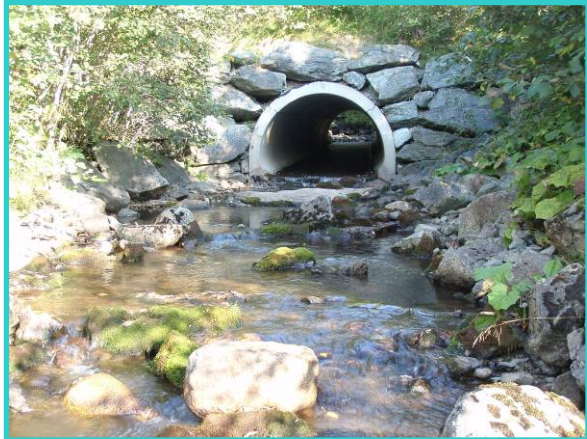
**Foto:** Kulvert i Kvålsbekken er vandringshindrende på lav vannføring (høyre), men med nok vann går fisken forbi (venstre).

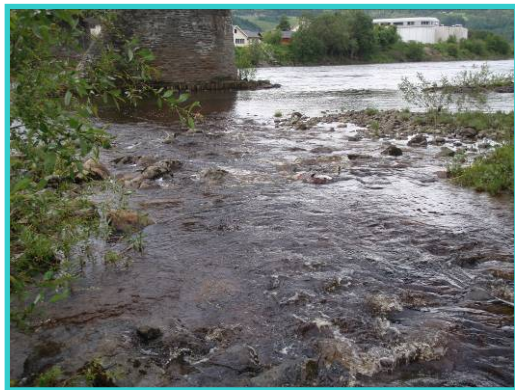
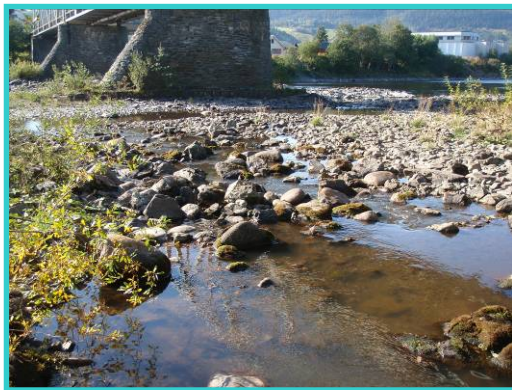
**Foto:** Kvålsbekkens munning til Gaula på lav (høyre) og høy (venstre) vannføring.

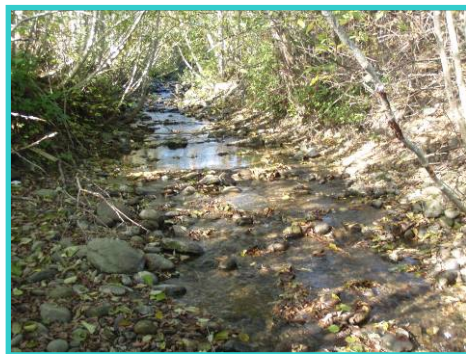
**Foto:** Skjerva er liten i tørre perioder, og har få større kulper (over). Den viktige kantvegetasjonen er bevart i store deler av bekkeløpet (under)

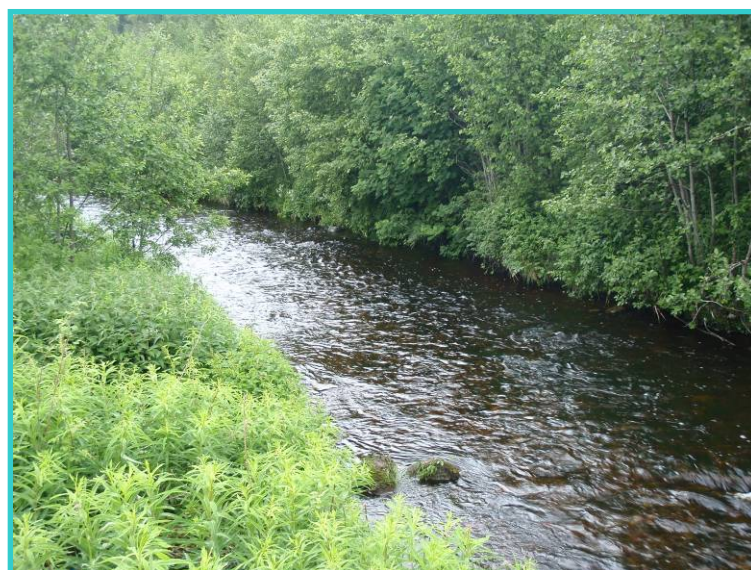
**Foto:** Bøvra har noe høye nivåer av næringssalter og bakterier, men ikke nok til å redusere bunndyrsamfunnets arts mangfold nevneverdig.

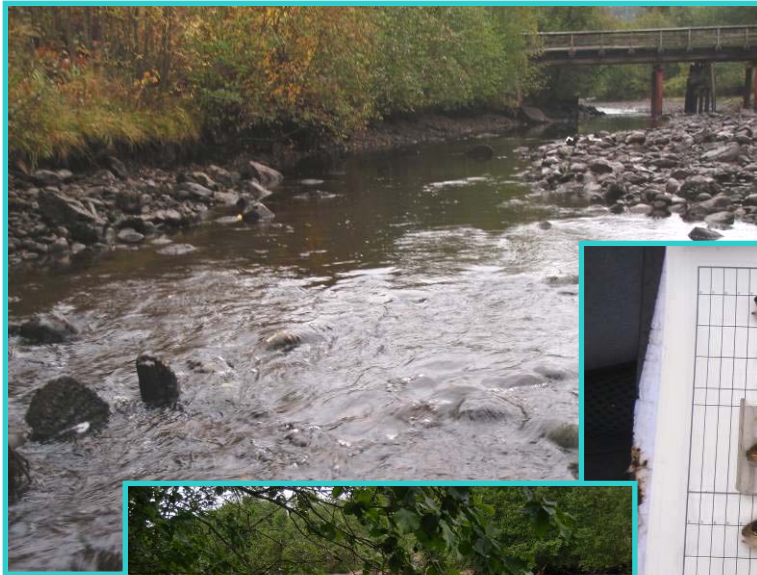
**Foto:** Nedre del av Lundesokna ved minstevannføring (venstre). Regulert strekning av Lundesokna har god tetthet av laks målt ved minstevannføring og flere årsklasser tilstede (under). Kun ett individ av ørret ble registrert.(midterste fisk)

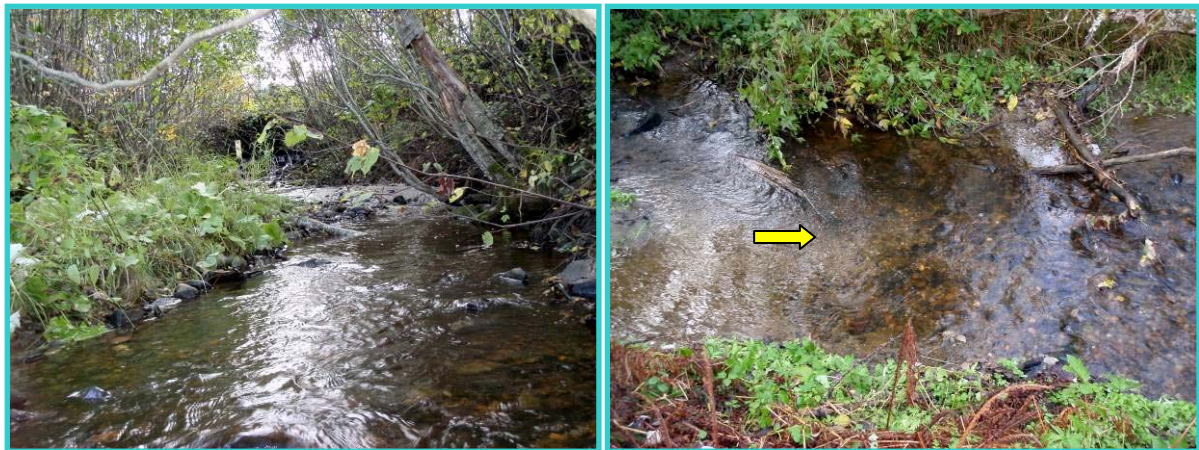
**Foto:** Lynga nedstrøms jernbanekulvert (venstre). Bekken har gode hydromorfologiske vilkår for laksefisk, men tettheten er lav. Siste egnede brekk før kulvert til jernbane hadde flere voksne gytefisk i full sving med å videreføre Lyngas kommende generasjon med sjørret. Gytegrøpene vises ved lyse felter i vannet (gul pil).

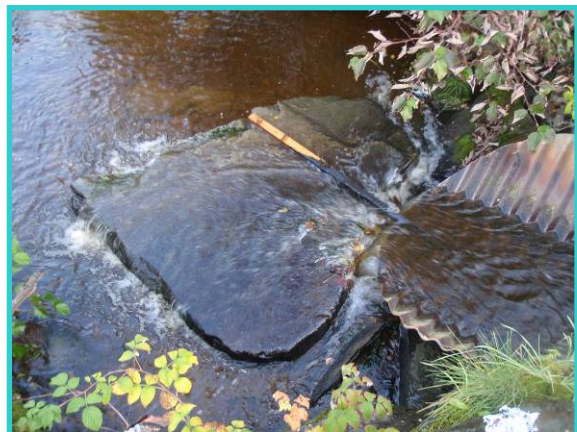
**Foto:** Kulvert under E6. Høyt sprang fra rør til kulp, med flat steinhelle plassert imellom kulp og rør. Fisk har store problemer med å vandre oppover Lynga forbi denne kulverten.

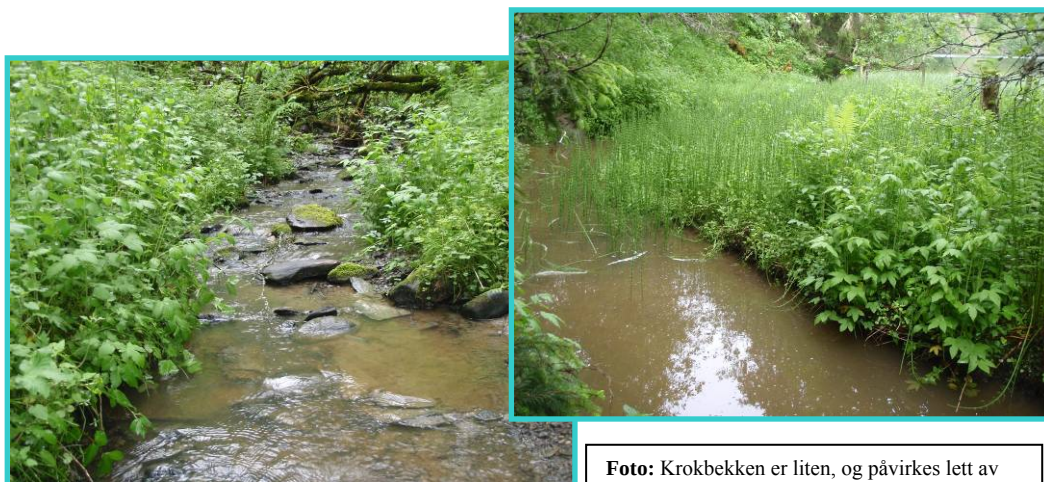
**Foto:** Krokbecken er liten, og påvirkes lett av direkteutslipp eller tilsig. Bekken er dominert av strykpartier med mindre kulper (til venstre) og er sakteflytende nært utløp til Nidelva.

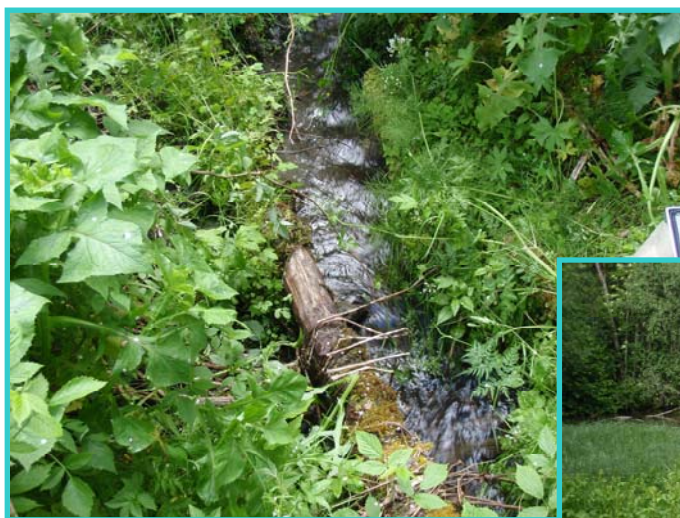
**Foto:** Tanembekken er meget liten, men holder god vannføring og lavere temperaturer enn andre bekker i området, noe som kan tyde på betydelig tilsig fra oppkomme.

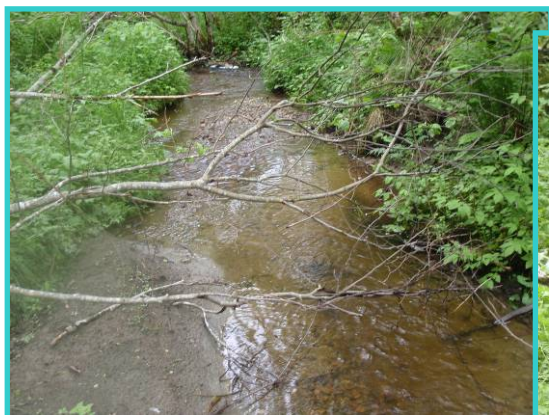
**Foto:** Mjølkhusbekken har en god bunndyrfauna til tross for dårlig vannkjemisk, noe som kan tyde på at den ikke mottar altfor kraftige forurensningsepisoder og tilsigststøt. Bekkens nåværende produktive strekning for fisk er betydelig redusert i forhold til naturtilstand pga uvetting rørlagging.

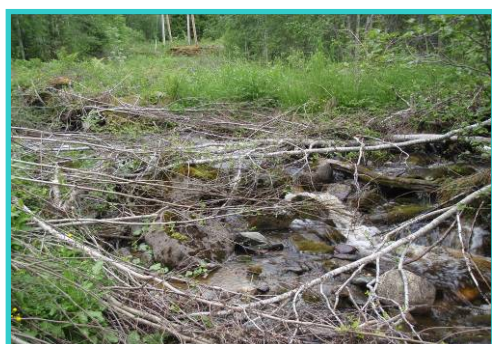
**Foto:** Hallbekken blir kupert og stiger bratt før munning til Nidelva (over til venstre). Det er kappet trær rundt høyspentledninger som passerer bekken, og disse ligger i bekkeløpet (venstre), noe som på sikt kan tette bekken og gjøre den uframkommelig for fisk. Hogstavfallet er godt synlig for fiskere og turgåere langs stien ved bekken, og gir et dårlig estetisk inntrykk. Dette må fjernes, og denne type framferd må unngås ved lignende arbeid.

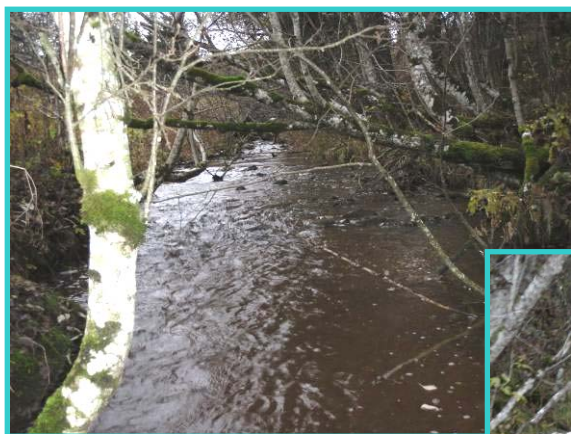
**Foto:** Solemsbekken skal opprinnelig ha en god ørretbestand, som i dag virker å være på et minimum.

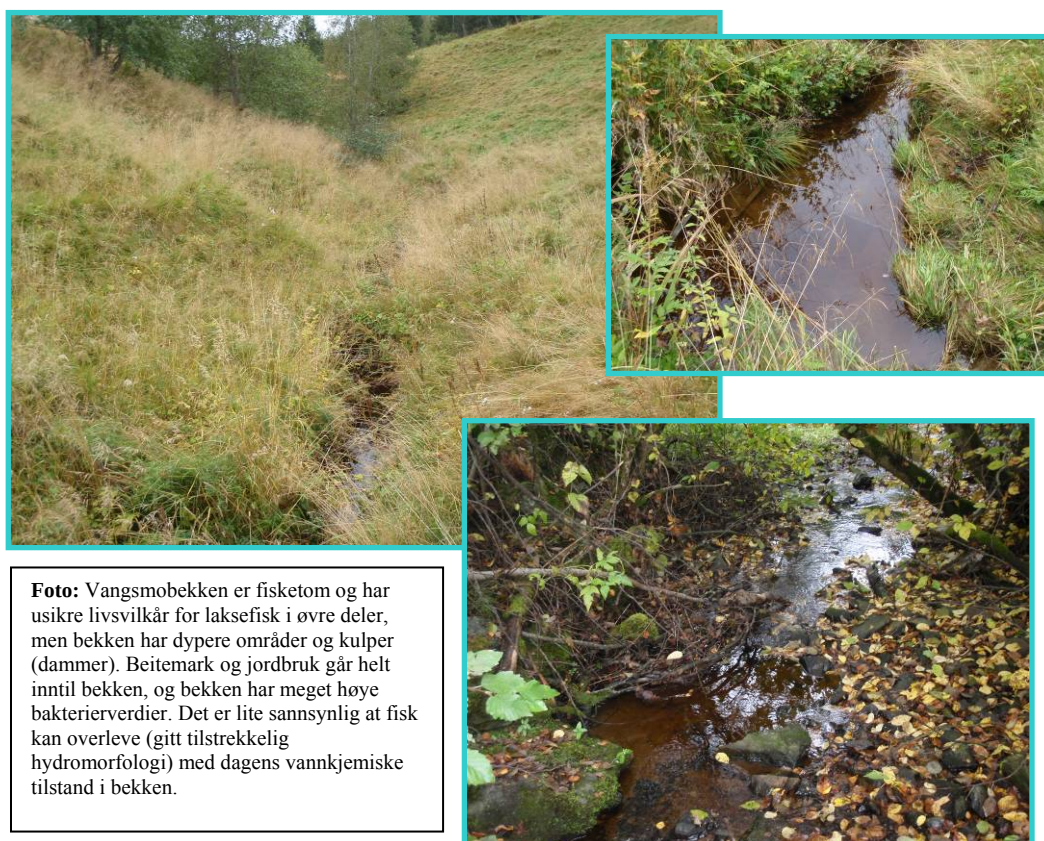
**Foto:** Vangsmobekken er fisketom og har usikre livsvilkår for laksefisk i øvre deler, men bekken har dypere områder og kulper (dammer). Beitemark og jordbruk går helt inntil bekken, og bekken har meget høye bakteriervedier. Det er lite sannsynlig at fisk kan overleve (gitt tilstrekkelig hydromorfologi) med dagens vannkjemiske tilstand i bekken.

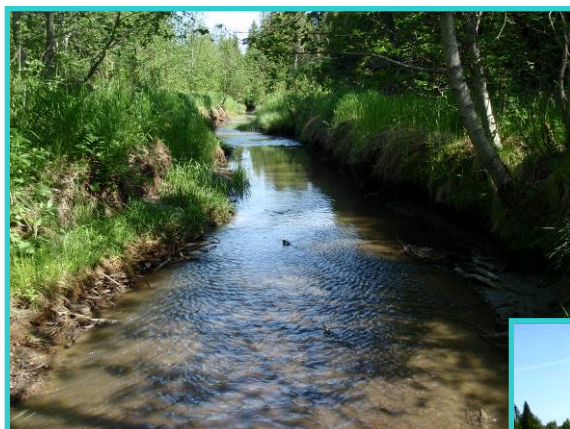
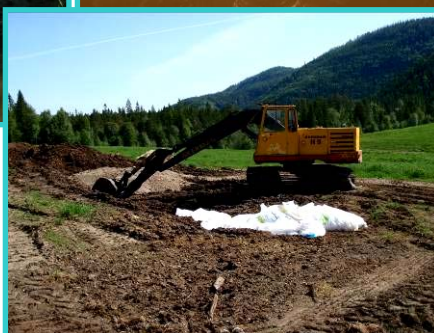
**Foto:** Løksbekken (over) framstår som som synlig påvirket, og vannfargen (over til høyre) på bekken er meget blakket selv etter langvarig perioder med lite nedbør. Åpen fylling med synlige fuglekadavre og lignende ligger bare meter fra bekken (høyre), med helling mot bekkeløpet, noe som ikke er gunstig for bekkens vannkjemisk.

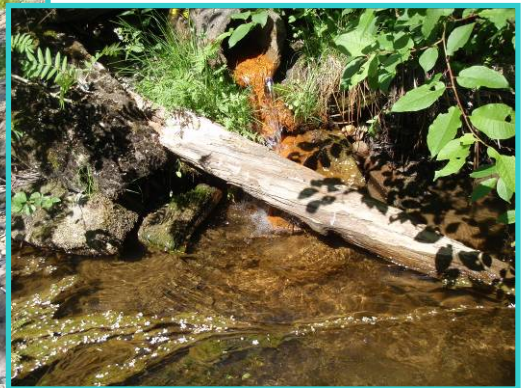
**Foto:** Nedre del av Tullbekken har mistet en del av kantvegetasjonen som følge av jordbruk ned til bekken, og samtidig noe høye verdier av næringssalter. Bekken har en del algebegroing på substratet.

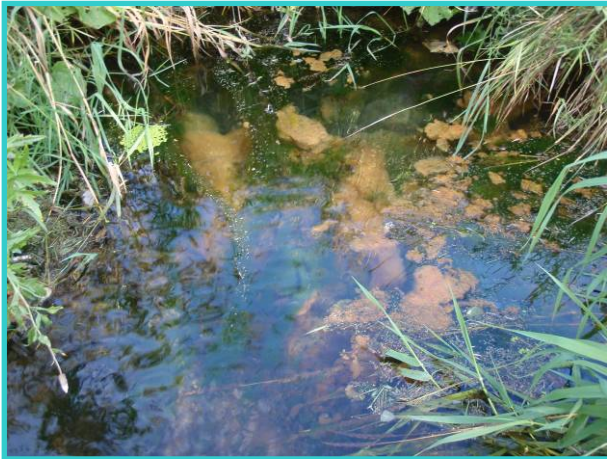
**Foto:** Synlig algebegroing (venstre) og rester etter tidligere utslipp nedstrøms rør (fra bolighus) til bekken (over).

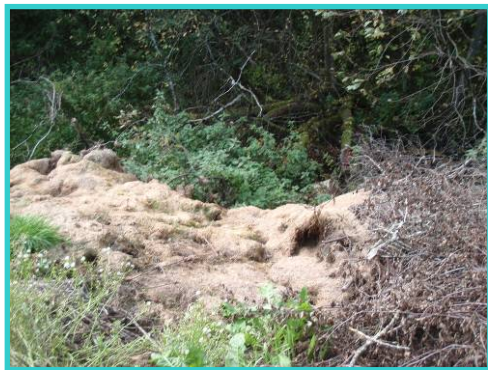
**Foto:** Vennelva er en populær fyllplass for kvist, kvas og annet skrot som kan etter hvert hindre fisk på vandring i bekkestrengen. Skilting, med opplysning om at dette ikke er lov, bør vurderes ved slike plasser.

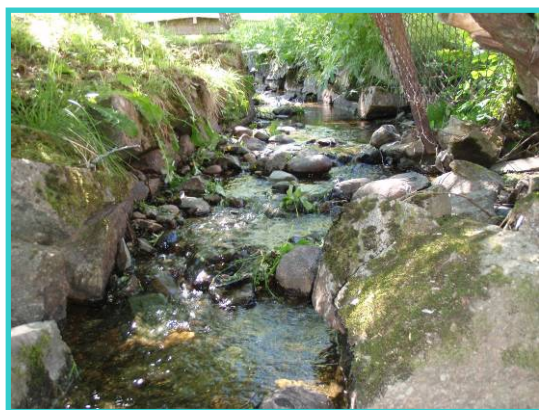
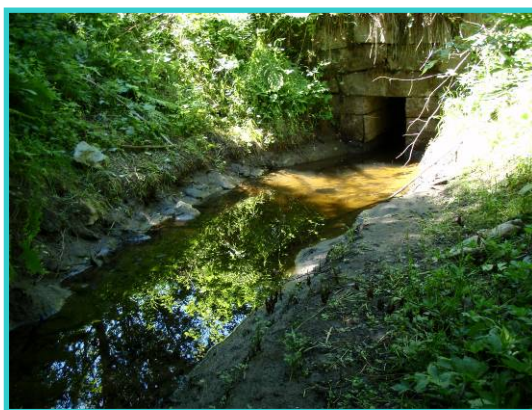
**Foto:** Øvre (venstre) og nedre (høyre) del av Enganbekken. Bekken har god vannkjemisk i øvre del. Nedre del er rørlagt og drenerer industri og boligområder, og vannkjemien er betydelig dårligere. Gode sjørrettområder er dessuten ødelagt når bekken går i rør.

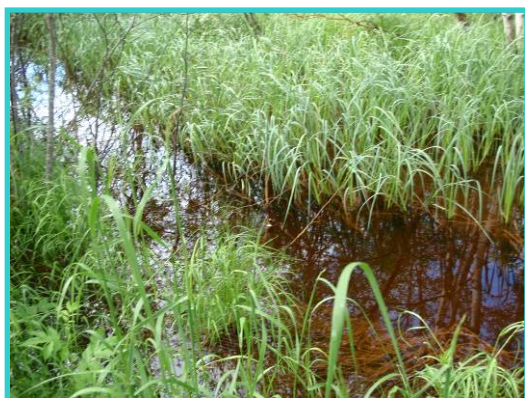
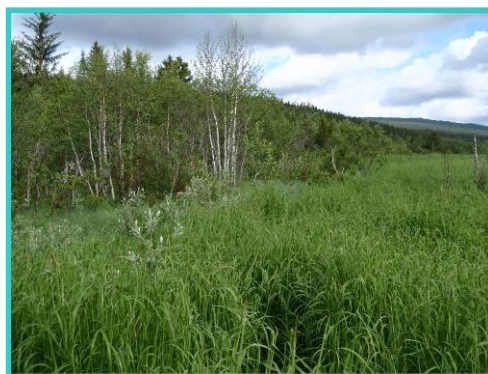
**Foto:** Bekk til Buvatnet har liten hellning og er sakteflytende med muddersubstrat, noe som er uegnet habitat for mange indeksarter av EPT.
