E6 Trondheim–Stjørdal, parsell Stjørdal. Oppfølging strandsone, botanikk

Norges teknisk-naturvitenskapelige universitet
Vitenskapsmuseet
Botanisk notat 2010-8

Trondheim, desember 2010

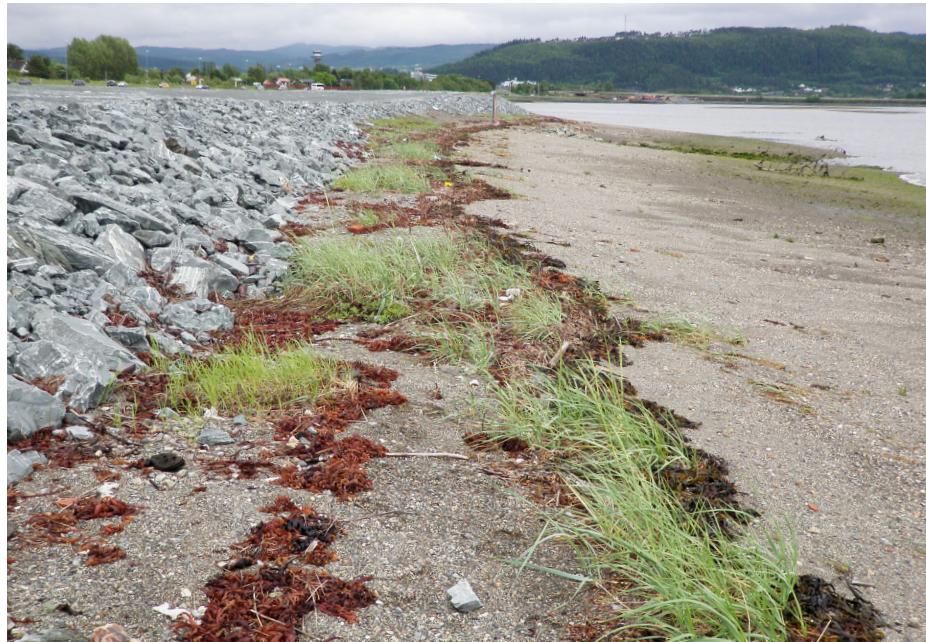
Forsideillustasjon: E6 Trondheim–Stjørdal, parsell Stjørdal, nordre del. Ny veitrasé går ned i driftvollen på nyanlagt strand. Foto Eli Fremstad 18.06.2010.

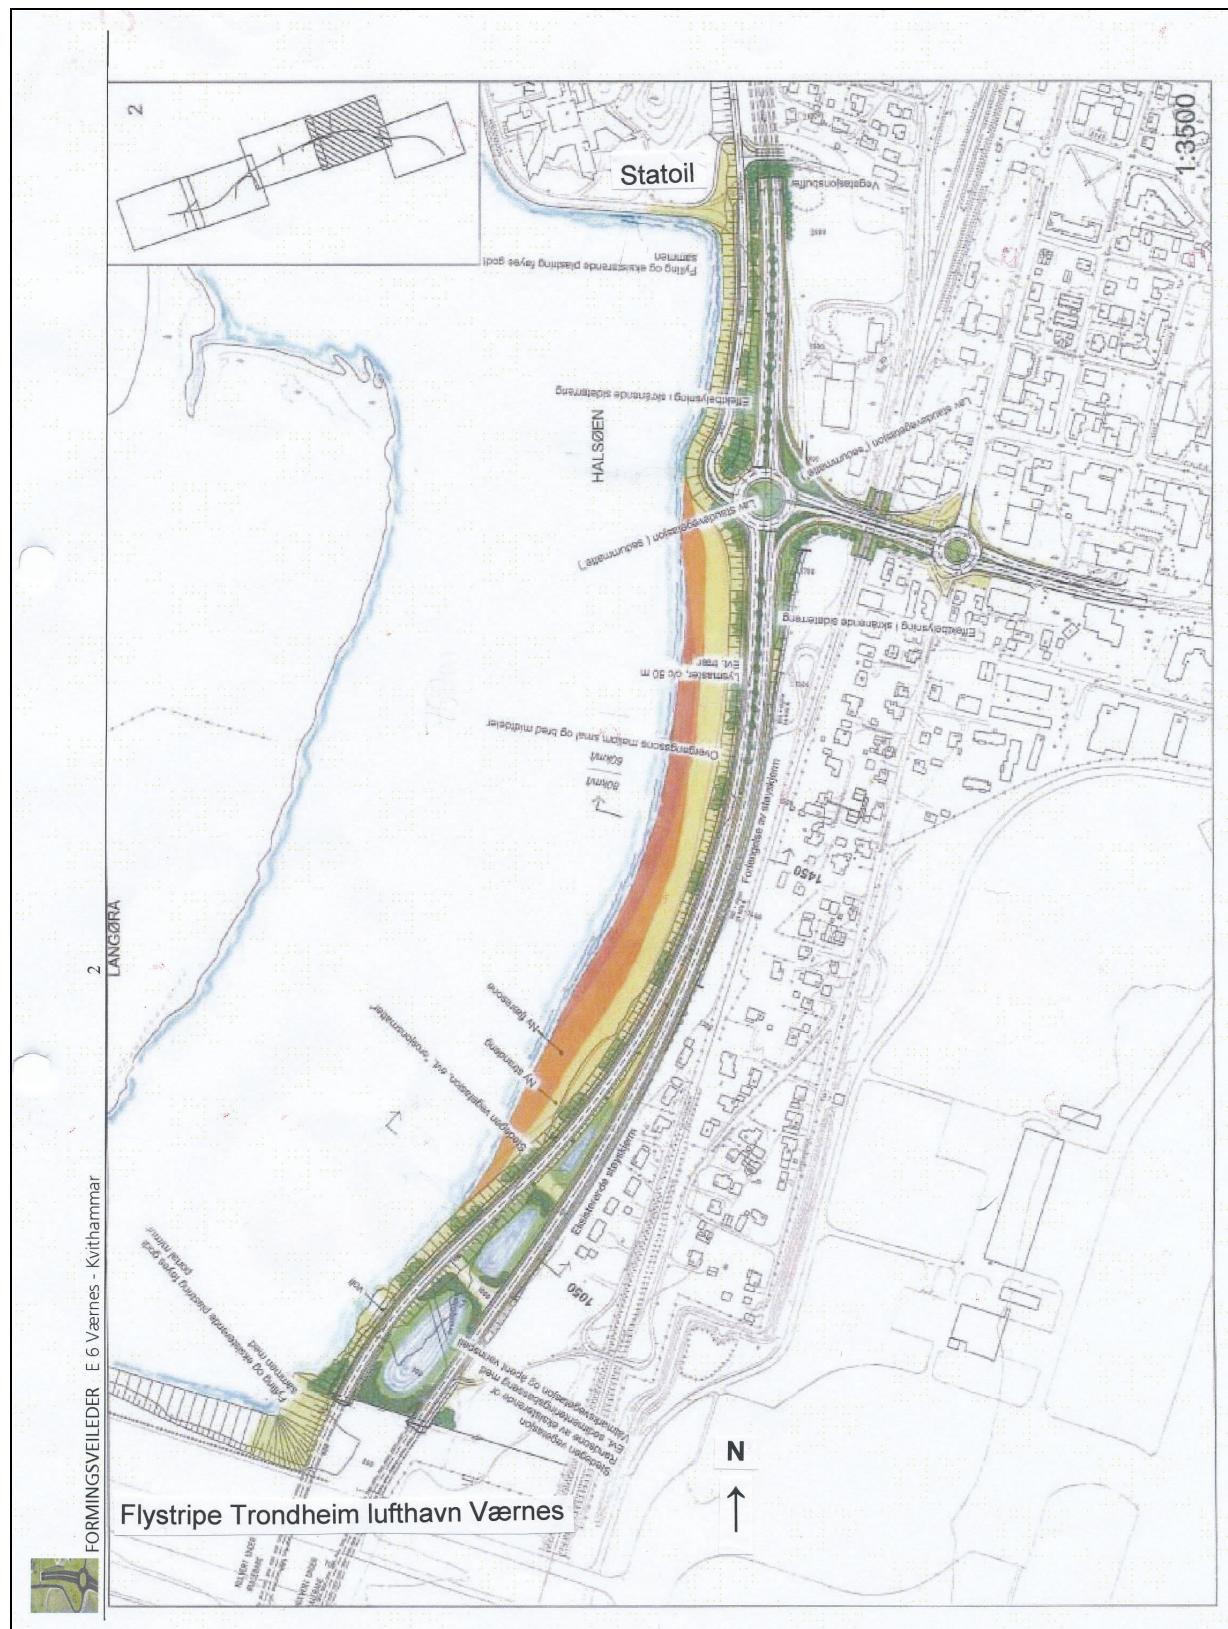
Figur 1. Undersøkelsesområdet (Statens vegvesen 2008: vedlegg). De gule og oransje sonene markerer ny strandzone.

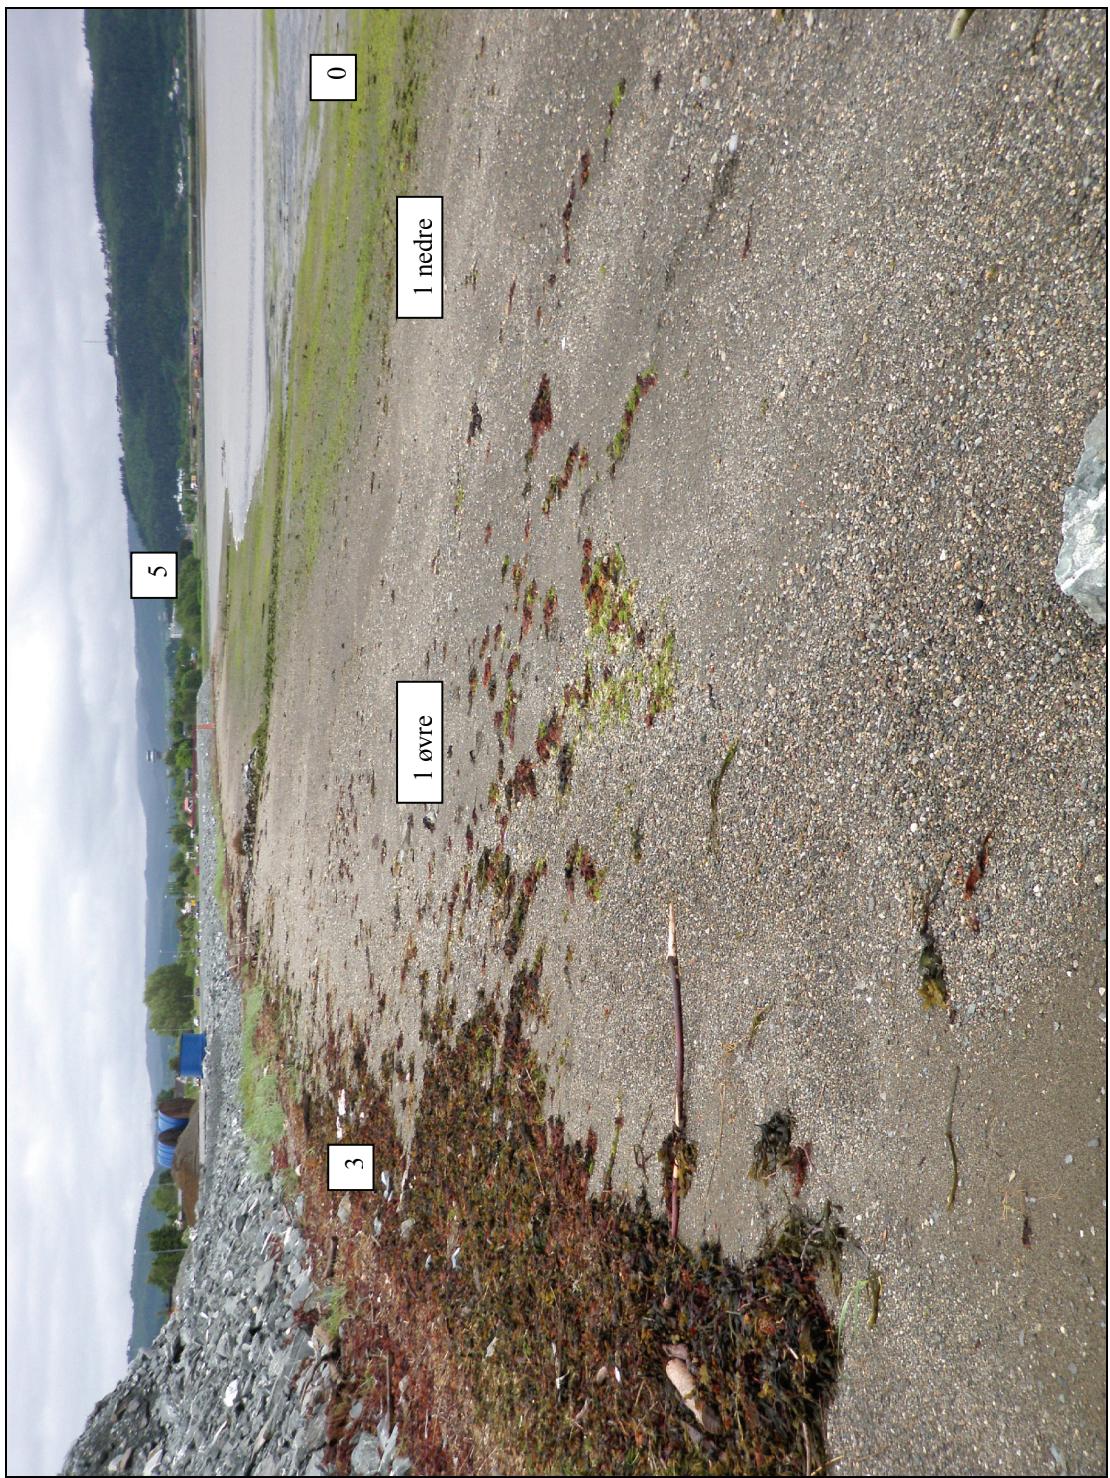
Figur 2. E6 Trondheim–Stjørdal, parsell Stjørdal fotografert sørøver 18.06.2010. Ny veitrasé er under bygging. Sonering på stranden 0: åpent vann; 1: forstrand, nederst av leir/silt, øverst av grus; 3: driftvoll, delvis nedbygd. 5: gråorbestand i søndre del av strekningen.
Foto Eli Fremstad.

Det undersøkte området faller i to deler i sør–nord-retning. De nederste (lavest liggende) delene av stranden (litoralsonen, figur 2 og 3) er relativt lik langs hele strekningen, mens de midtre og øvre (høyestliggende) delene av stranden varierer betydelig i sør–nordlig-retning, avhengig av strandens bredde, helning, dreneringsforhold og erosjon. Skillet mellom strendene i nord og sør går ved ca NR 952,387 som er nordgrensen for havsivaks-bestandet. Den nordligste delen består av sone 0, 1, 3 og 4 der sone 1 (forstrand) dominerer arealmessig. I sør er forstranden mye smalere og sammenhengende, mens sone 2 med strandeng er viktig. I tillegg er (var) det i sør et gråorbestand og en liten sump (tabell 1, kolonne 5). Vegetasjons typene jevnføres med de som er beskrevet av Fremstad (1997, se kodene som innleder hvert avsnitt).

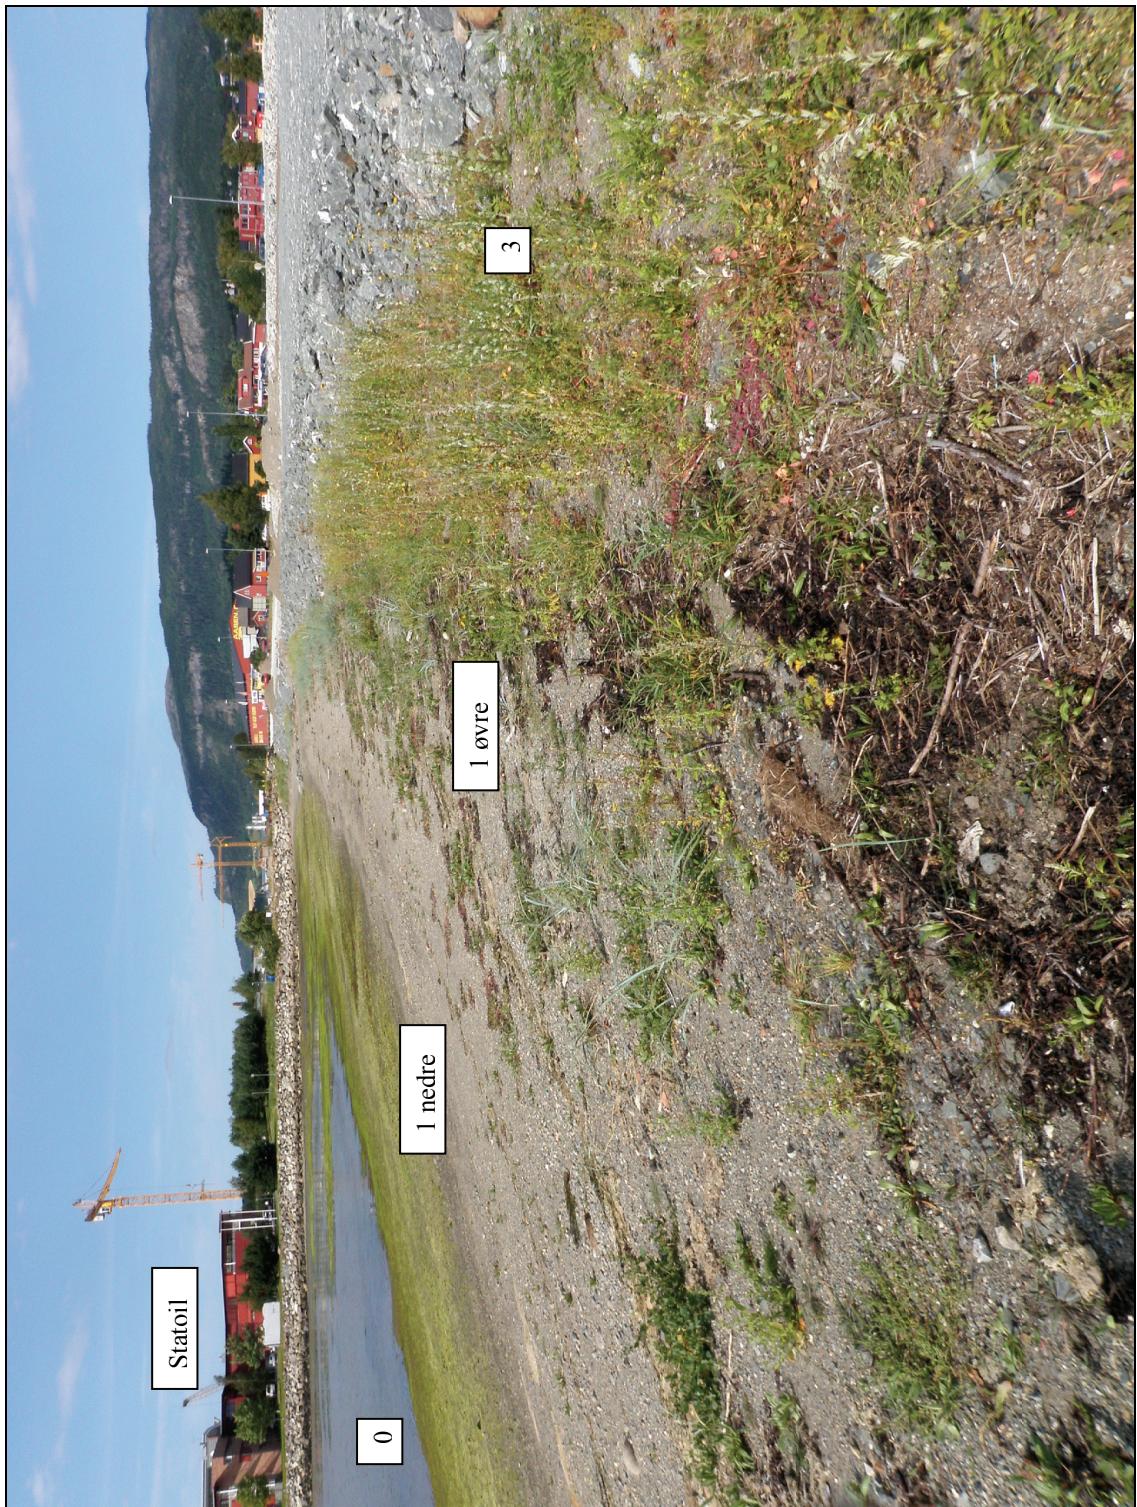
A

Figur 3. E6 Trondheim–Stjørdal, parsell Stjørdal, fotografert nordover. A: 18.08.2010. De samme sonene som i figur 2, men her er driftsonen bedre utviklet. Forstranden har fått spredte melder *Atriplex*, skjørbuksurt *Cochlearia officinalis* m.fl.

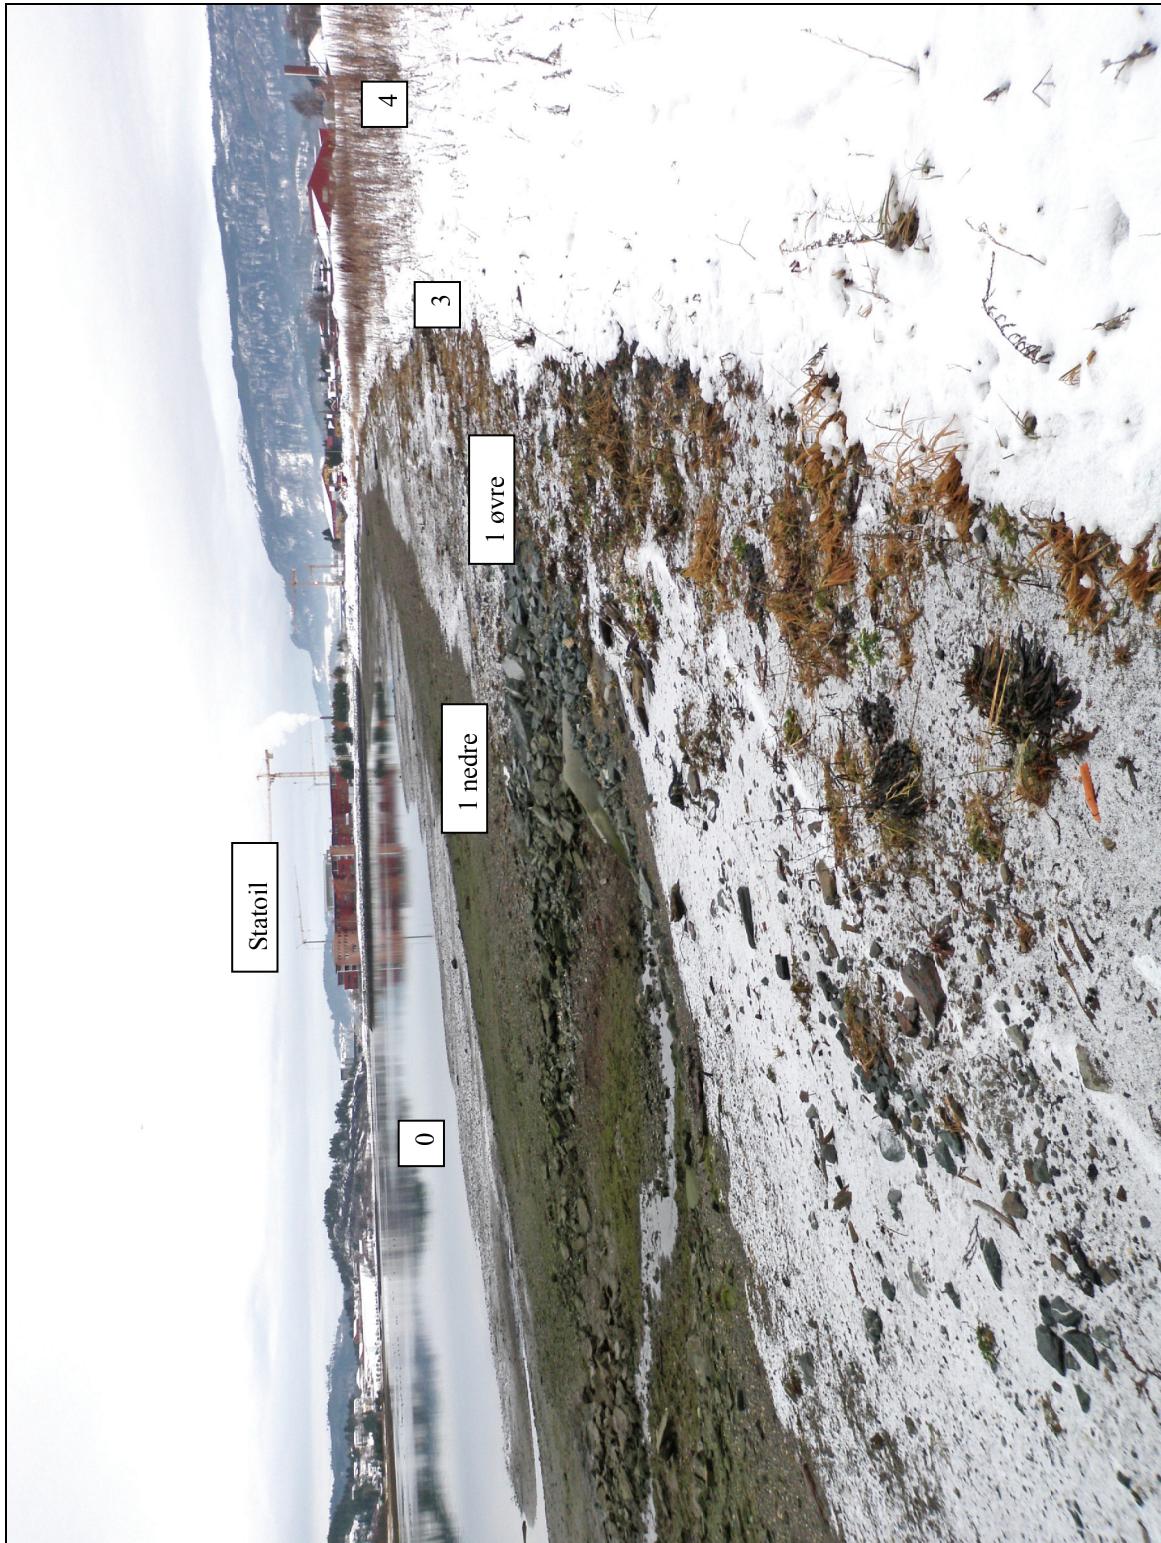
B

B: 14.11.2010. Samme motiv som A, men her skimtes til høyre den visne ugressvegetasjonen på jordvollen (sone 4). Foto Eli Fremstad.

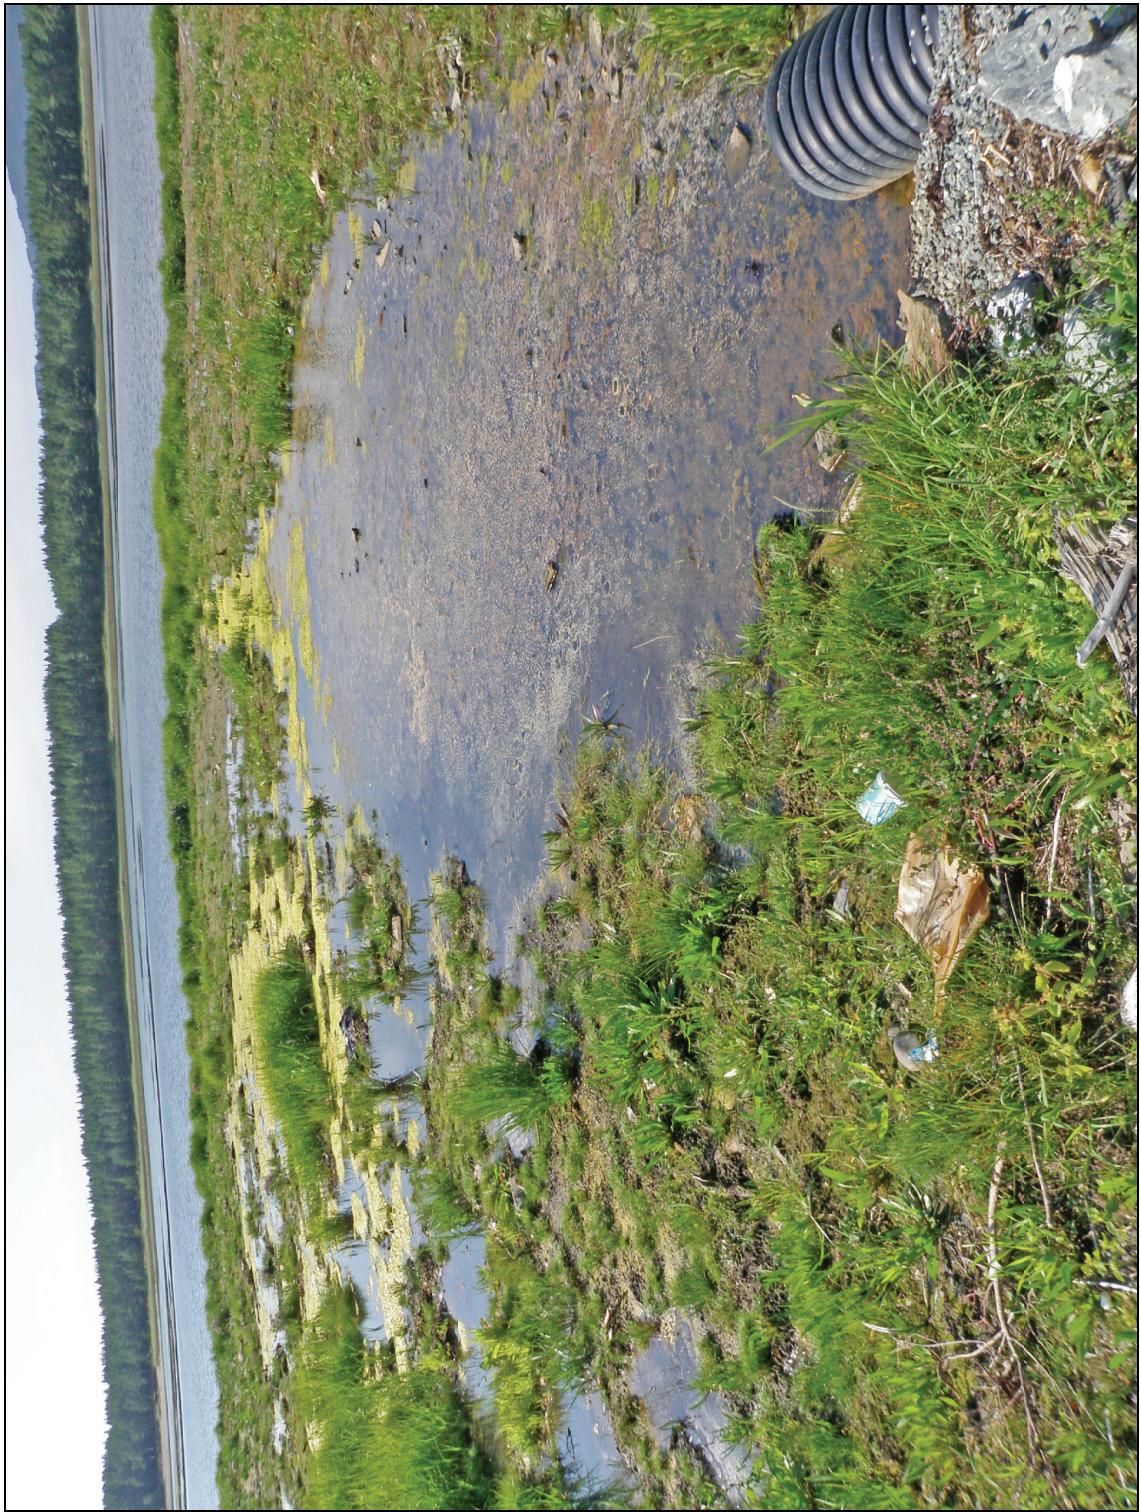
Figur 4. E6 Trondheim-Stjørdal, parsell Stjørdal, 07.10.2010. Tilretet og sterkt forurensset strandeng (i havsivaks-området) utenfor avløpstor, omrent midt i undersøkelsesområdet. Det gamle elveløpet og Langøra i bakgrunnen. Foto Eli Fremstad.

Brakkvannssump (U8b). På mark som ikke er forstyrret av inngrep danner havsivaks *Bolboschoenus maritimus* et stort bestand i nedre deler av strandengsonen. Få andre arter vokser der havsivaks dominerer; vanligst er strandstjerne. Brakkvannssumpen strekker seg fra midtre del av strandsonen ned til forstranden, noen steder adskilt fra forstranden med en lav erosjonskant. Utenfor et avløpsrør (NR 9531,3864) er grunnen blitt sterkt opprotet, og det er blitt dannet et vått og rotete område med blottlagt grus som oversildres av avløpsvann (figur 4). Her er det særlig mye paddesiv *Juncus bufonius*, og litt tiggersoleie *Ranunculus sceleratus*.

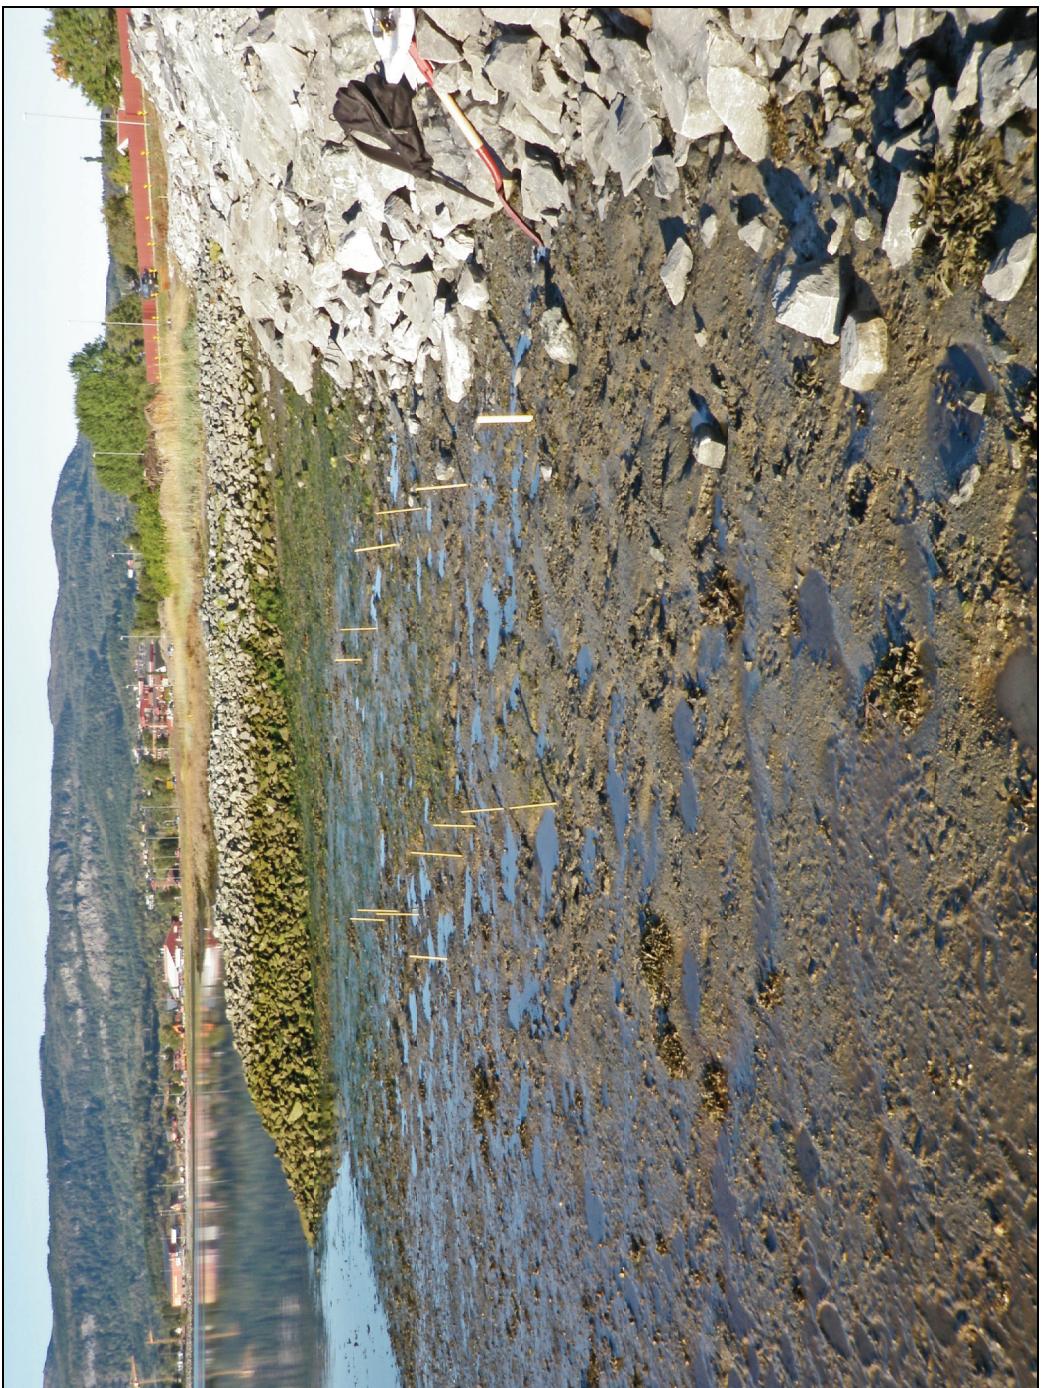
Figur 5. E6 Trondheim–Stjørdal, parsell Stjørdal 27.09.2010. Leirete forstrand med bestand av rødlisterarten dvergsivaks *Eleocharis parvula*, avgrenset med gule merkepinner. Sprengsteinkanten til den nye veitraséen går tett intill bestanden. Et avløpsrør er blitt dekket med steinmasser. Foto Eli Fremstad.

Rødlisterarter. Undersøkelsen førte til at én rødlisteart ble funnet: dvergsivaks *Eleocharis parvula* (kategori nær truet, NT, se Kålås et al. 2010). Dvergsivaks er en opptil 5 cm høy, flerårig plante med trådfine strå. Den vokser så godt som alltid på finkornete strender (fra leir til fin grus) i brakkvannsområder. Ved NR 9525,3838 (1–2 moh.) vokser den på litt skrånende grusstrand med slamoverleiring. Det ble antatt at veitraséen kom til å gå over dvergsivaksbestandet. Det ble meldt fra om funnet til Statens vegvesen Midt, og det ble oversendt en plan for flytting av omlag 8 m² strand i ca 5 cm tykke stykker à ca 30 x 30 cm. Litt

lenger nord på stranden ble det pekt ut to flekker der strandstykken kunne settes ut, utenfor havsivaks-bestandet. Under letingen etter erstatningsområder ble ytterligere tre små bestander dvergsivaks funnet, i området NR 9525–9527, 3838–3854. Overflytting var ikke utført per 14.11.10, trolig fordi den nye veitraséen da var etablert. Sprengsteinkanten mot sjøen gikk 0,5–1 m fra merkene som markerte utstrekningen til bestandet (figur 5). Forekomsten skulle dermed kunne overleve uten flytting, men dersom sprengsteinkanten skal dekkes med løsmasser, vil man neppe kunne unngå å berøre bestandet.
