Undersøkelse av vannmiljøet i Kaldvella, Melhus kommune

NTNU Vitenskapsmuseet
naturhistorisk notat 2015-10

Kaldvella er ei lita elv som renner ut i Gaula ved Ler. Settefiskanlegget Lundamo AS har klekkeri, stamfiskhus og settefiskproduksjon vinterstid ved elva ca. 4 km oppstrøms samløpet med Gaula. Anlegget benytter seg av vann fra Kaldvella. Denne rapporten dokumenterer vannkvalitet og økologisk tilstand ut i fra Vannforskriften (EU's vannrammedirektiv) på to stasjoner nedstrøms settefiskanlegget, samt på en referansestasjon oppstrøms anlegget.

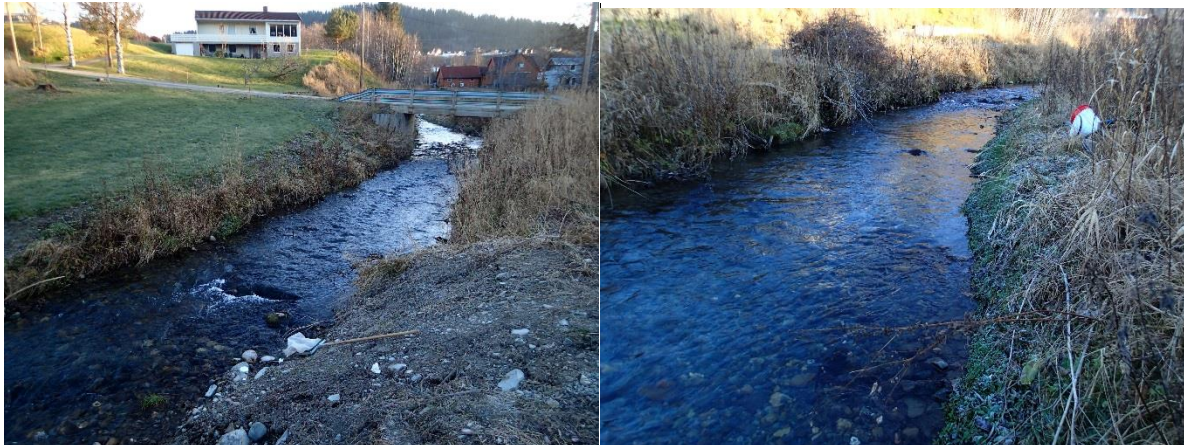
Stasjon 1 ligger ved brua over til Sagbakken ved Ler sentrum. Dette er et strykparti med vanddybder opp til 40-50 cm enkelte steder, hovedsakelig 10-30 cm. Substratet består hovedsakelig av stein (5-15 cm) med en del grus og sand i mellom. Det var lite begroing i form av alger og moser. Stasjonen mangler kantvegetasjon i form av trær.

Bilde 1. Fra stasjon 1 i Kaldvella

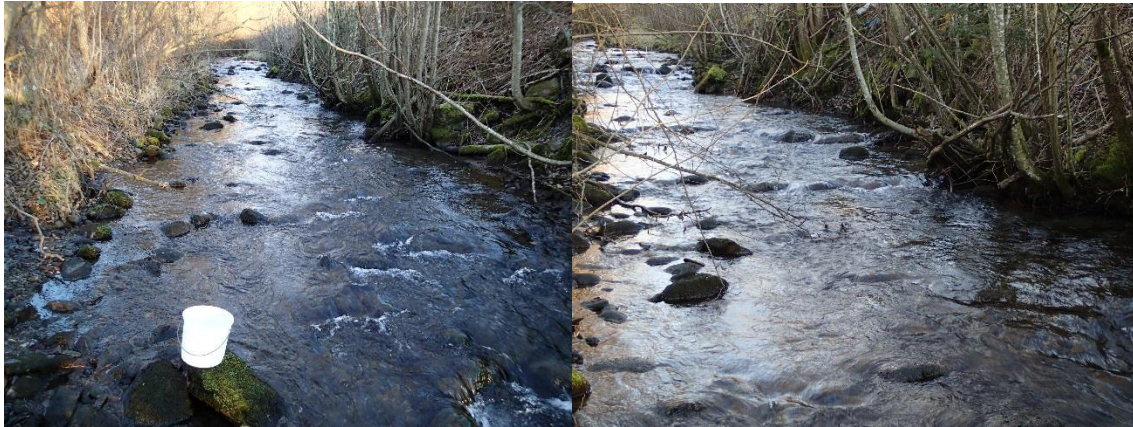
Stasjon 2 ligger ca. 120 meter nedstrøms vinteranlegget til Settefiskanlegget Lundamo AS. Strykparti med intakt kantvegetasjon i form av trær og busker. Substrat hovedsakelig stein (10-40 cm) med noe grus og sand, og vanddybder på 10-45 cm. Stasjonen var sterkt begrodd av alger, mose og noe innslag av «lammehaler» (bakterier og sopp).

Bilde 2. Stasjon 2 i Kaldvella.

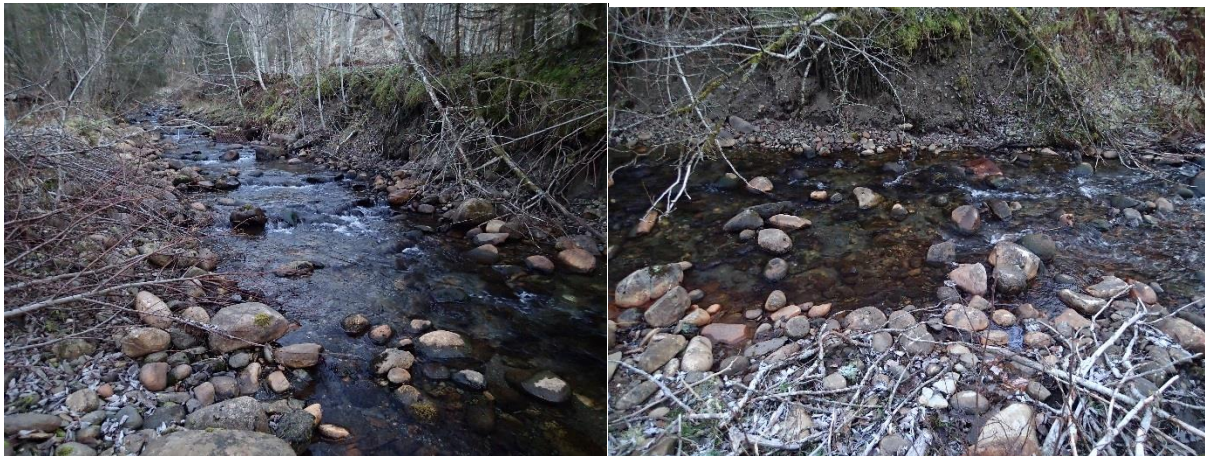
Stasjon 3 ligger ca. 350 meter oppstrøms settefiskanlegget, og er dermed ovenfor anadrom strekning på grunn av demningene ved settefiskanlegget. Strykparti dominert av stein (10-30 cm) med noe blokk, grus og sand. Vanddyp på 10-30 cm, lite begroing av alger og moser. Spredt kantvegetasjon i form av trær.

Bilde 3. Stasjon 3 i Kaldvella.

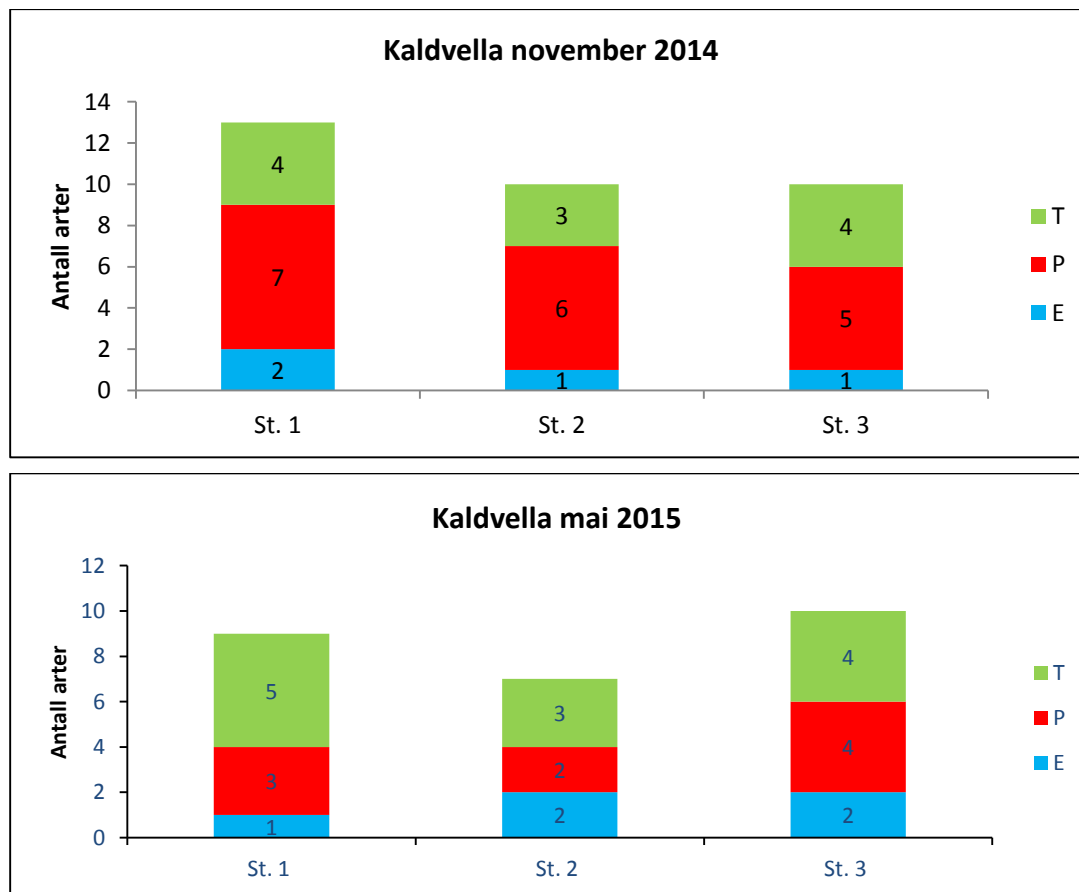
Antallet EPT-arter i november 2014 og mai 2015 varierte mellom stasjonene og lå på 7 – 13 arter (figur 1). Det ble registrert flere arter med relativt lav toleranse for organisk forurensning på alle tre stasjonene, men artsantallet på st. 2 i mai var i underkant av forventet.

Figur 1. Antall EPT-arter på ulike stasjoner i Kaldvella i november 2014 og mai 2015.

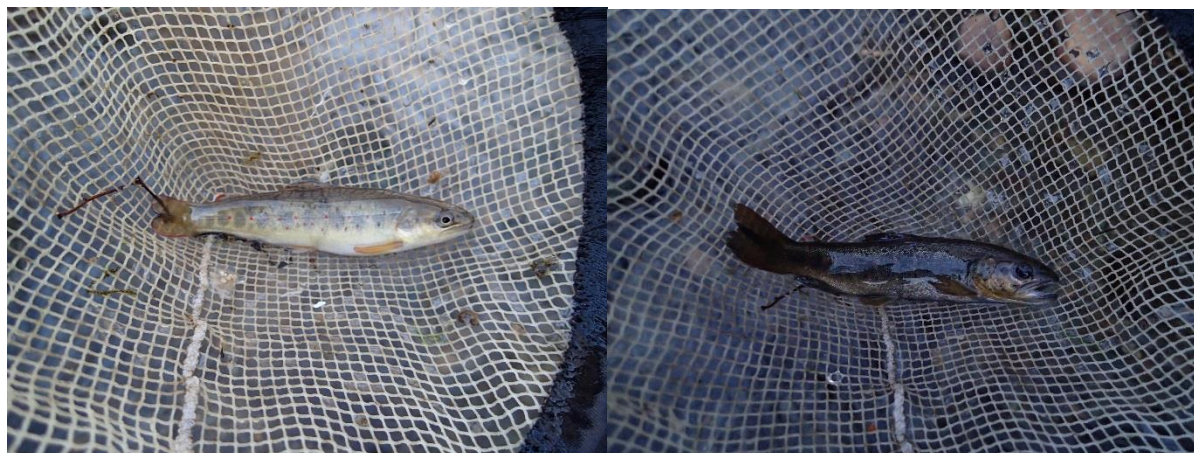
Bilde 4. Ungfisk fra stasjon 2 (t.v.) og fra stasjon 3 (t.h.).

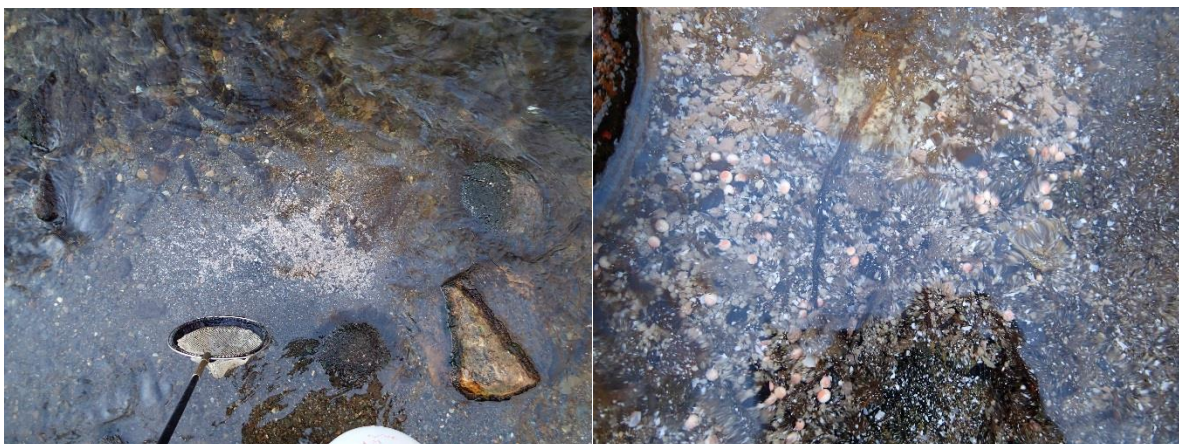
Bilde 5. Pellets og rogn på stasjon 2 i Kaldvella.

Det ble foretatt en befaring ved settefiskanlegget i begge periodene. Det ble observert store mengder pellets og rogn der vann slippes ut fra anlegget. Dette fører til lokal forurensning nedstrøms anlegget og vi mener at dette kan være hovedårsaken til observert dårligere vannkvalitet og nesten ikke fisk i denne delen av Kaldvella sammenlignet med referansestasjonen ovafor utslippet. Vi kan ikke fastslå om dette er enkeltstående hendelser eller en mer permanent påvirkning med forurenset vann fra anlegget, men det skaper i perioder lokal forurensning i Kaldvella nedstrøms anlegget og i det minste noen hundre meter nedstrøms. Urenset vann fra anlegget vil også kunne utgjøre en mulig smittekilde for vill fisk i Kaldvella og Gaula-vassdraget ved eventuelle sykdomsutbrudd i anlegget. Det anbefales derfor at vann som slippes ut fra anlegget renses nøye for å unngå lokal forurensning og for å unngå eventuelle sykdommer å smitte over på vill fisk.

Det anbefales at vann som slippes ut i fra settefiskanlegget renses for å unngå lokal forurensning og for å unngå eventuell sykdom på fisk i anlegget å smitte over på vill fisk i Gaula-vassdraget.

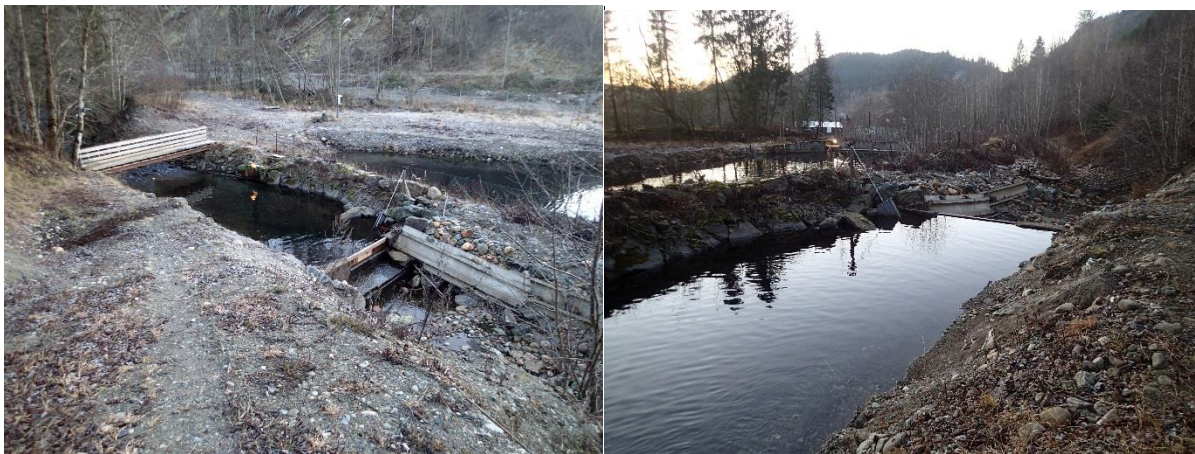
Det er bygd demning(er) ved vanninntaket til settefiskanlegget som hindrer anadrom laksefisk å vandre til øvre deler av Kaldvella. Øverste deler av Kaldvella er ikke befart i denne undersøkelsen, og den naturlige begrensningen på anadrom strekning vites derfor ikke. Det er likevel på det rene at minst 2-3 km med meget gode gyte- og oppveksthabitat blir tilgjengelig for anadrom fisk hvis fisken får vandre fritt forbi settefiskanlegget.

Bilde 6. Demning ved vanninntaket til settefiskanlegget.

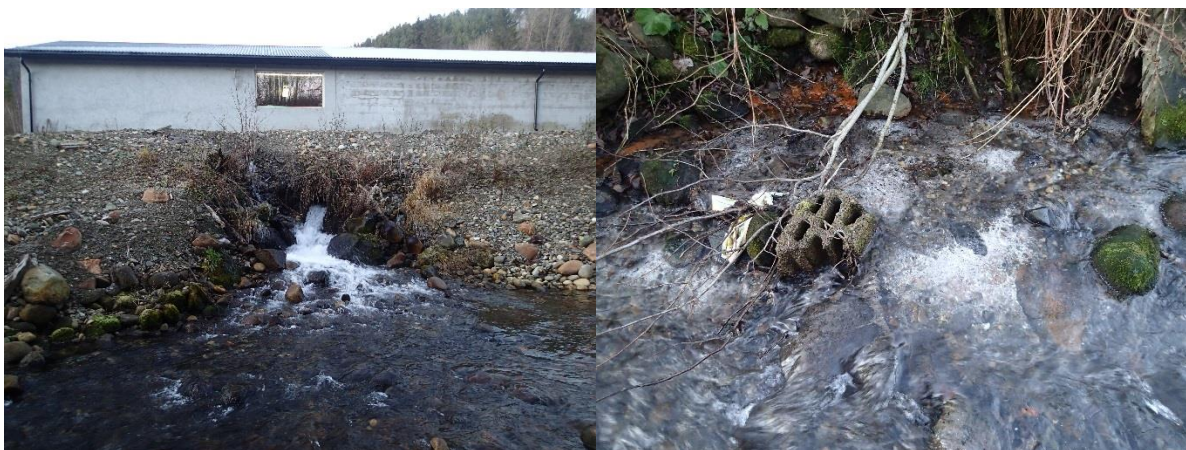
Bilde 7. Utslipp av vann fra settefiskanlegget til Kaldvella.

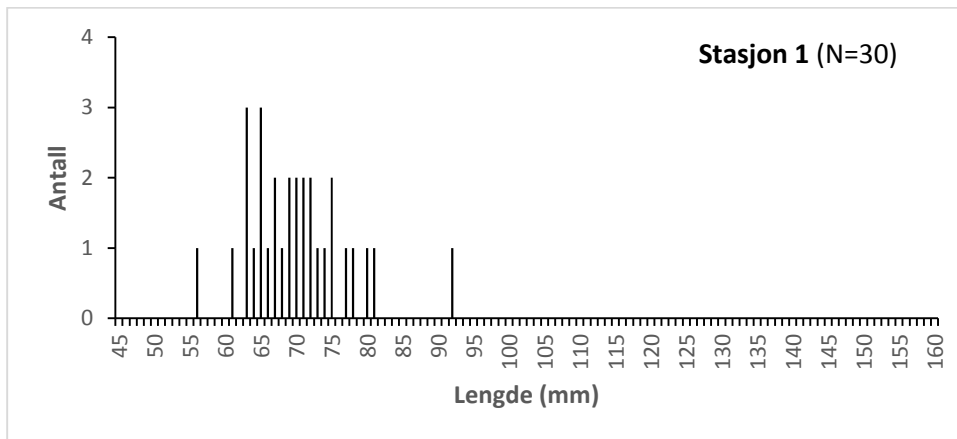
Lengdefordeling hos ørret fanget ved tre gangers overfiske på St. 1 i Kaldvella 18.11.2014.

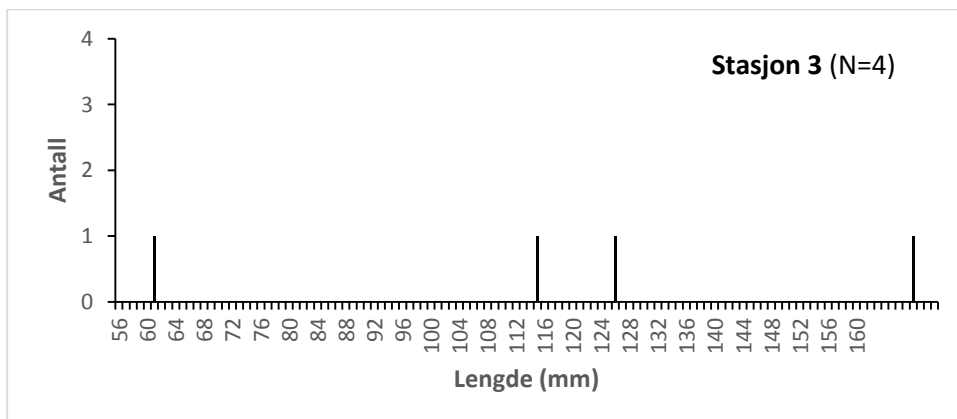
Lengdefordeling hos ørret fanget ved en ganger overfiske på St. 3 i Kaldvella 18.11.2014.
