Handlingsplantiltak for storsalamander *Triturus cristatus* i Trøndelag – Trondheim, Malvik og Bjugn kommuner

NTNU Vitenskapsmuseet
naturhistorisk notat 2021-13

**Handlingsplantiltak for storsalamander
Triturus cristatus i Trøndelag –
Trondheim, Malvik og Bjugn kommuner**

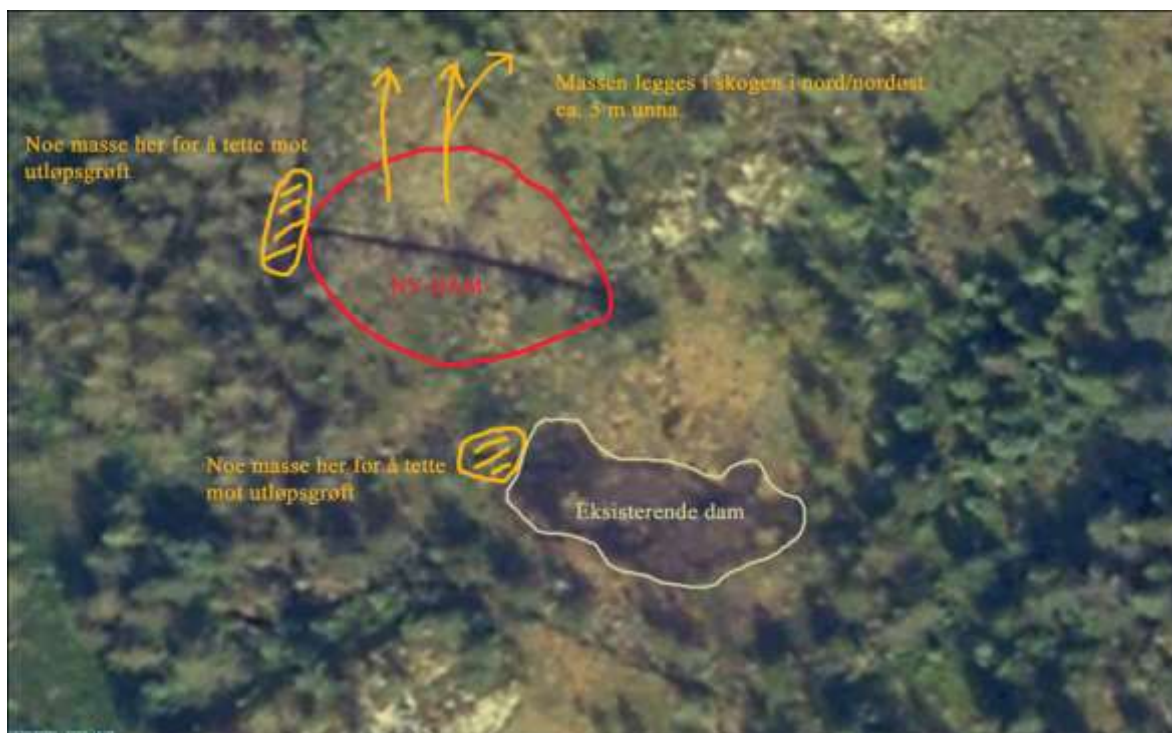
Figur 3. Nr.1. Tuvmyra N med inntegnet ny dam og masseforflytning. III.: Eva Tilseth.

Størrelsen på den største dammen bør være minst ca. 28 m lang (øst - vest) og 18 m bred (nord - sør). Arealet bør derfor være minst ca. 0,4 daa og dybden bør være noe skrånende, med 1 - 1,5 m på det dypeste midt i dammen. Omkretsen blir ca. 85 m. Dette utgjør ca. 400 - 600 m³ masse som må graves ut. Dammen må ha grunner inne ved land, særlig i nord, og gjerne viker i form av en litt uregelmessig breidd. Massen fra dammen legges i skogen i nord minst 5 m unna damkanten (fig. 4).

dammen. Det går ei grøft nord - sør i vestenden av grøfta (øst - vest) gjennom dammen, og her må det legges masse for å tette godt mot lekkasje ut av den nye dammen. Masse må også legges i grøfta i vestenden av eksisterende dam for å forbedre demningen her og hindre lekkasje (fig. 3).

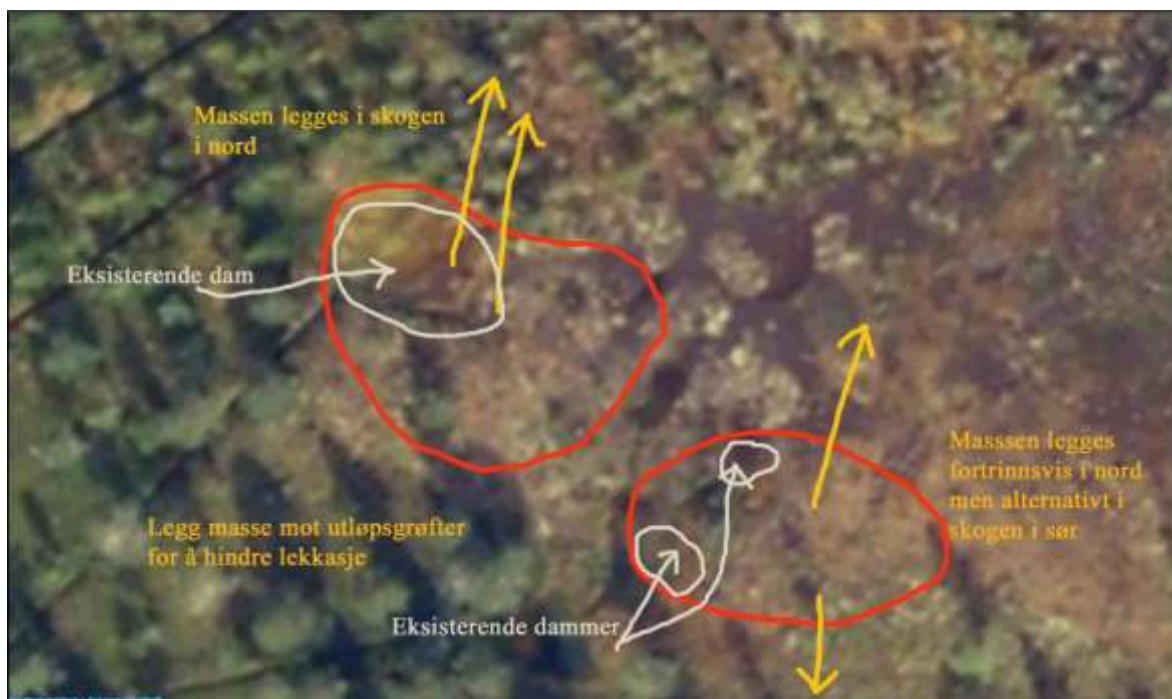
Figur 4. Nr. 2. Tuvmyra S med inntegnet utvidelse av eksisterende dammer og masseforflytning. Ill.: Eva Tilseth.

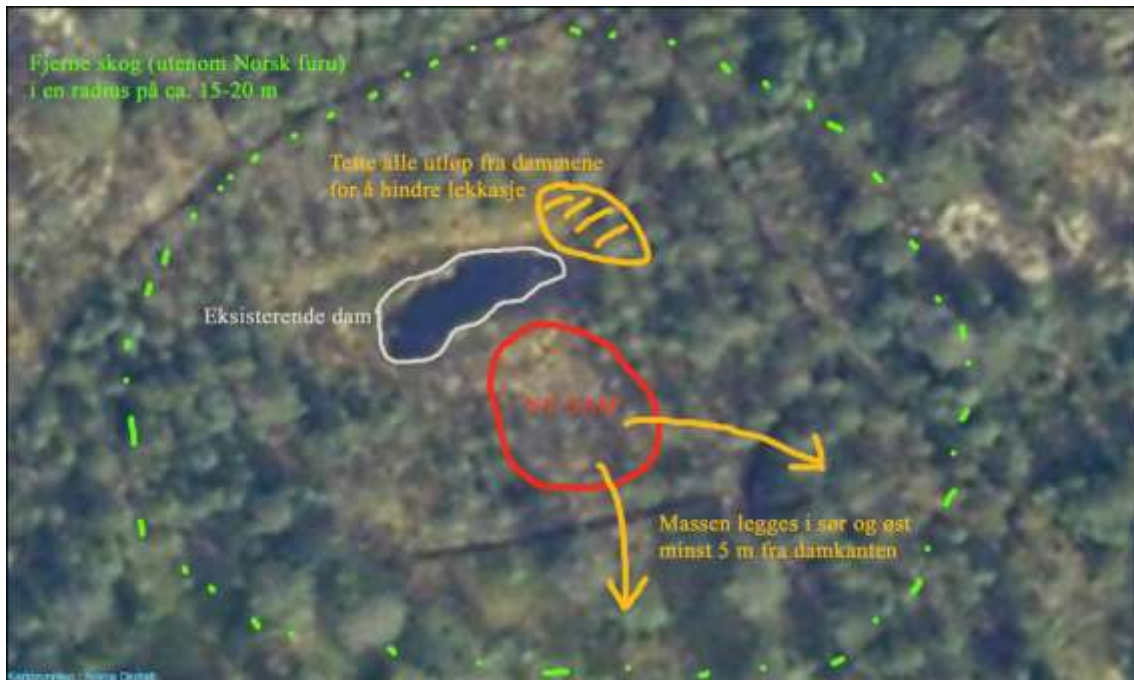
Ny dam graves opp ca. 1 - 2 m unna den eksisterende dammen på myra i sørøst. Se flyfoto med tegninger, fig. 6. Størrelsen på den nye dammen bør være minst ca. 12 x 10 m. Arealet bør derfor være minst ca. 0,1- 0,2 daa og dybden bør være noe skrånende,

Figur 6. Lokalitet Nr. 3. N for Hestsjøberget med inntegnet ny dam, fjerning av skog og masseforflytning. Ill.: Eva Tilseth.

med 1 - 1,5 m på det dypeste midt i dammen. Omkretsen blir ca. 47 m. Dette utgjør ca. 100 - 180 m³ masse som må graves ut. Dammen må ha grunner inne ved land, særlig i nord, og gjerne viker i form av en litt uregelmessig bredd. En ytterligere forbedring av lokaliteten ville være å gjøre dammen større i sørøstlig retning.

Massen fra dammen legges i skogen i sør og øst minst 5 m fra damkanten. Masse (demning) må legges i grøfta som går ut i nordøst fra den eksisterende dammen, og eventuelt i andre utløp fra dammene som kan føre til lekkasje.

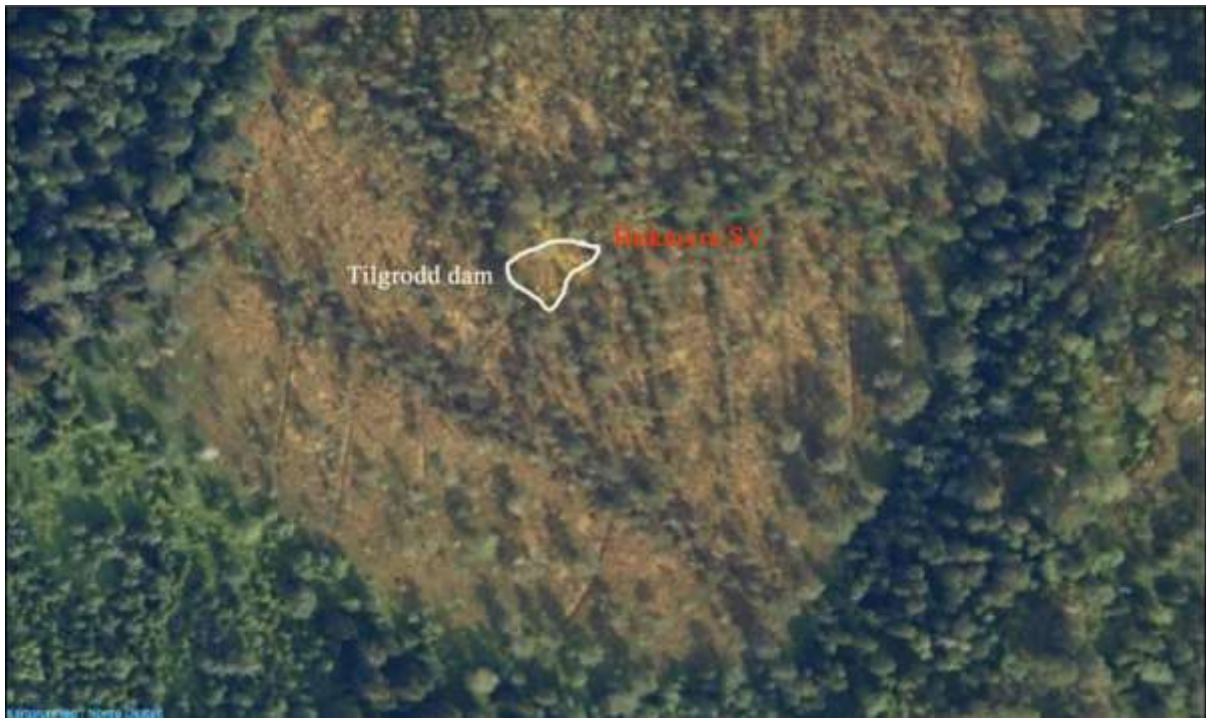
Figur 8. Flyfoto av den tilgrodde dammen Nr. 4. Hokmyra SV. III.: Eva Tilseth.

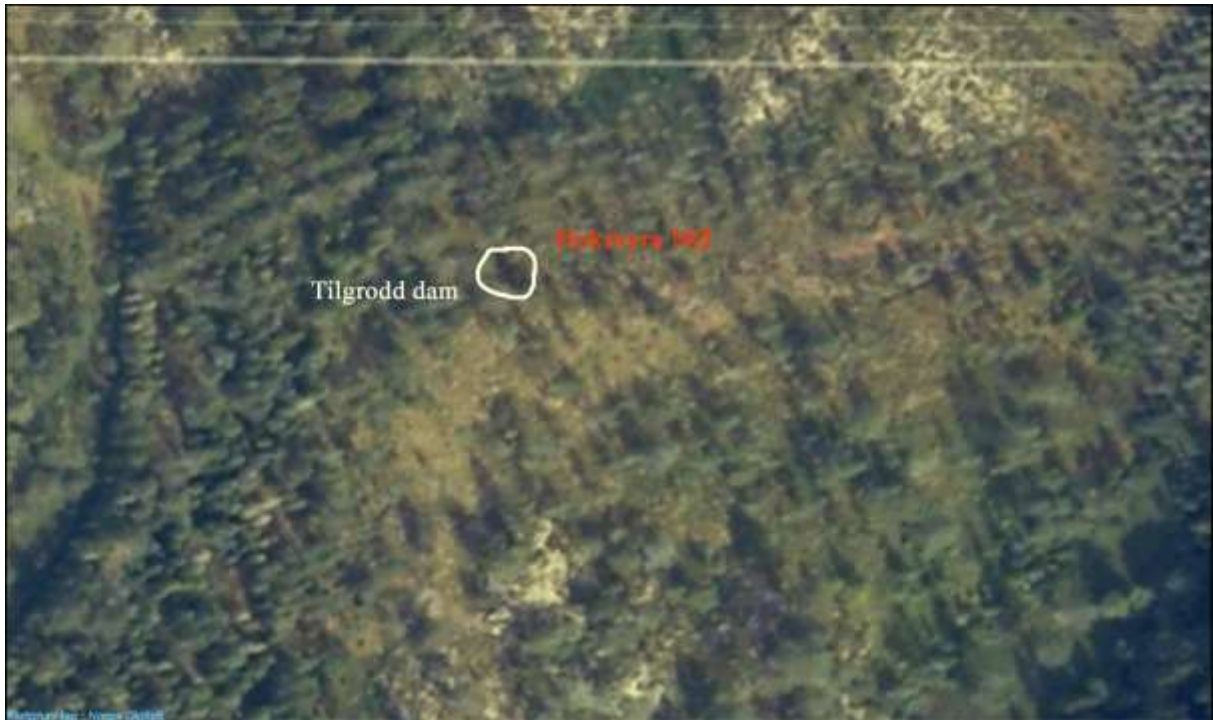
Figur 9. Flyfoto av den tilgrodde dammen Nr. 5. Hokmyra NØ. III.: Eva Tilseth.

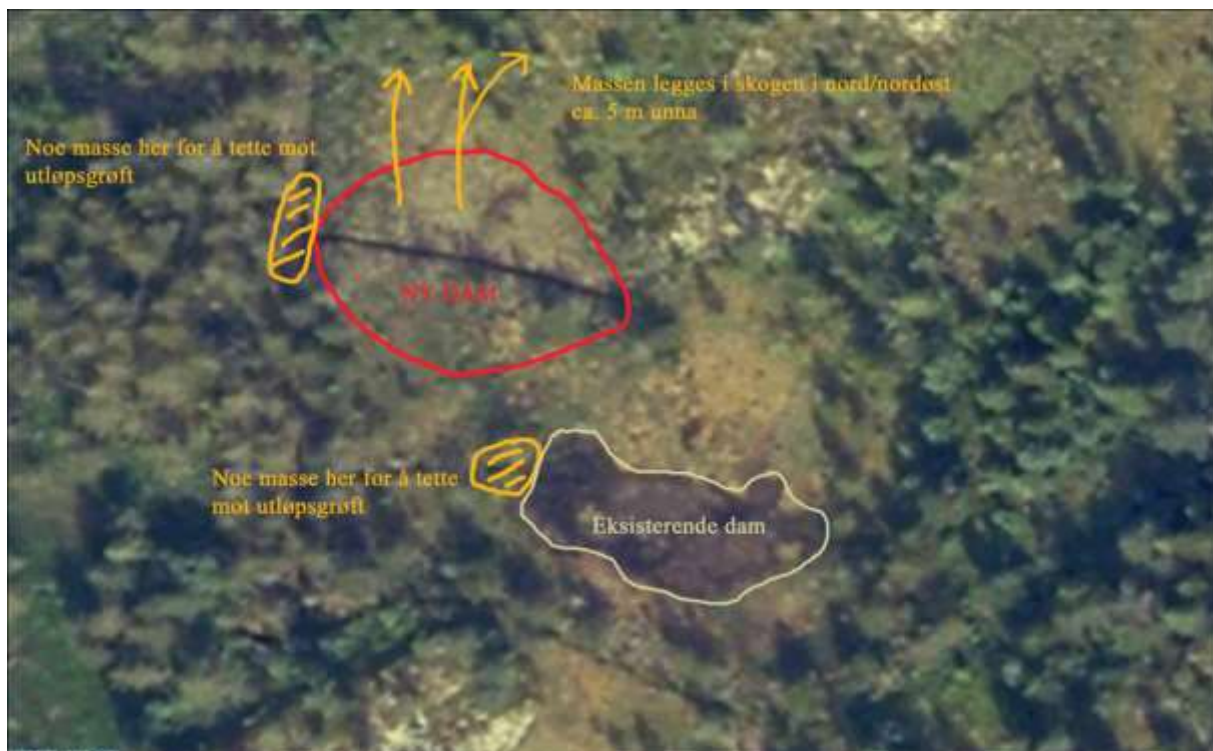
Fig. 1. Eksempel på flyfoto med illustrasjon: markering av en eksisterende og en ny dam og masseforflytning. Ill.: Eva Tilseth.

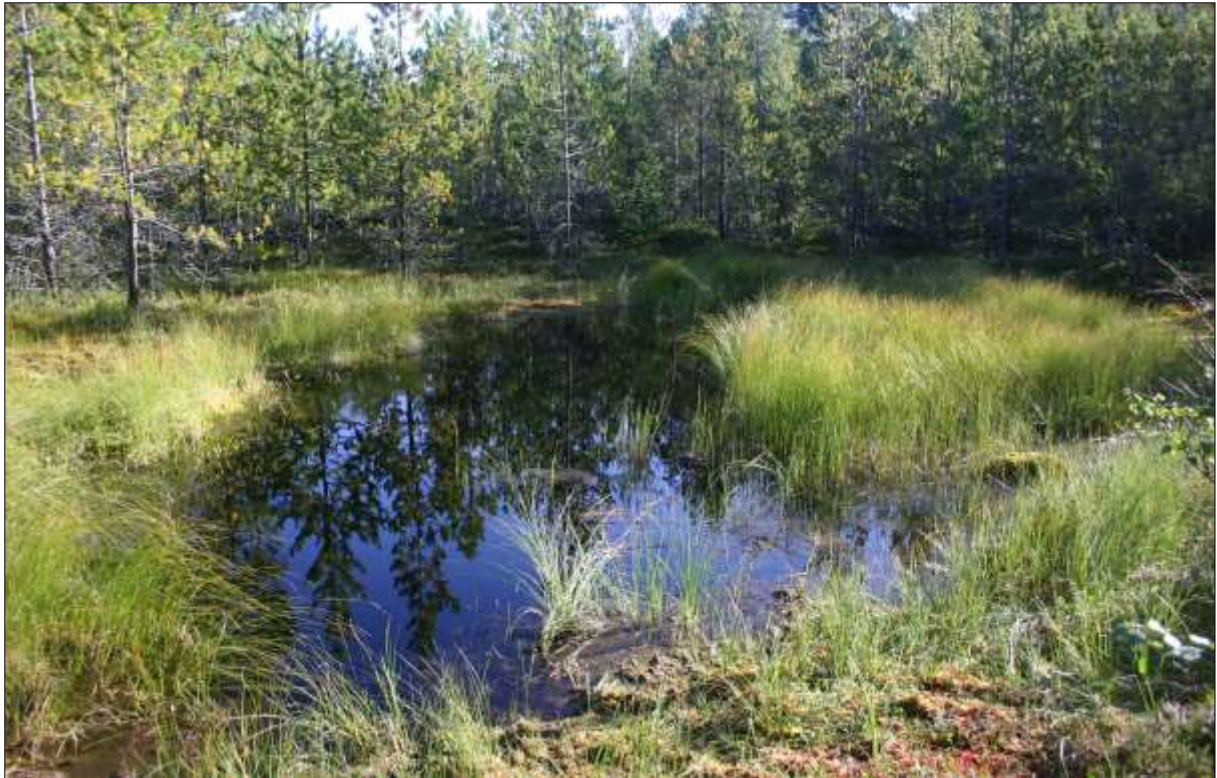
Fig. 2. Gammel dam på ei lita myr (Hestsjøberget), nokså gjengrodd og med skog som hindrer solinnstråling. Foto: Eva Tilseth.

Der det var salamanderforekomster i eksisterende nesten gjengrodde dammer, ble det gravet ut en tilleggsdam i nærheten, for ikke å forstyrre dyre- og plantelivet i den gamle dammen ved å grave opp denne. På noen av lokalitetene var det gjengrodde dammer uten salamander, og der ble de gamle dammene gravet ut og utvidet. Det var et mål å få de nye dammene så store som mulig og tilpasset terrenget omkring. Dette førte til at dammenes størrelse ble ca. 0,3 daa – 0,6 daa. Dybden skulle være noe skrånende, med 1 - 2 m på det dypeste midt i dammen. Dammen skulle ha grunner inne ved land, særlig i nord (der salamanderne ville få varmere vann og solingsplasser), og gjerne noen vikar i form av en litt uregelmessig breidd. Hovedmassen som skulle graves ut måtte fortrinnsvis legges og planeres ut i skogen i nord, ca. 5 m unna dammen. Dette for at massen ikke skulle bli liggende på myra og føre til tørke, noe som igjen ville føre til økt vegetasjon/trær som ville hindre solinnstråling. Det var viktig å opprettholde et åpent og fuktig miljø rundt dammen, og sikre solinnstråling særlig fra syd. Massen og eventuelle trær som ble tatt ned og lagt i nord skulle ikke planeres/pakkes for hardt, da disse "haugene" ville kunne representere nye overvintringsplasser for salamanderne. Myrområdene ved Øvre Jervan består av grøftet myr beplantet med furu, og de grøftene som ville kunne representere fare for lekkasje fra de nye dammene ble tettet med oppgravet masse inn mot de nye dammene.

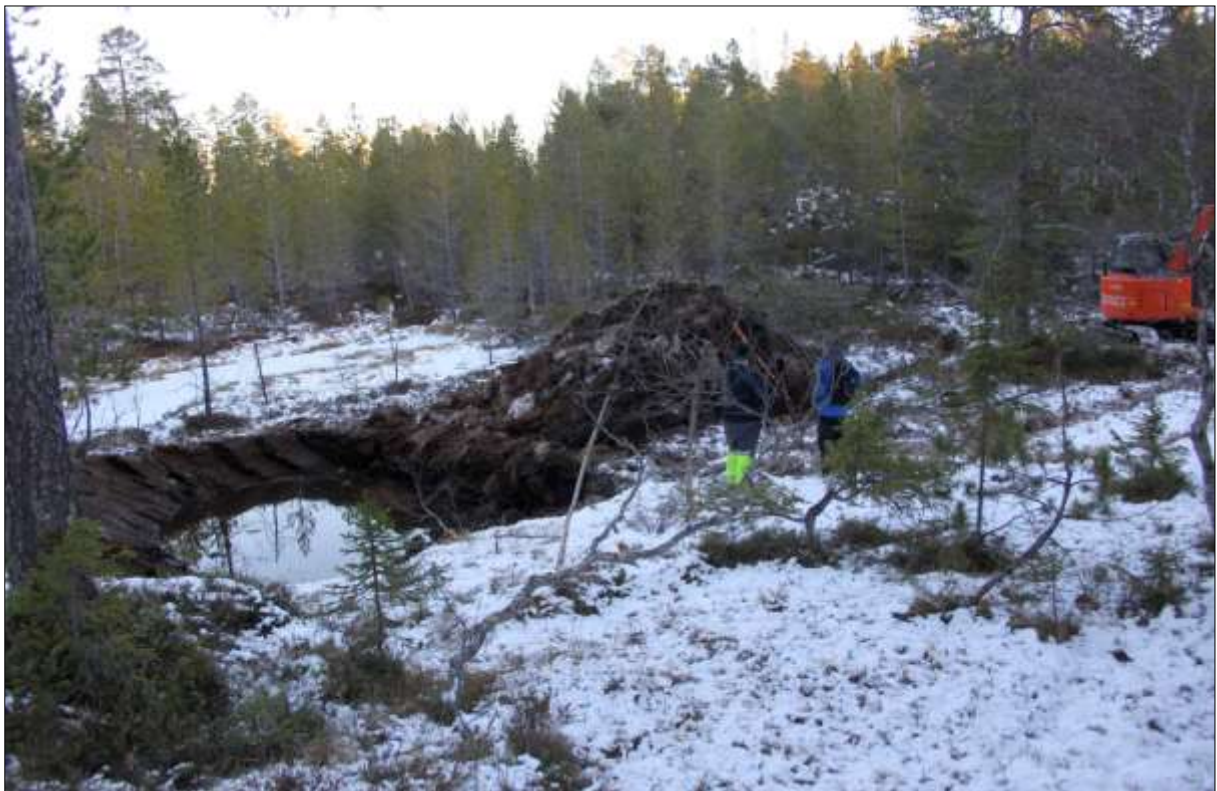
Fig. 3. Begynnelsen på graving av ny dam; gammel dam i bakgrunnen til venstre. Foto: Eva Tilseth.

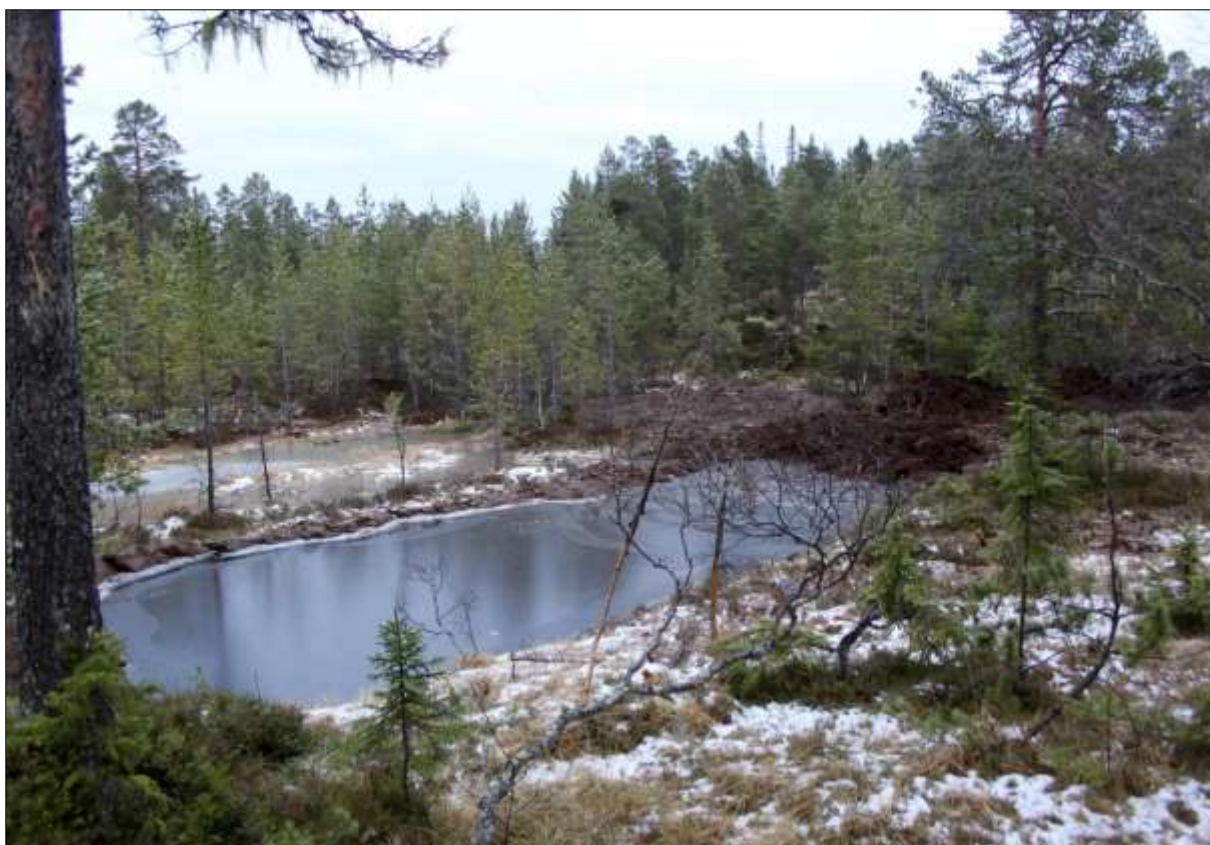
Fig. 4. Ny dam er nesten ferdig, og massen skal planeres ut der den er plassert. Foto: Eva Tilseth.

Etter at en entreprenør fikk tilbudet, startet gravingen av den første dammen den 09.12.09. Forholdene vinteren 2009/2010 var gode, med barfrost og lite snø, og gravingen av dammene ble gjennomført svært bra og uten problemer. Den siste dammen var ferdig den første uka i februar 2010; da hadde det vært opphold i gravingen innimellom på grunn av værforhold og andre oppgaver for entreprenøren. Noen mindre justeringer og oppgaver gjenstår til våren etter at snøen har gått. Fra sesongen 2010 og i flere år fremover vil det bli foretatt registreringer av utviklingen i og ved dammene, med vekt på amfibier, invertebrater og vannkjemi. Dette vil gi oss verdifull kunnskap om nyetablering av salamanderdammer i myrlandskap.

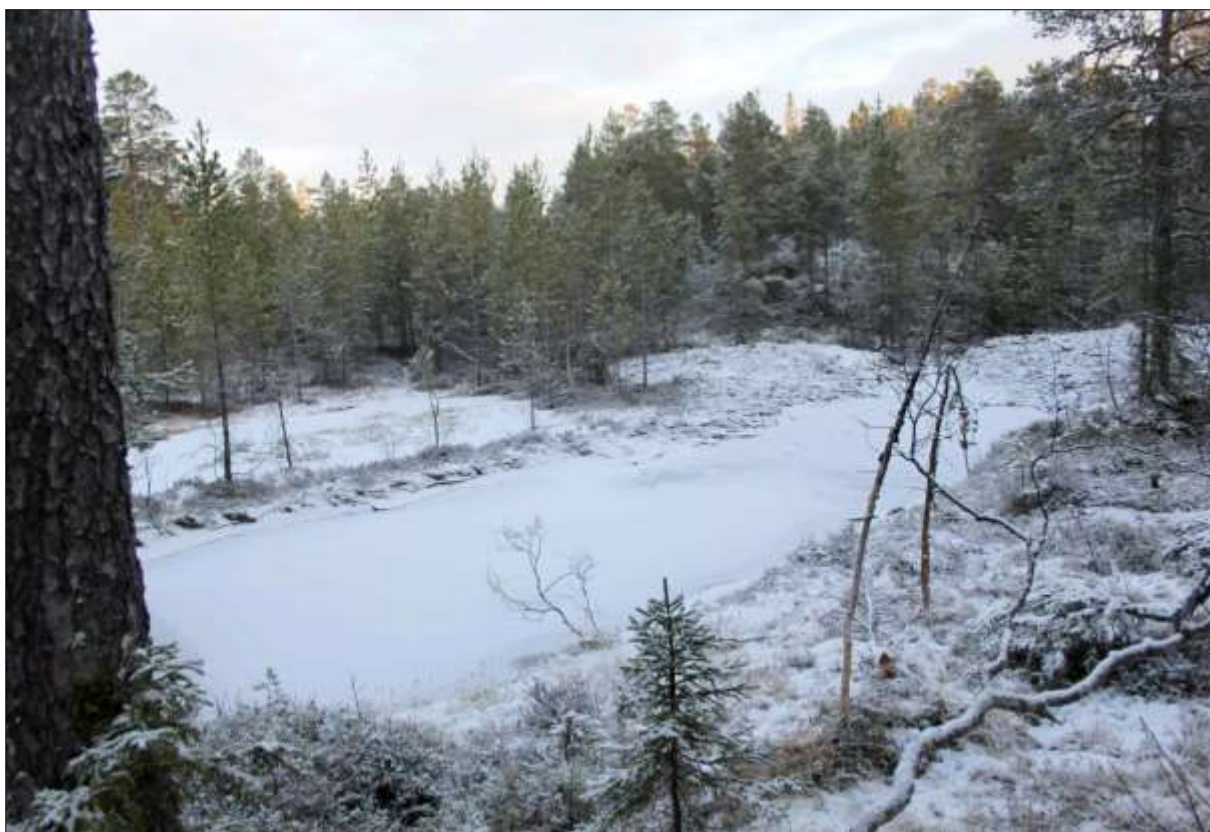
Fig. 5. Ny dam ferdig. Foto: Eva Tilseth.

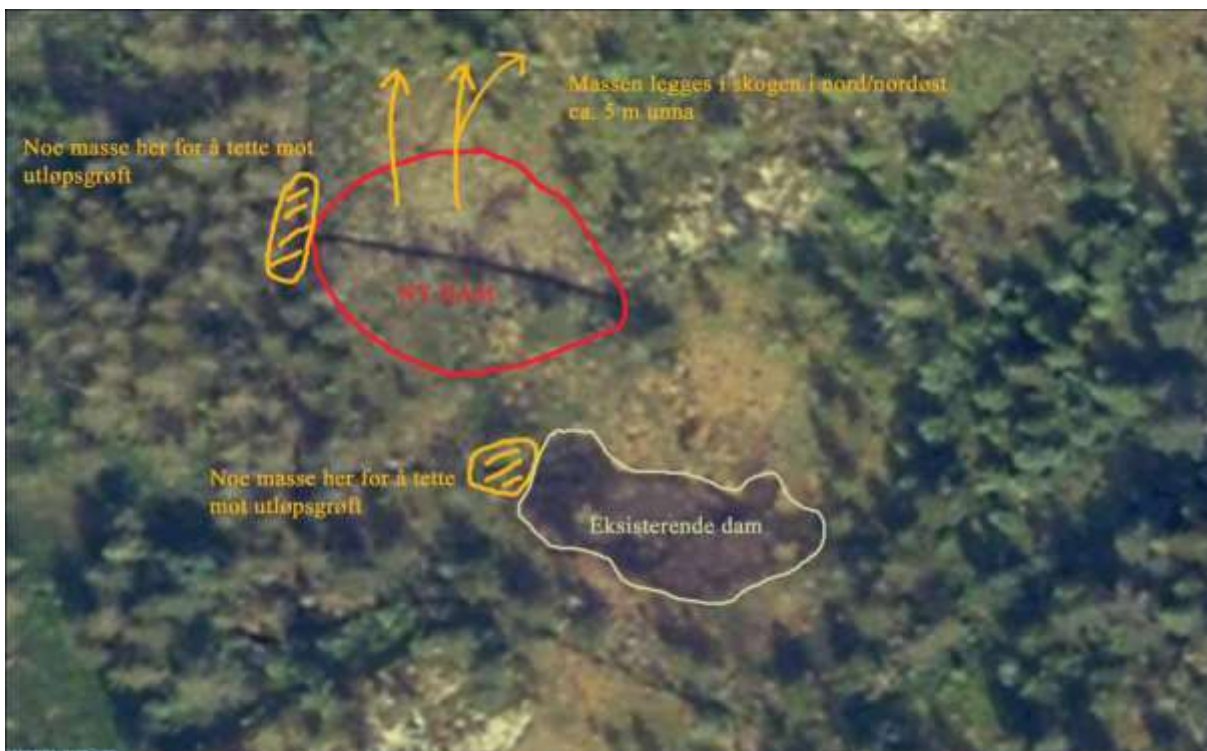
Fig. 3. Arbeidsplan for damgraving på Tuvmyra N. Ill.: Eva Tilseth.

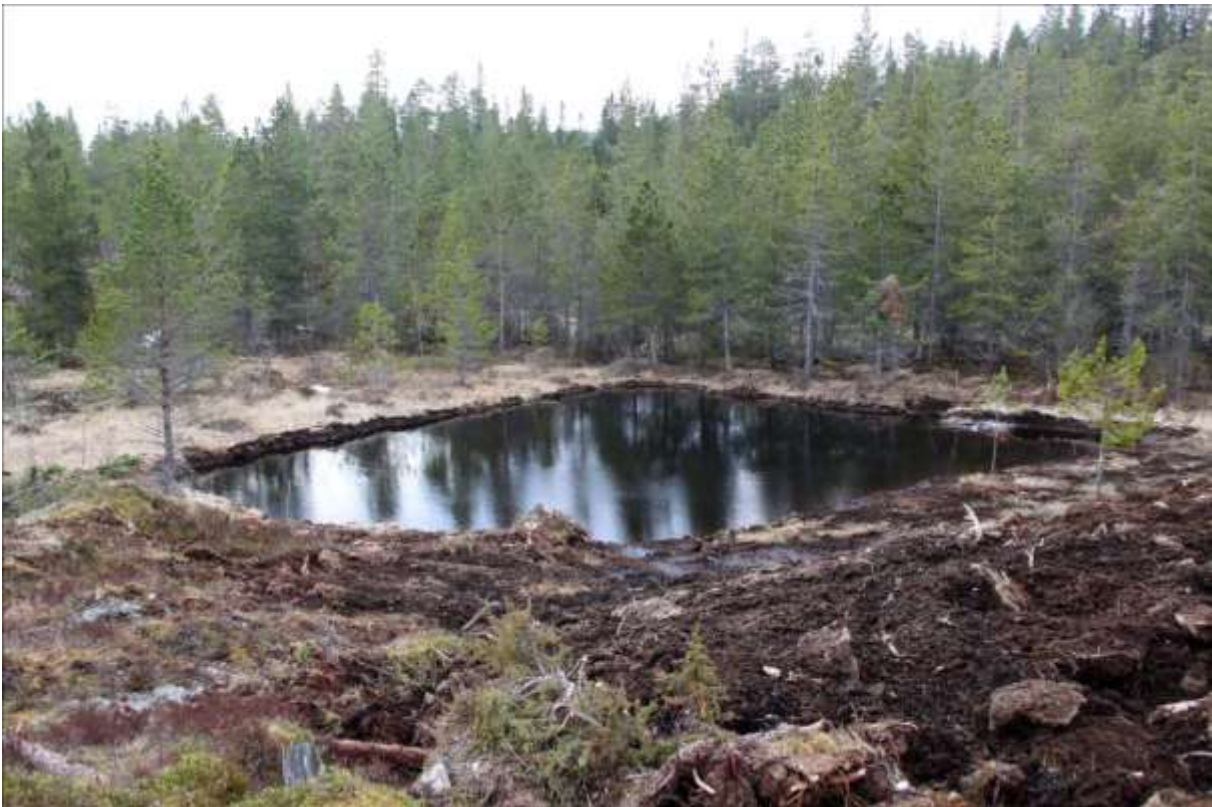
Fig. 4. Tuvmyra N Ny dam. Foto: Eva Tilseth.

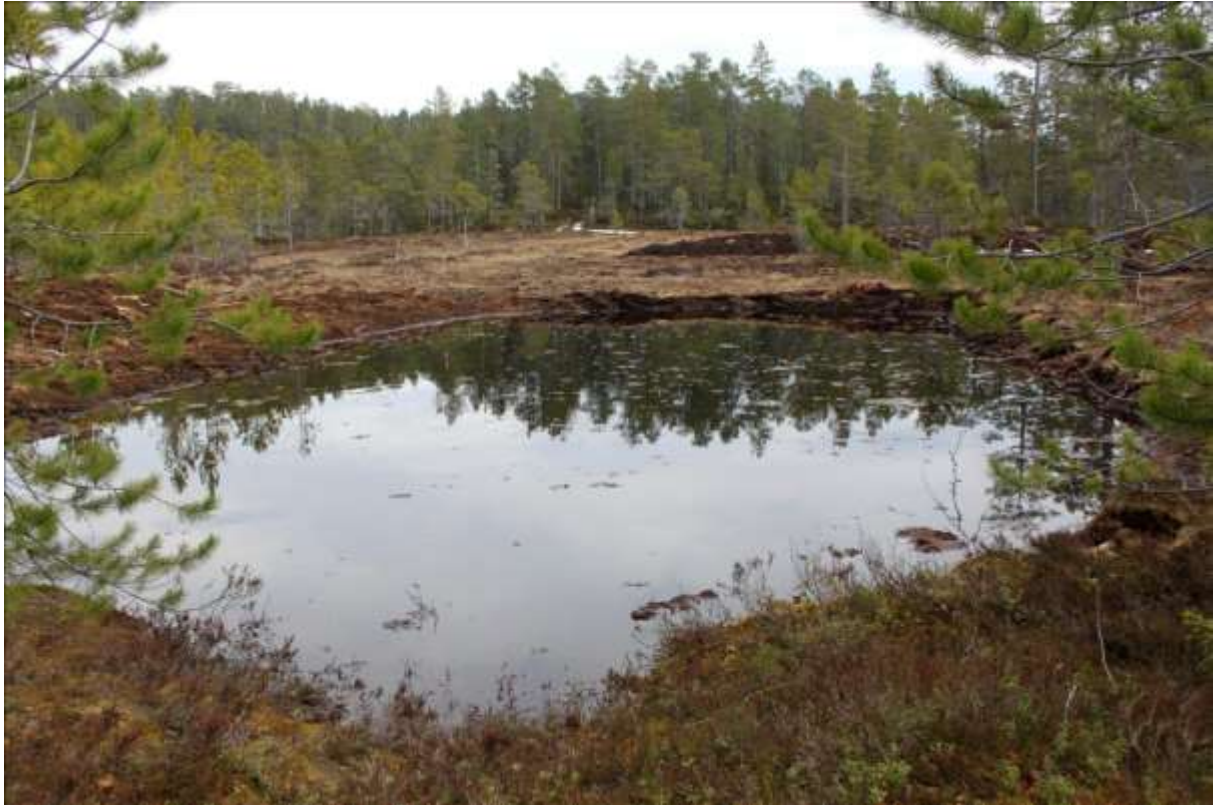
Fig. 5. Tuvmyra S, Ny dam 2V. Foto: Eva Tilseth.

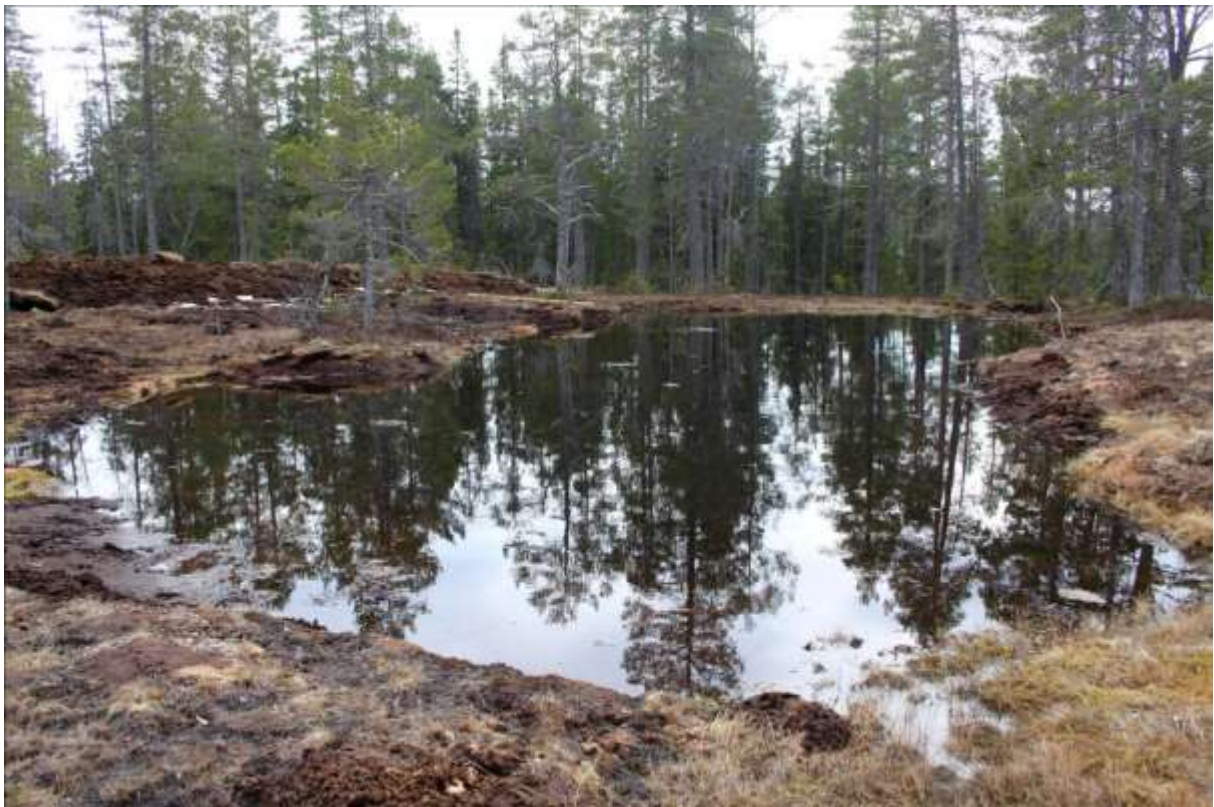
Fig. 6. Tuvmyra S, Ny dam 2Ø. Foto: Eva Tilseth.

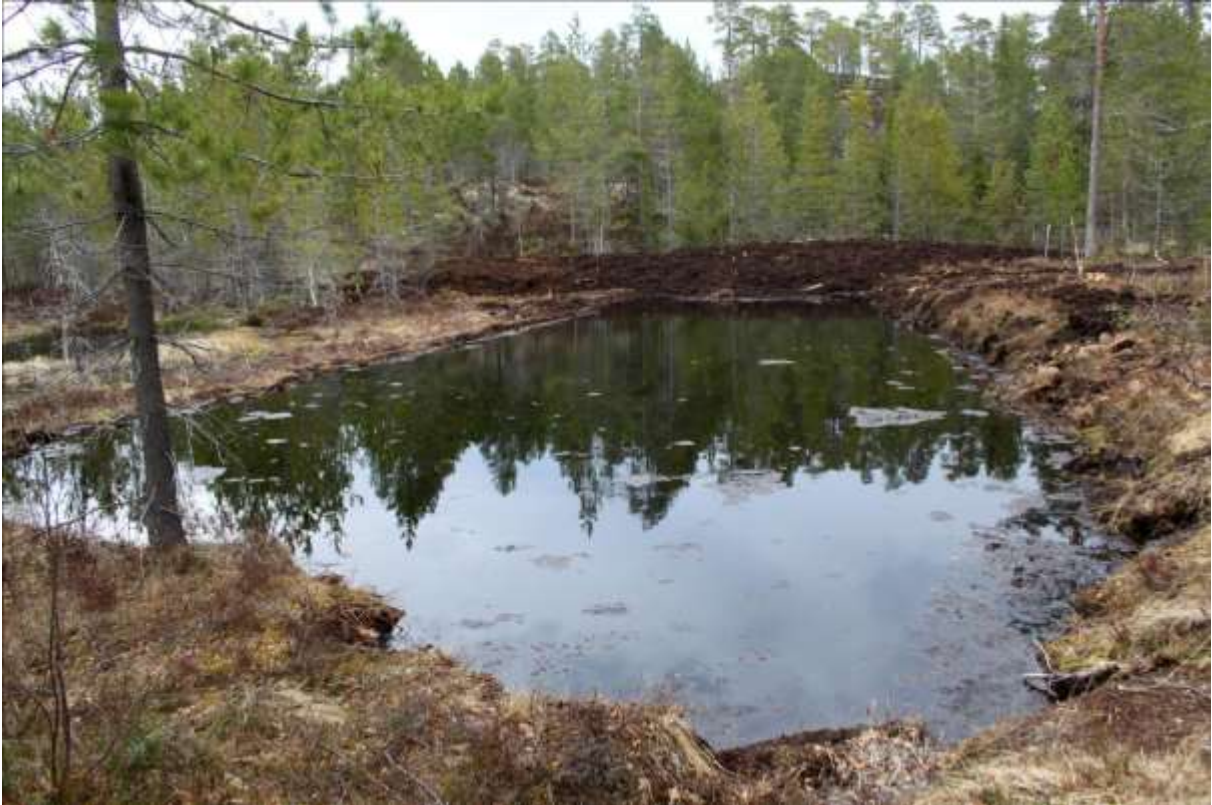
Fig. 7. N f Hestsjøberget Ny dam. Foto: Eva Tilseth.

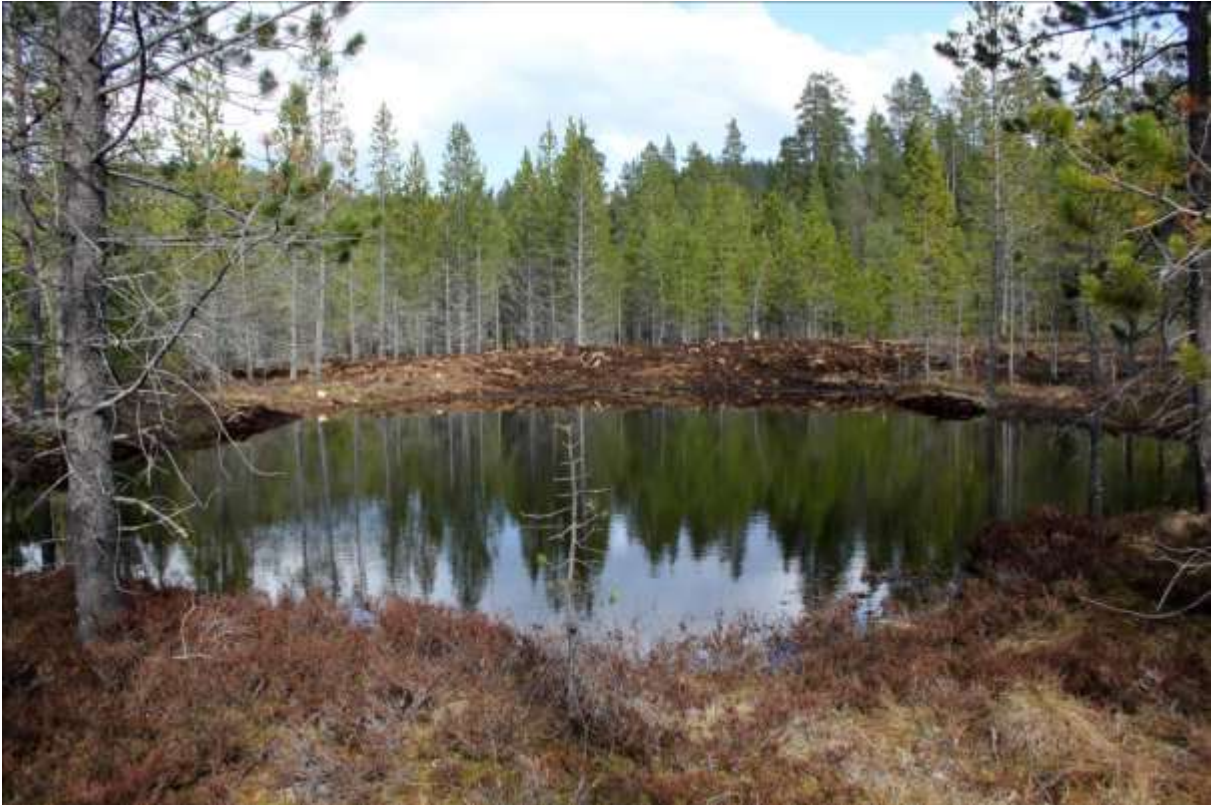
Fig. 8. Hokmyra SV Ny dam. Foto: Eva Tilseth.

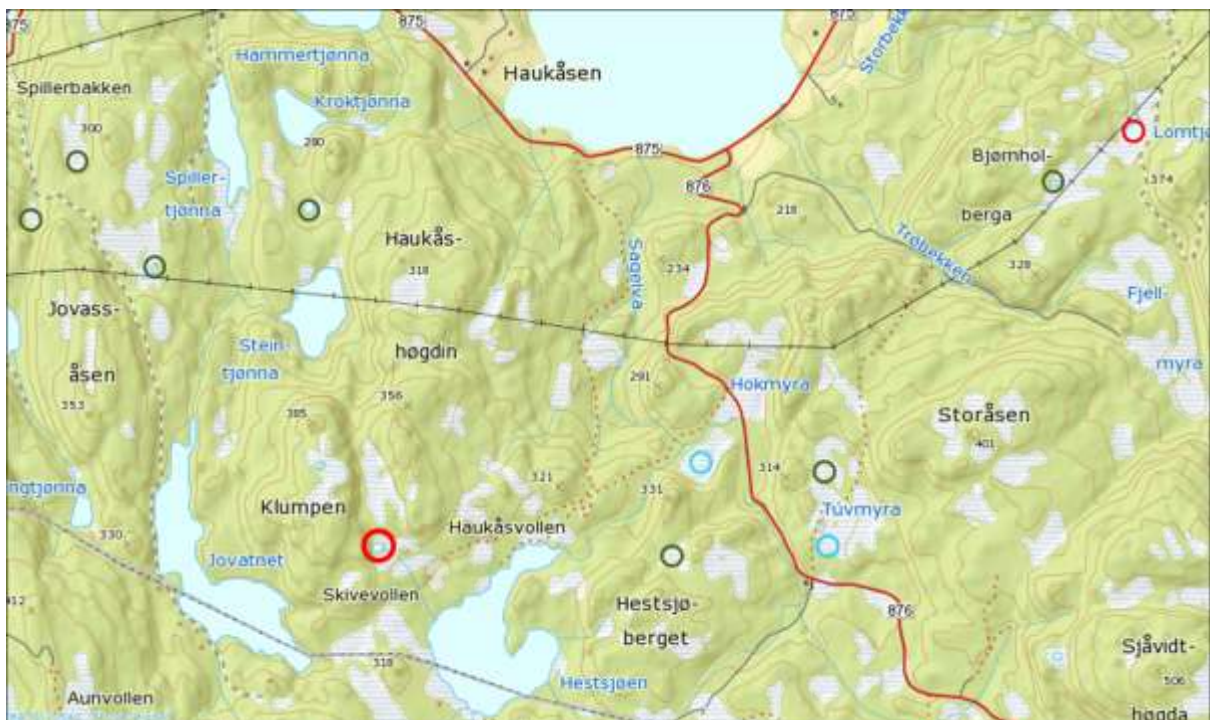
Fig. 1: Området sør for Jonsvatnet med storsalamanderlokaliteter (mørk grønn sirkel). Rød sirkel: tjørna ved Skivevollen og Lomtjøna (med fisk). Blå sirkel: nyetablerte tjern uten salamander. Ill.: Eva Tilseth.

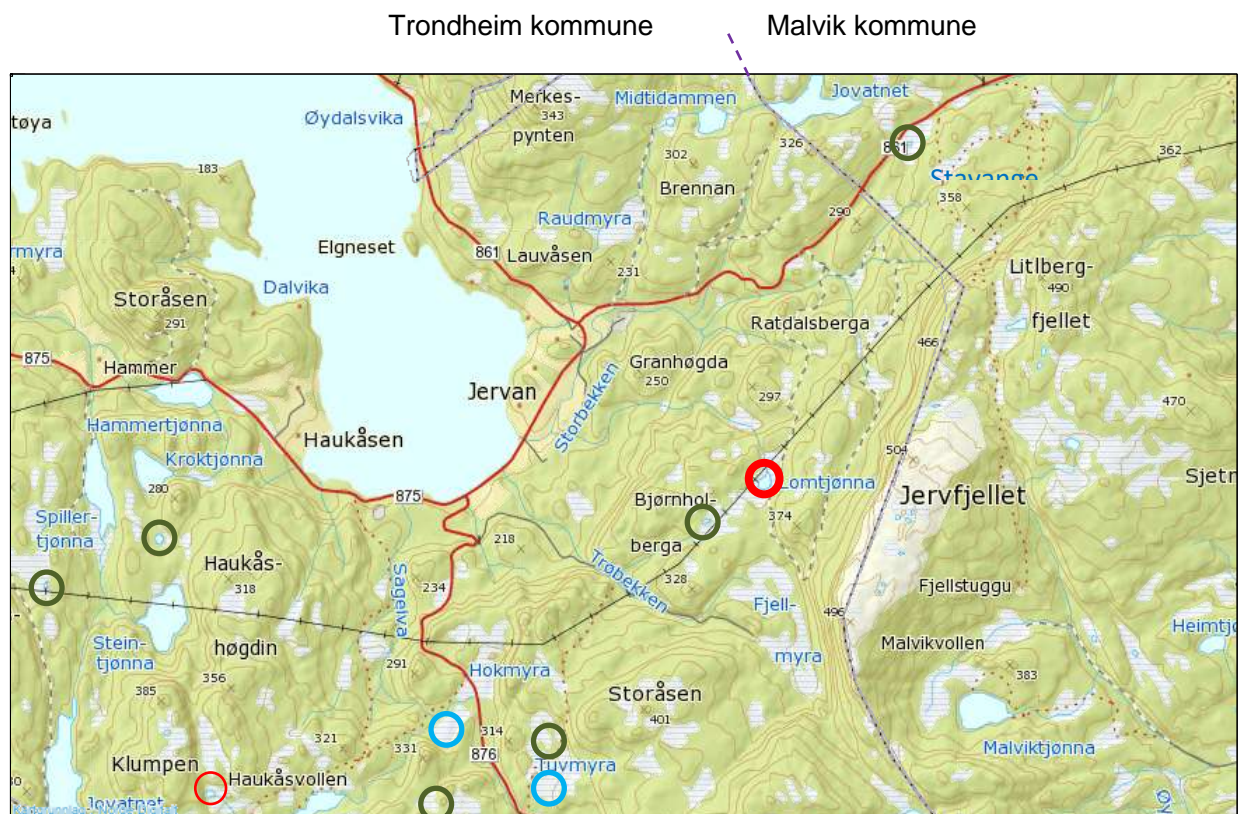
Fig. 1: Området sør-sørøst for Jonsvatnet med storsalamanderlokaliteter (mørk grønn sirkel). Rød sirkel: Lomtjørna (med fisk) og tjørna ved Skivevollen (Jmf. Tiltaksplan for storsalamander i Trondheim kommune, delplan 1, 021111). Blå sirkel: nyetablerte tjern uten salamander. ET/Gislink2011.

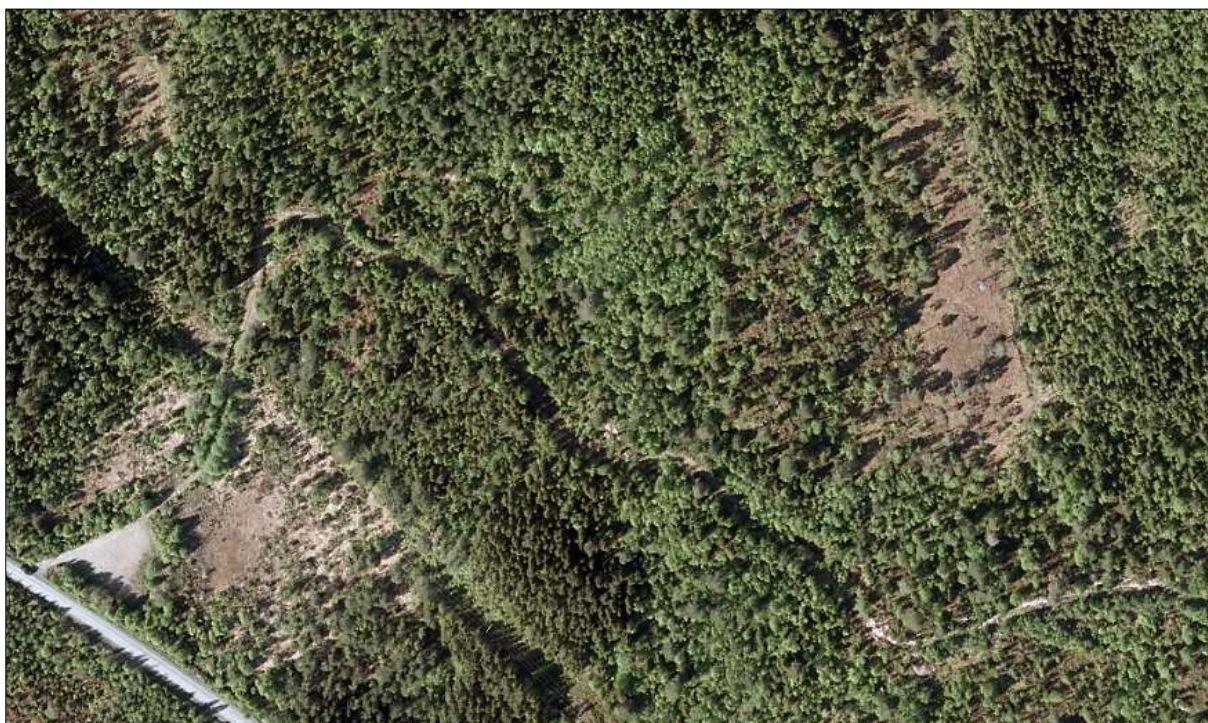
Fig. 3. Myra nordvest for Tripynten, med traktorveien dit. Myra ses til høyre i bildet. Fylkesvei 861 langs Jonsvatnet vises nede til venstre.

Tiltak 1 i Trondheim kommune gjelder graving av ny salamanderdam på ei myr nordvest for Tripynten (fig. 3). Myra ligger ca. 176 moh., og arealet er ca. 5,5 daa. (ca. 150 x 40 m). Myra er ei blandingsmyr med fuktigere områder med starr, og den heller litt nedover i nordlig retning. Terrenget med skog (gran/furu) rundt myra er flatere mot vest og sør, og stiger relativt bratt oppover i øst. Det er bra solinnstråling. Et lite bekkesilder som renner sør-nord i østkanten, fører til at den er fuktig her, og det kommer et vannsilder ned til myra fra terrenget i sørøst. Her er myra våtest, og det er et større starrområde i denne delen (fig. 4). Vannprøven som ble tatt her viser en pH på 6,1, hvilket er ideelt for salamander. Utover myra er det for øvrig spredt med tynn furu. Myra ser ut til å egne seg godt for en salamanderdam.

Når det gjelder adkomsten til myra, går det en traktorvei opp fra fylkesvei 861 langs Jonsvatnet (fig. 3). Denne er i relativt bra forfatning, med fast underlag (strekninger med berg) og bra bredde (fig. 5). Den vil kunne egne seg som adkomst for en eventuell gravemaskin. Det er en strekning på ca. 500 m opp til myra, og en stigning på ca. 18 høydemeter. Parkeringsplassen ved Jonsvatnet ligger ca. 158 moh. og myra ca. 176 moh., målt med GPS.

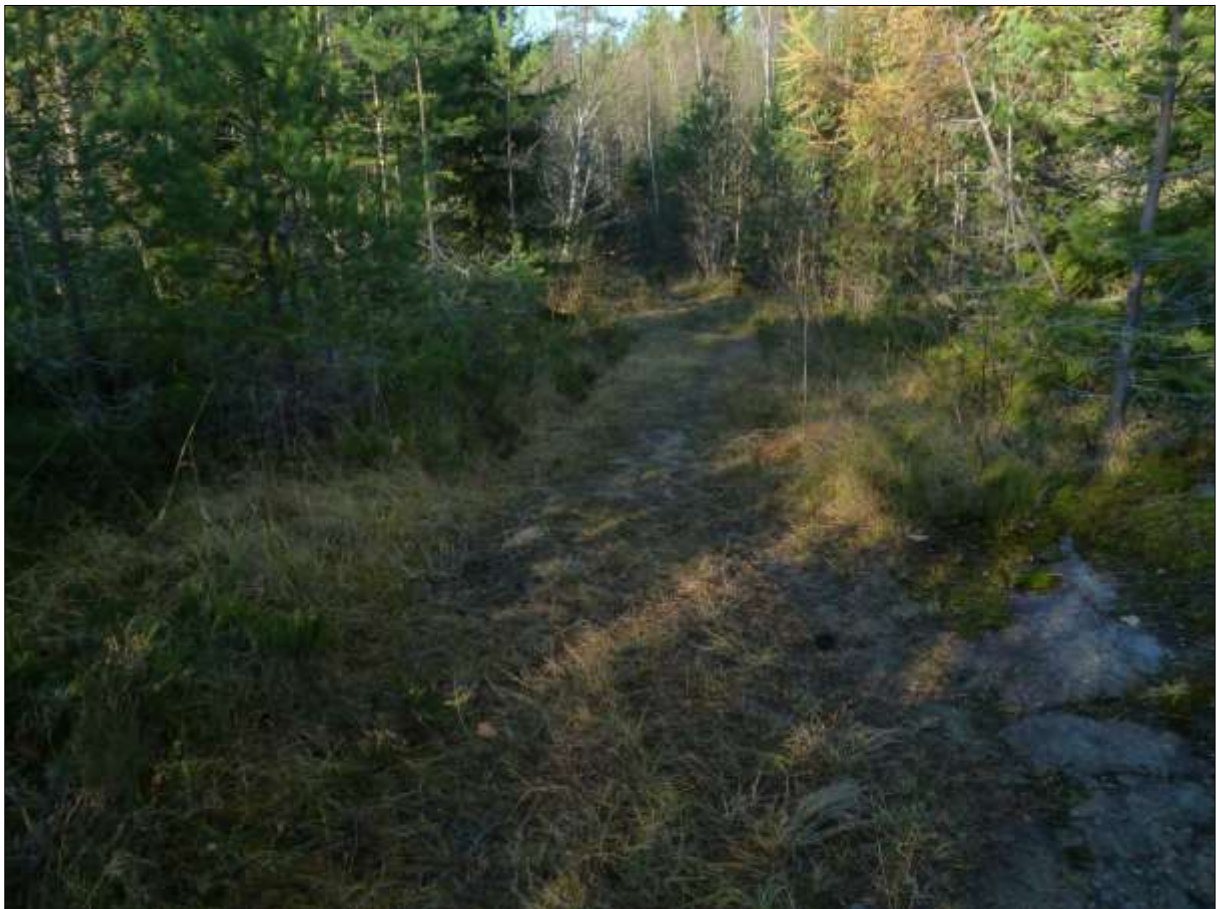
Fig. 5. En del av traktorveien fra fylkesvei 861 opp til myra.

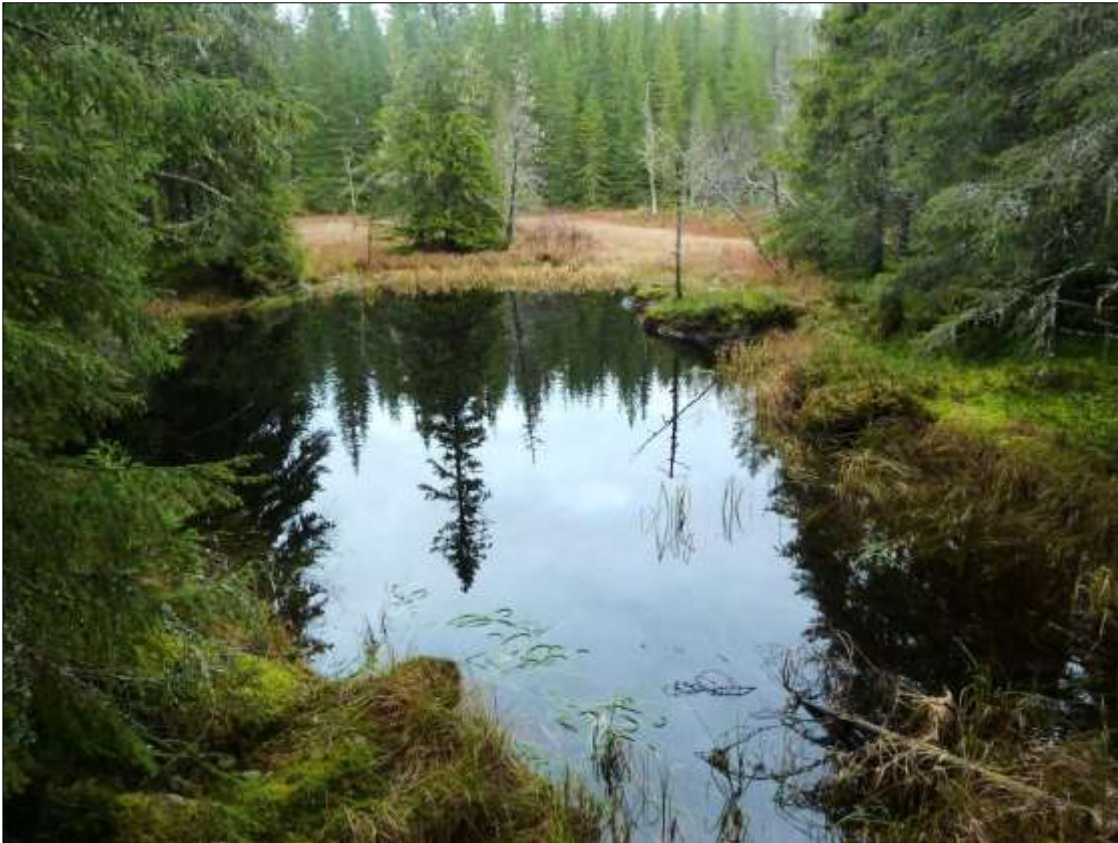
Fig. 7. Lårtjernholoa. Tjønn V fra sørvest

På området med lyngmyr er det glissen skog (gran/furu/bjørk) og en del stående, døde trær med mye lav. Tjønn i vest (Tjønn V) ligger i tilknytning til skogen i sør/øst/vest, og med nordenden mot starrmyra (fig. 7).

Tjønn V er ikke så dyp, og har hovedsakelig jordbunn og bergnabber. Den er størst, ca. 15 x 25 m og har klarere vann. Tjønn i øst (Tjønn Ø) ligger i tilknytning til skogen i sør/vest, med noe starr langs kanten og grensende til lyngmyra med fast bredd i nord (fig. 8). Tjønn Ø er ca. 10 x 15 m, dypere på midten, har torvmyrbunn og brunere vann. Tjønnene virker ganske ulike, og dette viser seg også i vannprøvene fra 2011. Tjønn V har en fin pH for salamander, 6,5, mens Tjønn Ø er mye surere, med en pH på 4,9 (Tabell 1). Ettersom det i 1974 ble målt en pH på 6,4 i begge tjønnene, kan det tyde på at forbindelsen mellom dem har vært åpnere før. Det er også sannsynlig at denne forbindelsen over tid har grodd til, og at tjønnene ikke lenger utveksler vann i noen vesentlig grad. Dette vil bidra til at de utvikler seg ulikt, og at Tjønn V fortsatt får høyere pH blant annet på grunn kontakten med berggrunnen, mens Tjønn Ø etter hvert blir mer påvirket av det sure myr miljøet og surt strøfall fra barskogen.
