Handlingsplantiltak for storsalamander *Triturus cristatus* i Trøndelag – Trondheim, Malvik og Bjugn kommuner

NTNU Vitenskapsmuseet
naturhistorisk notat 2021-13

**Handlingsplantiltak for storsalamander
Triturus cristatus i Trøndelag –
Trondheim, Malvik og Bjugn kommuner**

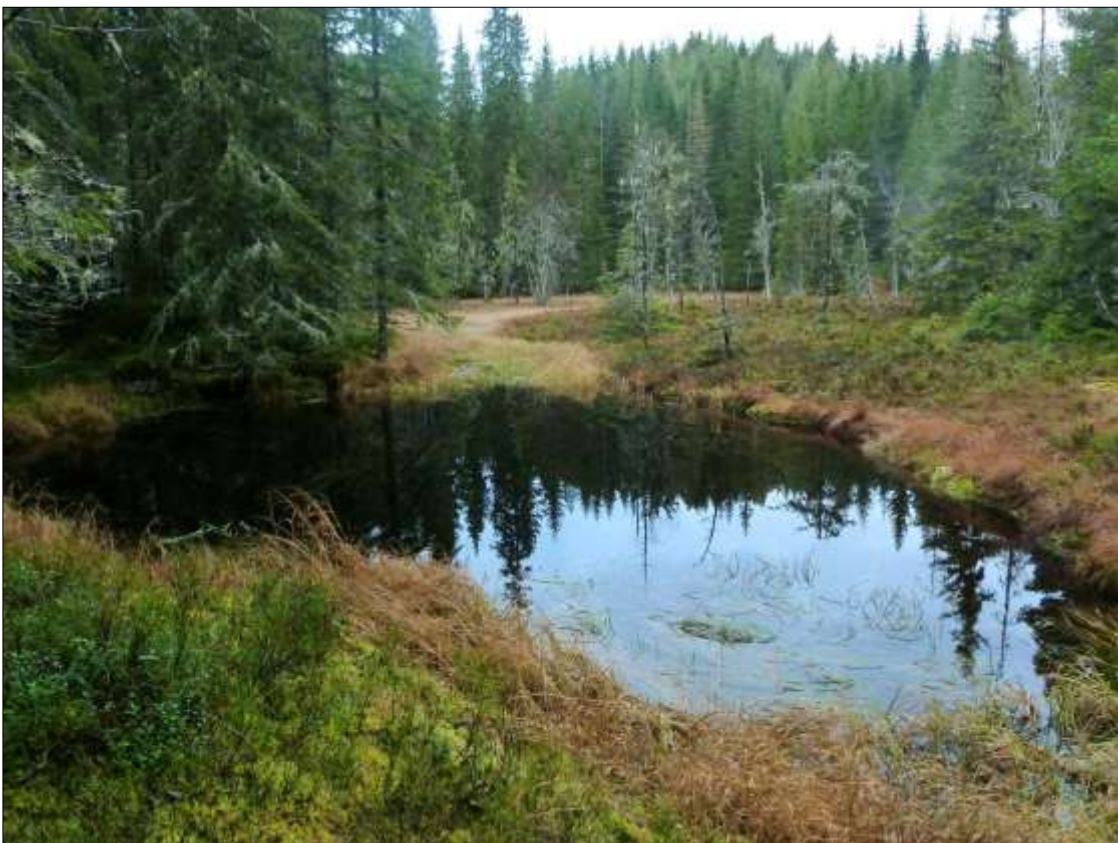
Fig. 8. Lårtjernholoa. Tjønn Ø fra sørøst

Tjønn V er ikke så dyp, og har hovedsakelig jordbunn og bergnabber. Den er størst, ca. 15 x 25 m og har klarere vann. Tjønn i øst (Tjønn Ø) ligger i tilknytning til skogen i sør/vest, med noe starr langs kanten og grensende til lyngmyra med fast bredd i nord (fig. 8). Tjønn Ø er ca. 10 x 15 m, dypere på midten, har torvmyrbunn og brunere vann. Tjønnene virker ganske ulike, og dette viser seg også i vannprøvene fra 2011. Tjønn V har en fin pH for salamander, 6,5, mens Tjønn Ø er mye surere, med en pH på 4,9 (Tabell 1). Ettersom det i 1974 ble målt en pH på 6,4 i begge tjønnene, kan det tyde på at forbindelsen mellom dem har vært åpnere før. Det er også sannsynlig at denne forbindelsen over tid har grodd til, og at tjønnene ikke lenger utveksler vann i noen vesentlig grad. Dette vil bidra til at de utvikler seg ulikt, og at Tjønn V fortsatt får høyere pH blant annet på grunn kontakten med berggrunnen, mens Tjønn Ø etter hvert blir mer påvirket av det sure myr miljøet og surt strøfall fra barskogen.

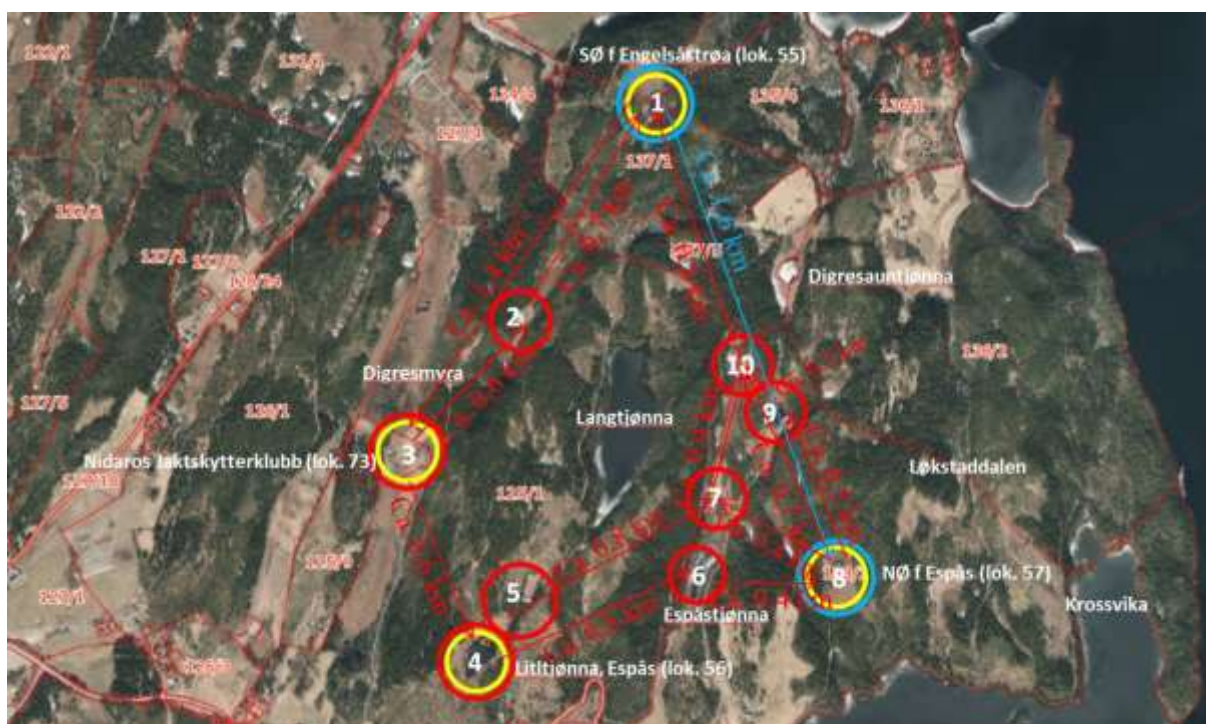
Figur 3. Flyfoto av området med vurderte steder for tiltak (røde sirkler) og avstander mellom dem. Storsalamanderlokaliteter (blå sirkler) og småsalamanderlokaliteter (gule sirkler). Nummer fra 1-10, se tabell 1. III.: Eva Tilseth.

Innenfor området er det vurdert 10 aktuelle lokaliteter med tanke på tiltak, og disse er beskrevet og fremstilt med flyfoto og bilder (figur 3, tabell 1). Det beskrives blant annet beliggenhet, størrelse, vannkvalitet og avstand mellom lokalitetene, og det foreslås konkrete tiltak i forbindelse med hver lokalitet. Tiltak er blant annet fjerning av fisk i eksisterende dammer og graving av nye dammer. Det anbefales å starte første fase i tiltaksarbeidet i forbindelse med 5 av dem i 2014 (tabell 2). Innen 2017 anbefales det å videreutvikle og evaluere gjennomførte tiltak og vurdere igangsetting av flere tiltak. I den sammenheng kan også erfaringer fra lignende tiltak andre steder i Trondheim og i andre kommuner (Malvik, Orkdal etc.) tas med i vurderingen.

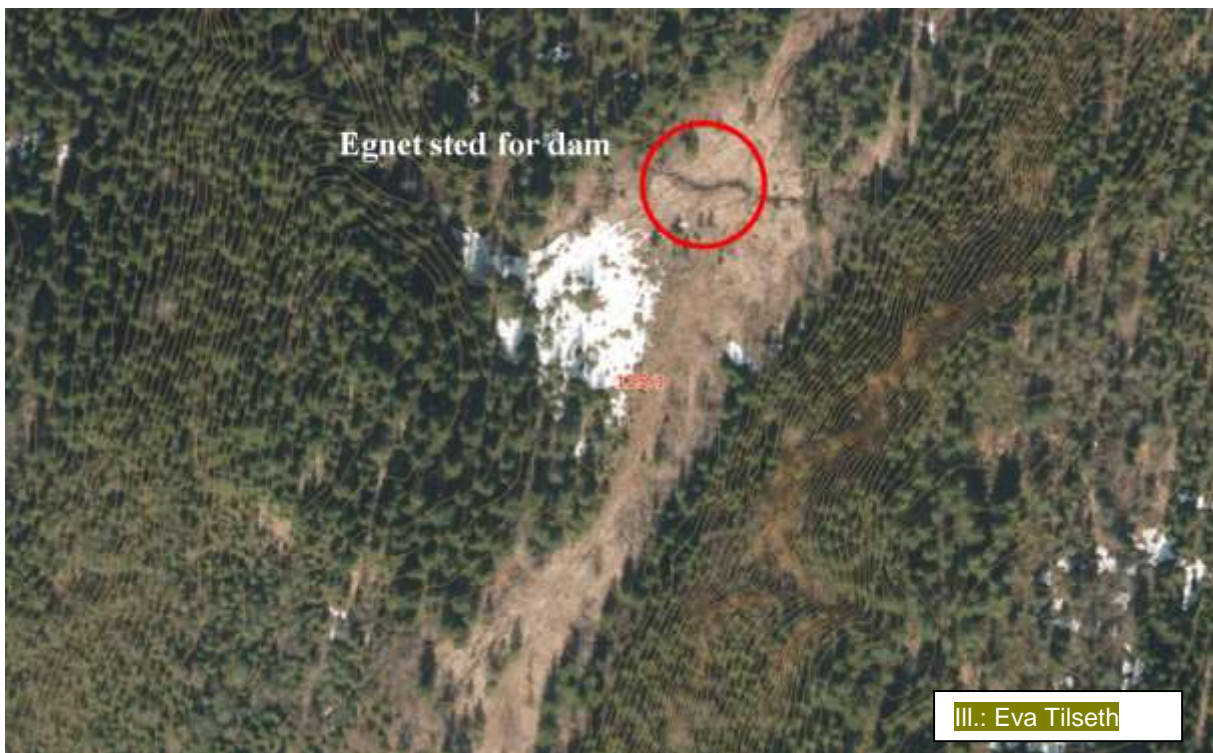
Figur 6. Flyfoto av myr sør for lokaliteten ved Engelsåstrøa med egnet sted for dam (rød sirkel).

flatehogst i et stort område på ca. 60 daa på vestsiden av myra og nordover (www.norgebilder.no). Myra heller nedover fra nord/nordøst mot syd, hvor terrenget går ned til Digresmyra. Det går et lite bekkedrag fra øst til vest i den nordlige delen, og her er terrenget relativt flatt og egnet for graving av en salamanderdam (figur 6, 7). Vannprøve herfra viste en god pH på 6,6 (tabell 1). Arealet på en dam avgrenset av skog her kan bli på ca. 0,5 daa. Det bør vurderes om noe av skogen bør fjernes for å bedre solinnstrålingen. Det er viktig at dammen får stabilt vannivå, men at man ikke griper inn i og endrer eksisterende naturlige små og større bekkedrag i vesentlig grad, for å holde vannveiene i myra intakt. I dette tilfellet kan det vurderes å

inkludere det lille bekkedraget i dammen. Det må vurderes nærmere ved konkret plassering av dammen i terrenget. Det går en «traktorvei» opp til myra fra Digresmyra i sør, så det er sannsynligvis mulig å komme frem med en gravemaskin. Det anbefales at det vurderes å grave ny salamanderdam på denne myra, da det er egnede forhold, og brukbar nærhet til tjønna ved Engelsåstrøa og Digresmyra. Igangsetting av dette tiltaket må sees i sammenheng med den totale prioritering når det gjelder alle tiltakene i hele det vurderte området (jf. pkt. 5).

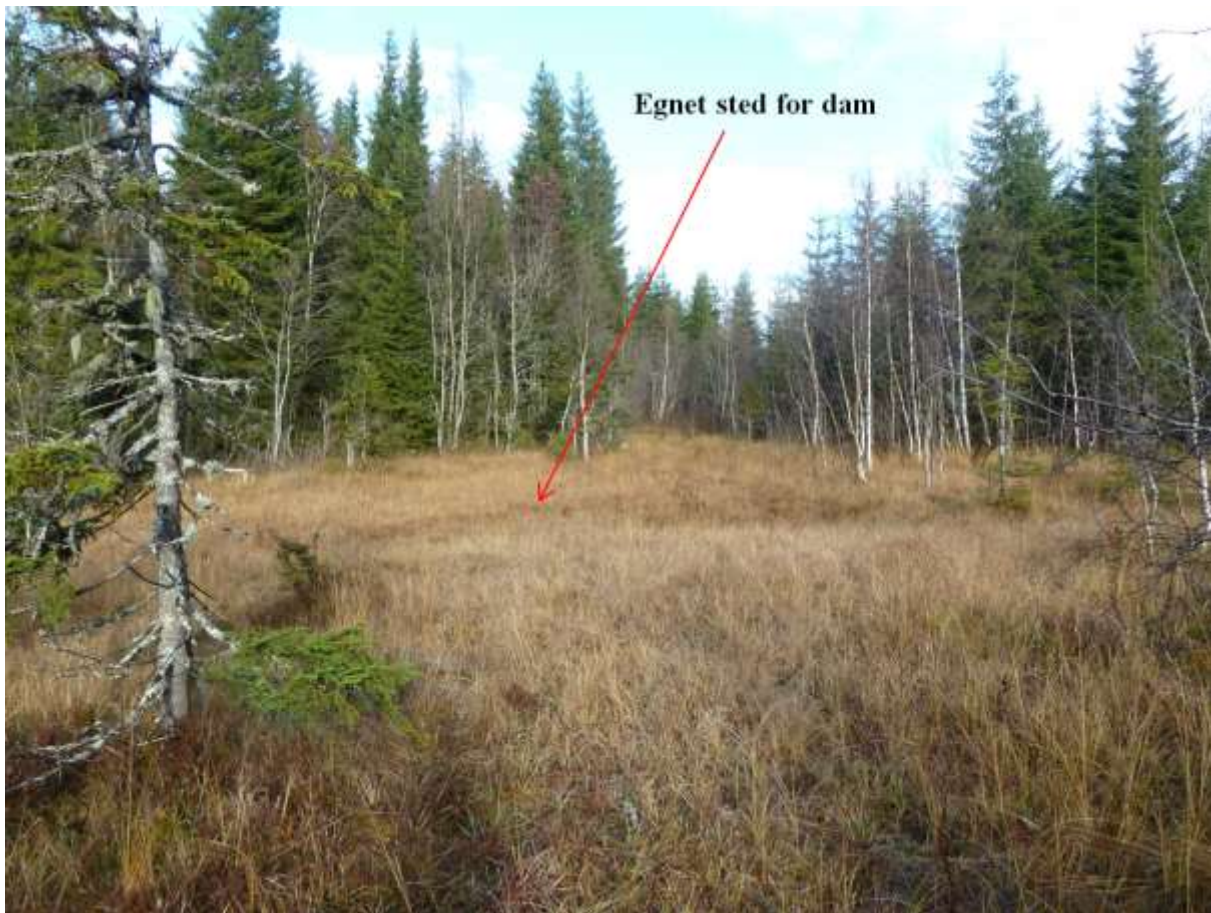
Figur 7. Myr sør for lokaliteten ved Engelsåstrøa med egnet sted for dam. Bilde tatt fra sør mot nord. Foto: Eva Tilseth.

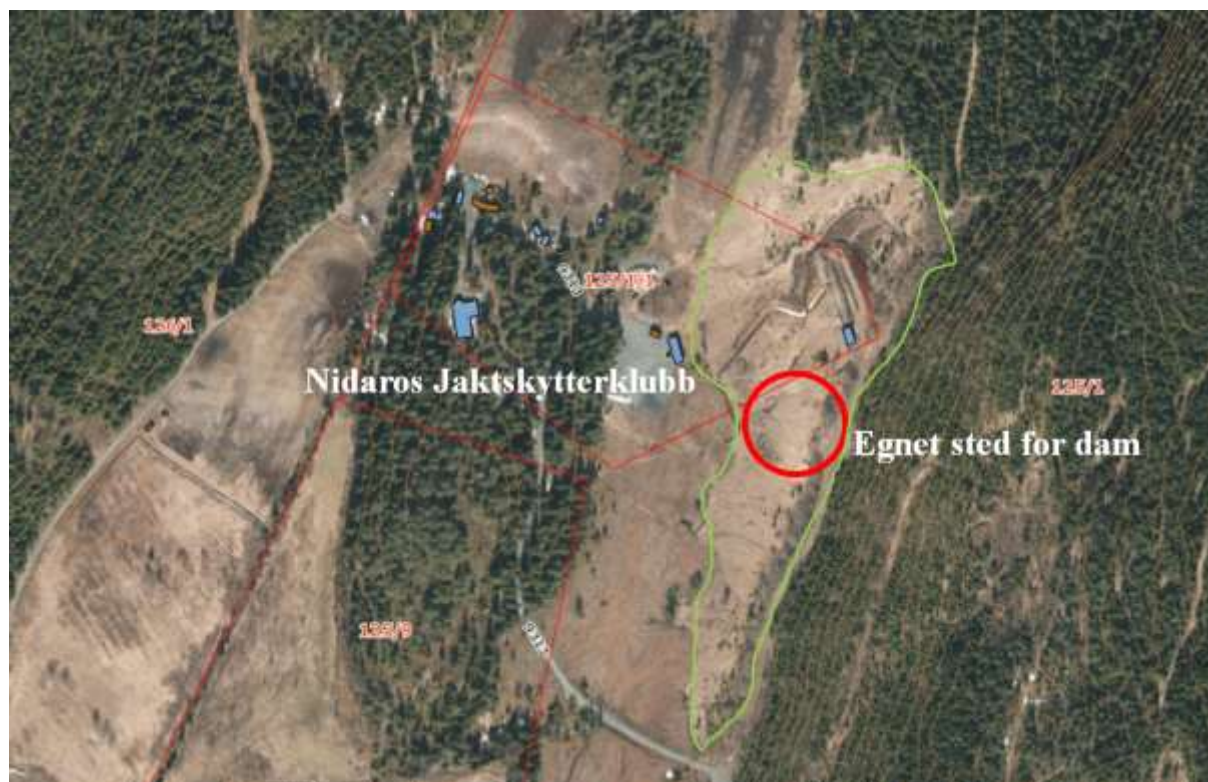
Figur 8. Nidaros Jakttskytterklubb, Digresmyra (lok. 73). Egnet sted for dam (rød sirkel). Starrmyr og egnede forhold for dam (innenfor grønn linje). Ill.: Eva Tilseth.

Digresmyra er den største myra i det vurderte området. Den ligger i vest, på ca. 170 moh. og er på ca. 400 daa. Eksisterende lokalitet her med småsalamander er Nidaros Jaktskytterklubb, lok. 73 (UTM 32 VN7025936 Ø576281, figur 3 nr. rød/gul sirkel nr. 3). Tilnærmingen til småsalamanderlokalitetene er som nevnt ovenfor å vurdere dem med tanke på å etablere storsalamanderlokaliteter der. Avstand til tjønna ved Engelsåstrøa er ca. 1,4 km, og det er omtrent tilsvarende avstand til den andre tjønna med storsalamander (og småsalamander) i området, nordøst for Espås (figur 3, blå/gul sirkel nr. 8). Avstand til Litttjønna Espås med småsalamander er ca. 0,4 km (figur 3 nr. rød/gul sirkel nr. 4). De største delene av Digresmyra er ombotrof høymyr, og det ligger noen små dammer her som er for sure for salamander (UTM 32V N7026462 Ø576379). De har en pH på 4,7 (Tilseth upubl.). Det er imidlertid et østlig parti av myra ved Nidaros Jaktskytterklubb på ca. 27 daa som består av rikmyr, og her er det et våtdrag og grøfter med god pH på 6,8 (figur 8, innenfor grønn linje). Det er tre skytebaner som er anlagt på Digresmyra og dette fører til en god del aktivitet og ferdsel. Det er foretatt noe grøfting av myra, spesielt i forbindelse med skytebanene, og store deler av myra er sterkt påvirket av skytebanene (Øien 2011). Det er anlagt en vei over den sørlige delen av myra, dette er adkomsten til den sørlige skytebanen tilhørende Nidaros Jaktskytterklubb.

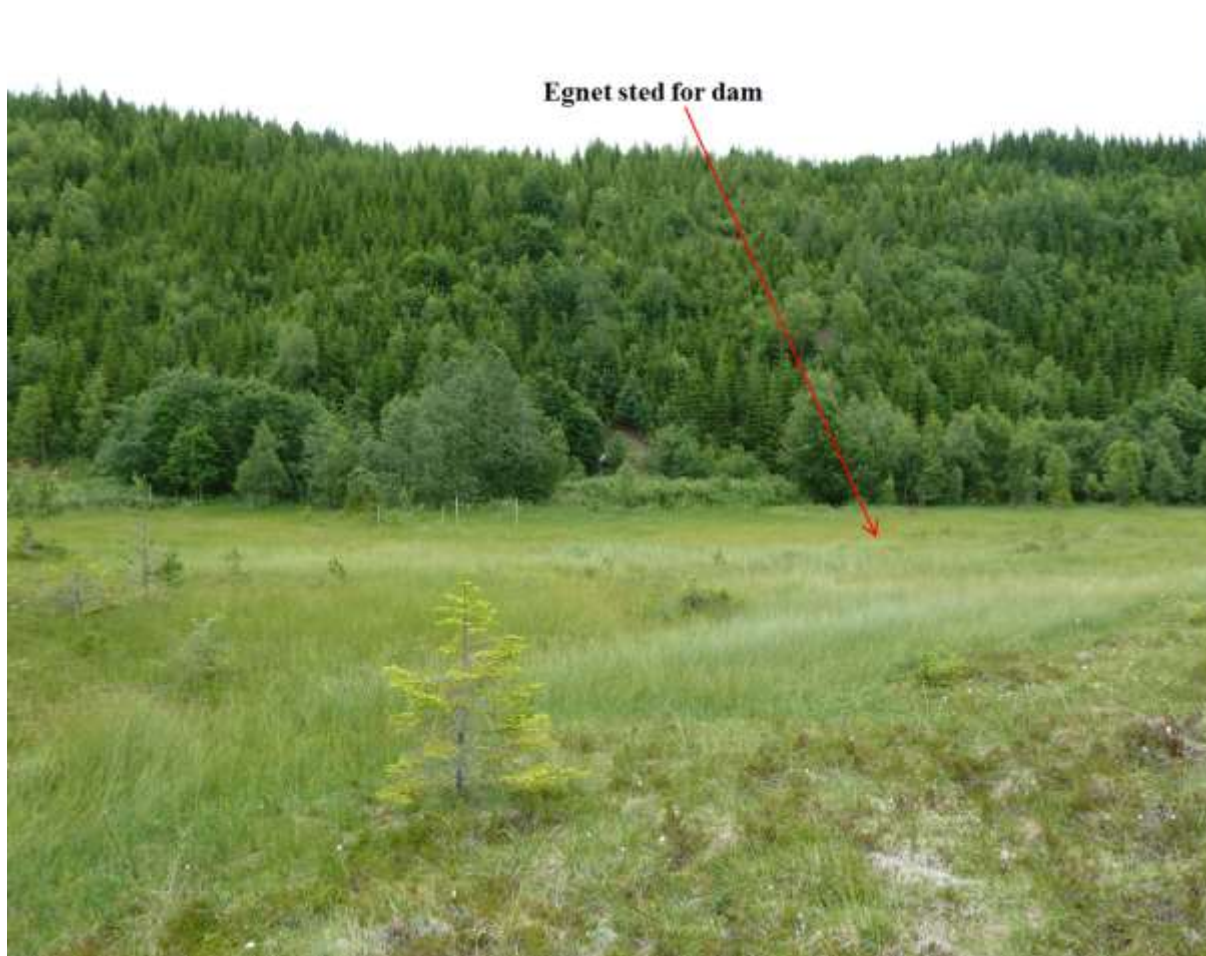
Figur 9. Egnet sted for dam ved Nidaros Jakttskytterklubb, Digresmyra (lok. 73). Bildet tatt fra standplass mot øst. Foto: Eva Tilseth.

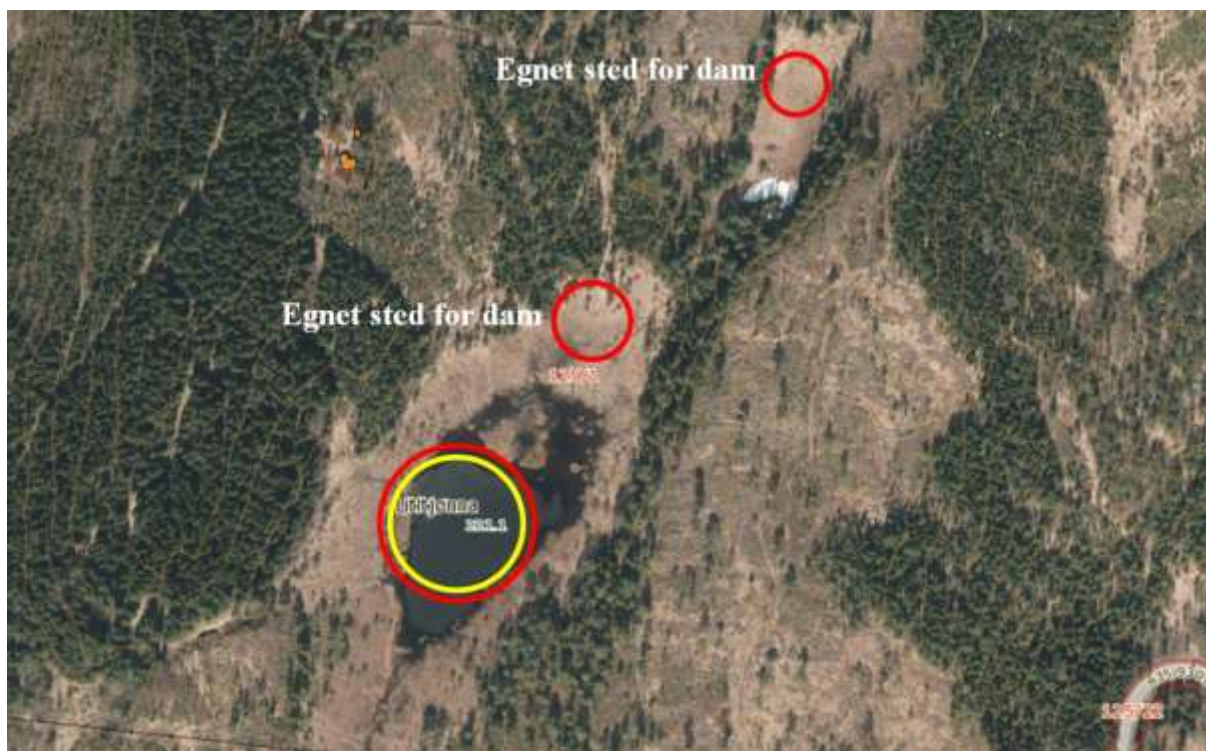
Figur 10. Littjønna, Espås (lok. 56, rød/gul sirkel). Egnede steder for damgraving (jf. pkt. 4.5, røde sirkler i nord/nordøst). III.: Eva Tilseth.

Myra hvor Littljønna Espås ligger, har et område i nord hvor det er et egnet sted for å grave en ny salamanderdam (figur 10, 12). Dette gjelder også den myra som ligger litt nordøst for denne, her

er det også egnede forhold for en dam (figur 10). På myra ved Littjønna er det plass til en dam på inntil ca. 1,2 daa, og på myra lenger nord en dam på ca. 0,5 daa. Det går en liten bekk fra den

øvre myra ned til Littljønna, og vannprøve her viste en pH på 7. Den øvre myra ligger på ca. 230 moh, og består vesentlig av starrmyr, slik som myra med Littljønna. Den beste plassering av en dam vil være på myra med Littljønna (UTM 32V N7025432 Ø576615, figur 3, rød sirkel nr. 5, figur 10, sørvestlig rød sirkel). Her vil det være god solinnstråling og nærhet til skog. Det er viktig at dammen får stabilt vannivå, men at man ikke griper inn i og endrer eksisterende naturlige små og større bekkedrag i vesentlig grad, for å holde vannveiene i myra intakt. Det anbefales å grave en dam på myra ved Littljønna, uansett om det er fisk i tjønna eller ikke. Dersom det er fisk her, bør ny dam graves før man fjerner fisken. Dette for at faunaen i Littljønna kan etablere seg i ny dam først, før man evt. anvender rotenon. Igangsetting av dette tiltaket må sees i sammenheng med den totale prioritering når det gjelder alle tiltakene i hele det vurderte området (jf. pkt. 5).

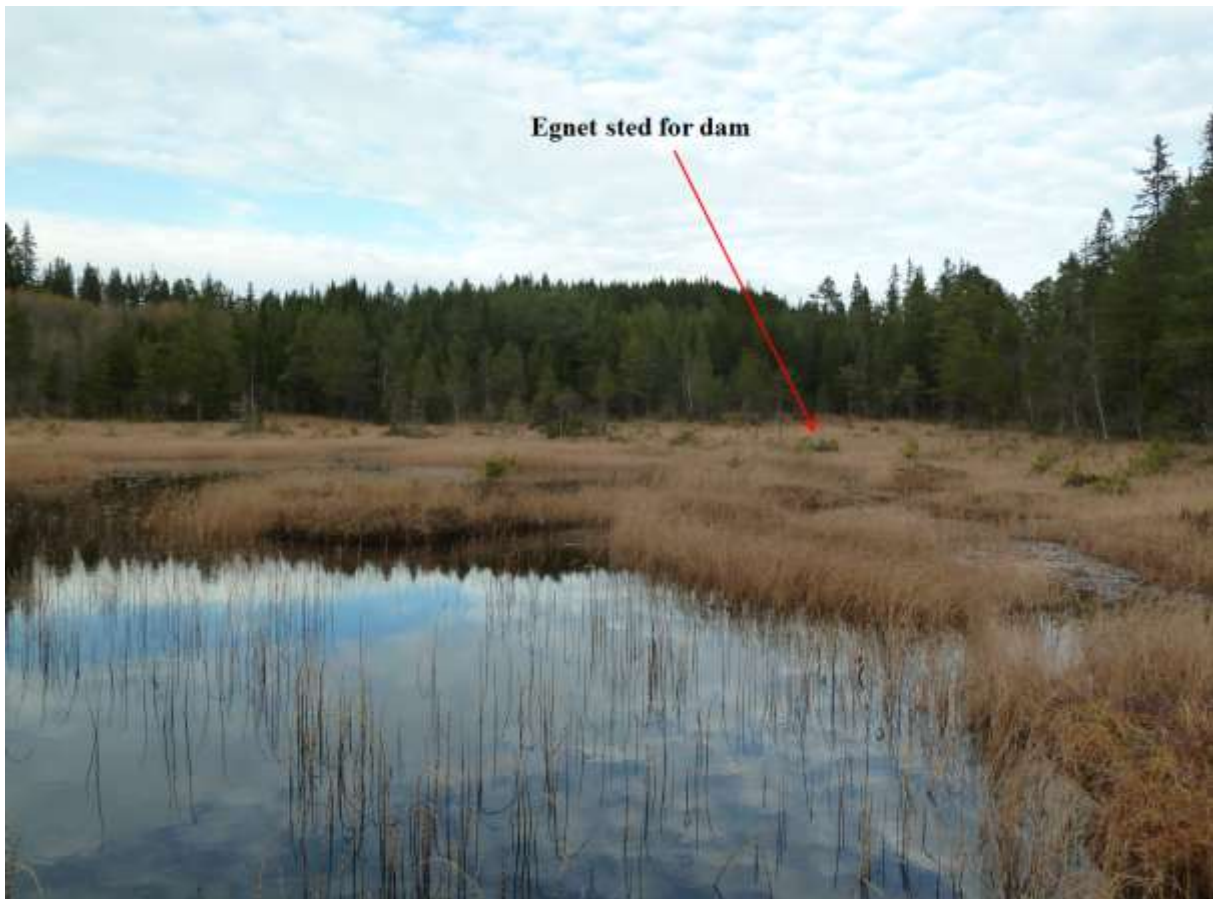
Figur 12. Egnet sted for dam på myra nord for Littljønna, Espås (lok. 56). Bilde tatt fra sørøst mot nord. Foto: Eva Tilseth..

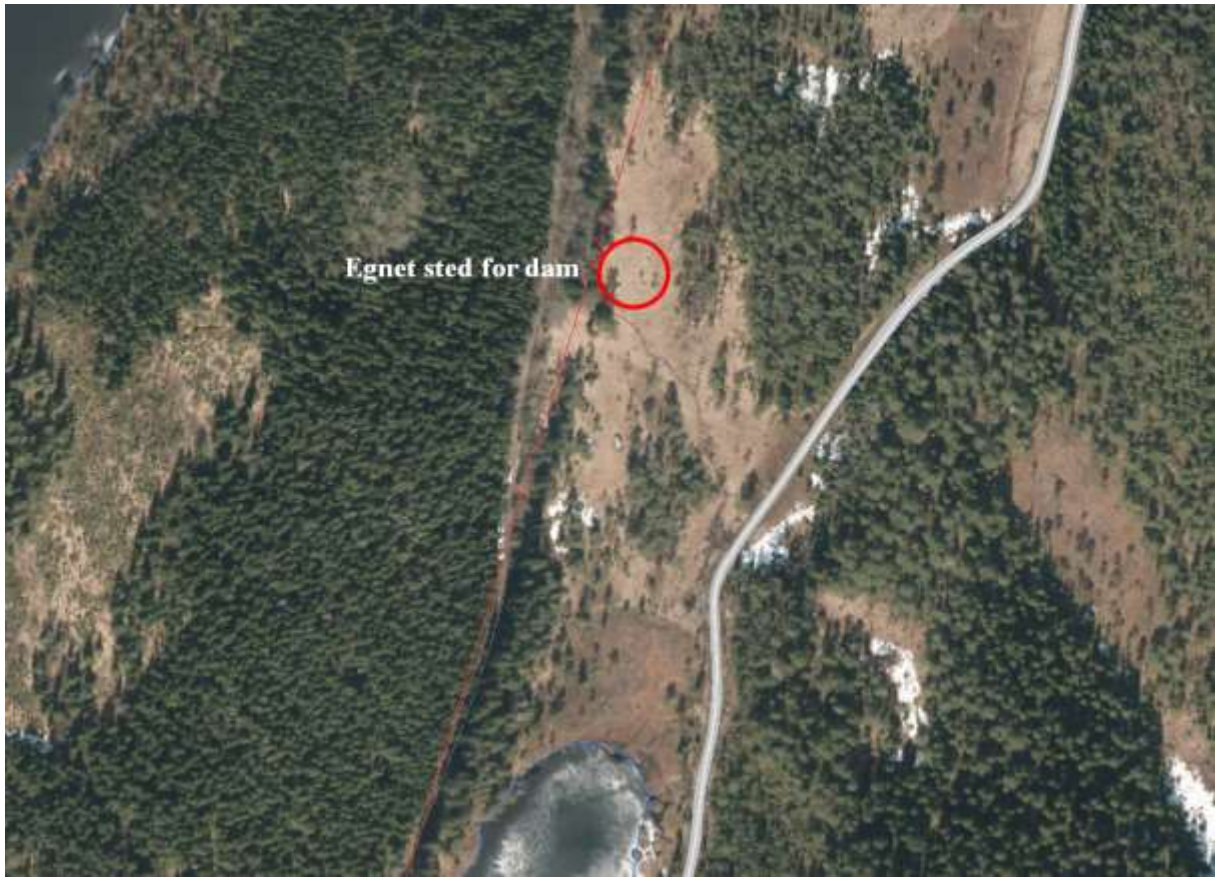
Figur 14. Myr nord for Espåstjønnna. Egnet sted for dam (rød sirkel). Ill.: Eva Tilseth.

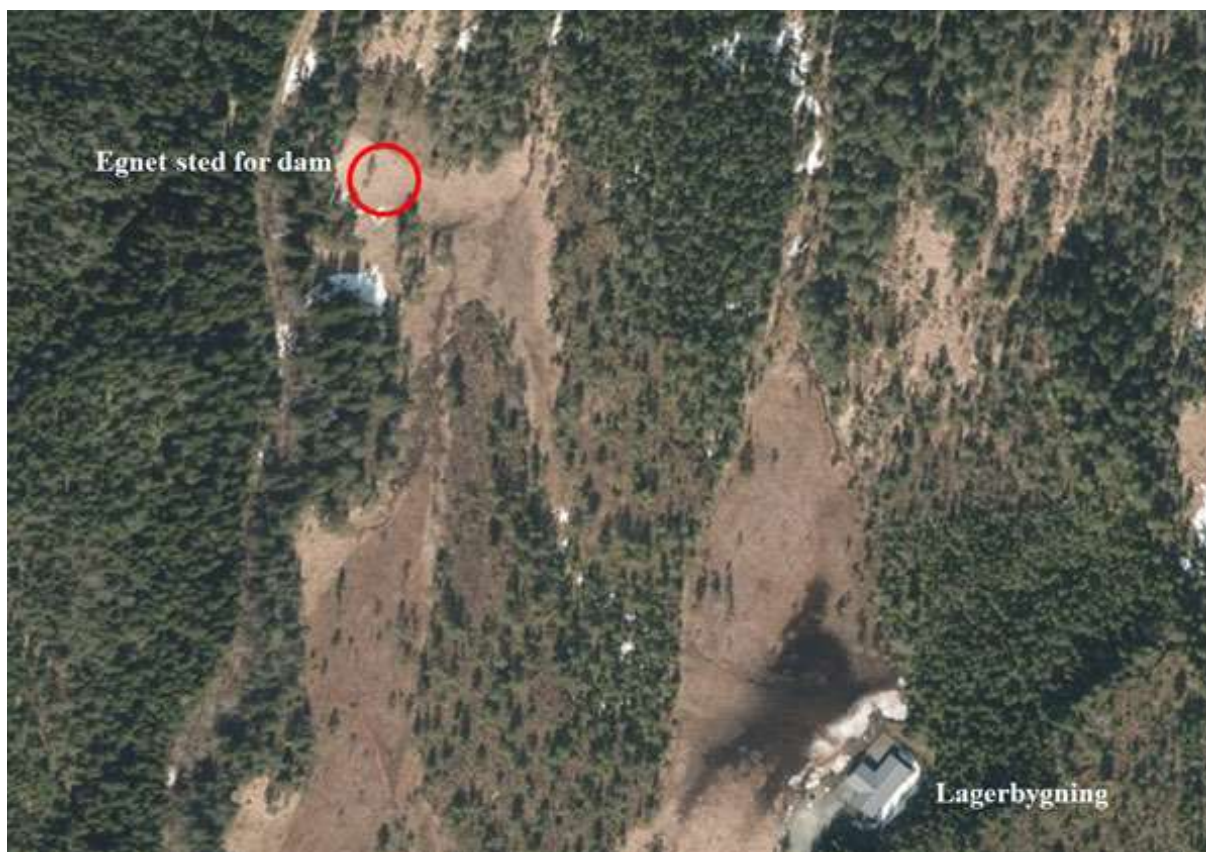
Figur 20. Flyfoto av myra nordvest for lagerbygningen. Egnet sted for dam (rød sirkel). Ill.: Eva Tilseth.

Myra, som ligger vest/nordvest for lagerbygningen ved Løkstadmoen, er egentlig den nordlige delen av Langmyra hvor Espåstjønna ligger. Den egner seg for utgravning av en dam i den nordvestlige delen, den ligger på ca. 168 moh., har fin starrmyr og en pH på 6,5 (UTM 32V N7027100 Ø577125, figur 3, rød sirkel nr.10, figur 20, 21). Avstand til dammen ved lagerbygningen er ca. 200 m. Skog er tett ved, og det er bra solinnstråling. Størrelsen på dammen kan bli inntil ca. 0,8 daa, avgrenset av annen type myr, skog og små bekker. Myra heller noe fra nordvest til øst, og det går en bekk fra vest til nordøst i nord her, denne bekken går inn i bekken fra Langtjønna til Digresauntjønna (jf. pkt. 3.3, vassdraget fra Langtjønna via Digresauntjønna til Jonsvatnet). Det går også en liten bekk fra sør til nord som møter det samme vassdraget i nordøst. Dammen kan legges utenom disse (figur 19, rød sirkel). Det er viktig at dammen får stabilt vannivå, men at man ikke griper inn i og endrer eksisterende naturlige små og større bekkedrag i vesentlig grad, for å holde vannveiene i myra intakt. Dammen vil bli rimelig lett tilgjengelig med gravemaskin på grunn av veien til lagerbygningen. Vurdering av myra her er tatt med som en mulighet og kan komme i tillegg til dammen ved lagerbygningen. Det anbefales å prioritere dammen ved lagerbygningen som første tiltak i dette området. Igangsetting av dette siste tiltaket må sees i sammenheng med den totale prioritering når det gjelder alle tiltakene i hele det vurderte området (pkt. 5).

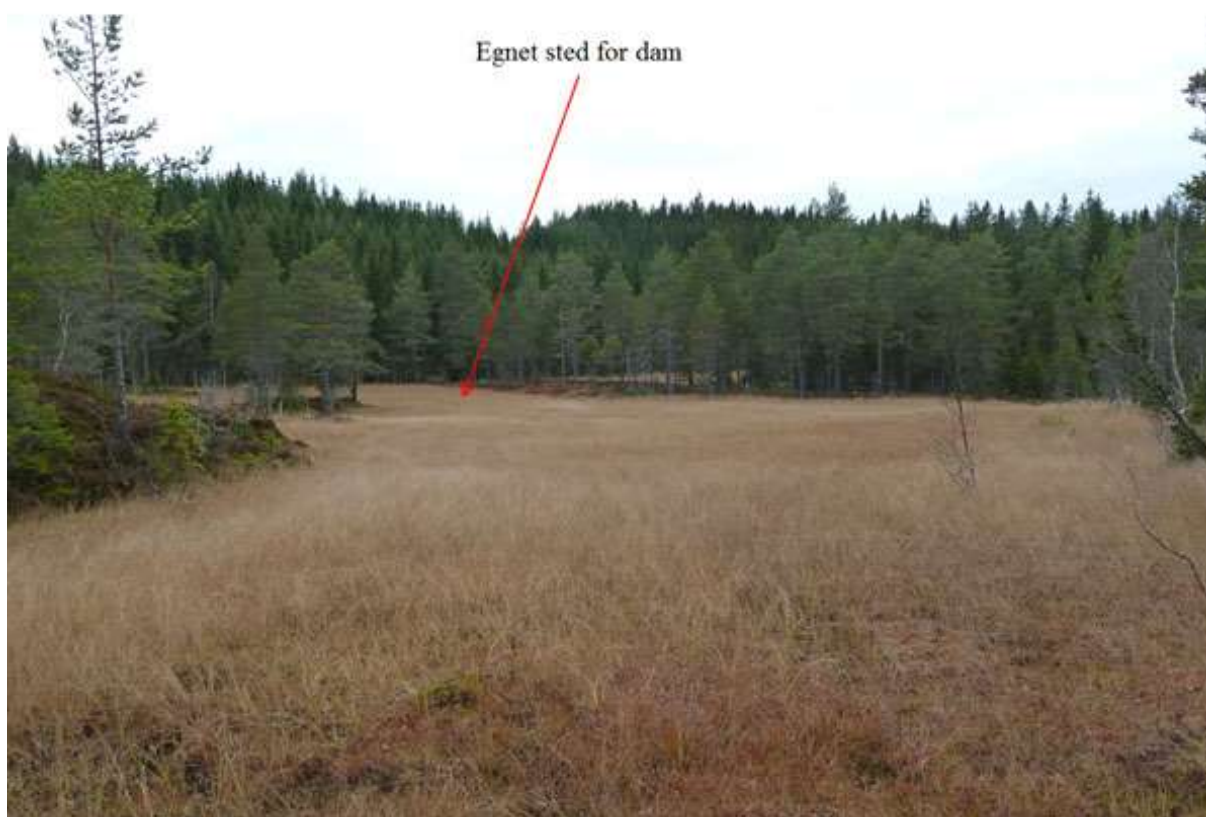
Figur 21. Foto av myra nordvest for lagerbygningen med egnet sted for dam. Bilde er tatt fra sørøst mot nordvest. Foto: Eva Tilseth.

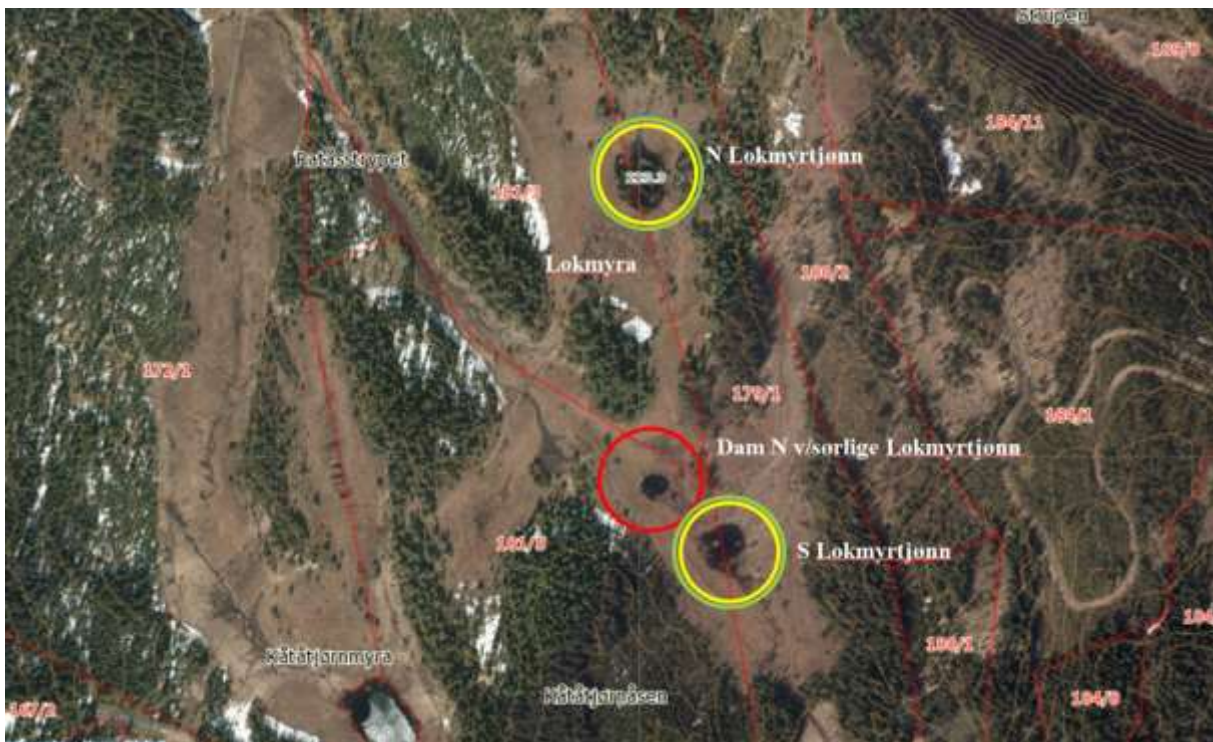
Figur 4. Lokmyra med n. og s. Lokmyrtjønn (grønne/gule sirkler) og dam v/sørlig Lokmyrtjønn (rød sirkel). Ill.: Eva Tilseth.

Lokalitetene som omtales her er tre kjente registrerte tjønner som ligger på Lokmyra, sør for Stor-Leirsjøen, lok. 9, 10 og 72 (Tilseth 2008 a). To av dem har både storsalamander- og småsalamanderbestander. Den ene ligger nord på myra: Nordlig Lokmyrtjønn (UTM 32V N7028097 Ø564614), og den andre sør på myra: Sørlig Lokmyrtjønn (UTM 32V N7028435 Ø564538) (figur 1, 2, 4, grønne sirkler). Den tredje ligger nordvest for den sørlige tjønna; Dam nord v/sørlige Lokmyrtjønn, lok. 72 (UTM 32V N7028152 Ø564548, figur 3, nr. 1, figur 4, rød sirkel). Avstanden mellom sørlige og nordlige Lokmyrtjønn er ca. 280 m. De ligger på ca. 225 moh, har god solinnstråling og gunstig pH (henholdsvis 6,3 og 6,9). Avstand til skog er henholdsvis ca. 45 m og ca. 10 m, og damarealene er på ca. 1,8 daa og ca. 2,5 daa. Den nordlige tjønna er noe grunnere og mer tilgrodd, men de er begge gode storsalamanderlokaliteter. De er som nevnt ovenfor de eneste nåværende registrerte storsalamanderlokaliteter på vestsiden av Nidelva i Trondheim kommune. Bestandene er isolerte og sårbare, og det er viktig å etablere et nettverk av potensielle yngledammer i tilknytning til disse. I denne rapporten vil flere alternativer når det gjelder tiltak bli vurdert med basis i eksisterende dammer og aktuelle myrer i området. Når det gjelder trusler for salamanderbestandene på Lokmyra, er det antagelig fiskeutsetting og generell ferdsel som er de største. Det går som nevnt ovenfor en tur-/skiløypetrasé (som maskinprepareres) over den sørlige delen av myra. Traséen går på vestsiden av den sørlige Lokmyrtjønn og tjønna nordvest for denne (figur 5). Det er på denne siden at det er kortest vei til skog fra tjønnene. Dette kan karakteriseres som en relativt moderat trussel, da løypa brukes mest om vinteren når salamanderne er gått i dvale på sine overvintringsplasser. Den er imidlertid turløype ellers i året også, og det ideelle ville være at løypa ble flyttet, så det generelt blir mindre ferdsel på myra. Den tredje tjønna (Dam nord v/sørlige Lokmyrtjønn, lok. 72, figur 4, 6) ligger ca. 50 m nordvest for den sørlige Lokmyrtjønn. Den ligger også på ca. 225 moh, har god solinnstråling og ca. 40 m til skog. Den er på ca. 0,6 daa. Det er ikke registrert salamander her, og det kan skyldes vannkvaliteten, dvs. at den kanskje er for sur (Tilseth 2008 a). Det anbefales å vurdere tilretteleggelse av lokaliteten for salamander. Det bør blant annet tas en vannprøve, og det bør avklares om kalking kan være et aktuelt tiltak. Den regionalt sjeldne ryggsvømmeren *Notonecta glauca* (som er under spredning) er registrert i denne tjønna i 2012 (Tilseth, unpubl.).

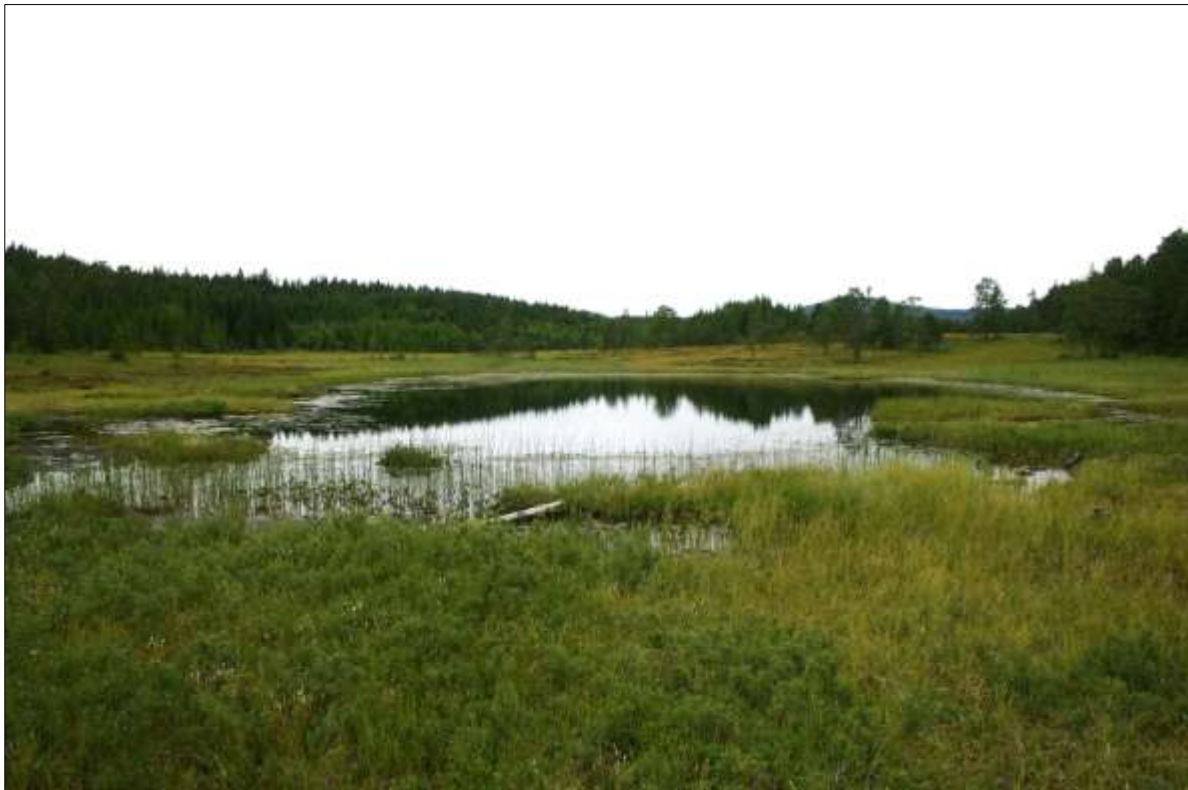
Figur 8. Kåttåtjønna. Foto: Eva Tilseth.

Kåttåtjønna ligger på den relativt store Kåttåtjørnmyra som strekker seg fra veien til Rønningen og nordover til Sølvskakkeltjønna. Tjønna ligger sør på myra, og tett ved veien (UTM 32V N7027929 Ø564304, figur 3, rød sirkel nr. 3, figur 8). Avstand til den sørlige Lokmyrtjønna er ca. 0,3 km. Kåttåtjønna ligger på ca. 214 moh, har god solinnstråling og avstand til skog er ca. 35 m. Damarealet er på ca. 4,8 daa. Tjønna har innløpsbekk i nordvest og utløpsbekk i sør, og innløpsbekken er delvis tilgrodd, mens utløpsbekken er åpen. Ifølge Nøst (2002) er tjønna en del av et sentralt vassdrag i Leinstrandmarka som starter ved Kåttåtjønna og renner ut i nedre del av Gaula. Lengden på dette vassdraget er ca. 7 km. Kåttåtjønna har til dels brådyp strandsoner og et maksimaldyp på 5 m som nås raskt. Dypområdet har flat utforming og utgjør store arealer av tjønna. Det er tjønnaks, nøkkerose, bukkeblad og sneller i tjønna, og noe takrør i nordvest. Kåttåtjønna har ifølge Nøst en tett bestand av småfallen ørret (21 individer pr. 100 m²), og den har gode gyteforhold for ørret. Bestanden er imidlertid for stor og i sterk ubalanse med næringsgrunnlaget. Artssammensetning og individstørrelser av vannlopper indikerer at dyreplanktonsamfunnet i Kåttåtjønna er mer utsatt for beiting fra fisk enn i Jelleintjønna (se nedenfor). Kåttåtjønna egner seg for storsalamander, med sin beliggenhet (nær Lokmyra, mye sol, nær skog), størrelse og vannkvalitet (tabell 1). Den har imidlertid ørret, er en del av et større vassdrag og ligger nær vei med mye ferdsel. Det anbefales likevel at det startes forarbeid med hensyn til å tilrettelegge tjønna for storsalamander, på grunn av dens potensielt viktige rolle i nettverket av dammer i Lokmyraområdet. Vannprøve bør tas, og fjerning av fisken og å hindre ny fiskeutsetting vil være hovedmålet for tiltaksaktiviteten her. Dersom salamandere ikke vandrer inn i løpet av rimelig tid (3-5 år) kan flytting vurderes. Kåttåtjønna har i tillegg potensiale som undervisningsdam med sin beliggenhet nær veien til Rønningen, og det anbefales at også dette vurderes.

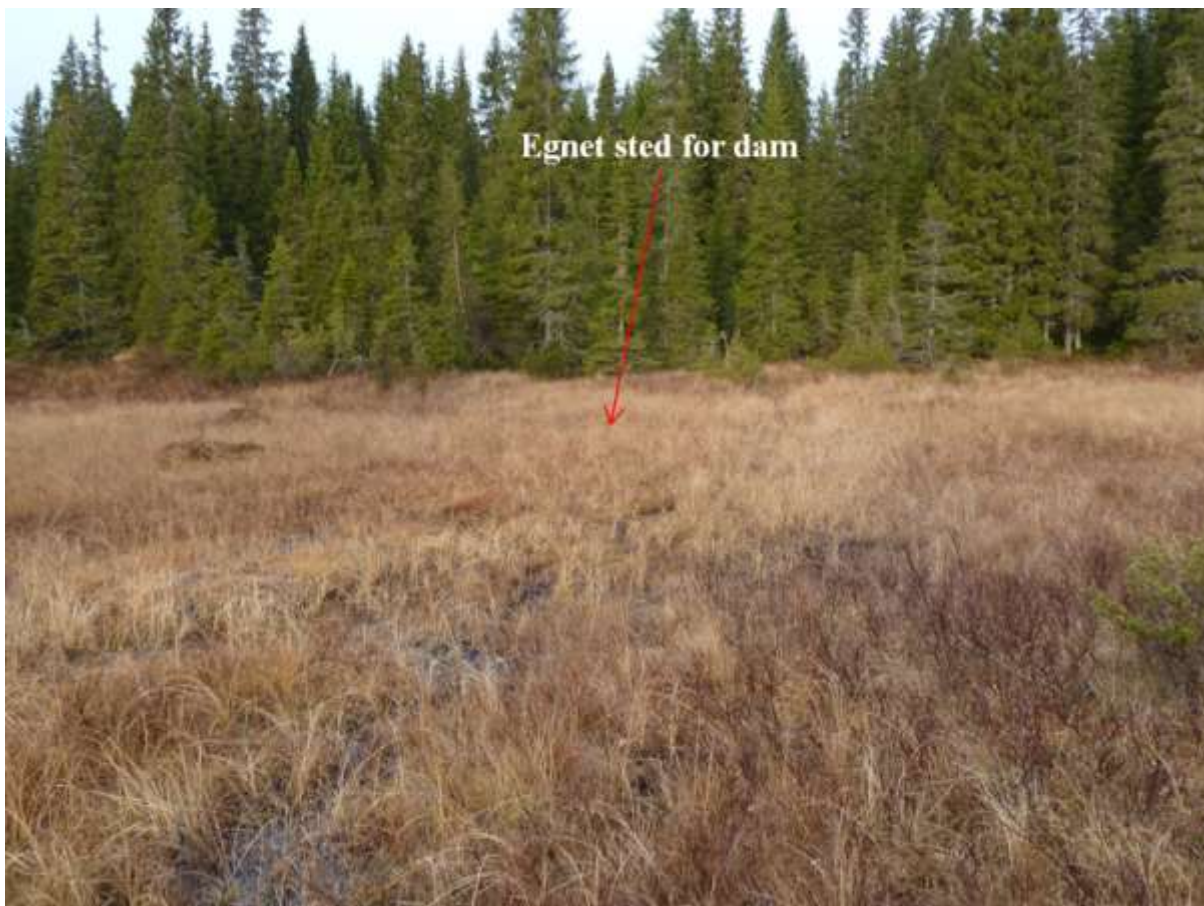
Figur 16. Myr sør for Rørvollen med egnet sted for dam. Foto: Eva Tilseth.

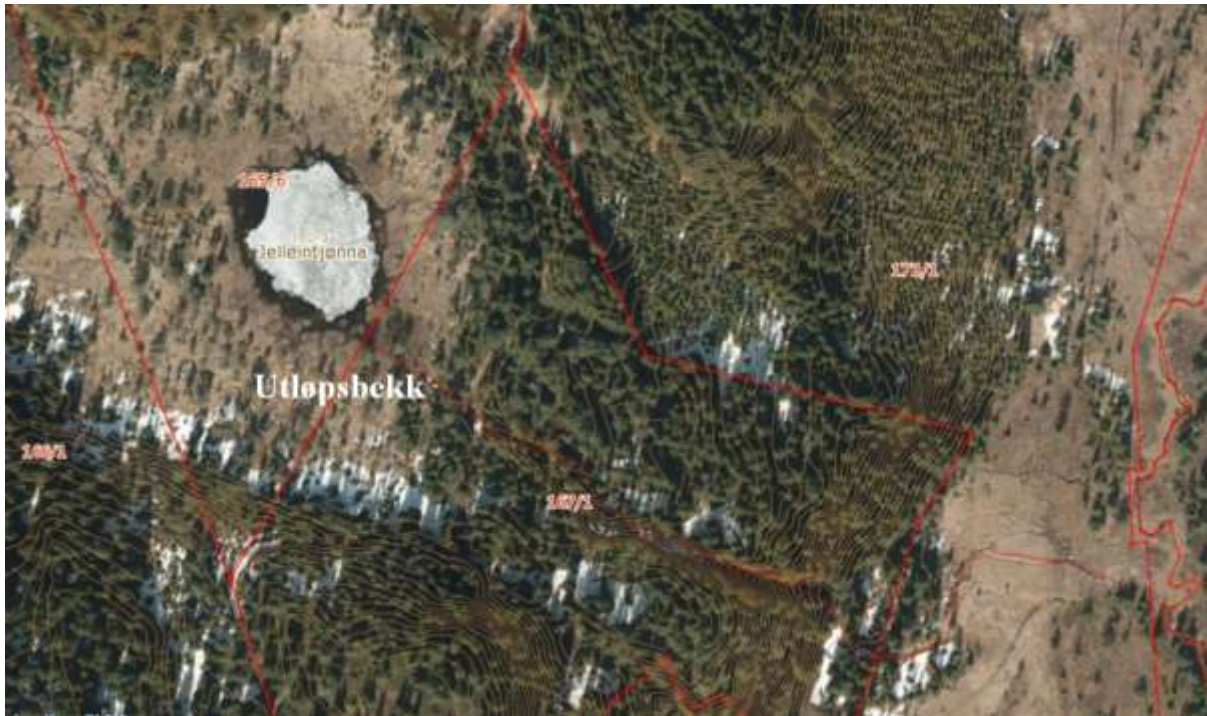
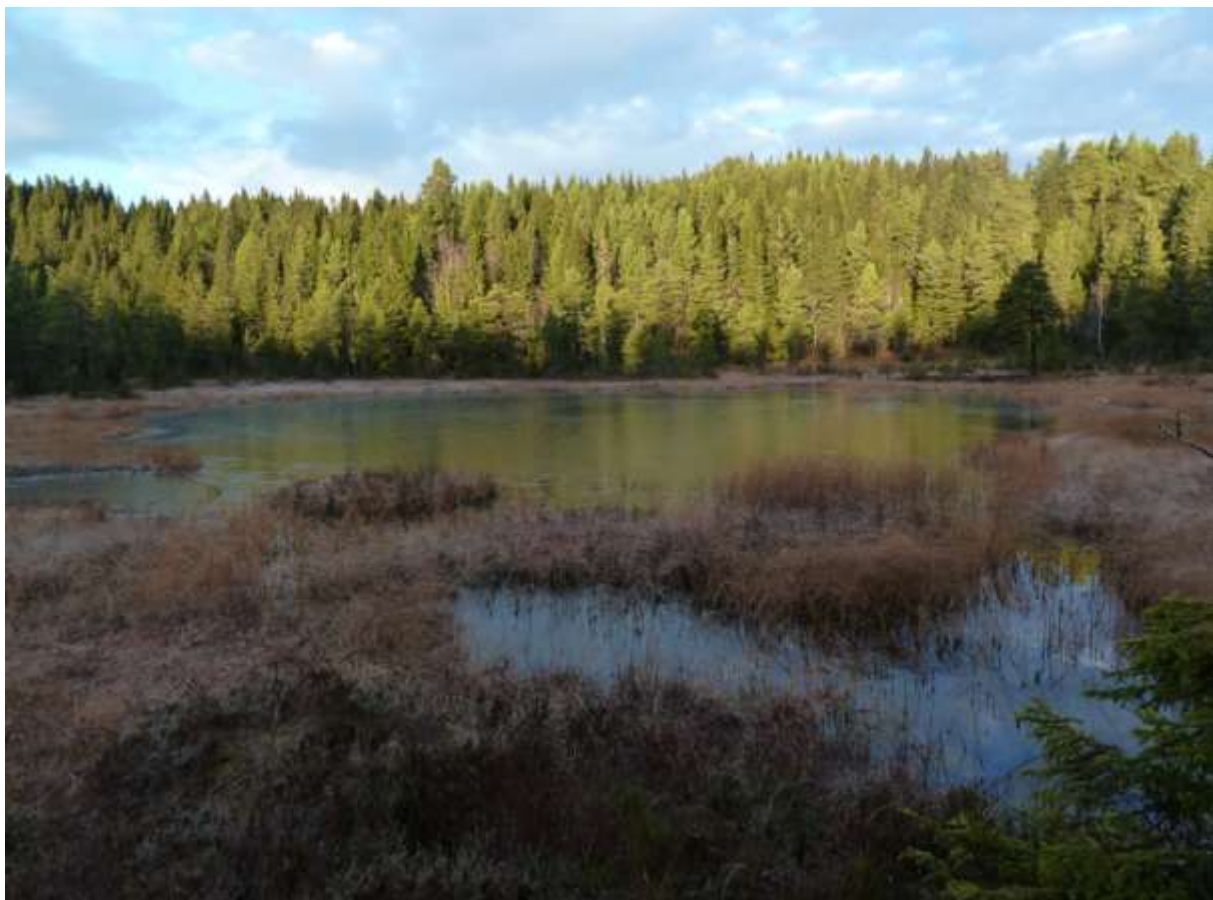
Figur 19. Jelleintjønnna med utløpsbekk. Ill.: Eva Tilseth.

Figur 20. Jelleintjønnna. Foto: Eva Tilseth.

Jelleintjønn ligger sør for Skarberget, på ei mindre starrmyr på ca. 26 daa (UTM 32V N7027929 Ø564304, figur 3, rød sirkel nr. 8, figur 19, 20). Tjønn ligger på ca. 198 moh, har bra solinnstråling og gunstig pH på 6,9 (tabell 1). Avstand til sørlig Lokmyrtjønn er ca. 1,4 km og avstand til Rørmyra (se nedenfor) er ca. 0,2 km. Avstand til skog er ca. 23 m, og damarealet er på ca. 3,4 daa. Jelleintjønn har to små innløpsbekker i nordvest og nordøst og utløpsbekk i sørøst. Innløpsbekkene er veldig tilgrodde, men utløpsbekken er åpen. Den går over et ganske tilgrodd flatt område den første strekningen (ca. 20 m), for deretter å gå mer åpent og brattere sørøstover ned gjennom skogen til Rørmyra (178 moh). Jelleintjønn har mange kvaliteter som passer for storsalamander: den ligger på ei mindre myr, har nærhet til skog, bra med sol, har god størrelse, den har øyer, viker, grunner, vannplanter (tjønna, nøkkerose, snelle,

bukkeblad og takerør) og god vannkvalitet. Det er imidlertid blitt satt ut ørret her for mange år siden, fra Hestsjøen. Ifølge Nøst (2002) er tjønna grunn med maksimaldyp på 4,5 m. De sentrale artsgrupper av dyreplankton var representert i her, men artsutvalget var noe høyere i Jelleintjønna enn i Kåttåtjønna (se ovenfor). Artssammensetning og individstørrelser av vannlopper indikerer at dyreplanktonsamfunnet i Kåttåtjønna er mer utsatt for beiting fra fisk enn i Jelleintjønna. Ørretbestanden i Jelleintjønna er tett og småfallen (prøvefiske ga 11 individer pr. 100 m²), men er i bedre balanse med næringsgrunnlaget enn ørreten i Kåttåtjønna. Nøsts konklusjon er at begge tjønnene har begrenset mulighet til å ha en god ørretbestand av tilfredstillende kvalitet. Jelleintjønna ligger skjermet til og har gode kvaliteter som storsalamanderlokalitet. Det er sannsynlig at ørreten har dårlige gyteforhold, og tetting av utløpsbekken og fjerning av fisken er tiltak som anbefales. I tillegg bør det vurderes om storsalamander (og småsalamander) skal settes ut her, på grunn av en noe større avstand til Lokmyra. Dette bør sees i sammenheng med tiltak på Rørmyra (se nedenfor).

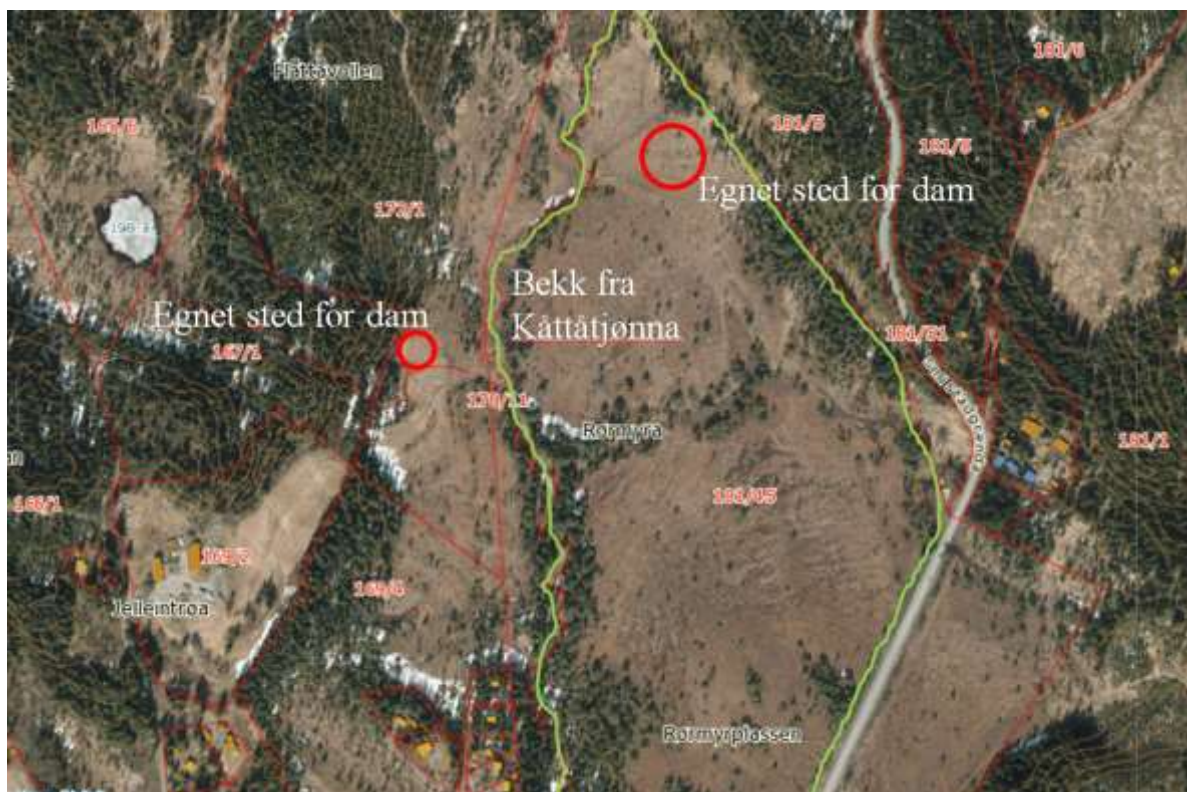
Figur 21. Rørmyra med egnet sted for dam i vest (rød sirkel). Bekkedrag fra Kåttåtjønna (rød+grønn linje nord-sør midt i bildet). Naturreservat og egnet sted for dam (rød sirkel) innenfor grønn linje. Ill. Eva Tilseth.

Rørmyra ligger øst for Jelleintjønna, og er ei stor myr på ca. 340 daa, hvorav den østlige delen på ca. 192 daa er fredet som naturreservat fra 1990 (figur 21). Formålet med opprettelsen av naturreservatet var å sikre ei eksentrisk høgmyr og svært rike minerotrofe arealer med artsrik flora i lavlandet i Sør-Trøndelag. Utenfor reservatet i vest er det egnede forhold for å anlegge en salalmanderdam (UTM 32V N7026596 Ø564402, figur 3, rød sirkel nr. 9, figur 21, 22). Grunneier her er Fylkeskommunen ved Skjetlein videregående skole. Området har starrmyr, ligger på ca. 178 moh, har bra solinnstråling, nærhet til skog og gunstig pH på 7,4 (tabell 1). Avstand til den sørlige Lokmyrtjønna er ca. 1,5 km via Rørvollen (ca. 0,8 km unna). Det er ca. 1,9 km til Nordmyra nord hvor det er småsalamander (se nedenfor). Den ideelle plassering av en dam ville imidlertid være i nordøst på Rørmyra, innenfor reservatet, hvor forholdene er svært gode (figur 23). Dette kan imidlertid være problematisk på grunn av vernebestemmelsene, derfor beskrives egnet sted for ny dam utenfor reservatet, se figur 21. Utløpsbekken fra Jelleintjønna kommer ned

fra vest her, og hvis dammen legges rett nord for denne, vil den kunne få et areal på ca. 1 daa. Det er også alternative damområder på den vestlige delen av myra utenfor reservatet, i nord eller i sør. Det anbefales at man først utreder muligheten for å grave en salamanderdam nordøst på Rørmyra, innenfor reservatet. Dersom dette ikke blir mulig å realisere, anbefales det å grave en dam på vestsiden, utenfor reservatet. Tiltaket bør sees i sammenheng med tiltak i forbindelse med Jelleintjønnen (se ovenfor), og det bør også her vurderes å sette ut storsalamander (og småsalamander). Det er viktig at dammen får stabilt vannivå, men at man ikke griper inn i og endrer eksisterende naturlige små og store bekkedrag i vesentlig grad, for å holde vannveiene i myra intakt. Dette må vurderes nærmere ved konkret plassering av dammen i terrenget. Bekken fra Kåttåtjønnen går nord-sør over Rørmyra på østsiden av foreslått damområde (utenfor naturreservatet), og innenfor reservatet representerer den grensen i vest (figur 21). Dette samme bekkedraget kommer nordfra fra myra sør for Rørvollen vil kunne representere en potensiell vandringskorridor mellom lokaliteten og nordover mot Lokmyra.
