Handlingsplantiltak for storsalamander *Triturus cristatus* i Trøndelag – Trondheim, Malvik og Bjugn kommuner

NTNU Vitenskapsmuseet
naturhistorisk notat 2021-13

**Handlingsplantiltak for storsalamander
Triturus cristatus i Trøndelag –
Trondheim, Malvik og Bjugn kommuner**

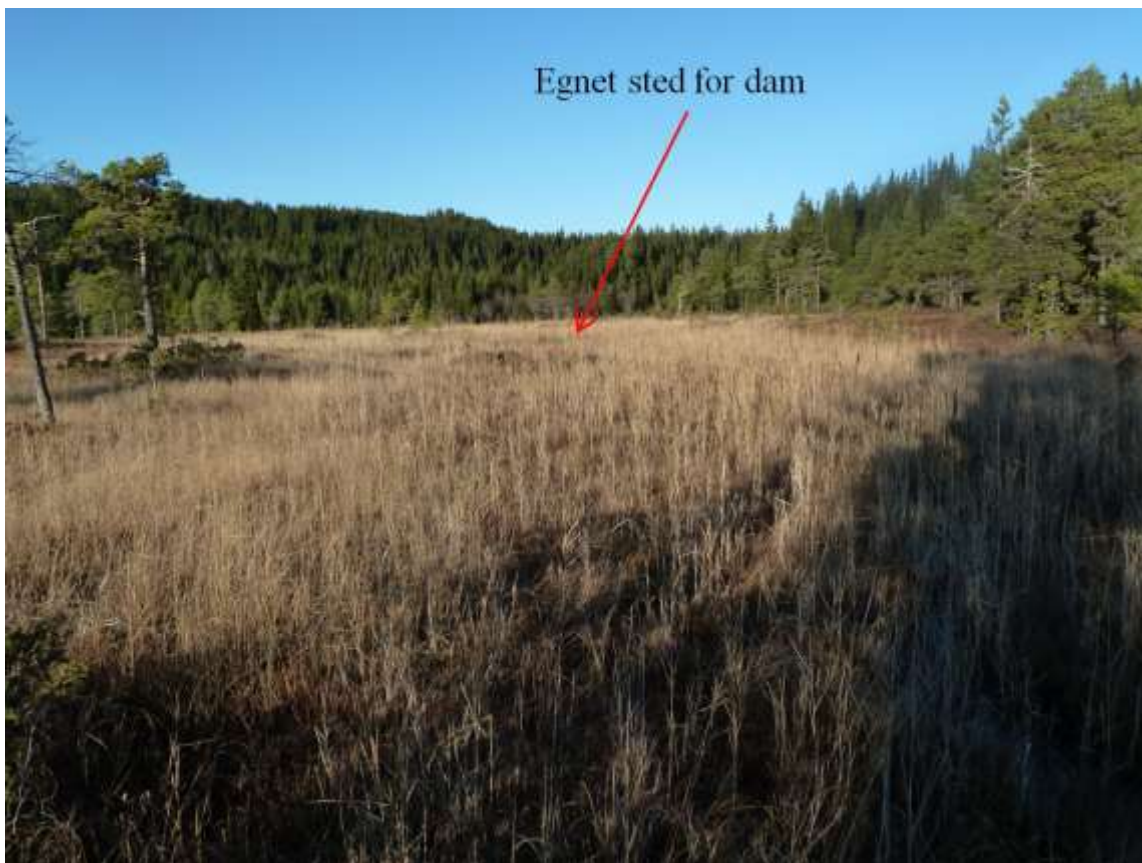
Figur 23. Myrområde nordøst på Rørmyra innenfor reservatet med egnet sted for dam. Foto: Eva Tilseth.

fra vest her, og hvis dammen legges rett nord for denne, vil den kunne få et areal på ca. 1 daa. Det er også alternative damområder på den vestlige delen av myra utenfor reservatet, i nord eller i sør. Det anbefales at man først utreder muligheten for å grave en salamanderdam nordøst på Rørmyra, innenfor reservatet. Dersom dette ikke blir mulig å realisere, anbefales det å grave en dam på vestsiden, utenfor reservatet. Tiltaket bør sees i sammenheng med tiltak i forbindelse med Jelleintjønnen (se ovenfor), og det bør også her vurderes å sette ut storsalamander (og småsalamander). Det er viktig at dammen får stabilt vannivå, men at man ikke griper inn i og endrer eksisterende naturlige små og store bekkedrag i vesentlig grad, for å holde vannveiene i myra intakt. Dette må vurderes nærmere ved konkret plassering av dammen i terrenget. Bekken fra Kåttåtjønnen går nord-sør over Rørmyra på østsiden av foreslått damområde (utenfor naturreservatet), og innenfor reservatet representerer den grensen i vest (figur 21). Dette samme bekkedraget kommer nordfra fra myra sør for Rørvollen vil kunne representere en potensiell vandringskorridor mellom lokaliteten og nordover mot Lokmyra.

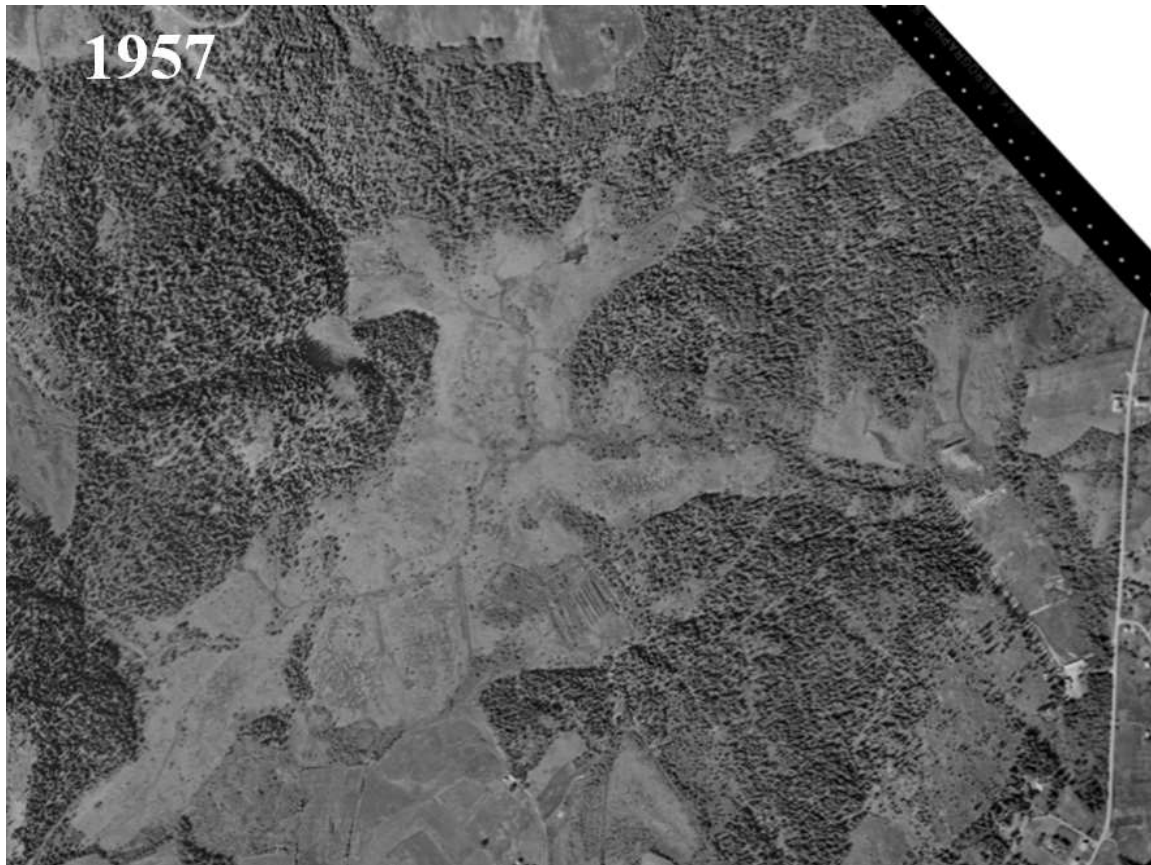
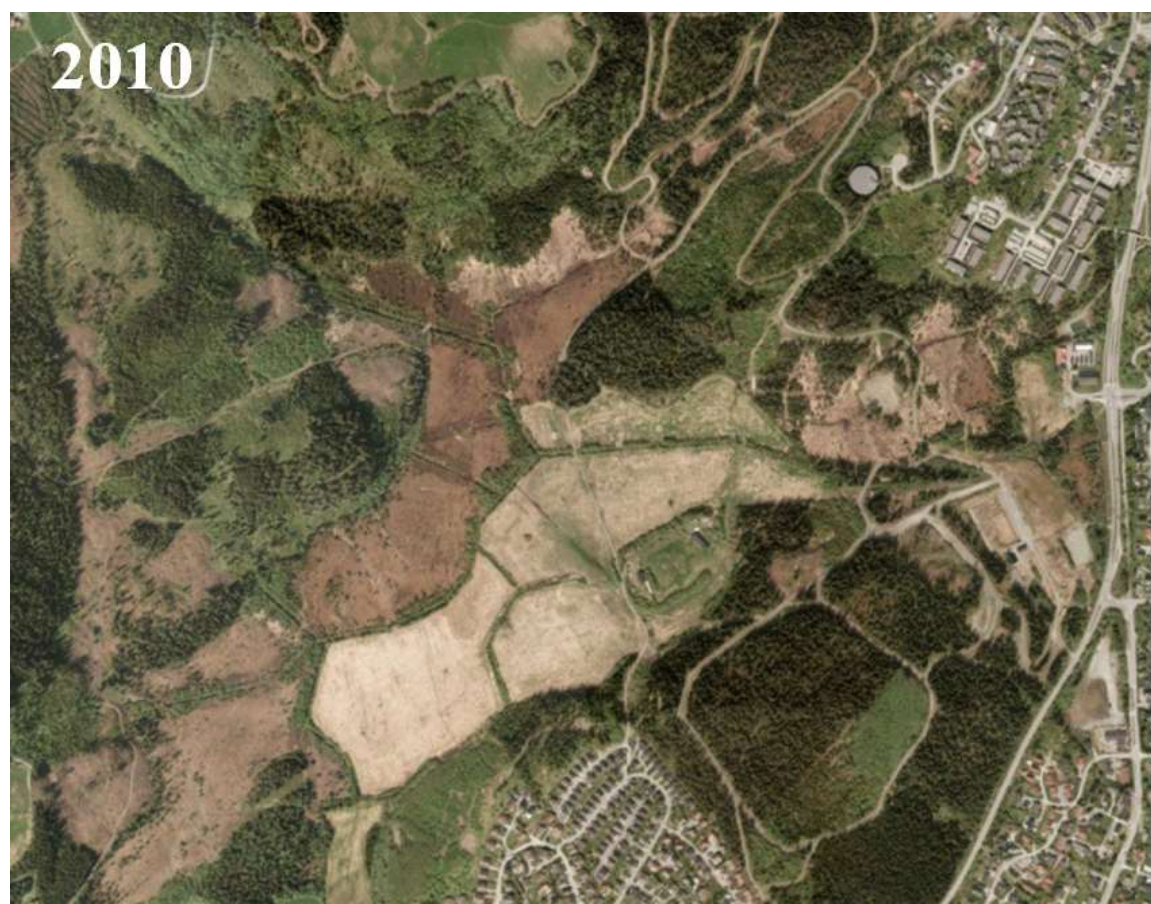
Figur 24. Nordmyra og Saupstad skisenter flyfoto fra 1957 og 2010. III. Eva Tilseth.

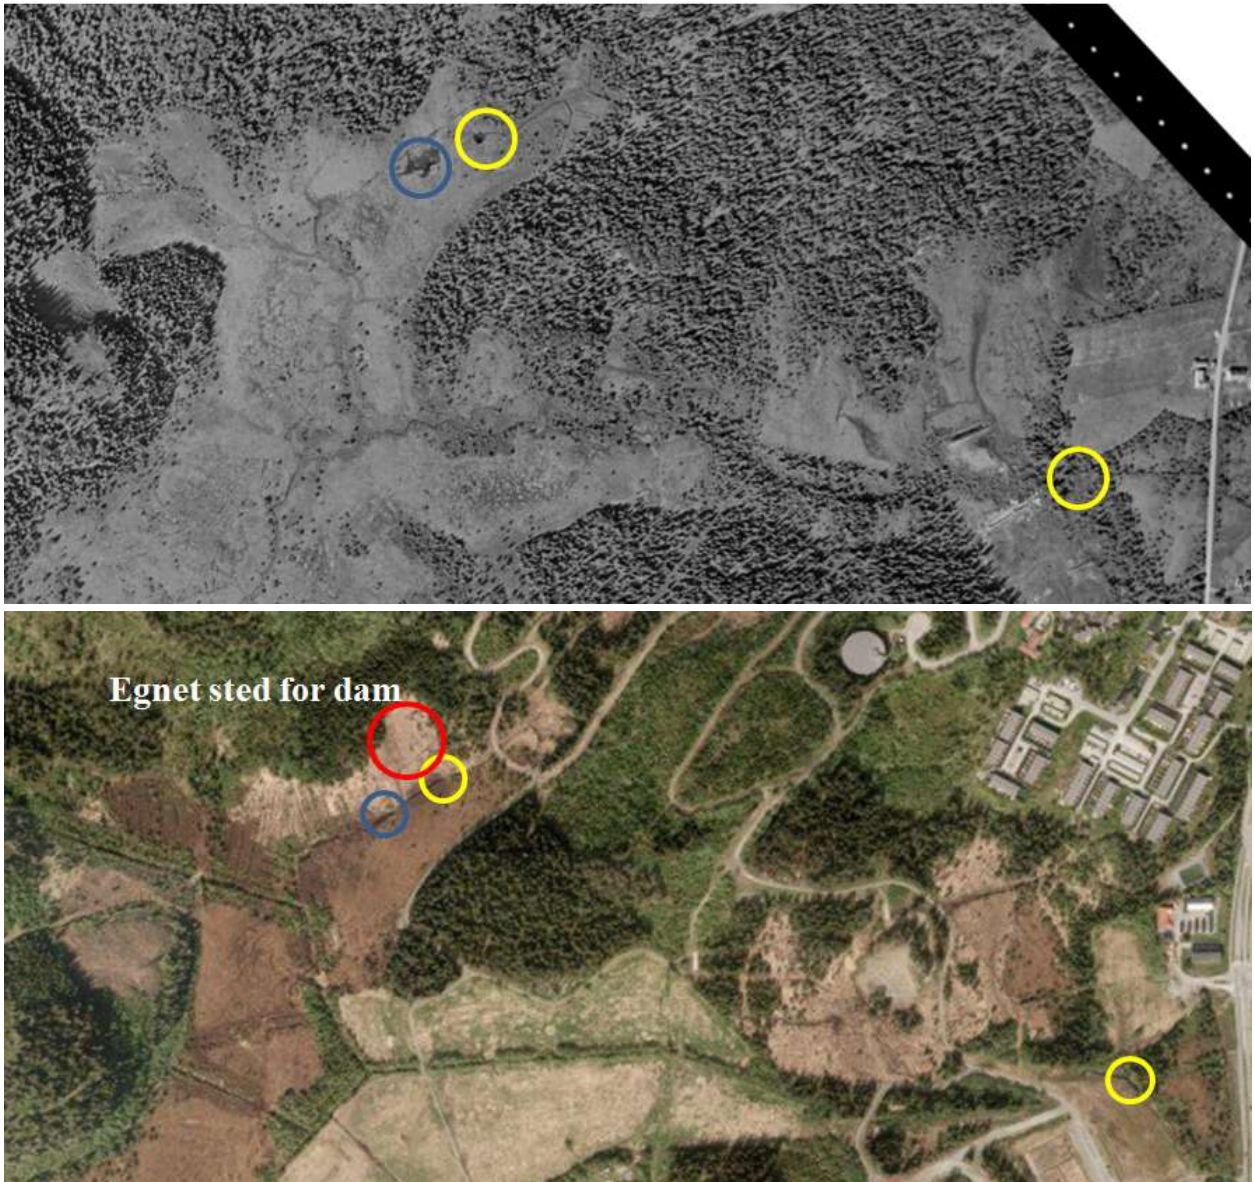
Figur 25. Nordmyra og Saupstad skisenter flyfoto fra 1957 og 2010. Marginale småsalamanderlokaliteter som eksisterer i dag (gule sirkler) og tidligere større dam som i dag er ødelagt av grøft (blå sirkler). Egnet sted for dam (rød sirkel). Ill.: Eva Tilseth.

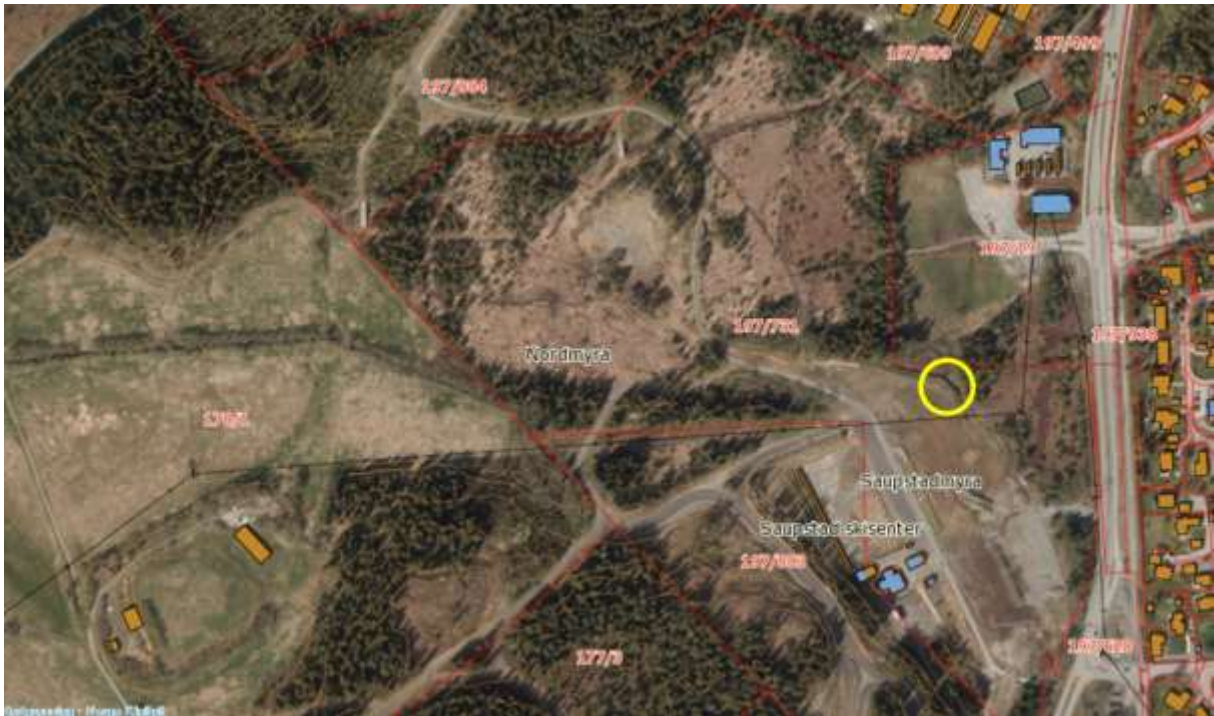
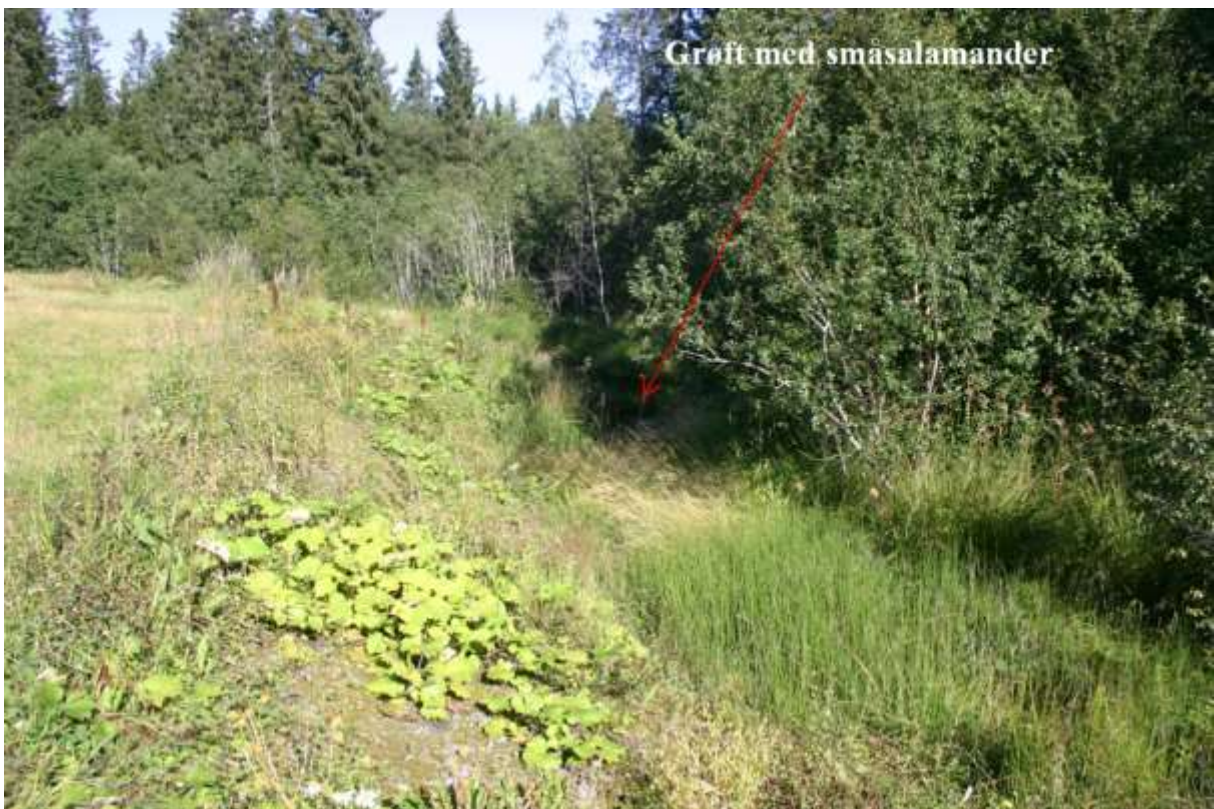
Figur 28. Lokaltet Skytebane Heimdal (lok. 22, gul sirkel). Ill.: Eva Tilseth.

Figur 29. Grøft med småsalamander i kanten av idrettsanlegget. Foto: Eva Tilseth.

Lokaliteten ved skytebanen på Saupstad skisenter (lokalitet 22, UTM 32V N7026518 Ø567038, figur 3, rød/gul sirkel nr. 11), ligger ca. 0,8 km fra lokaliteten nord på Nordmyra, på ca. 170 moh. Her er det en marginal bestand av småsalamander i ei grøft i kanten av idrettsanlegget (figur 28, 29). Det er fire tidligere lokaliteter som er helt ødelagt i dette området (jf. Dolmen 1983, Tilseth 2008 a). Det skyldes utbygging, spesielt av skytebanen og idrettsanlegget. Forholdene for salamanderen her er svært kritisk slik området er blitt, og det er viktig å gjøre noe raskt for å redde bestanden. Trusler er ytterligere utbygging, drenering, gjengroing, ferdsel etc. Det bør drøftes om man kan grave (noen) kompensasjonsdam(mer) litt lenger unna skistadion i samme området (i vest/nord hvor det er myr og skog). Å grave opp og utvide den eksisterende lokaliteten er antagelig mindre aktuelt, dette på grunn av at det er lite plass, og at idrettsanlegget har utbyggingsplaner og sannsynligvis trenger grunnen. Dessuten er det her i området at bekken/vassdraget Søra har sitt utgangspunkt. Søra går langs Heimdalsveien og ned dalen til

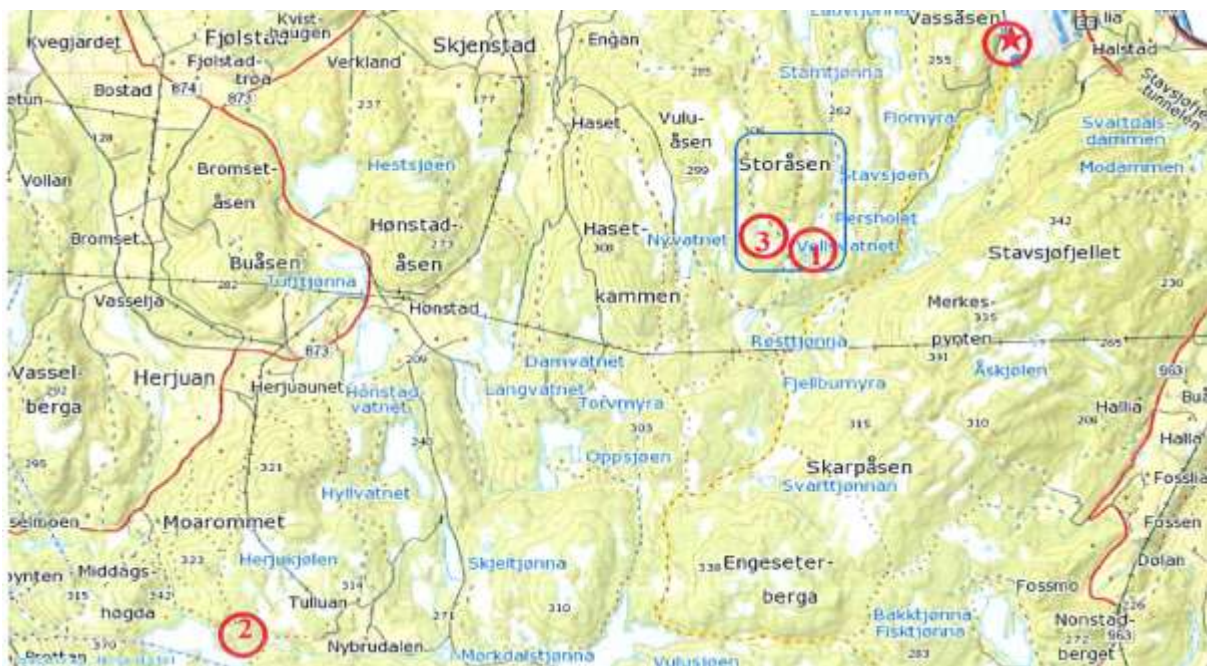
Fig. 1. Kart over de deler av Malvik som omtales i denne rapporten. Røde sirkler markerer de ulike tiltak. 1: Vollsvatnet; 2: Lårtjernholoa; 3: Stidam vest. Rød stjerne viser den nye lokaliteten ved Abrahallen, Sveberg. Blått rektangel viser en omtrentlig plassering av området som dekkes i den populasjonsøkologiske undersøkelsen.

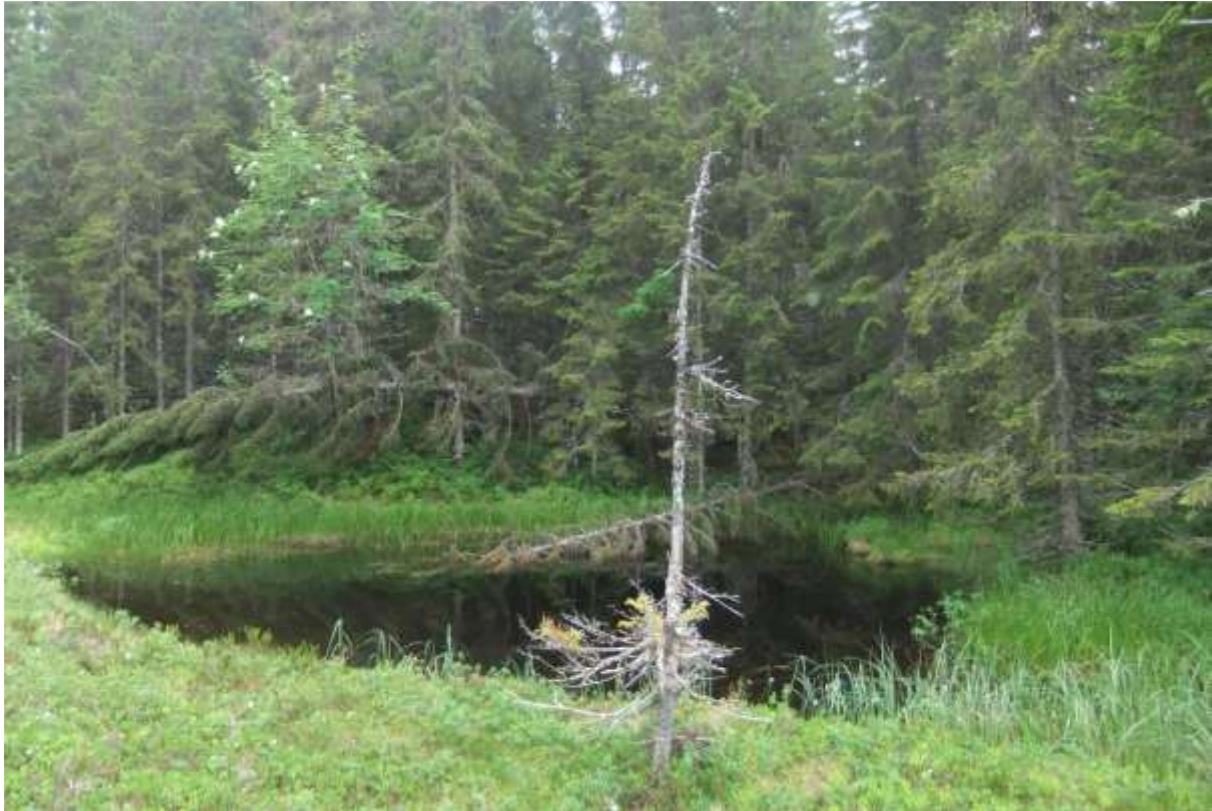
Fig 4. Lårtjernholoa østre dam. Skogen står tett inntil dammen på solsida, og det har blåst grantrær ned i vannet.

Lårtjernholoa kan igjen bli en god lokalitet for storsalamander. Det er ikke langt fra dammen til de relativt sikre bestandene på Saligtjønnyra (560 m) og Fuggelleikmyra (620 m). For å kunne restaurere Lårtjernholoa med tanke på storsalamander er det imidlertid viktig å få fjernet skogen som skygger for og forsurer dammene. Dessuten må betydningen av forbindelsen mellom de to dammene evalueres. Det er Statsskog som er grunneier ved Lårtjernholoa. Forslag til tiltak i Lårtjernholoa er nærmere beskrevet i den faglige anbefalingen delplan 1 i Malvik kommune: restaurering ved Lårtjernholoa, øst for Herjuvatnet (Tilseth et al., 2011).

Dersom Lårtjernholoa med de to dammene skal bli en velegnet lokalitet for storsalamander, må man fokusere både på utskyggingen og vannkjemien. Dialogen med Statskog må fortsette med håp om å få avvirket granskogen i et belte på ca. 30 m sør for dammene. Videre må både hoveddammene og det sumpområdet som forbinder dem kalkes. En dosering på 100 kg kalk bør være tilstrekkelig for å heve pH og øke bufferevnen. Sumpområdet som forbinder dammene bør få ligge intakt uten noen form for inngrep, da dette er et meget godt oppvekstområde for

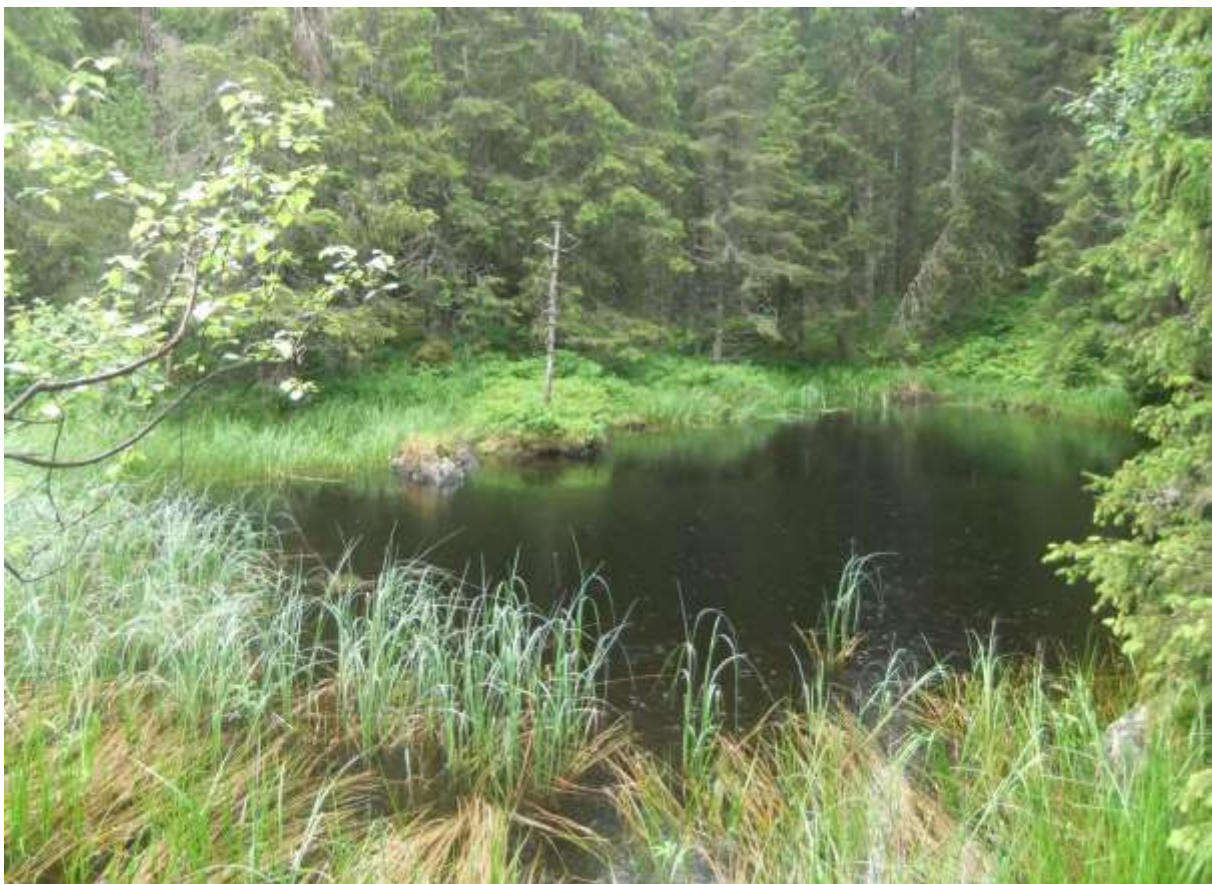
Fig 5. Lårtjernholoa vestre dam.

Vannkvaliteten var akseptabel i begge dammene. I den østligste (og sureste) dammen ble det målt pH 5,7 og ledningsevne 26,5 µS/cm. Den vestlige dammen hadde pH 6,2 og ledningsevne 34,0 µS/cm. Lav bufferevne og varierende pH gjør at dammene ikke lenger er optimale som storsalamanderdammer uten at de blir kalket. Det hadde blåst ned et par grantrær ved dammene, hvorav det ene lå ute i vannet i den østlige dammen. I den vestlige dammen ble det observert en vannplante av slekten vasshår, som sjelden blir sett i denne type dammer. Antagelig dreier det seg om arten sprikevasshår *Callitriche cophocarpa* (Fig. 6).

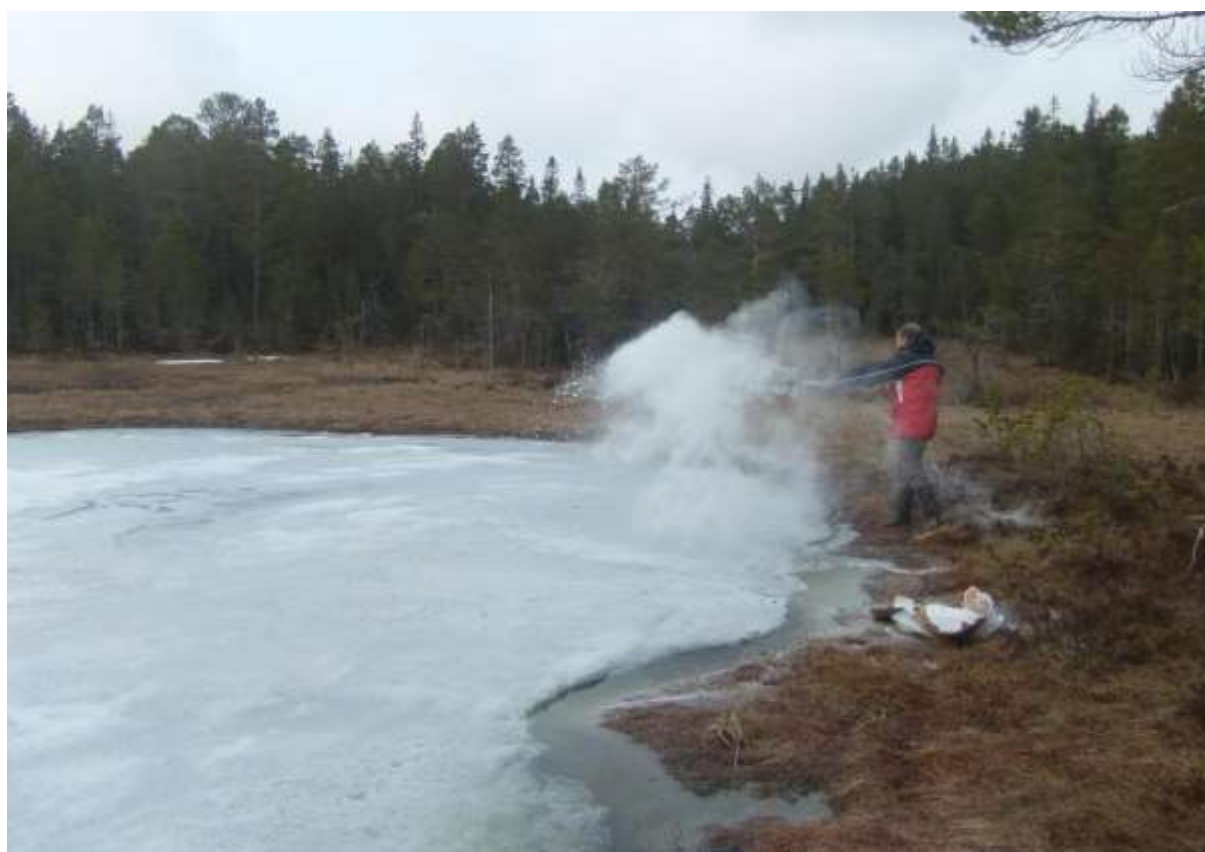
Fig. 7. Stidam vest ble kalket med 50 kg kalksteinmel den 04.05.2012. Dette hevet pH i vannet fra 4,9 til 6,5.

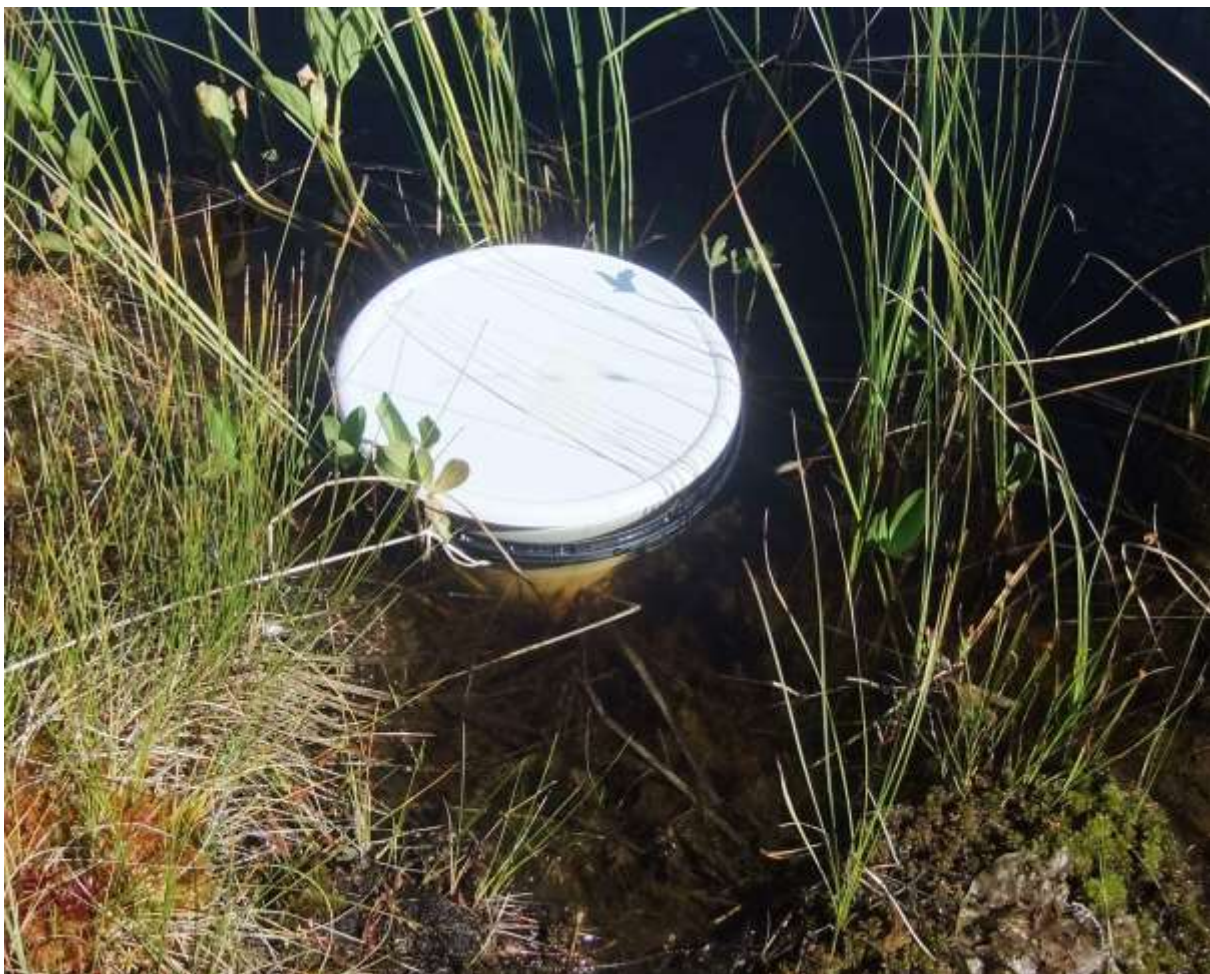
Fig 9. Modifiserte ortmannfeller ble brukt til fangst av salamander i det populasjonsøkologiske prosjektet i Svebergmarka.

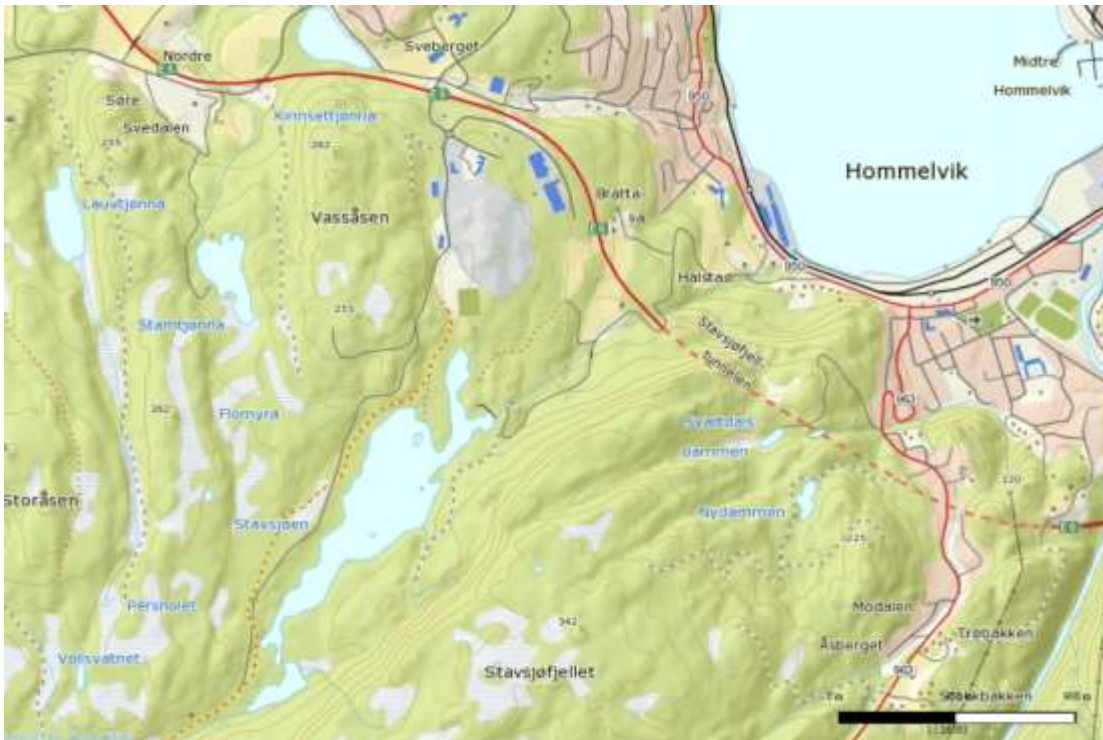
Fig. 1. Den foreslåtte salamanderparken (rød sirkel) ligger øst for Vassåsen like ved sentrum av Hommelvik. JKS/ET/www.norgeskart.no

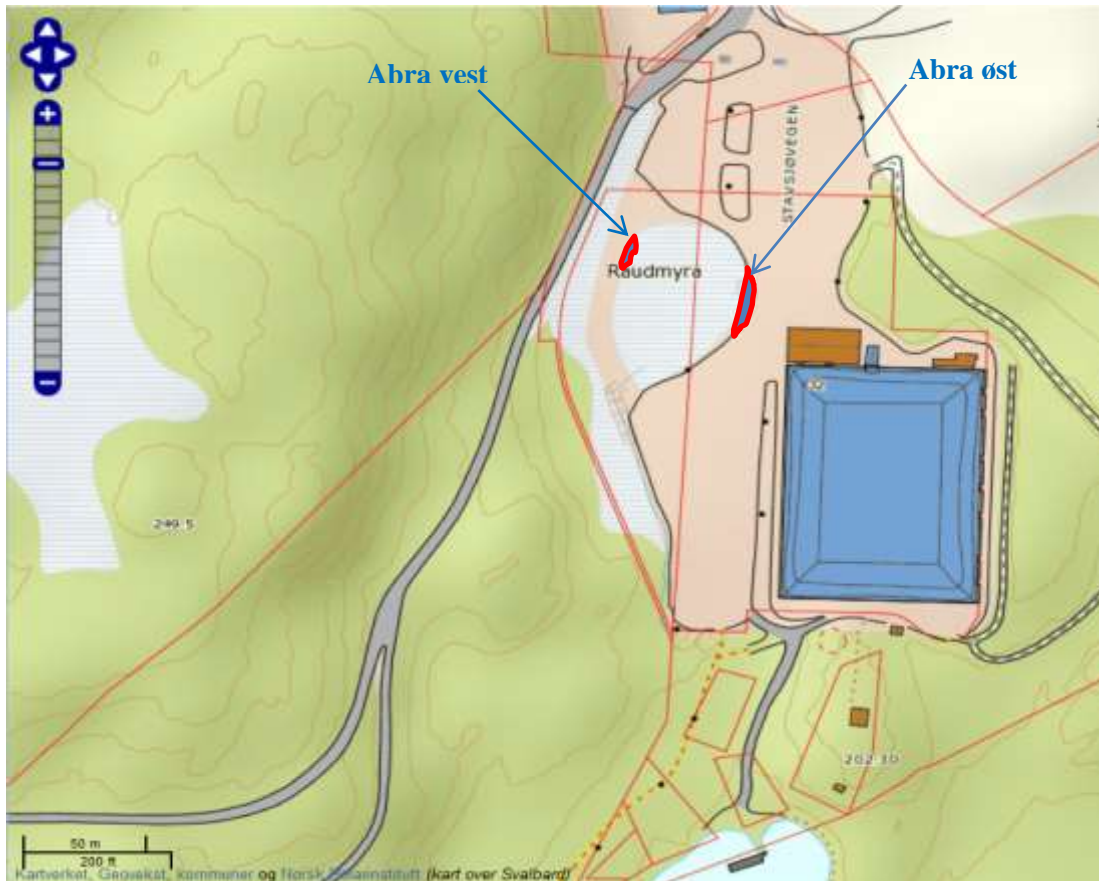
Fig. 2. Oversikt over anleggsområdet ved Sveberg, Hommelvik med eksisterende dammer (rød markering). JKS/ET/www.norgeskart.no

Området på vestsiden av nåværende parkeringsplass vest for Abrahallen på Sveberg består i dag av ei sentral torvmyr (Raudmyra) sparsomt bevest med små furutrær. Myra er omgitt av en forsinking der det flere steder er permanente vannansamlinger. Den største av disse ligger øst/sørøst for myra (Abra øst; Fig. 2, 3), mens en mindre ligger i vest-/nordvestre halvdel av myra (Abra vest; fig. 2, 6).

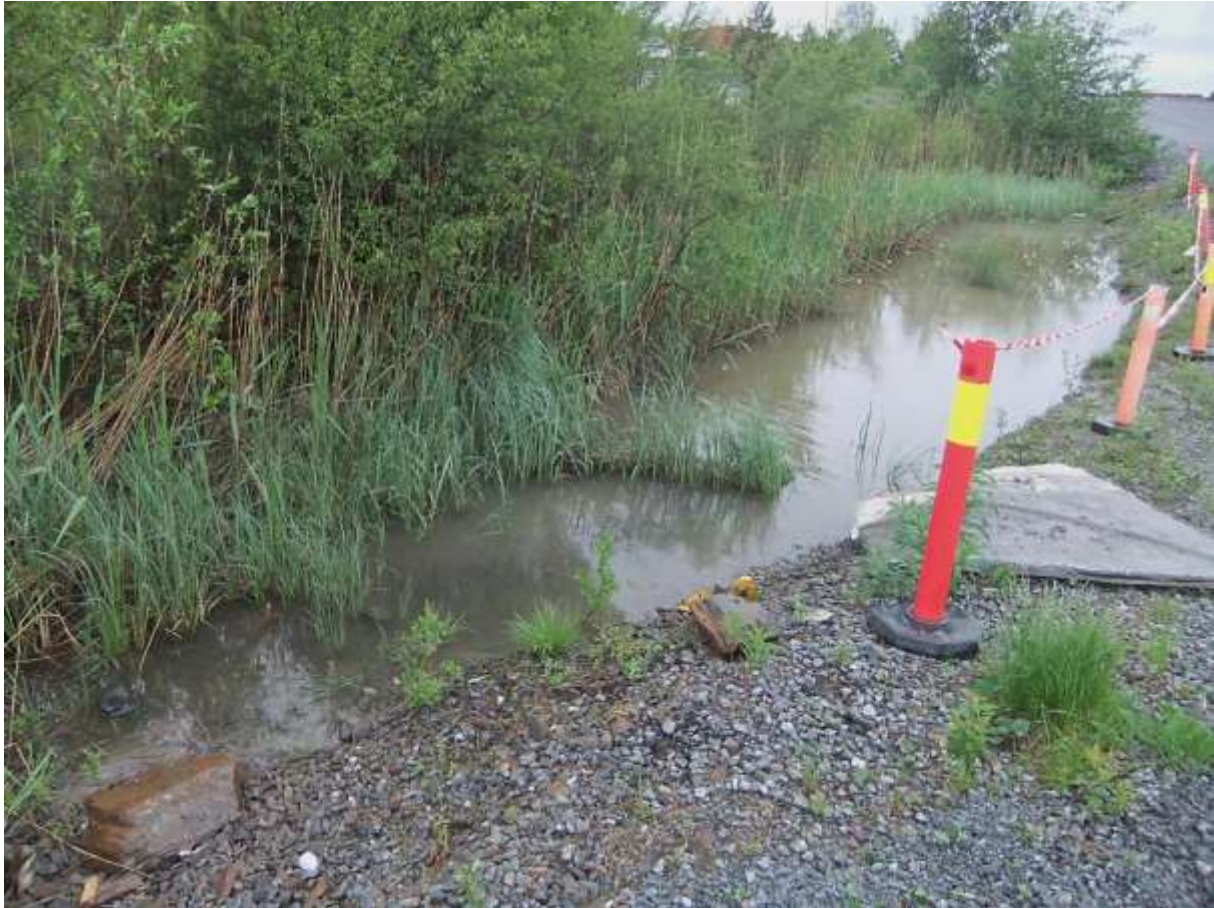
Fig. 3. I kanten av parkeringsplassen vest for Abrahallen ligger restene av en gammel dam der både storsalamander og småsalamander yngler (Abra øst). Foto: Jon Kristian Skei.

Abra øst er en liten, permanent dam i kanten av parkeringsplassen vest for Abrahallen (Fig. 11). Dette er restene etter en større dam/tjern som er blitt fylt igjen i forbindelse med bygging av parkeringsplassen. Flyfoto fra 1960-tallet viser at det på den tiden fantes et flott damkompleks i området, hvor det ganske sikkert også den gang var salamander (Fig. 4). *Abra øst* (koordinater: N:7032768; Ø: 587754) ligger 200 moh. Den er ca. 22-25 m lang og vel 3 m på det bredeste. Arealet er ca. 50-70 m². Maksimal dybde er ca. 50 cm. Det antas at dammen bunnfryser om vinteren, men den er aldri observert uttørket. Det vokser en god del takrør i kanten, mens det står klynger av starr i selve dammen og langs bredden. I tillegg vokser det litt spredt bukkeblad enkelte steder. Dammen er i stor grad forsøpelt med plast, isopor m.m., og det ble sommeren 2013 også observert en oljefilm på overflaten (Fig. 5).

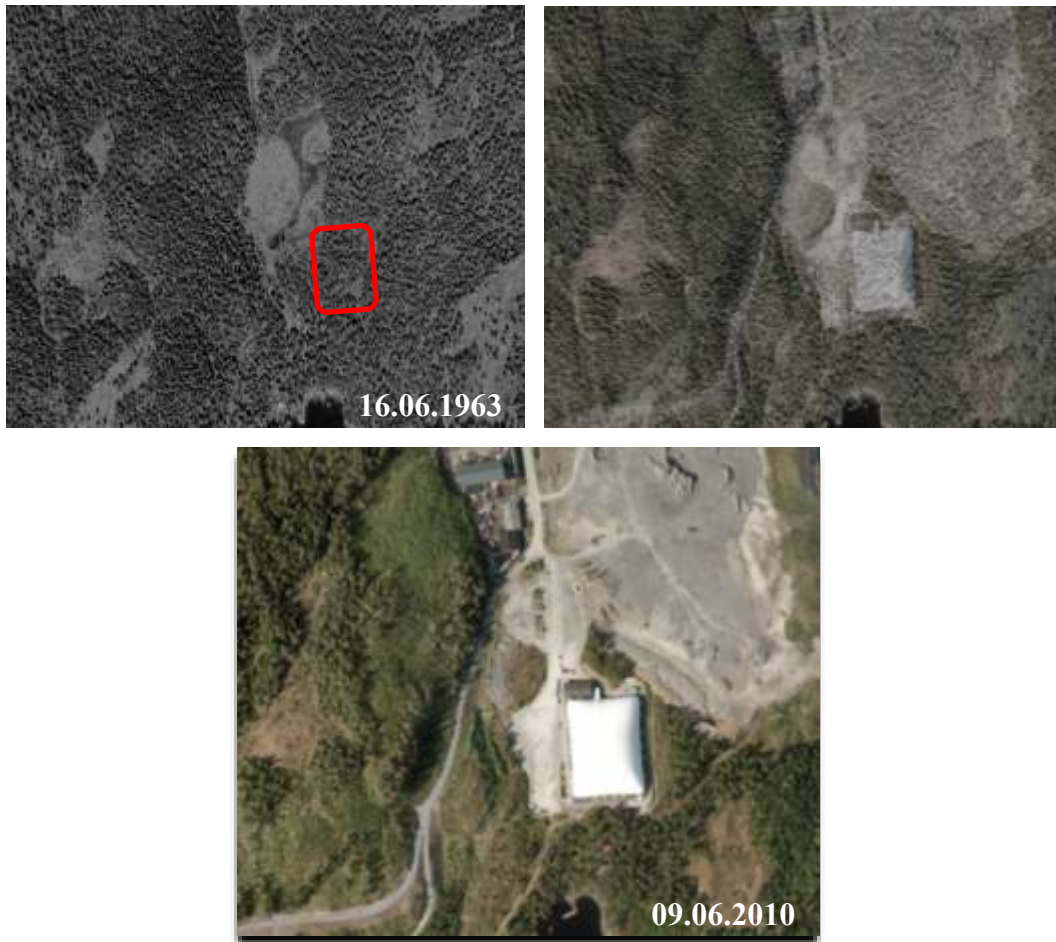
Fig. 4. Flyfoto som viser hvordan området ved Abrahallen på Sveberg er blitt påvirket av menneskelige inngrep. Legg spesielt merke til den store lange dammen som fantes i området på 1960-tallet. Eva Tilseth/www.kart.finn.no

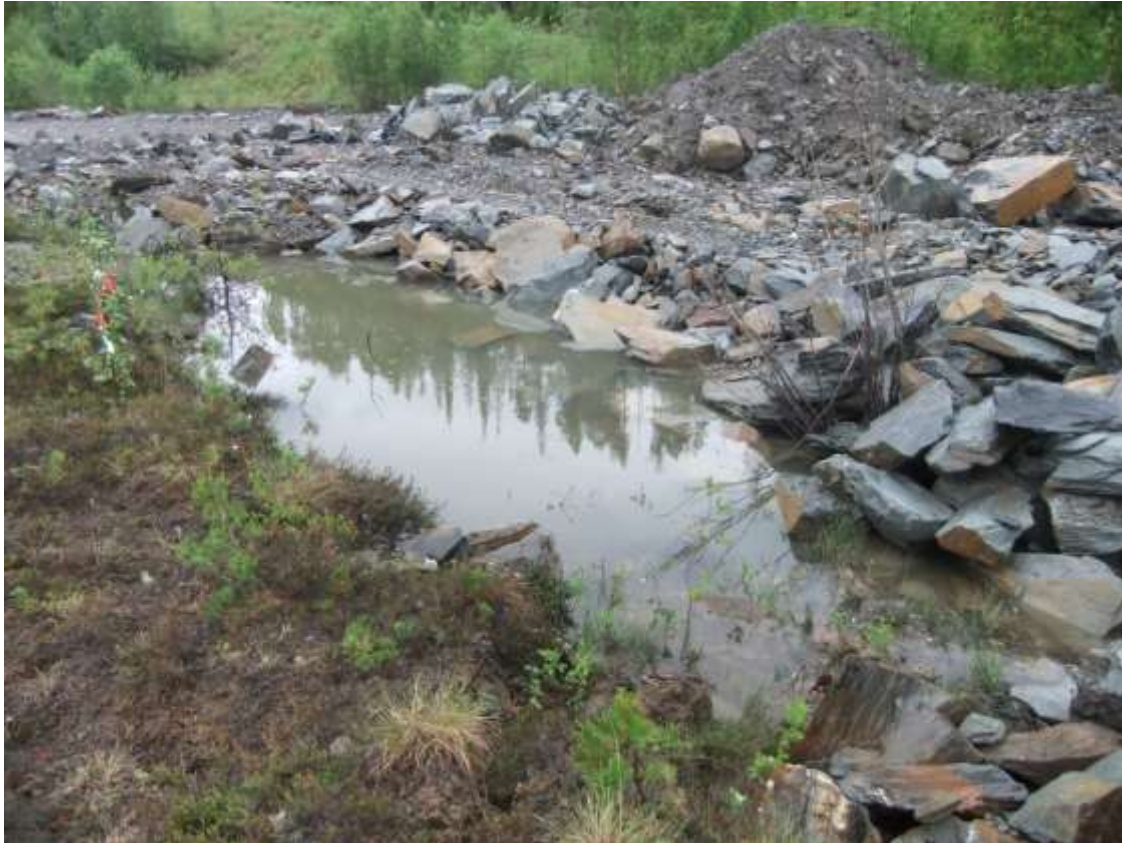
Fig. 6. Nordvest på Raudmyra ligger en mindre dam (Abra vest) der småsalamander er påvist. Foto: Jon Kristian Skei.

Abra vest er en liten, permanent dam (koordinater: N:7032789; Ø:587719) i nordvestkanten av Raudmyra (Fig. 6). Det er mye steinblokker og lite vegetasjon i denne dammen. Vestsiden av dammen er dominert av store steinblokker helt ned til vannspeilet, mens torvmyra går helt ned til damkanten på østsida. Lars Slettom opplyste at det var observert salamander i dammen våren 2013, så det ble derfor tatt vannprøver og søkt etter salamander med håv.

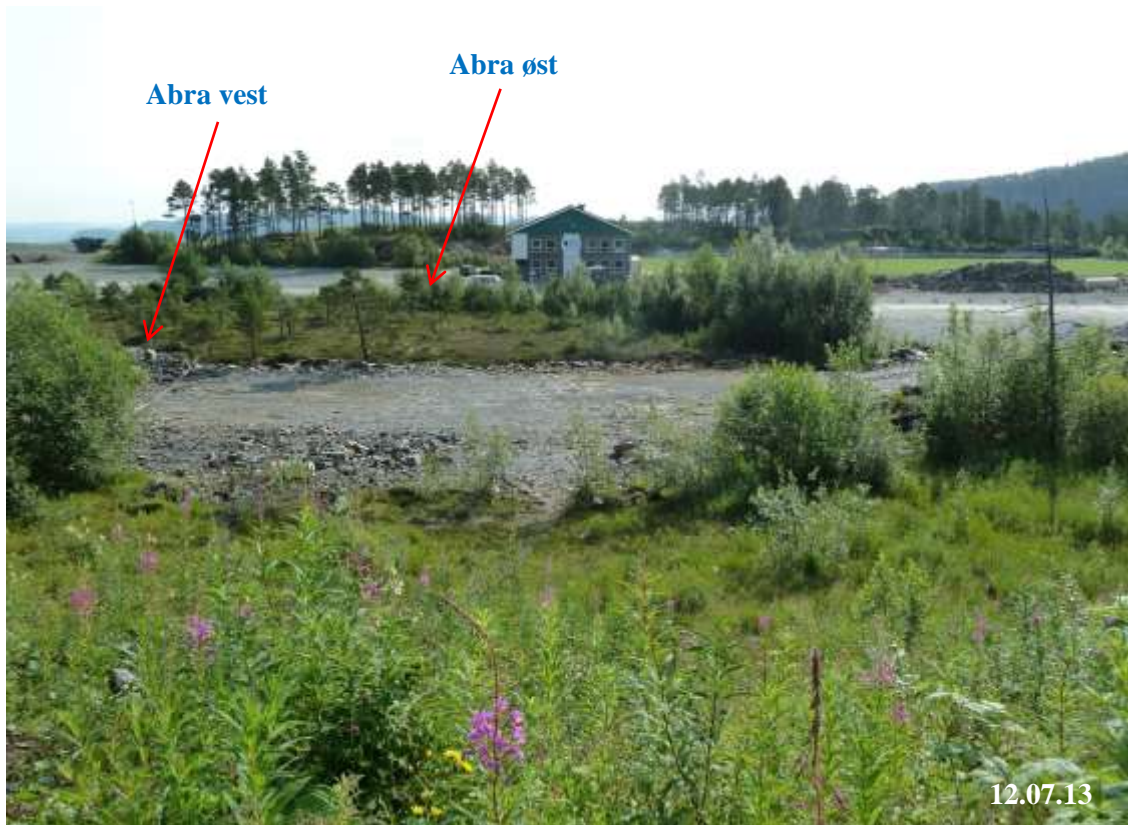
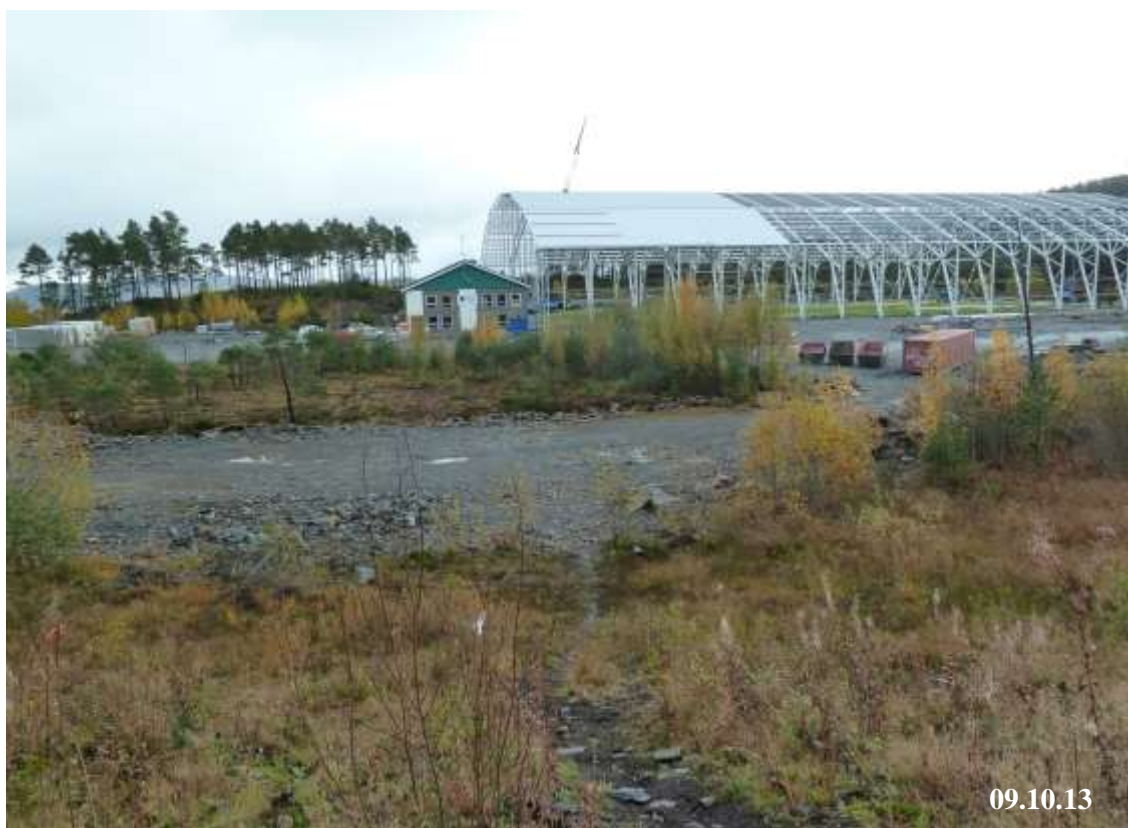
Fig. 7. Oversikt over anleggsområdet med den planlagte salamanderparken. Fotos: Eva Tilseth.

Befaring 12.07.2013: JKS, ET (Fig. 7).

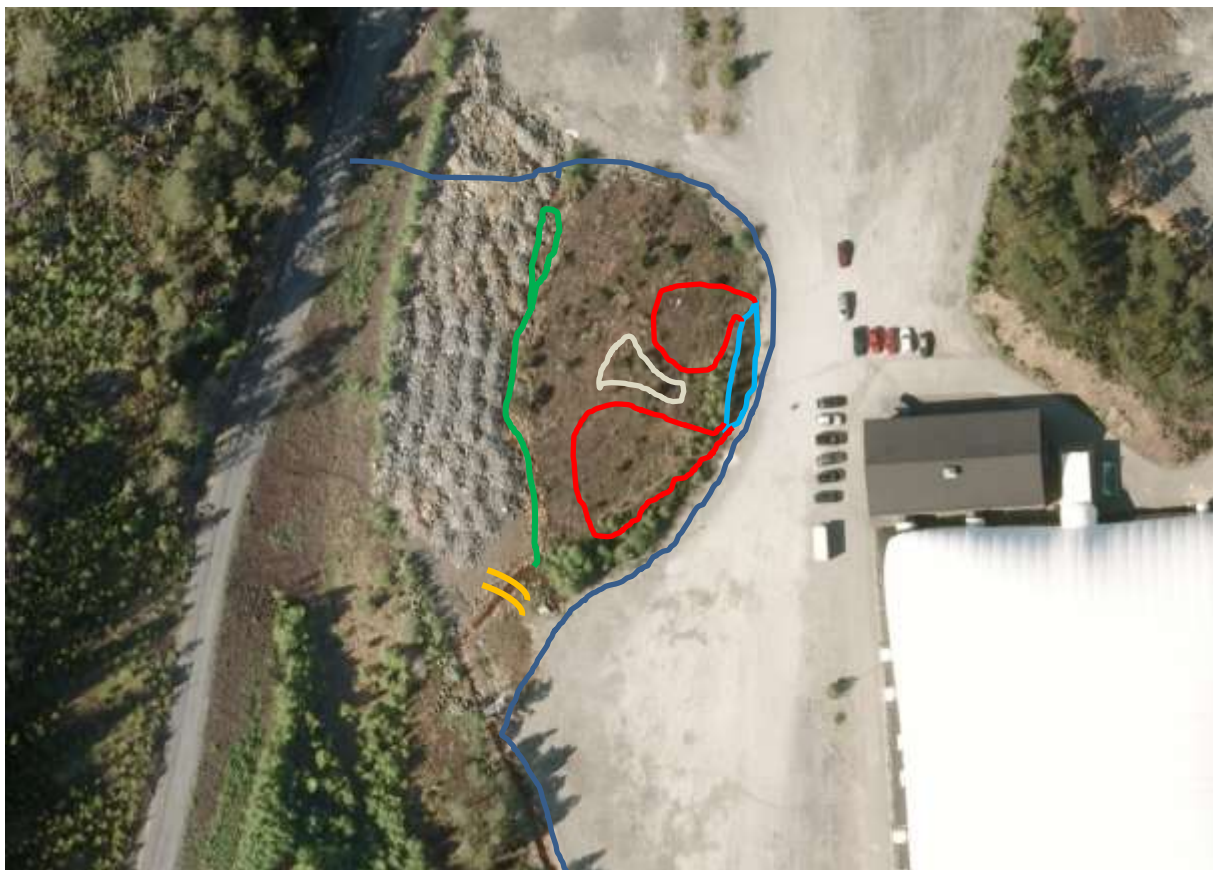
Fig. 11. Foreslåtte tiltak ved opprettelse av Sveberg salamanderpark. Se teksten for ytterligere forklaring. Område fritt for biltrafikk: mørkeblå linje. Liten gangbro over grøft (gul linje). Nye dammer (rød linje): Dam S ca. 330 m² (lengde ca. 25 m, bredde ca. 18 m) og Dam N ca. 210 m² (lengde ca. 16 m, bredde ca. 16 m). Gammel dam, Abra øst (lyseblå linje): ca. 70 m² (lengde ca. 23 m, bredde ca. 3 m). Salamanderhotell (hvit linje). Liten grøft med smal dam i enden, Abra vest, (grønn linje). Eva Tilseth/www.kart.finn.no

- **5.** Salamanderne behøver kontakt med omverdenen, både for vandringer mellom ulike habitater i forskjellige deler av livssyklusen, og for innvandring og utvandring av nye individer (genflyt). Grøftesystemet sørover og sørvestover fra Raudmyra mot Stavsjøen representerer en naturlig vandringskorridor for amfibier, og en bred korridor må bevares mest mulig urørt med eksisterende vegetasjon (Fig. 13). Det er noen mindre dammer i dette fuktdraget, og småsalamander er blitt observert også i disse. Dette er imidlertid neppe yngledammer siden de regelmessig tørker ut.

- **6.** Det vestlige området helt opp til bomveien inn i marka bør inkluderes i salamanderparken. Abra vest bør beholdes intakt som en liten dam, evt. med noen justeringer, og fuktdraget/grøfta sørover fra denne bør også beholdes.

- **7.** For ikke å skape en vandringsbarriere i sørvesthjørnet av Raudmyra, vil vi foreslå at det ikke tillates kjøring i vestre kant av myra, og at det (bare) bygges ei lita gangbru over grøfta slik at fuktdraget fra Raudmyra mot Stavsjøen ikke blir avbrutt.
