Handlingsplantiltak for storsalamander *Triturus cristatus* i Trøndelag – Trondheim, Malvik og Bjugn kommuner

NTNU Vitenskapsmuseet
naturhistorisk notat 2021-13

**Handlingsplantiltak for storsalamander
Triturus cristatus i Trøndelag –
Trondheim, Malvik og Bjugn kommuner**

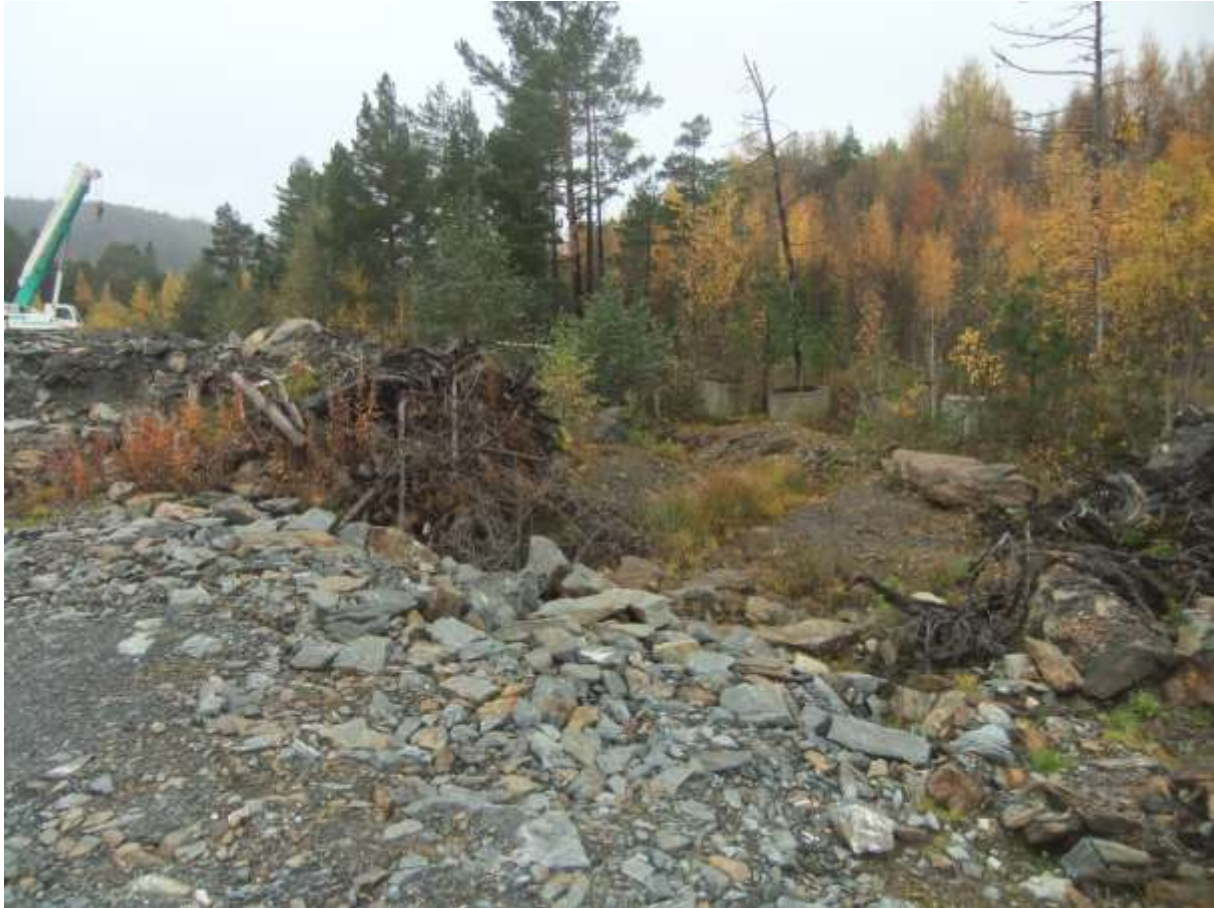
Fig. 13. De fuktige områdene mot sør og sørvest for Raudmyra representerer en verdifull vandringskorridor og må beholdes intakt for å sikre utveksling av salamandere mot marka og sikre genflyt i området. Foto: Jon Kristian Skei.

- **5.** Salamanderne behøver kontakt med omverdenen, både for vandringer mellom ulike habitater i forskjellige deler av livssyklusen, og for innvandring og utvandring av nye individer (genflyt). Grøftesystemet sørover og sørvestover fra Raudmyra mot Stavsjøen representerer en naturlig vandringskorridor for amfibier, og en bred korridor må bevares mest mulig urørt med eksisterende vegetasjon (Fig. 13). Det er noen mindre dammer i dette fuktdraget, og småsalamander er blitt observert også i disse. Dette er imidlertid neppe yngledammer siden de regelmessig tørker ut.

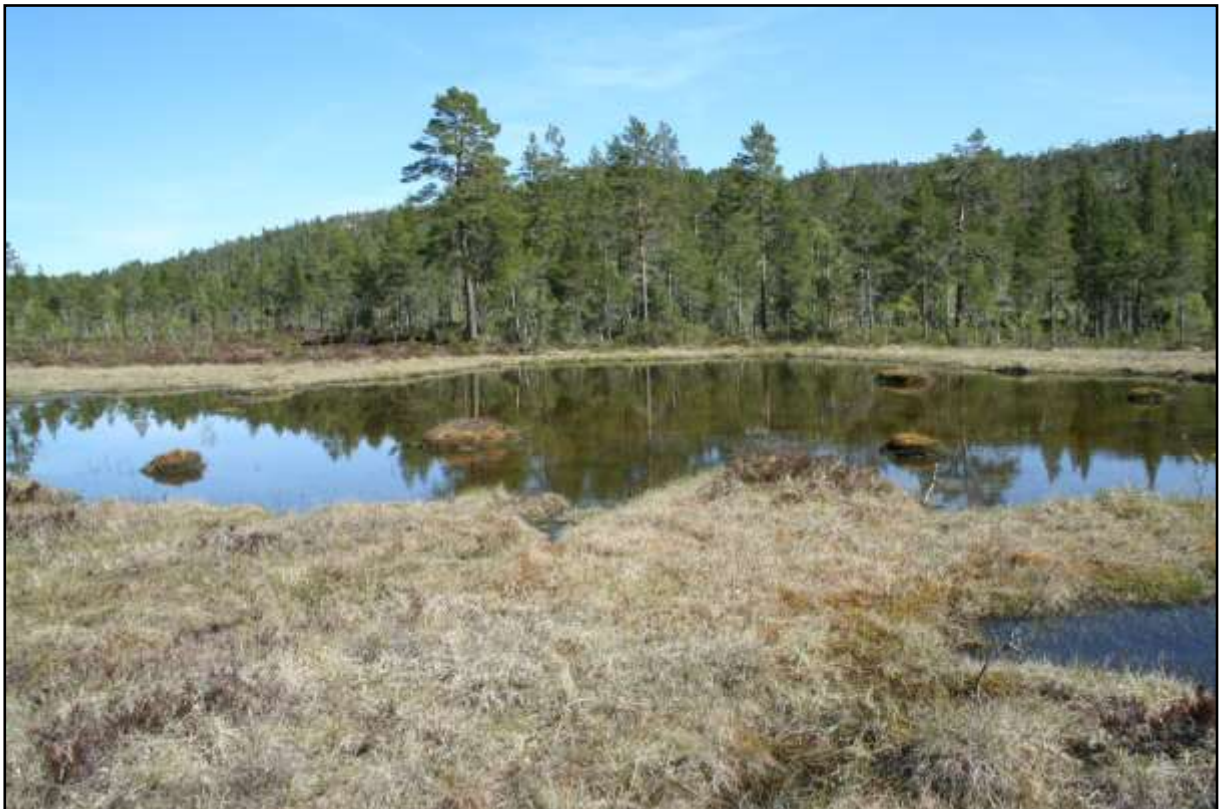
Figur 1. Den østre dammen i Blanktjørndalen er svært grunn og vil sannsynligvis gro igjen om få tiår. Foto: Irvin Kilde.

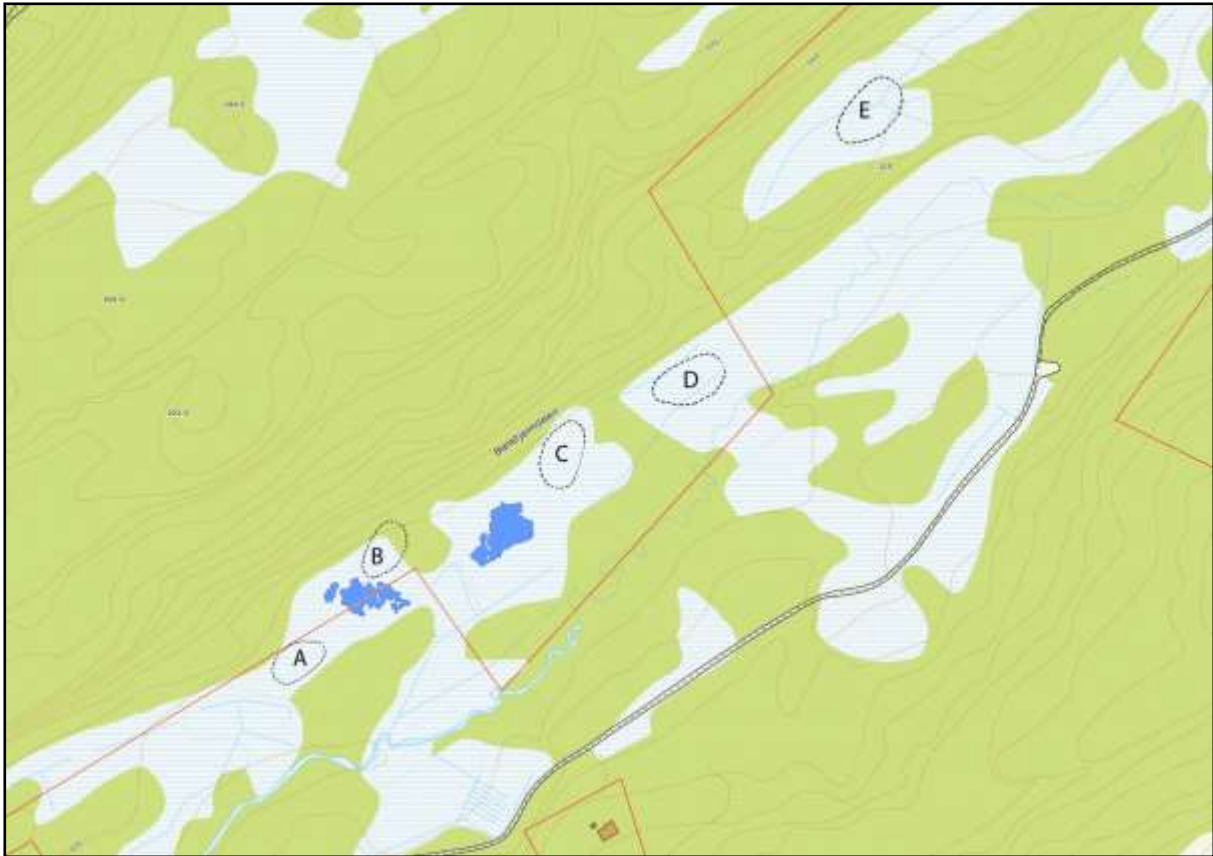
Figur 2. Forslag til plassering av nye dammer A-E. De to eksisterende dammene er i blått. III. Irvin Kilde. Kartgrunnlag: NorgeDigitalt.

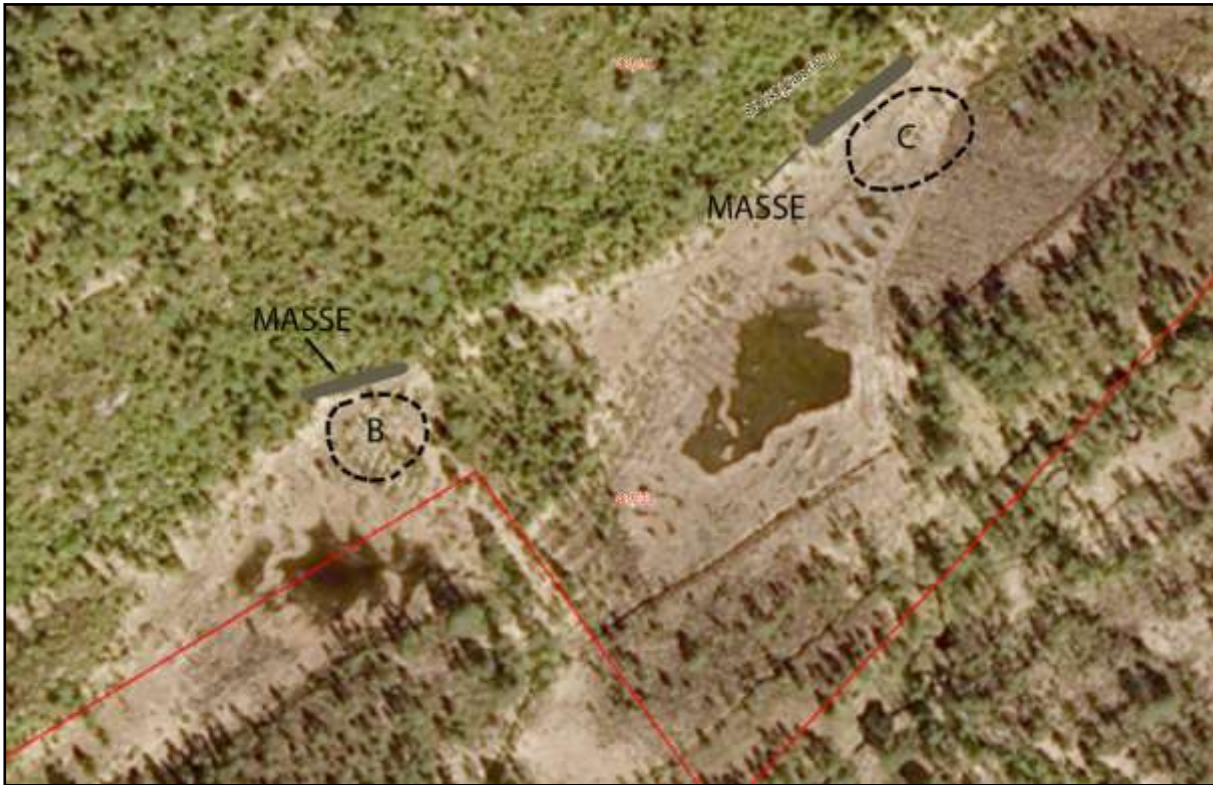
Figur 3. Plassering av dammene B og C (prioritet 1) med fyllmasse. III. Irvin Kilde. Kartgrunnlag: NorgeDigitalt.

Tilseth (2009) bør fyllmassen plasseres på dammens nordside, minst 5 meter unna bredden (Figur 3). Massen vil da fange opp solvarme, samtidig som det ikke er fare for utglidninger. Fyllmassene vil også kunne gi utmerkete overvintringsplasser for salamanderne, spesielt om den inneholde noen trestubber, stokker o.a.

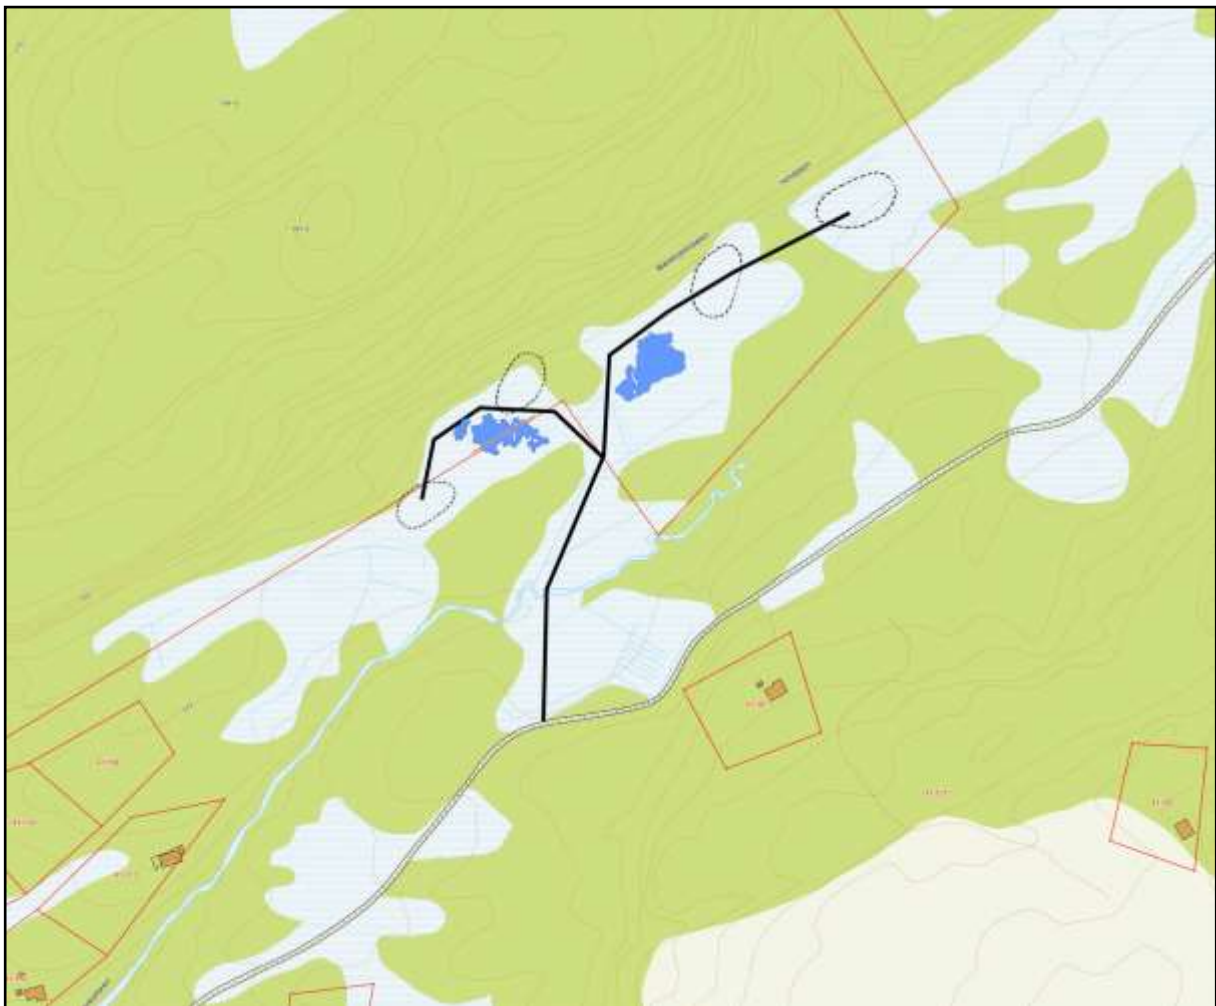
Figur 4. Forslag til trasé for gravemaskin. III. Irvin Kilde. Kartgrunnlag: NorgeDigitalt.

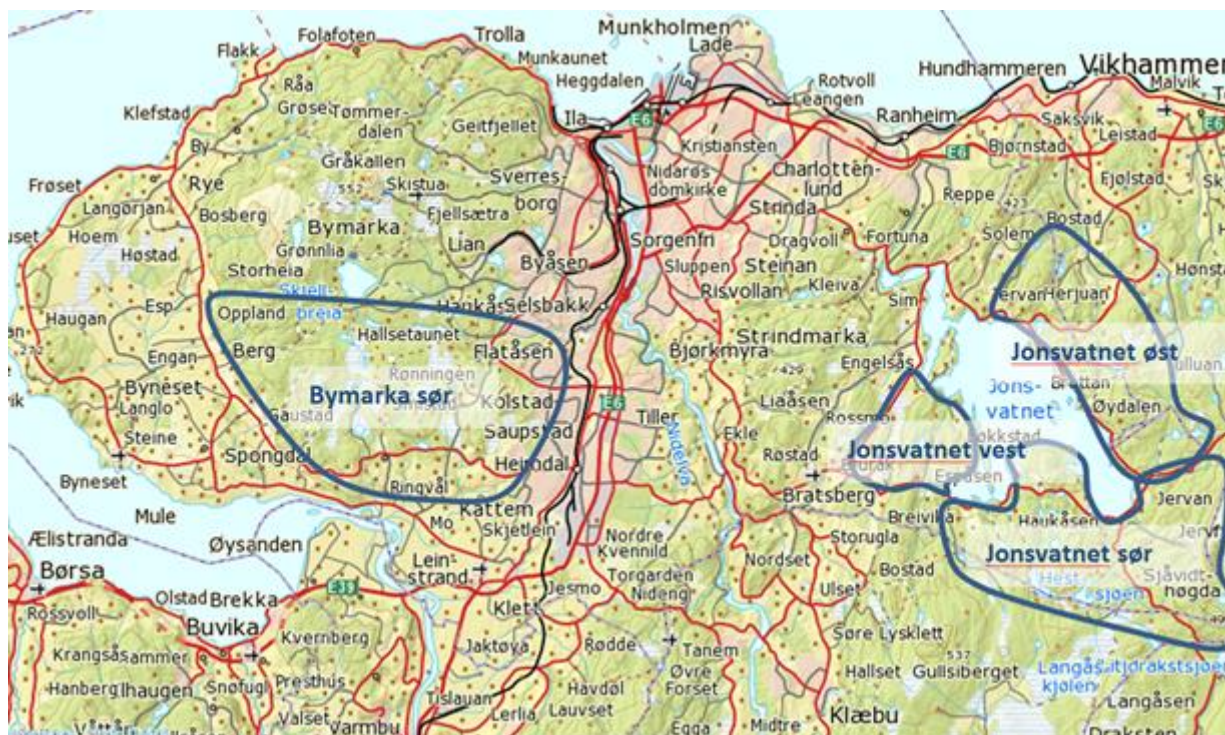
Figur 1. Kart med viktigste leveområder for storsalamander i Trondheim øst og vest der det var aktuelt å igangsette restaureringstiltak fra 2008 og fremover. E. Tilseth/www.gardskart/skogoglandskap.no.

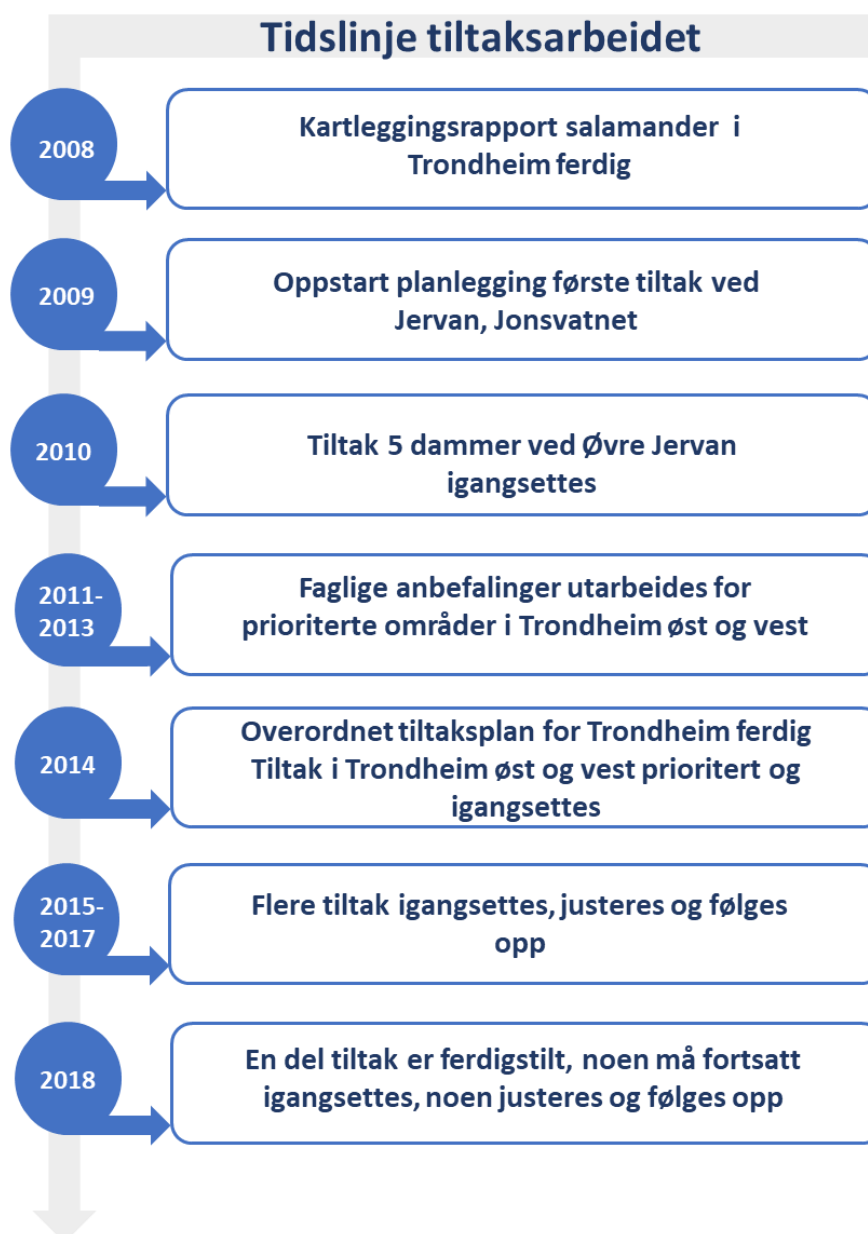
Figur 2. Tidslinje for tiltaksarbeidet i Trondheim 2008-2018. E. Tilseth

Der det fra før var registrert lokaliteter med småsalamander i tiltaksområdene, ville dammene bli tilrettelagt også for storsalamander. Dette for å utnytte eksisterende egnede dammer fremfor å grave nye. Nedenfor vises tidslinjen for tiltaksarbeidet fra 2008 til 2018 (fig. 2.)

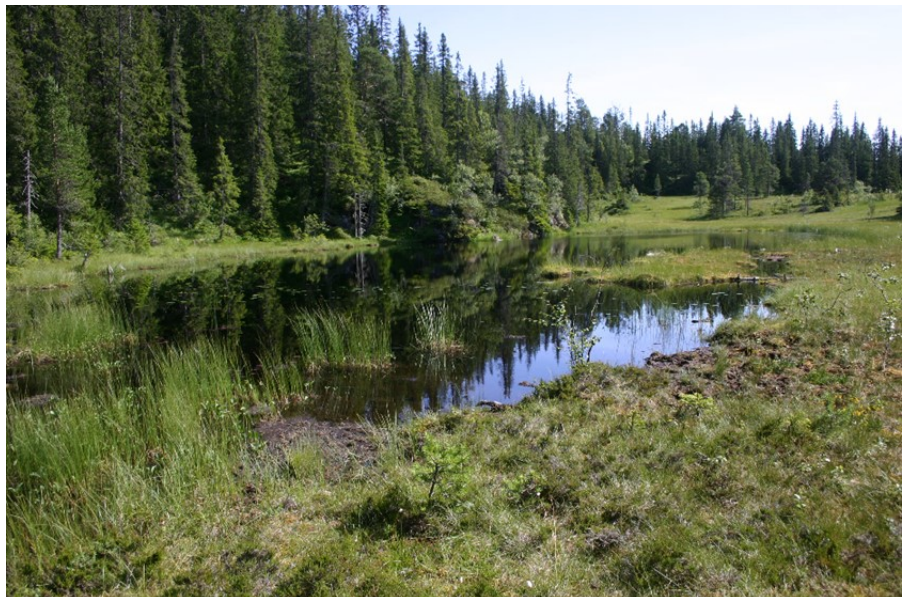
Eksempel: god naturlig salamanderdam med omgivelser

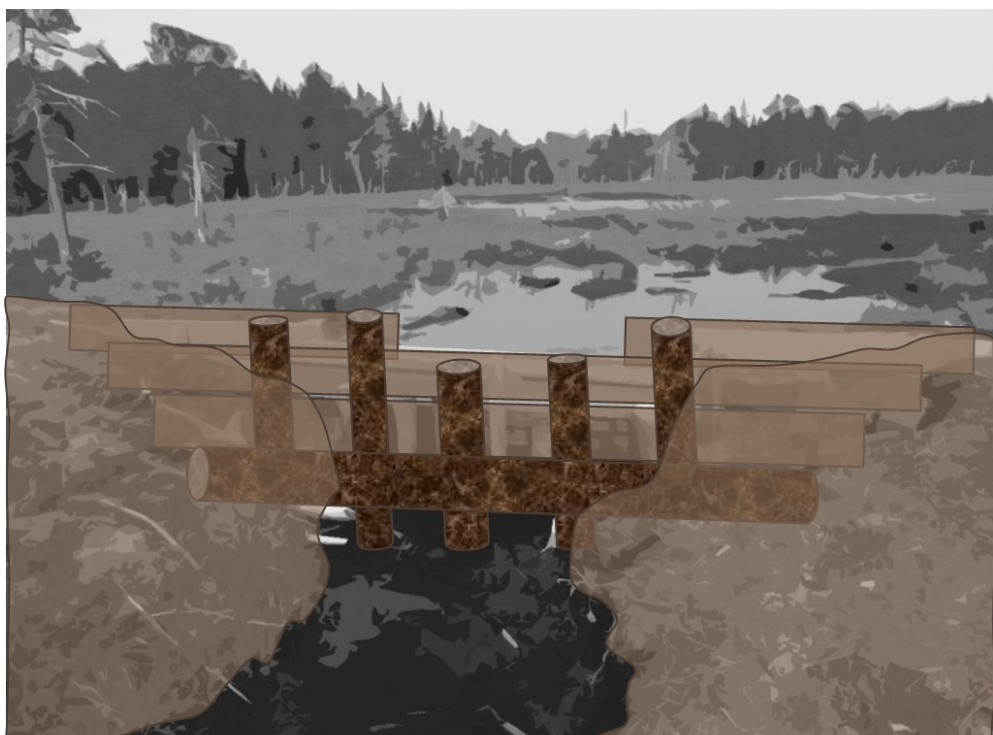
Eksempel: solid demning

Det er lett å undervurdere styrken i vannmassene. Det må avgjøres på hver enkelt lokalitet om det er behov for demning, og hvor solid den skal være. En enklere form vil være å legge noen trestammer på tvers, og tette med myrmasse med overflatetorv på toppen. Dette kan være godt nok i flatt terreng med lite nedslagsfelt. Dersom det er bekker i området, anbefales det å legge dammen slik at bekken ikke berører den. Det er ikke bra for amfibiene dersom det er stor gjennomstrømning av vann i dammen; de trenger mer stillestående vann. Gjennomstrømning kan også føre til at vannet i dammen blir for kaldt, og en bekk

kan dessuten føre til at det kommer inn fisk. Bekken kan imidlertid være god å ha som en kontrollert tilførsel av vann dersom det blir tørkeperioder.

TIPS: En demning bør fortrinnsvis lages av naturlige materialer på stedet, dvs. trestammer og myrmasse/overflatetorv/jord/tilgrodd overflatejord. Ved mye vanntilførsel, bør den lages svært solid, med tanke på at den skal vare i minst 100 år og kreve lite vedlikehold. Overløp kan bygges inn i demningen, ved f. eks. en forsenkning på midten (jf. illustrasjon ovenfor). Da kan det være behov for andre trematerialer i tillegg til det man finner på stedet. Man kan også dekke til demningen med damduk på innsiden mot dammen, for å unngå lekkasje-problemer.

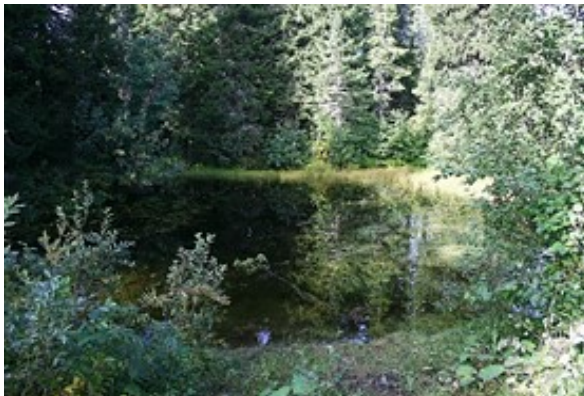
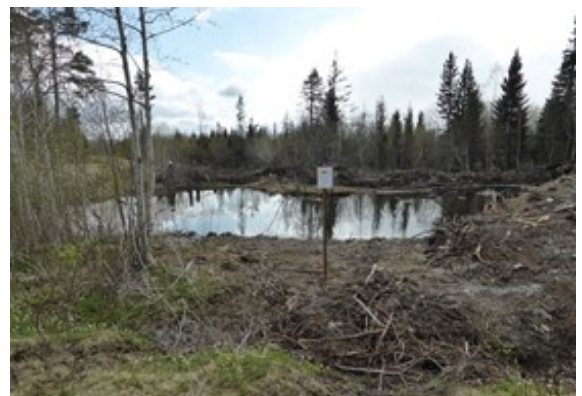
Eksempel: skogsdam før og etter

I forbindelse med skogsdammer som er utskygget av tett skog, er det først og fremst skogen som må fjernes. Dersom den står for tett inntil dammen rundt hele bredden, bør man fjerne den i sin helhet i et belte på minst 10 m. Dette er avhengig av hvor høy og tett skogen er. Deretter må solinnstråling vurderes, og det vil kunne tilrettelegges for mer sol ved å ta mer skog i sør, og kanskje noe i øst og vest. En slik dam må også vurderes med hensyn til inn- og utløp, bunnforhold, størrelse, tilgroing etc., og det kan også i slike tilfeller være aktuelt å utvide/grave ut dammen. Husk alltid å ta kontakt med Fylkesmannen i forkant for å få tillatelse til å gjøre inngrep i en kantsone til vann.

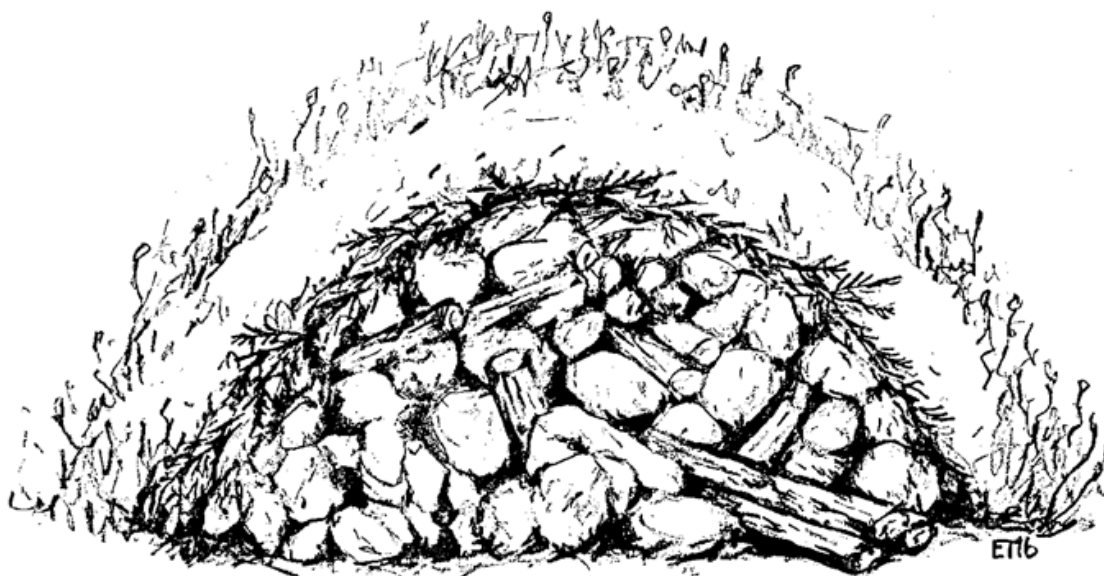
Eksempel: salamanderhotell

Dersom man ønsker å forbedre overvintringsmulighetene for salamanderne, kan det anlegges ett eller flere «salamanderhotell» i nærheten av dammen, jf. illustrasjon nedenfor. Dette er spesielt viktig der det er dårlige overvintringsmuligheter; kanskje er det bebyggelse i nærområdet eller skog/vegetasjon kun i sør langt unna. Et slikt hotell bør plasseres ca. 10-50 m fra damkanten i nord, hvor det er mye sol og tidlig vår. Det er gunstigere jo nærmere dammen det plasseres. Det bør også plasseres på et sted med bra drenering, f. eks. en slak skråning, for å hindre flom. Hotellet skal være frostfritt, og helst ha minimum ca. +4°C om vinteren. Det kan dekke et areal på flere kvadratmeter og kan bestå av en haug/kjerne med stubber, røtter, greiner, steiner o.l. som danner hulrom. Kjernen bør være minimum 1 m høy. Ut av den stikkes f.eks. to til tre trestammer samlet på flere steder, hvor hulrommet mellom dem vil danne innganger. Over kjernen legges først et lag med f.eks. grankvister, for å hindre det neste laget (myrmasse/jord) i å tette alle hulrom i kjernen. Strie eller fiberduk kan i visse tilfeller brukes, men naturmaterialer er å foretrekke. Over dette legges et lag med masse f.eks. fra damgravingen, minimum ca. 40 cm tykt. Som ytterste lag på toppen legges fortrinnsvis overflatetorv/-jord, som er tilgrodd av gress, planter, lyng o.l. Målinger viser at slike hoteller blir frostfrie selv om det er lange vinterperioder med mange minusgrader.

Min. + 4°C

Tot. høyde:
min. 1,40 m

Overvintringsmuligheter på det aktuelle stedet bør også så godt som mulig vurderes, og dersom det er behov for å forbedre disse, kan såkalte «salamanderhotell» anlegges (jf. pkt. 5). Overvintring foregår på frostfrie steder i skogen, i hulrom i bakken, museganger, under stubber, i steinurer o.l., helst i sørvendt terreng nord for dammen, med gode solforhold og tidlig vår. Det er i tillegg en fordel at dammen med omgivelser ligger noe beskyttet mot forstyrrelser og ferdsel, f.eks. et stykke unna veier og stier.
