*På en holme i Trondheimsfjorden ligger Steinvikholm slott, oppført i årene fra ca. 1525–1530. I slottets bruksperiode på 1500-tallet var det en bro mellom fastlandet og holmen, og i sundet var det to palisader. I dag ligger tømmerrestene av broen og palisadene fritt tilgjengelig, og er svært utsatt for nedbrytning. NTNU Vitenskapsmuseet foretar nå en dokumentasjon av bro- og palisadekonstruksjonene.*

# Broen til Steinv

*av ØYVIND ØDEGÅRD og MORTEN SYLVESTER*

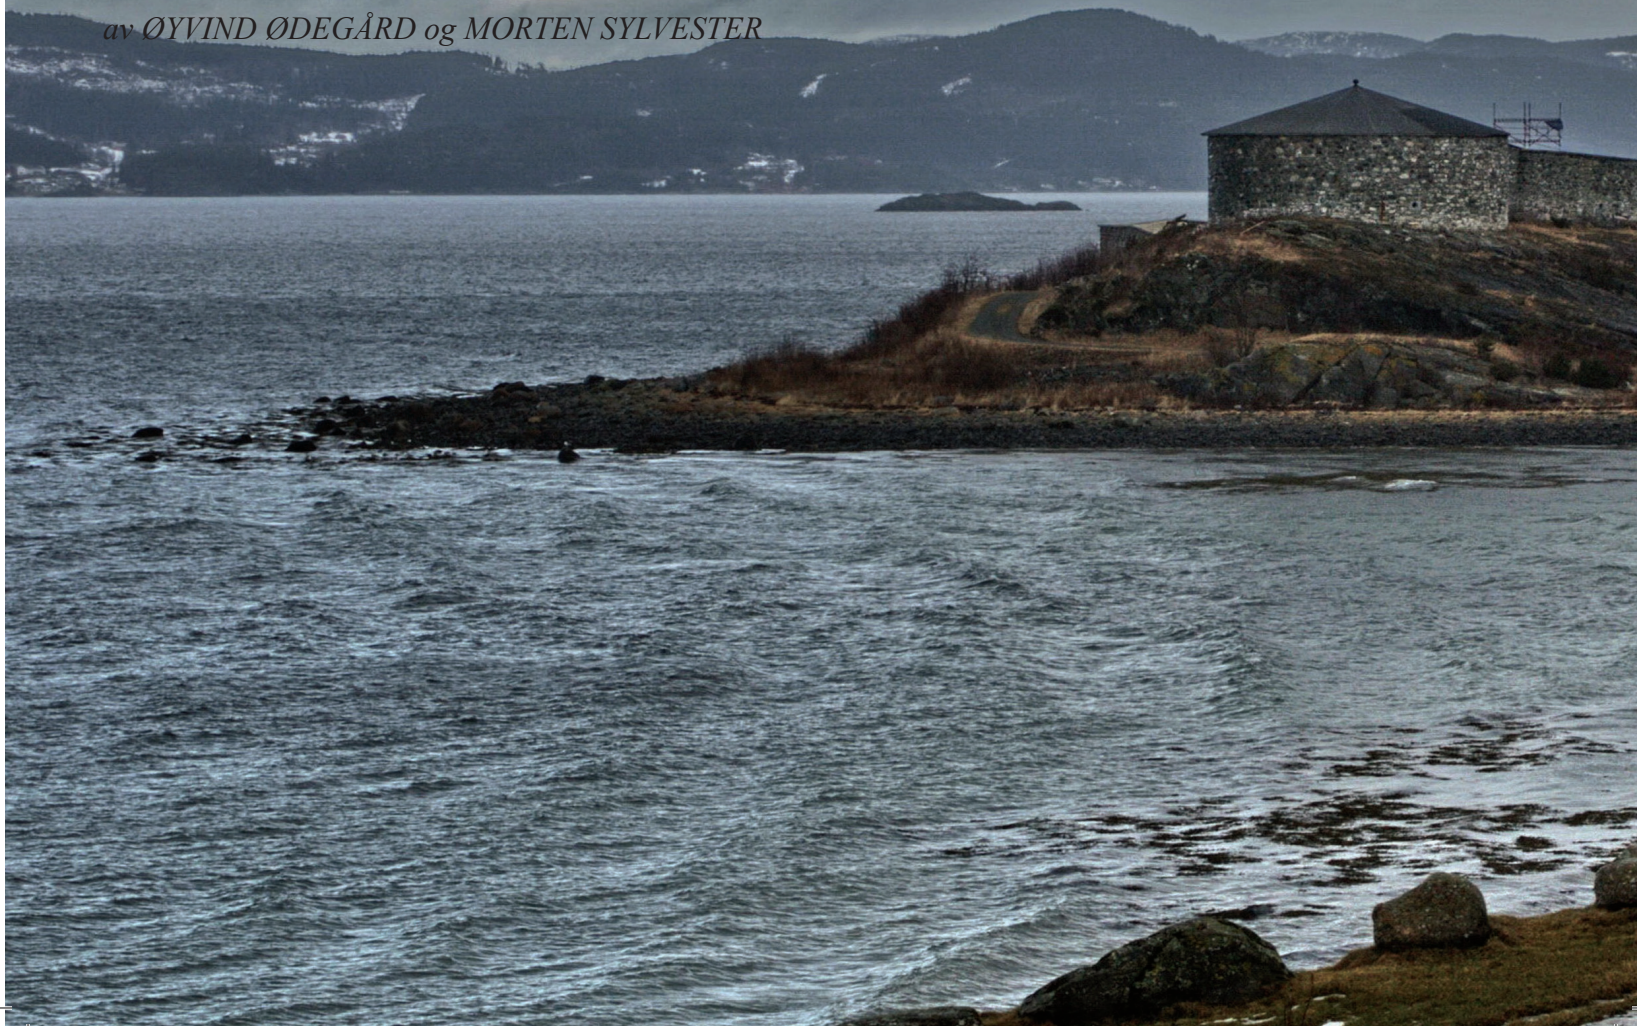
*Klüwers kart fra 1815 over ruinene av  
Steinvikholm slott. Man ser tydelig at alle  
brokarene er trekantede. Det stemmer ikke med  
de nye undersøkelsene.*

rokar og palisader er dokumentert flere ganger tidligere, blant annet av gamle helter som Schönning i 1773, Klüver i 1815 og Ziegler i 1875 – men fokuset har vært mest på selve ruinene. På Klüvers kart fra 1815 ser det ut som om alle brokarene er trekantede, med den spisse enden pekende mot vest, men det stemmer ikke med det vi kan observere i dag. Alle de kraftige, vannrette tømmerstokkene som i dag er synlige mellom steinene er samlet i rektangulære konstruksjoner. Kan det skyldes at brokarene har hatt et rektangulært fundament og vært trekantede høyere oppe? Mye er forsvunnet siden 1815, og det er tenkelig at kun den nederste del av de steinfylte brokar er bevart i dag. Lokale beboere har bekreftet at noen av brokarene har vært trekantede i deres levetid.

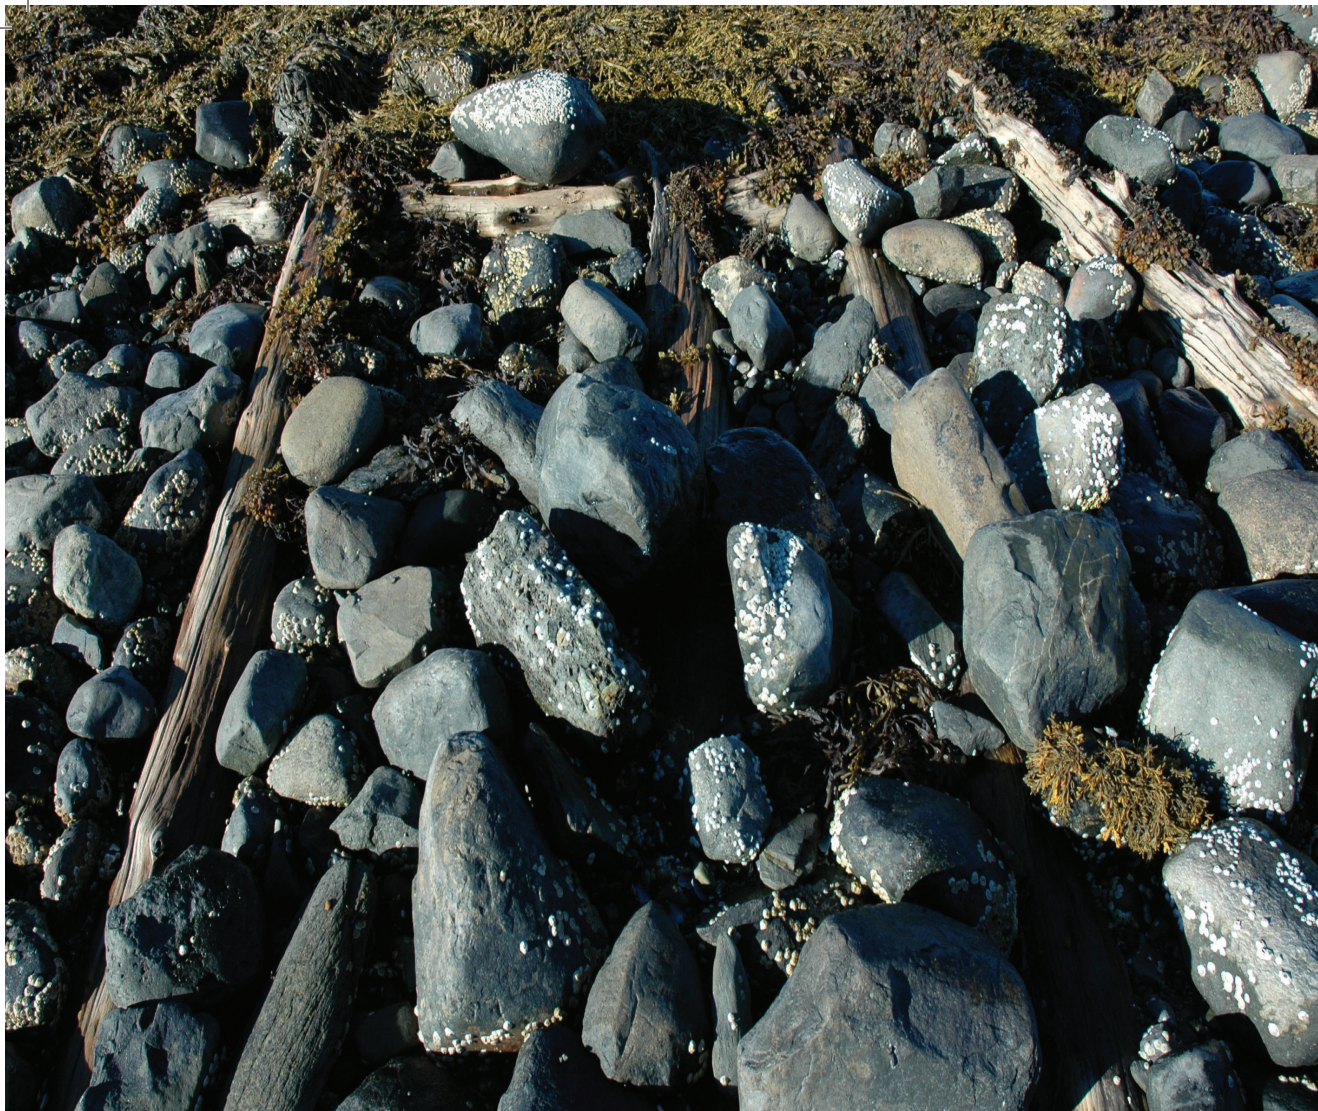
*Kraftige tømmerstokker fra et rektangulært brokar. Foto M. Sylvester*

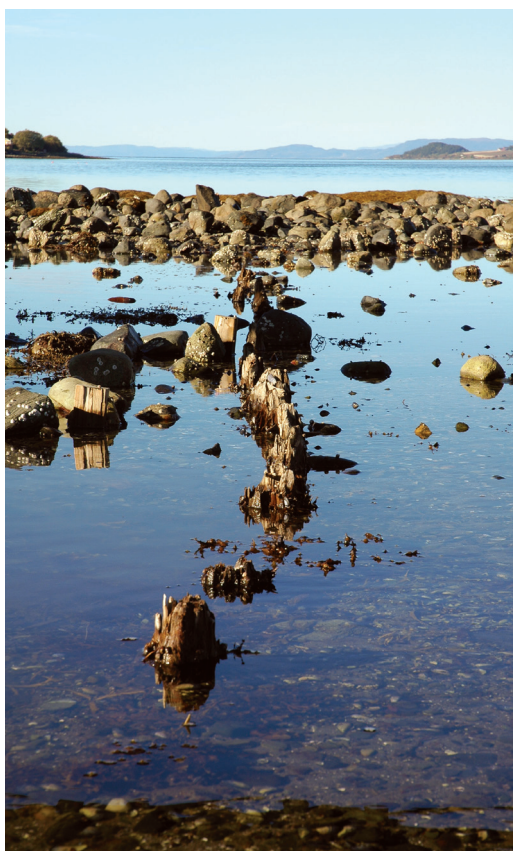
*Den ene palisaderekken er godt synlig på fjæresjø. Foto Morten Sylvester*

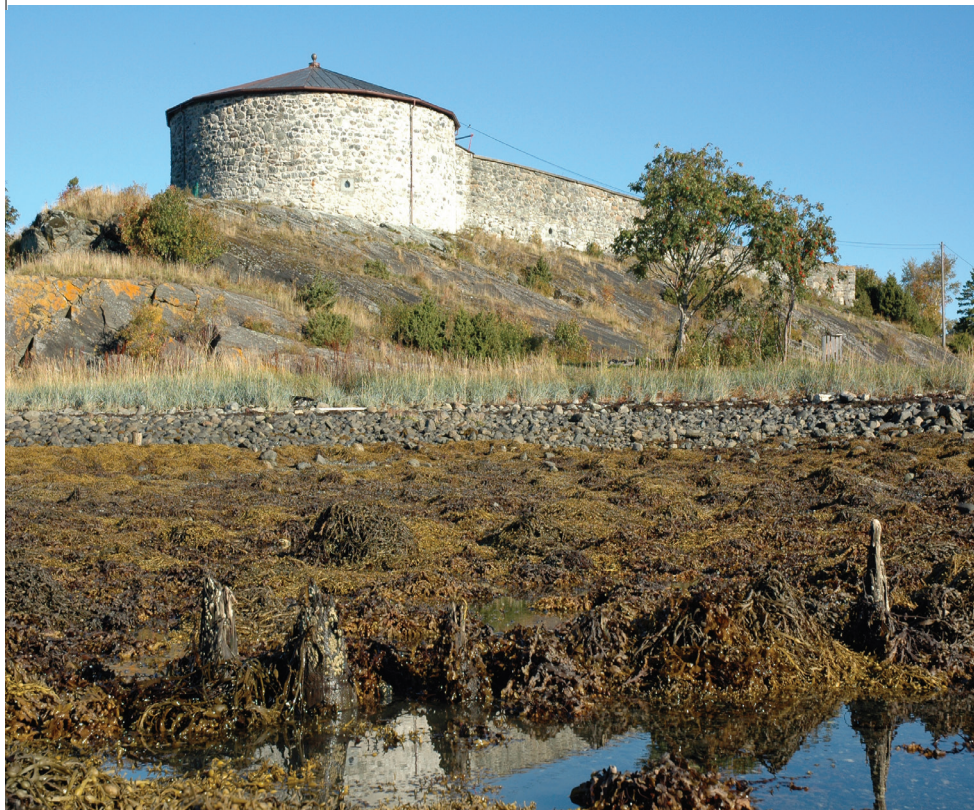
Palisaderekket tett på holmen. Foto M. Sylvester
