Arkeologisk undersøkelse av hulveganlegg Myrin, Skaun kommune, Sør-Trøndelag

NTNU Vitenskapsmuseet
arkeologisk rapport 2018-16

Senhøsten 2016 ble det foretatt en arkeologisk undersøkelse av et hulveganlegg (ID: 122707) på gården Myrin nordre i Skaun kommune. Hulveganlegget ligger godt synlig i terrenget og har tre parallelle hovedløp. Muntlige kilder om anlegget forteller at vegen har blitt godt brukt opp til nyere tid. Selve målet med utgravningen var å innhente informasjon om bruken av vegen og eventuelt påvise ulike faser.

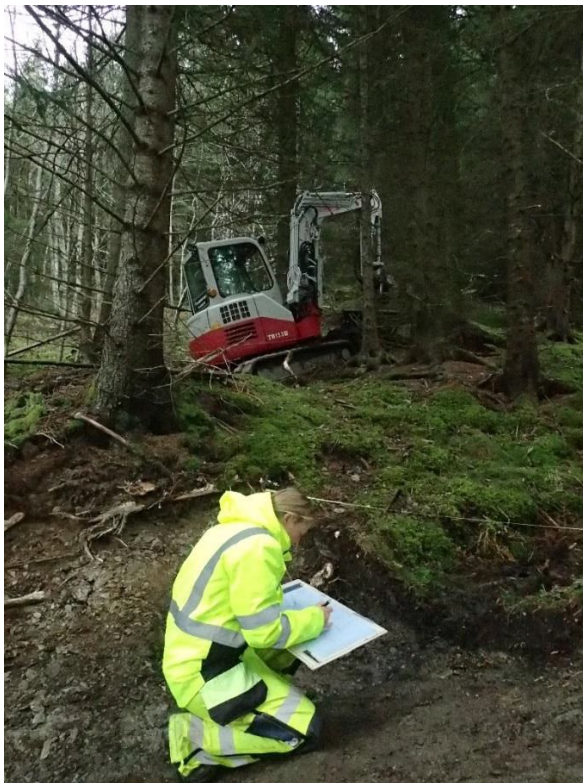
Figur 5: Foran: Tegning av profil. I bakgrunnen: Gravemaskin planerer ut terrenget før snitting av hulveg. Da61128_025. Foto: Synne Husby Rostad, NTNU Vitenskapsmuseet.

Hulvegene ble snittet på tvers av vegens lengderetning med gravemaskin. I løpet av to dager ble det til sammen gravd syv snitt: to profiler i den øvre hulvegen (Intrasis ID 200), to profiler i den midtre hulvegen (ID 201) og to profiler i den nedre hulvegen (ID 202). Det ble også lagt et fellessnitt gjennom begge hulvegene med ID 201 og 202. Profilene ble

dokumentert med foto og tegning i skala 1:10. Bildene er innlagt i fotobasen til Universitetenes samlingsdatabaser. Disse bildene er gitt filnummer Da61128. Profiltegninger av snittene er blitt rentegent digitalt i Adobe Illustrator og inkludert i denne rapporten.

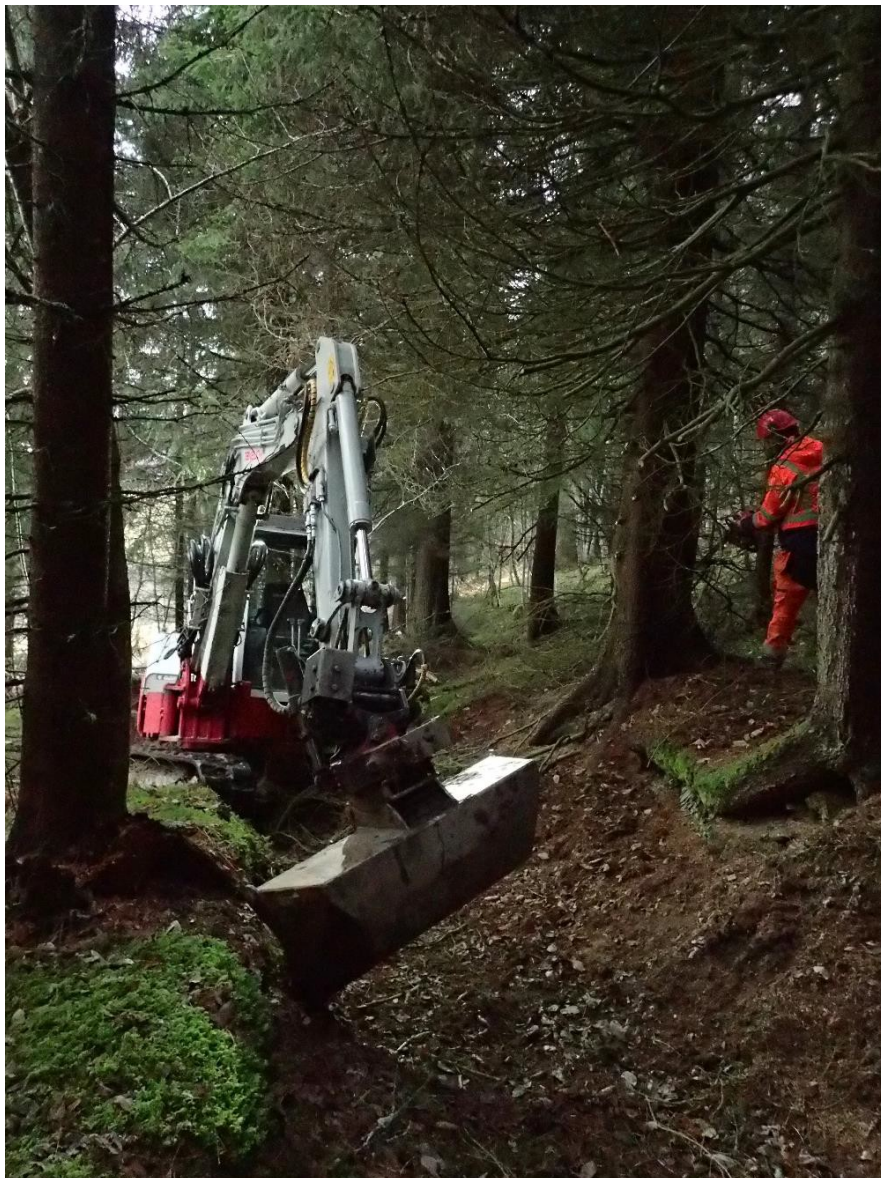
Figur 7: Rydding av skog før gravemaskinen kan kjøre i hulvegen. Da61128_022. Foto Synne Husby Rostad, NTNU Vitenskapsmuseet.

På grunn av svært tett skog og kraftige trestammer langs enkelte partier av hulvegtraseen ble snittene lagt der det var mulig for gravemaskinen å ta seg fram. Enkelte steder var den eneste måten å få lagt snitt på å kjøre med gravemaskinen i hulvegløpet. For å velge rett område for snittene ble det stukket med jordbor i forkant. Dette ble gjort for å utelukke uegna områder der undergrunnen var svært tynn og dermed ikke ville gi særlig mye informasjon med tanke på ulike faser og bruksintensitet av vejen. Det ble fort klart at undergrunnen for det meste var tynn torv og humus over fløssberg, men enkelte steder i hulvegtraseen lot det seg gjøre å legge snitt der overflaten besto av mer akkumulerte masser.

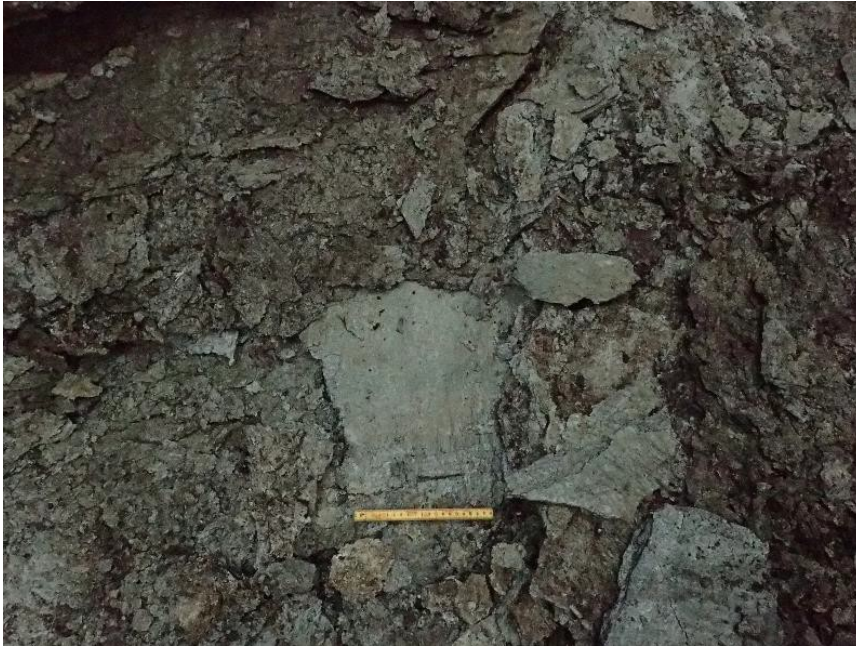
Figur 8: Detaljbilde av Fyllitt/Leirglimmerskifer. Løst berg kalles fløssberg. Da61128_026. Foto Synne Husby Rostad, NTNU Vitenskapsmuseet.

Hulvegene som ble undersøkt er lokalisert i en nokså bratt, skogkledd helling, vest for innsjøen Laugen i Skaun kommune. Det er ca. 200 meter i luftlinje til nærmeste gårdsanlegg, og lokaliteten ligger i nærheten av dyrka mark omkranset av tett granskog. Undergrunnen i området består av humus, torv og mose som ligger over forvitret eller løst berg av fyllitt, fløssberg.

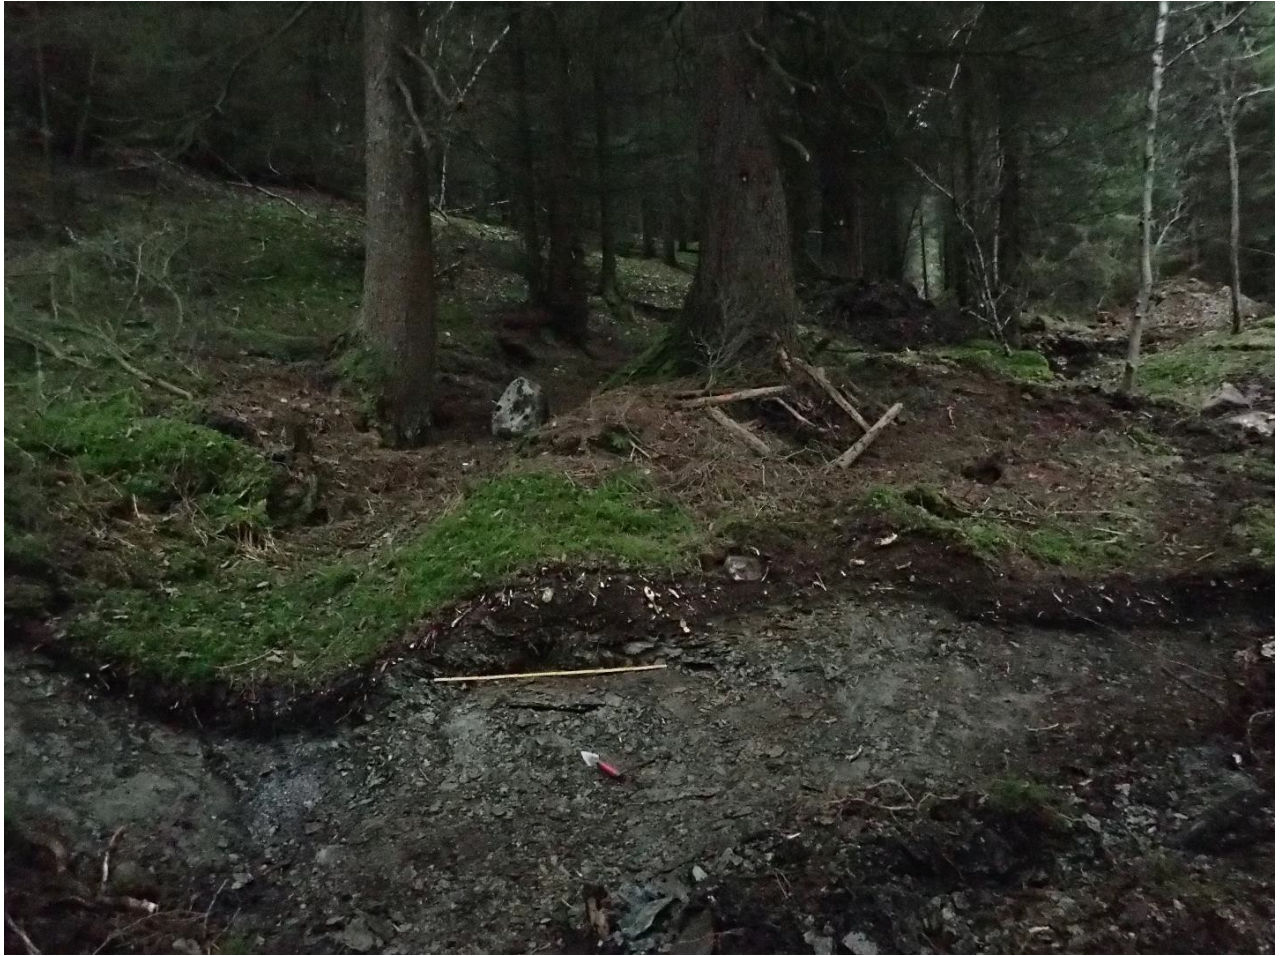
Observasjoner: Humus og torv over fløssberg. Ingen fyllmasser som tilsier en forbedring av veggen eller ulike bruksfaser. Det er en mindre tydelig nedslitning/slitasje av veggen, det vil si bunnen av «kuttet», ca. 40 cm. Det er også mindre grad av nedslitning i sideløpet/vegstubb (intrasis ID 203) mot øst. Sideløpet framstår mer tydelig på overflaten før graving.

Figur 9: Profil 2, snitt ID 211. Mulig sideløp (ID: 203) til høyre. Da61128_027. Foto Synne Husby Rostad, NTNU Vitenskapsmuseet.

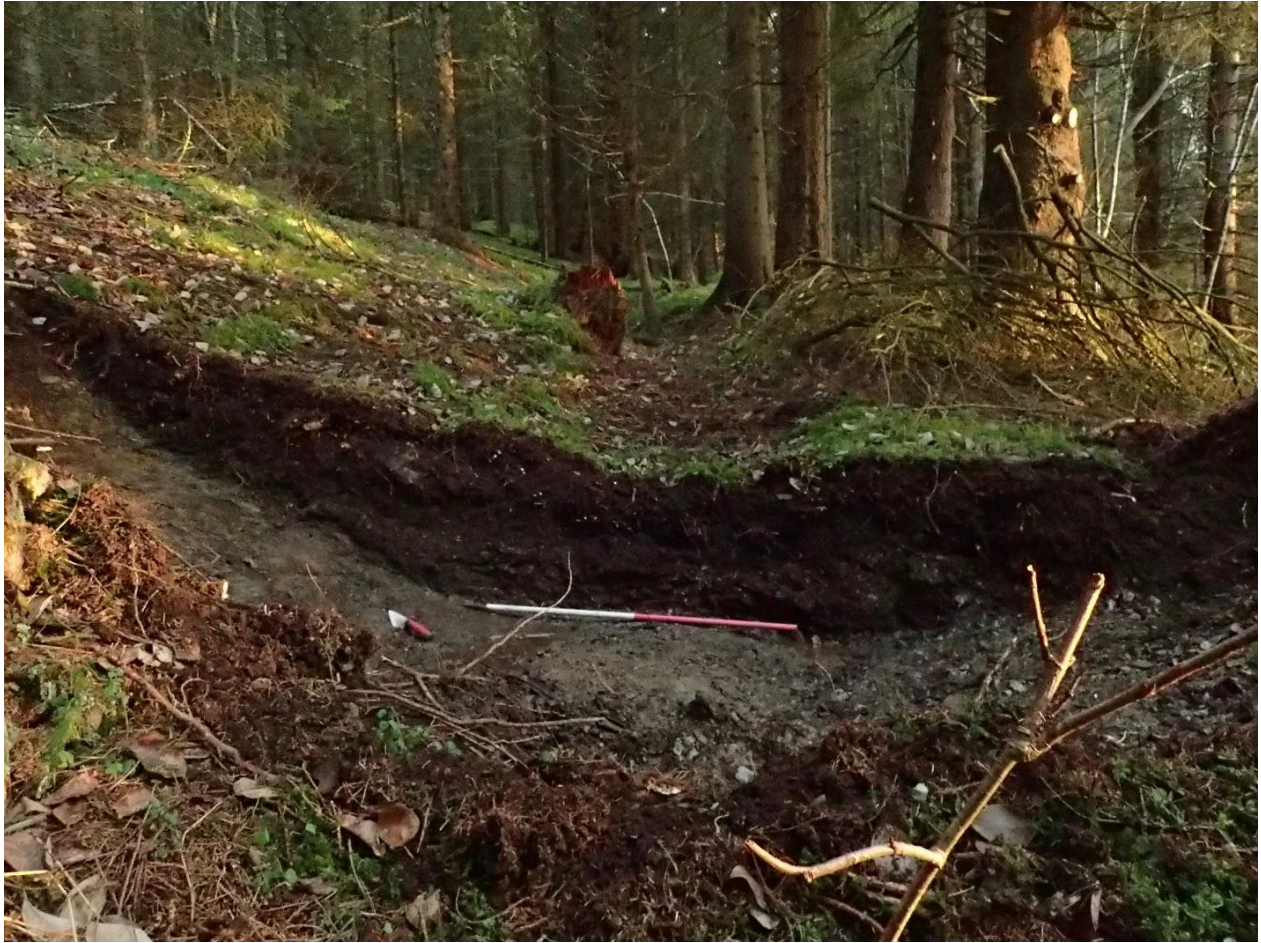
Observasjoner: Ligger nordøst for snitt 211. Laget er 50-60 cm tykt med en blanding av fløssberg, humus og torv. Ingen fyllmasser som tilsier en forbedring av vegen eller ulike bruksfaser. Mindre grad av nedsliting/slitasje: ca. 30-40cm.

Figur 10: Profil 3, snitt ID 212. Da61128_030. Foto Eilin Iren Antonsen, NTNU Vitenskapsmuseet.

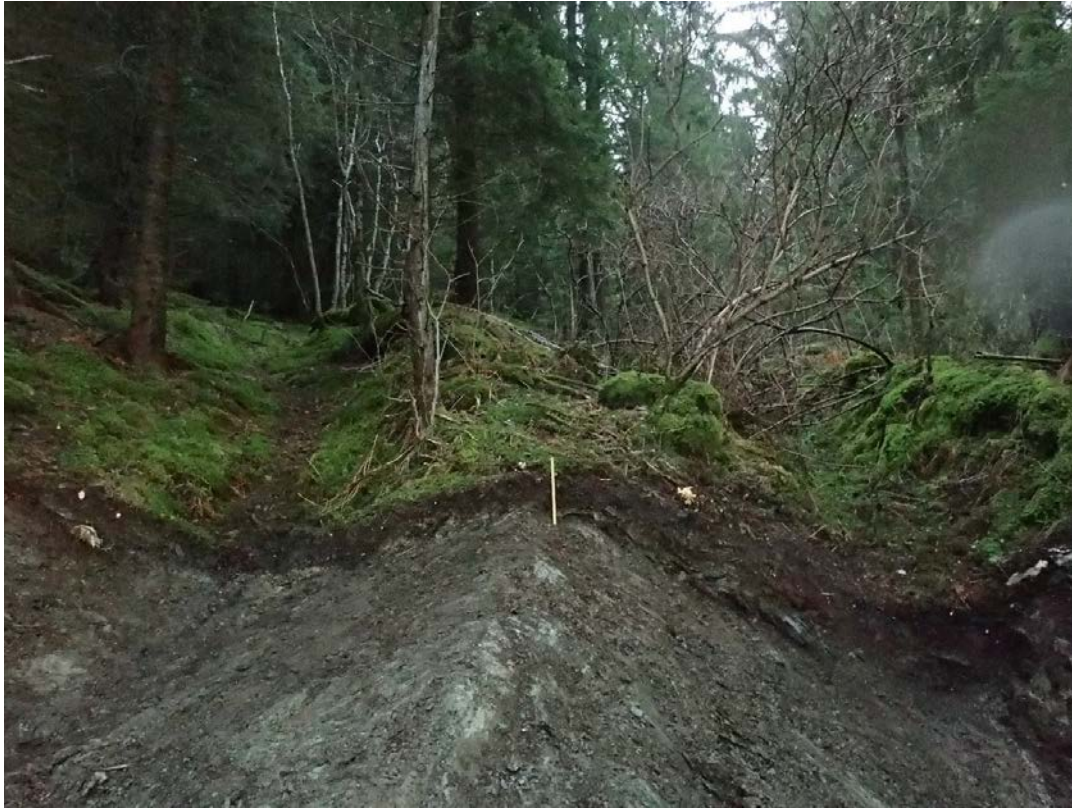
Observasjoner: Det eneste snittet i undersøkelsen som kutter gjennom to hulveger. Humus og torv over fløssberg. Ingen fyllmasser som tilsier en forbedring av vegegen eller ulike bruksfaser. Lagtykkelsen varierer mellom de to ulike løpene, 50 cm på den ene siden mens nedslitingen er betydelig mer på den andre siden i det andre løpet, opptil 170 cm hvis man måler fra vollen og til bunn av «kuttet».

Figur 11: Profil 1, snitt ID 210 gjennom to hulveger. Intrasis ID 201 til venstre, ID 202 til høyre. Da61128_019. Foto Synne Husby Rostad, NTNU Vitenskapsmuseet.

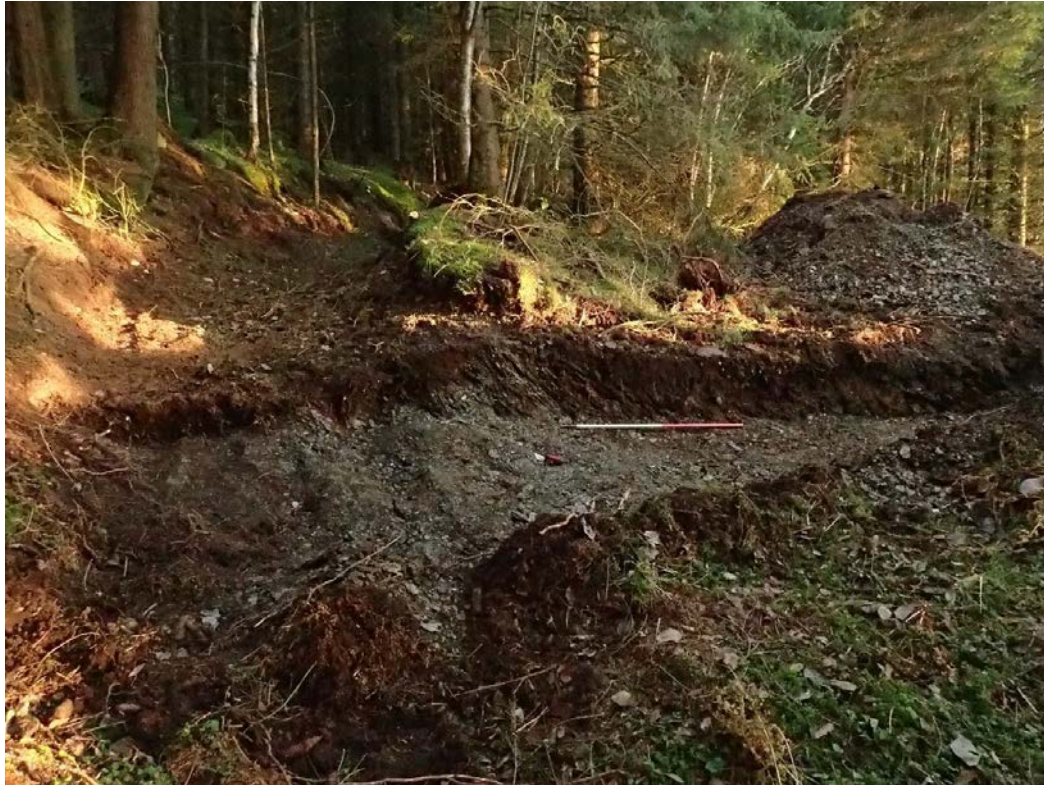
Observasjoner: Tynt lag med humus, torv, mose og røtter over fløssberg. Mindre grad av nedslitning/erosjon, ca. 30 cm. Ingen fyllmasser som tilsier en forbedring av vegen eller ulike bruksfaser.

Figur 12: Profil 4, snitt 213. Da61128_031. Foto Eilin Iren Antonsen, NTNU Vitenskapsmuseet.

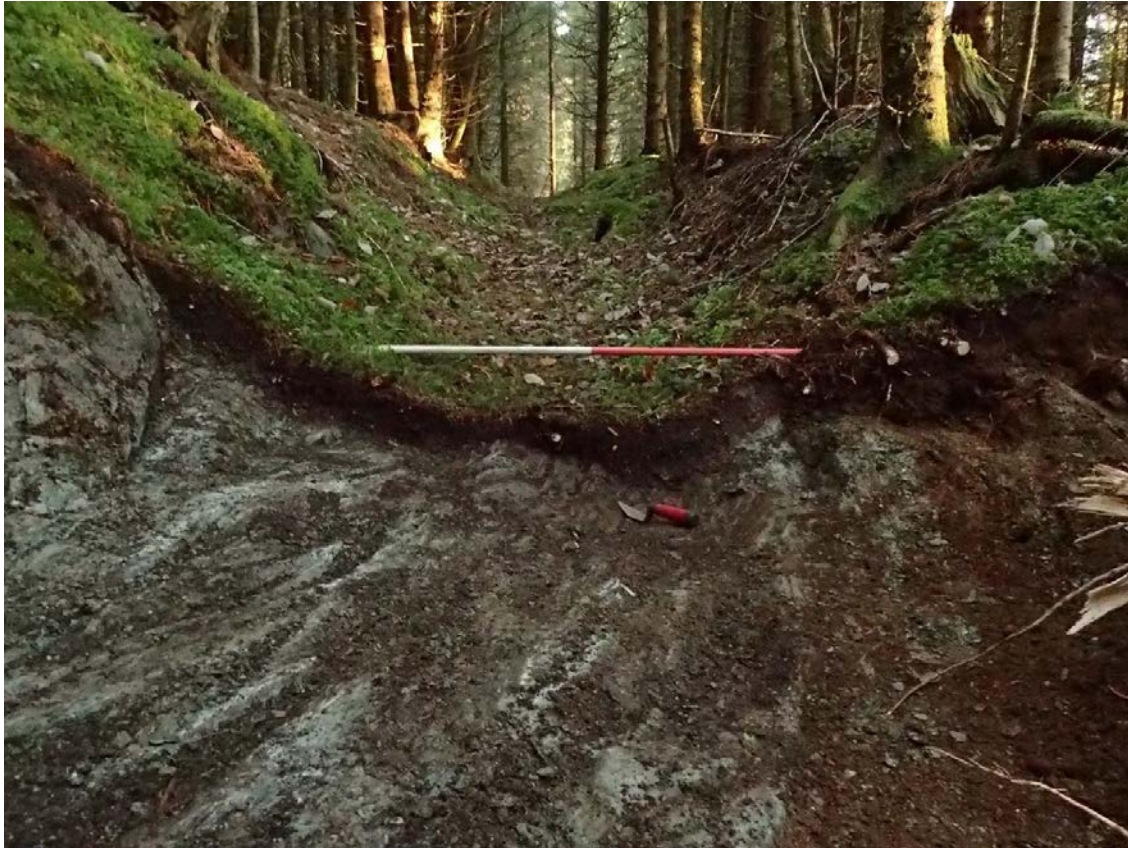
Observasjoner: Svært tynt lag av mose og humus over fløssberg. Ingen fyllmasser som tilsier en forbedring av vegen eller ulike bruksfaser. Snittet er lagt i et område av hulveganlegget der U-formen framstår visuelt mest markert. Samtidig er laget over berget tynnest. Det er ingen steder av hulvegen (ID 201) som har særlig tykke lag. Nedslitning/erosjon ca. 30 cm.

Figur 13: Profil 7, snitt 216. Da61128_037. Foto Eilin Iren Antonsen, NTNU Vitenskapsmuseet.

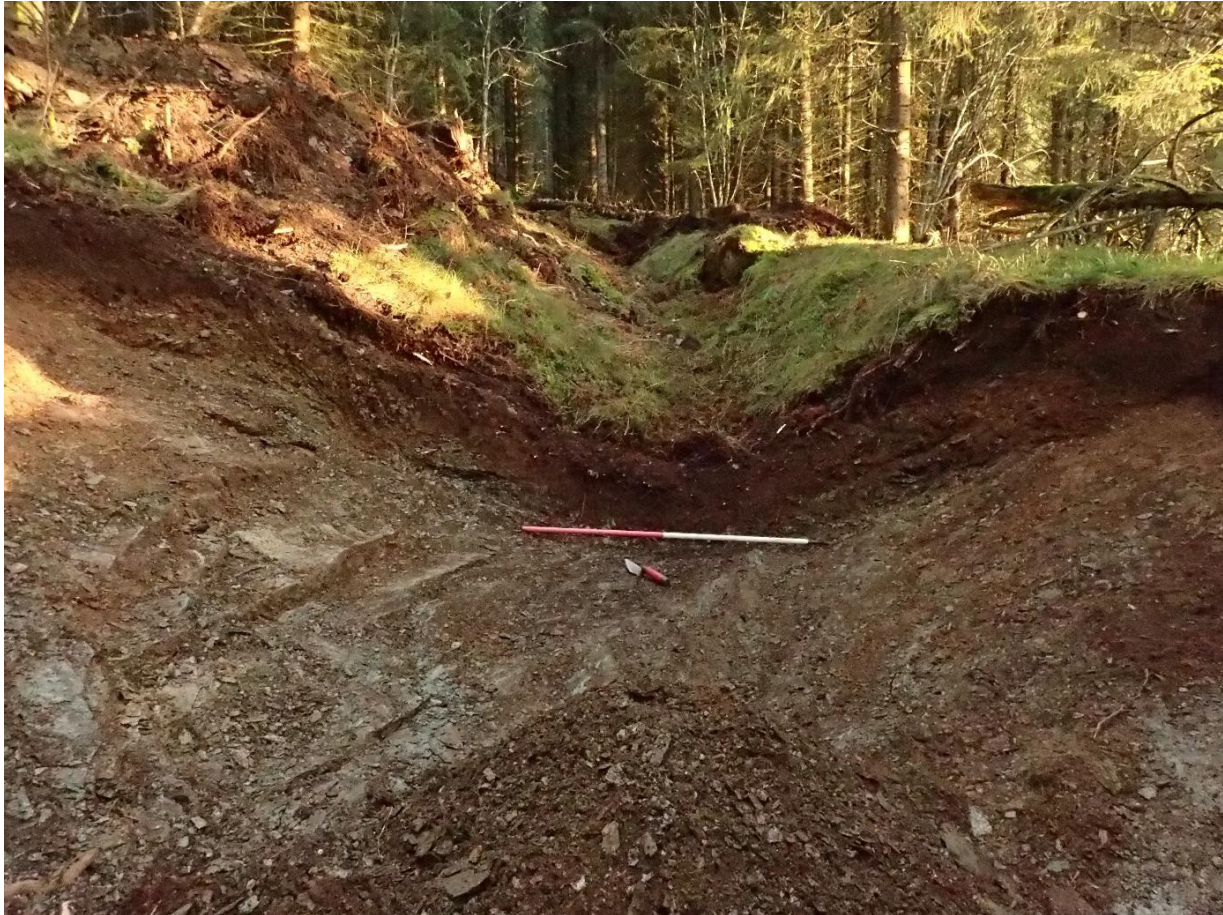
Observasjoner: Humus, torv, og grussand over fløssberg. Ingen fyllmasser som tilsier en forbedring av vegegen eller ulike bruksfaser, selv om man her har en profil der lagene framstår litt tykkere og mer sand- og grusblandet. Nedslitning/erosjon: ca. 80 cm.

Figur 14: Profil 5, snitt 214. Da61128_034. Foto Eilin Iren Antonsen, NTNU Vitenskapsmuseet.

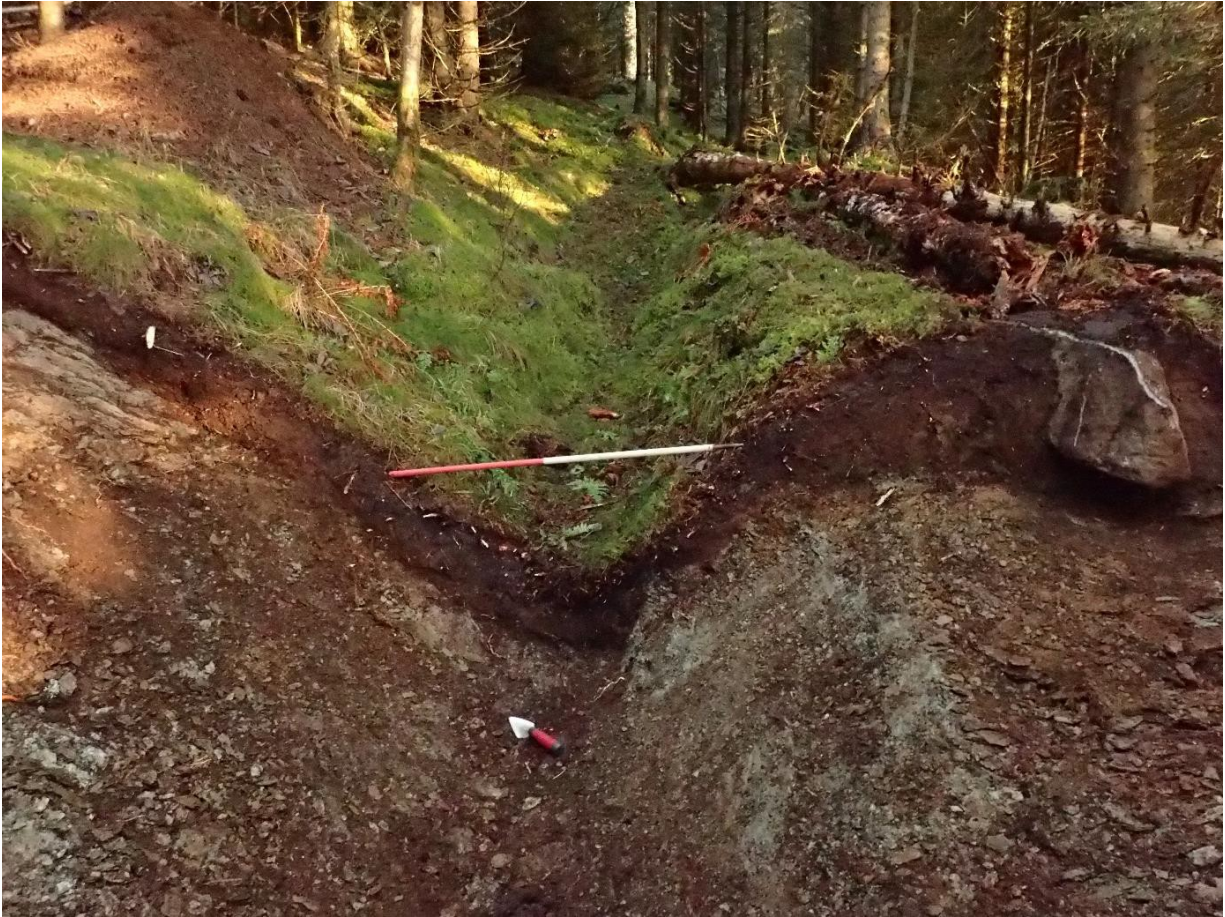
Observasjoner: Humus og torv over fløssberg. Ingen fyllmasser som tilsier en forbedring av vegen eller ulike bruksfaser. Tydelig nedsliting/erosjon, 80-90 cm. Hulvegløpet (ID 202) skiller seg fra de andre hulvegene ved at bunnen enkelte steder har en mer v-formet profil og betydelig smalere bunn.

Figur 15: Profil 6, snitt 215. Da61128_035. Foto Eilin Iren Antonsen, NTNU Vitenskapsmuseet.
