## Undersøkelse av laftet brønn på Mære, Steinkjer

NTNU Vitenskapsmuseet  
arkeologisk rapport 2019-24

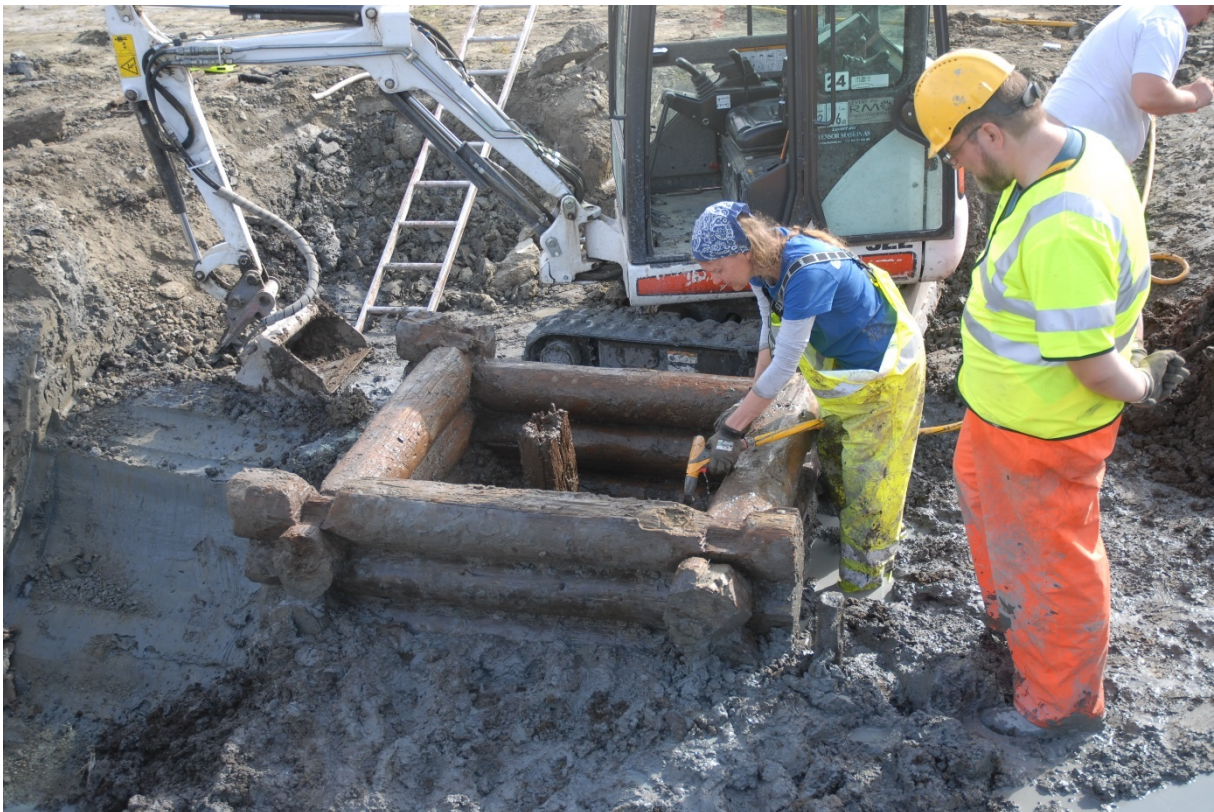
*Figur 8. Rensing av øvre trestokker av brønnen. Ragnhild Berge og Raymond Sauvage. Da 63215\_020. Foto: Ragnar Vennatrø, NTNU Vitenskapsmuseet.*

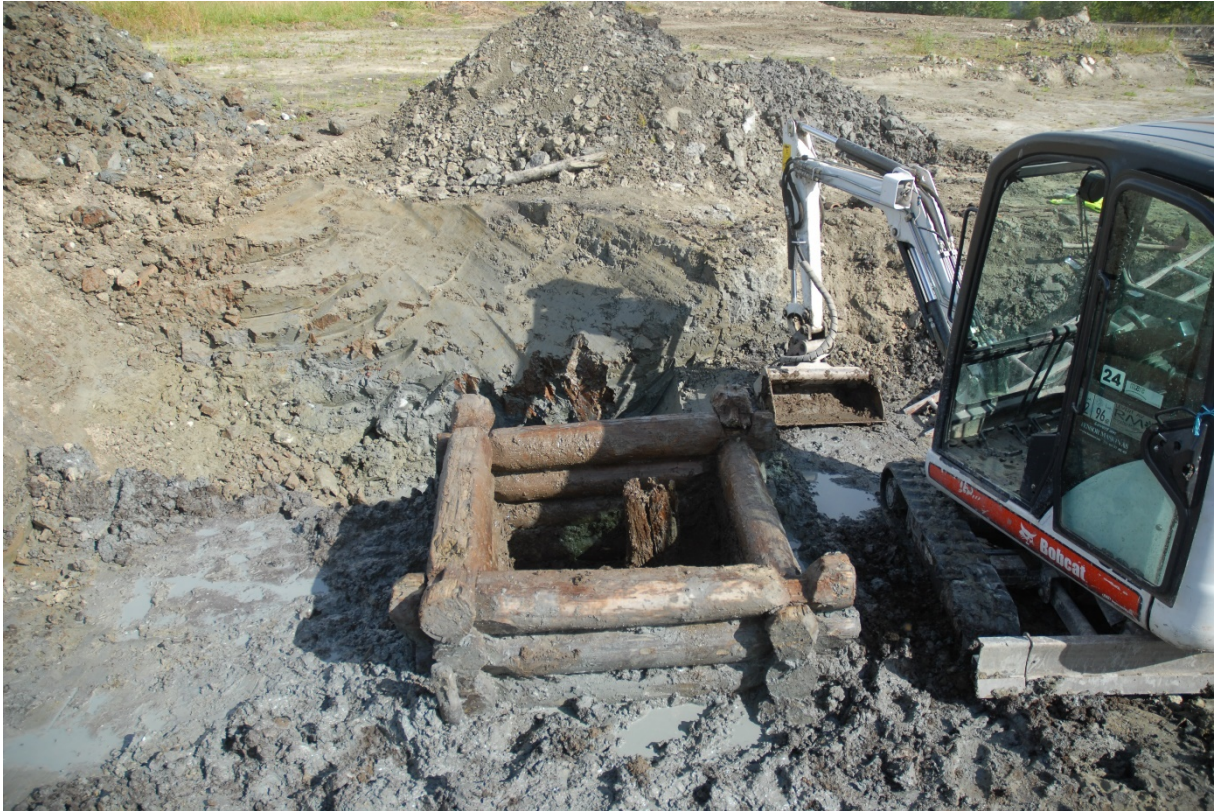
Figur 9. Utgraving av brønnkonstruksjon med minigraver. Da63215\_015. Foto: Ragnar Vennatrø, NTNU Vitenskapsmuseet.

De øverste omfarene av laftekassen ble demontert fra toppen parallelt med gravingen, et omfar av gangen. Etter hvert som det viste seg at brønnen var dypere enn først antatt, valgte vi å avdekke en side av brønnen fra topp til bunn. Til dette fikk vi hjelp av entreprenørens team som hadde en langt større gravemaskin. Denne delen av jobben måtte derfor utføres raskt og som én graveinnsats. Det ble bare avdekket en side i sin helhet for å unngå utgliding av masser, for å holde kontroll med evt. stratigrafi også på utsiden av brønnen og for å ha en arbeidsplattform for undersøkelsene av brønnen. Størrelsen på brønnen og de omgivende leirmassene medførte noe at det var risiko for utrasing av både masser og tømmer. Laftekassen ble også framrenset ved hjelp av spyling med vannslange.

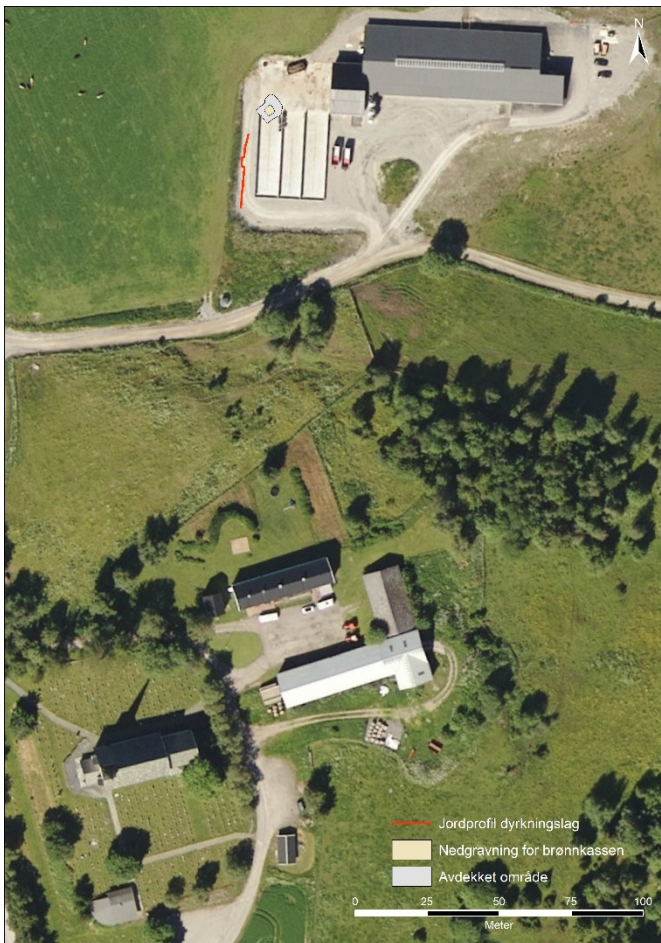
Lokalitet Hælgin ID212763 består av en brønn og et kulturlag innenfor et område på 800 m<sup>2</sup> og ligger omtrent 200 m NNØ for Mære kirke. Brønnkonstruksjonen ligger i lokalitetens NV hjørne, markert som en grå og gul firkant i øvre del av figur 13.

Restene av kulturlaget lå i SV del av lokaliteten, og er avmerket som en rød strek sørvest for brønnkassen.

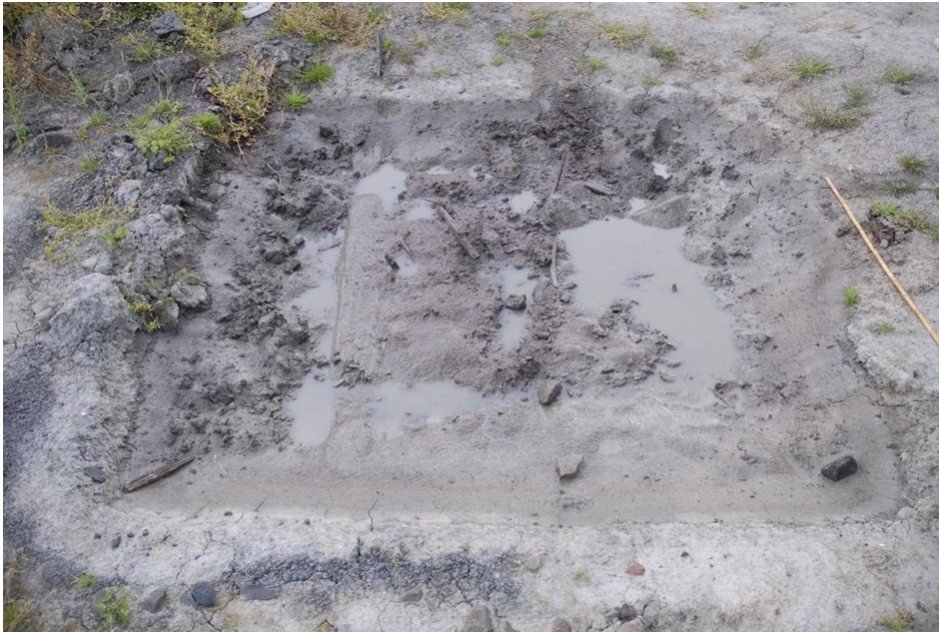
Figur 14. Overflata av brønnen før utgravingen startet. Da63215\_012. Foto: Raymond Sauvage, NTNU Vitenskapsmuseet.

Brønnen besto av en tilnærmet kvadratisk laftet kasse; ca. 1,2x1,2 m i toppen. Medregnet de stokkene som vi tok av i starten av gravingen bestod de gjenværende delene av brønnen av 16 omfar tømmer. Dette er mye til å være en så gammel brønn, og langt mer enn det som gjerne påtreffes i middelalderbyene. Brønnkassen smalner inn mot bunn.

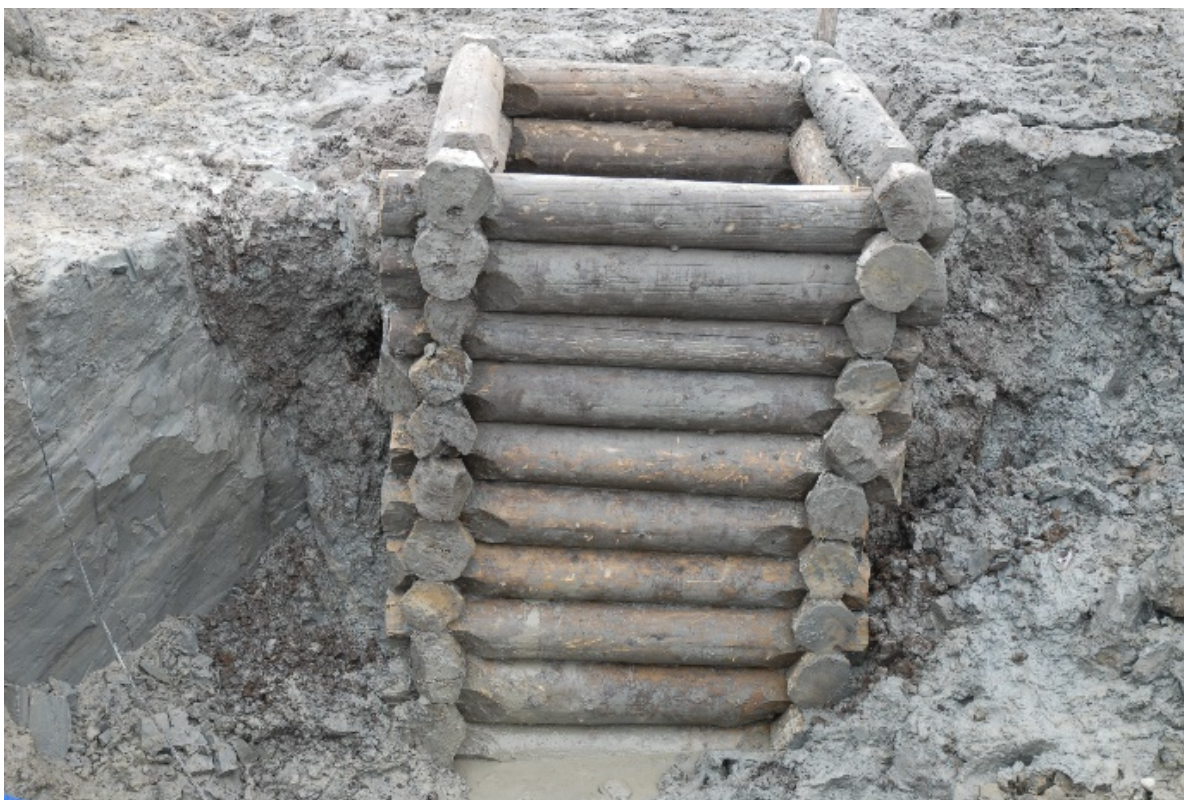
Figur 16. Profil av østveggen på brønnkonstruksjon med markert kutt/nedgraving. Da63215\_034. Foto: Ragnhild Berge, NTNU Vitenskapsmuseet.

Snitt langs den østlige brønnsiden med stor gravemaskin viste at selve nedgravingen eller kuttet rundt brønnkassen var meget smalt og hadde bratte sider; målene i toppen var ca. 2x2 m. Fyllmassen i denne gropa var brunere og mer humusblandet enn leira utenfor. Den bestod av mer sand og jordholdig masse, samt mose og treflis. Det siste er trolig hoggeflis fra laftingen. Det ble tatt prøver fra massen.

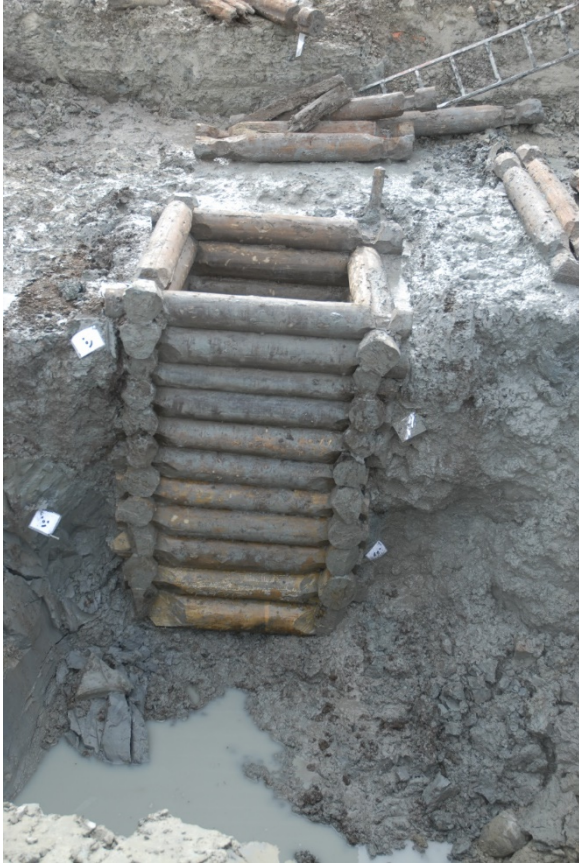
Figur 17. Gropa rundt brønnen med brunere og løsere masse er noe synlig på overflata og langs sidene av brønnen. Da63215\_023. Foto: Ragnhild Berge, NTNU Vitenskapsmuseet.

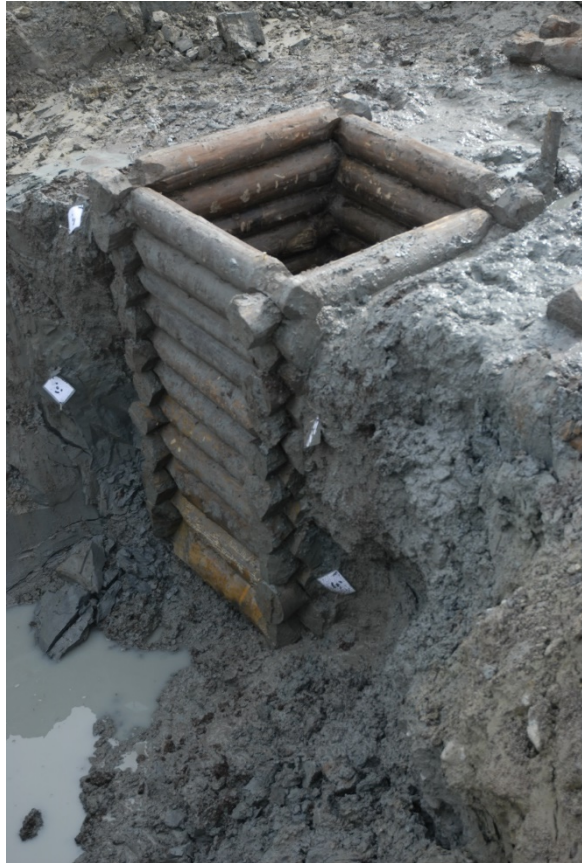
Figur 18. Godt bevart tømmer. De nederste stukkene framstod som gule og ferske. Da63215\_024. Foto: Ragnhild Berge, NTNU Vitenskapsmuseet.

Brønnkonstruksjonen framstod som jevn og likartet. Det er ikke påvist faser hverken i konstruksjonen eller i bruken av brønnen. Det er enighet om at den trolig er satt opp som én enkelt hendelse. Den bestod av et mindre antall granstokker, hogget på våren, muligvis i juni måned. Den er laftet på stedet og satt opp ved at man laftet opp brønnen samtidig som brønnropa ble bygget (epost fra Per Steinar Brevik, Stiklestad Nasjonale Kultursenter, se også rapport i vedlegg 3 ved Godal 2015). Lafteteknikken som var benyttet er såkalt underhalslaft med barke (Godal 2015). Brønnen framstår som svært solid og bygget av en eller flere dyktige laftekyndige. Per Steinar Brevik utdypet i epost av 07.04.2016 at: «Stokkene vi har er etter det jeg husker nokså langt oppe på treet (noe usikker). Og mitt inntrykk fra besøket på stedet var at hele brønnen er tømret samlet på stedet som en hendelse (på bakken og så satt sammen nede i hullet), med noen få grantrær som har vært ferske og sannsynligvis hentet svært lokalt.» Det kan se ut til at de tykkeste delene av stokkene er brukt lengst ned i brønnen og de tynnere lenger opp.

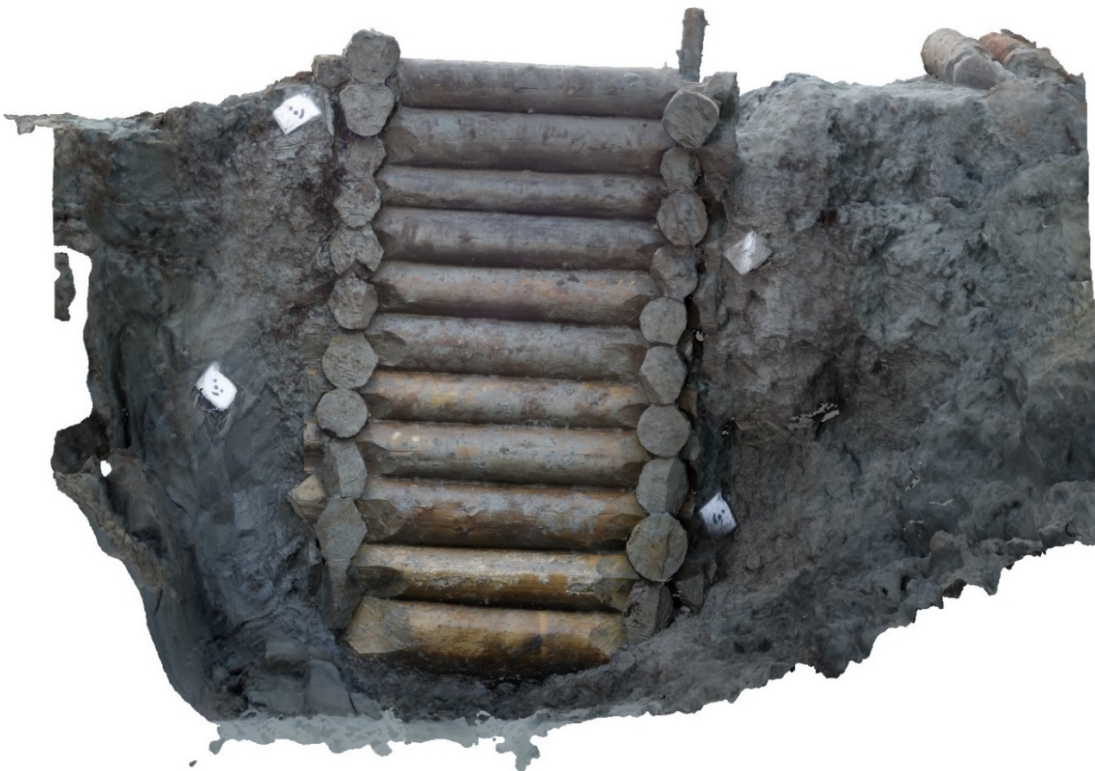
Figur 19. Bildemosaikk av østveggen på brønnkonstruksjonen ferdig utgravd. Da63215\_037. Illustrasjon av Raymond Sauvage, NTNU Vitenskapsmuseet.

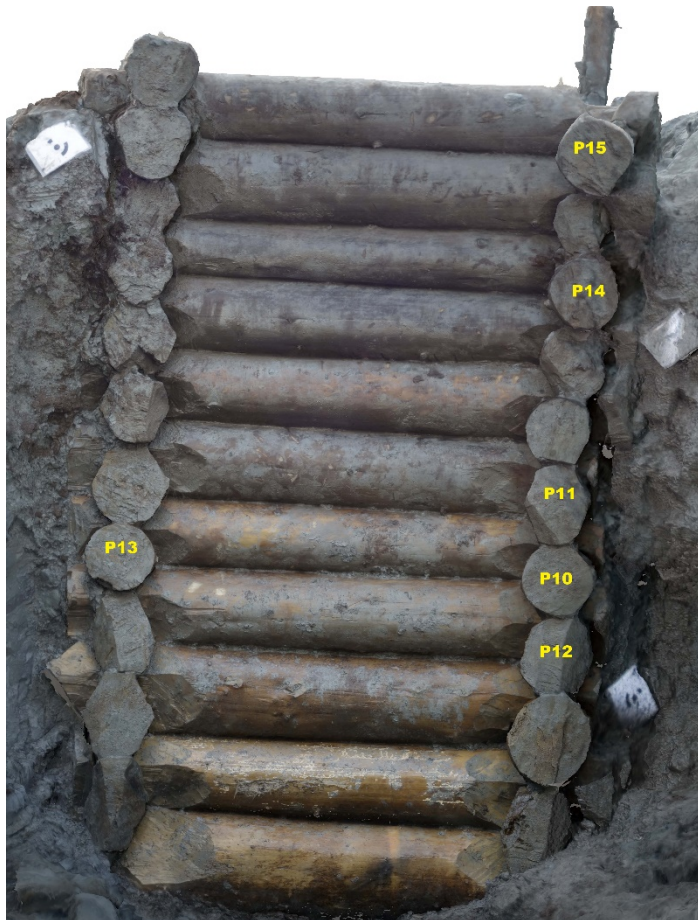
*Figur 26. Oversikt over uttak av prøver for dendrokronologisk datering. Foto: Raymond Sauvage. Illustrasjon: Grete Irene Solvold, NTNU Vitenskapsmuseet*

Etter oppdrag av NTFK ved Lars Forseth gjorde Johannes Heir et forsøk på å årringsdatere brønnkassen. En prøve fra øverste omfar av brønnkassen ble tatt ut ved NTFK befaring, og seks prøver, i form av skiver fra endene på stokken, ble tatt ut i forbindelse med den arkeologiske undersøkelsen (se figur 26). Prøvene ble fryst før analysen.

Heir konkluderte at tømret fra prøvene 1 (fra første omfar, tatt ut ved befaring) og prøvene 10-13 og 15 trolig var hugget i 1584/1585. Prøve 14 hadde ingen sikker datering (se vedlegg 4, tabell).

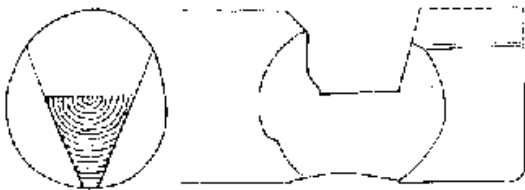
Det eldste laftet som er funne i Trøndelag låg i bygrunnen i Trondheim og det skriv seg frå 900-talet. Det er eit *underhalslaft*. Underhals er ei av dei dominerande halsplasseringane i laft frå mellomalderen, men ikkje frå ca 1550 og framover. Det gjeld i Noreg. I Sverige har underhalsen vore i bruk til i dag.

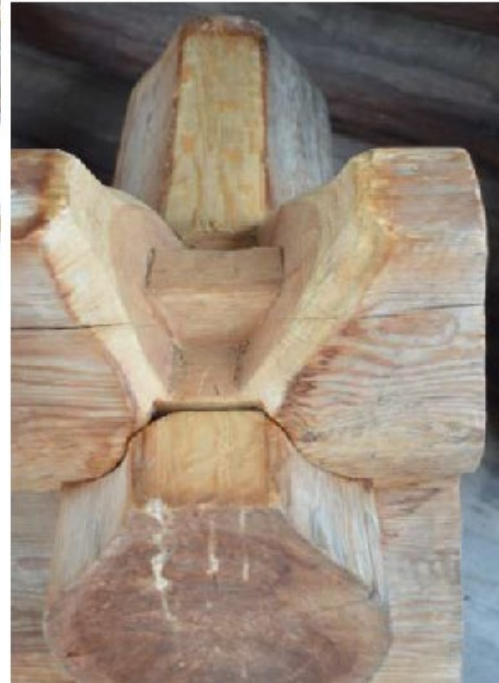
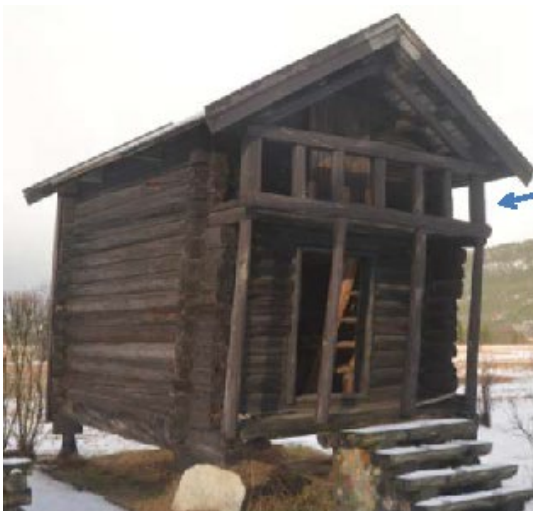
Dette stabburet står på Røttesmoen i Overhalla. Det flytta dit frå Melhus i same bygd. Første høgda er datert 1606, og det er såleis eldste hittil daterte ståande trehus i Nord-Trøndelag.

Når vi ser nøgnare på laftet i første høgda, ser vi at det har oppstående barke og kinning på undersida.

Etter norsk tradisjon er dette eit "opp – ned laft" som også kan bli kalla "svensk-nov".

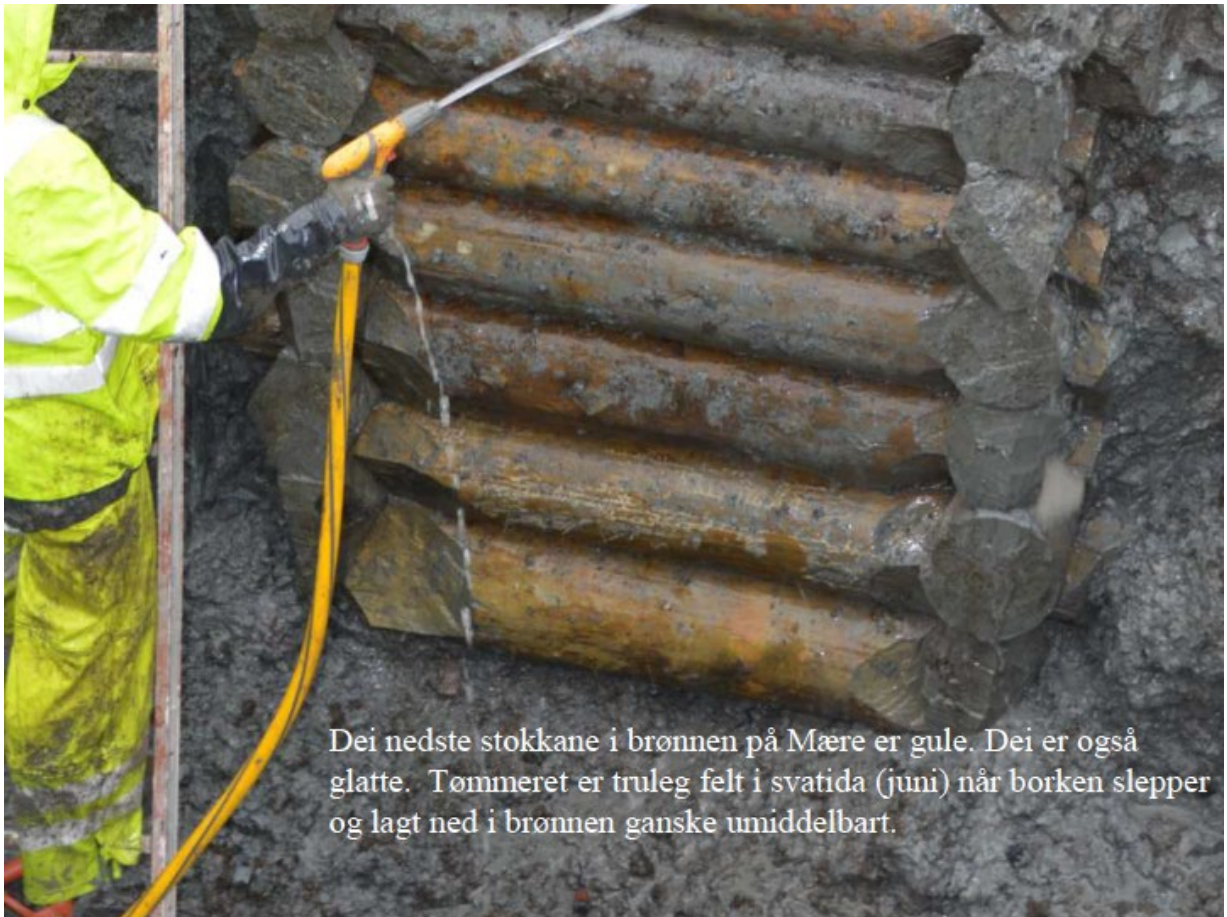
Dei nedste stokkane i brønnen på Mære er gule. Dei er også glatte. Tømmeret er truleg felt i svatida (juni) når borken slepper og lagt ned i brønnen ganske umiddelbart.

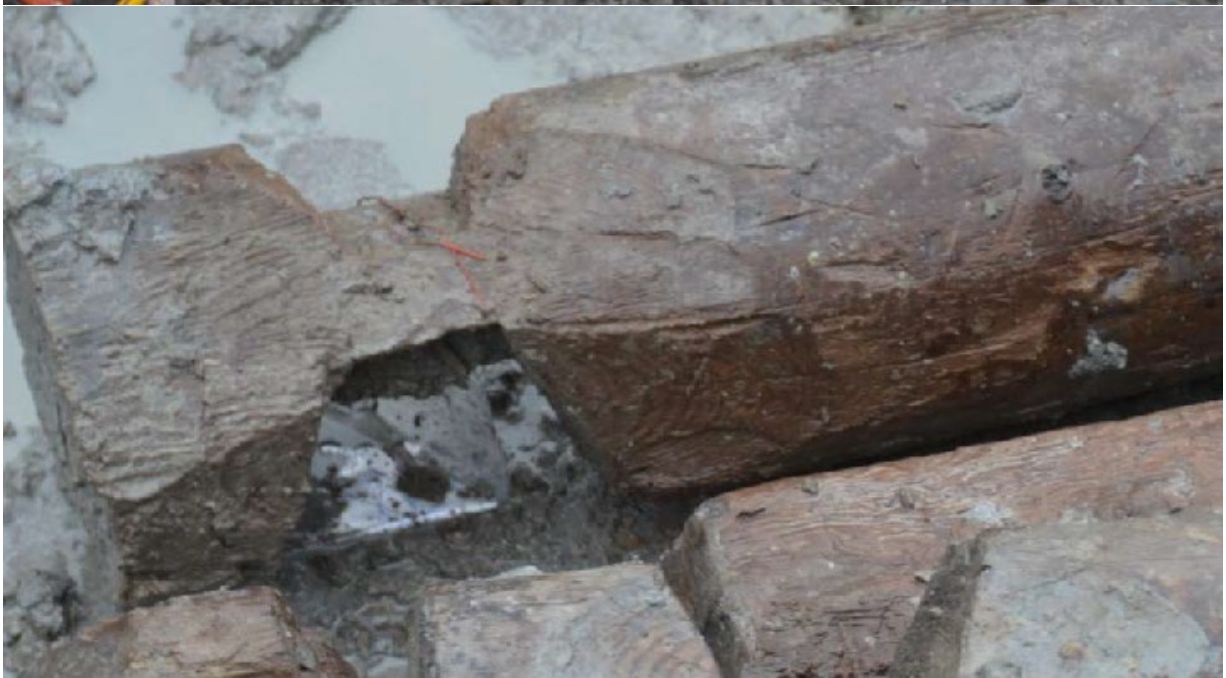
Novene i brønnen på Mære er temmeleg røft hogne. Stokkane er forma inn mot laftet slik at vi like gjerne kan kalle det halsing som kinning.

Denne stokken ligg opp ned. han har underhals med oppstående barke.

Ser vi bort frå halsingane/kinningane er denne nova påfallande lik den frå Uvstuggu. Vi kan truleg slutte at underhals med oppståande barke har vore vanleg i Trøndelag.
