# Marinarkeologisk overvåkning av anleggsarbeid ved Verftsgata 2, Trondheim

NTNU Vitenskapsmuseet  
arkeologisk rapport 2014-6

Feltleder: Marja-Liisa P. Grue  
Prosjektleder: Fredrik Skoglund

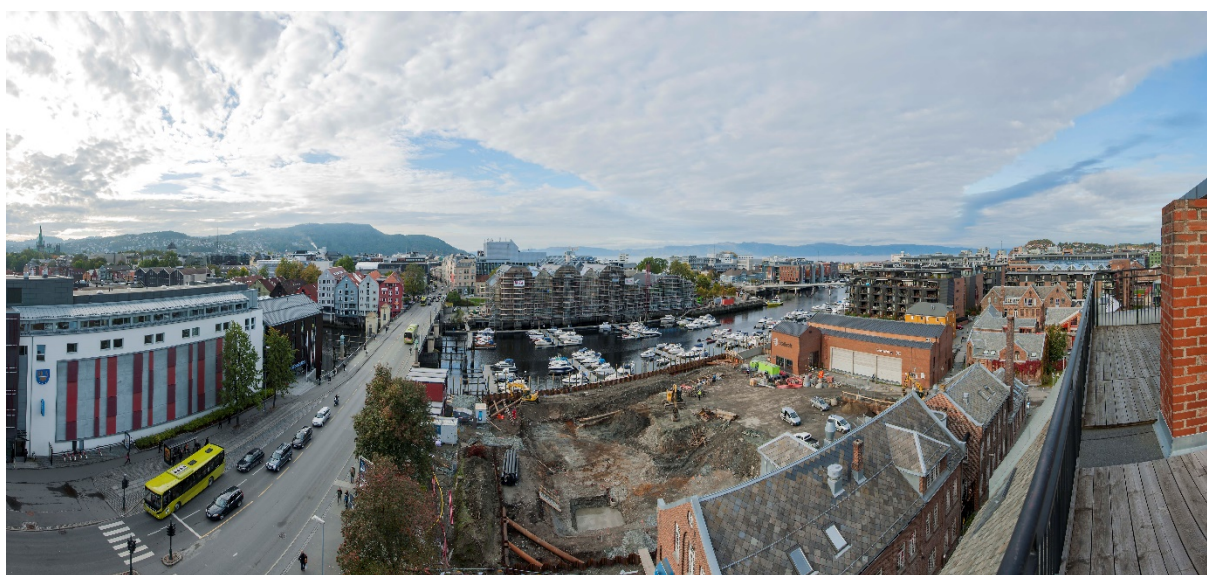
**Figur 5: Oversiktsbilde av utgravningen ved Verftsgata 2. Foto: Åge Hojem, NTNU Vitenskapsmuseet**

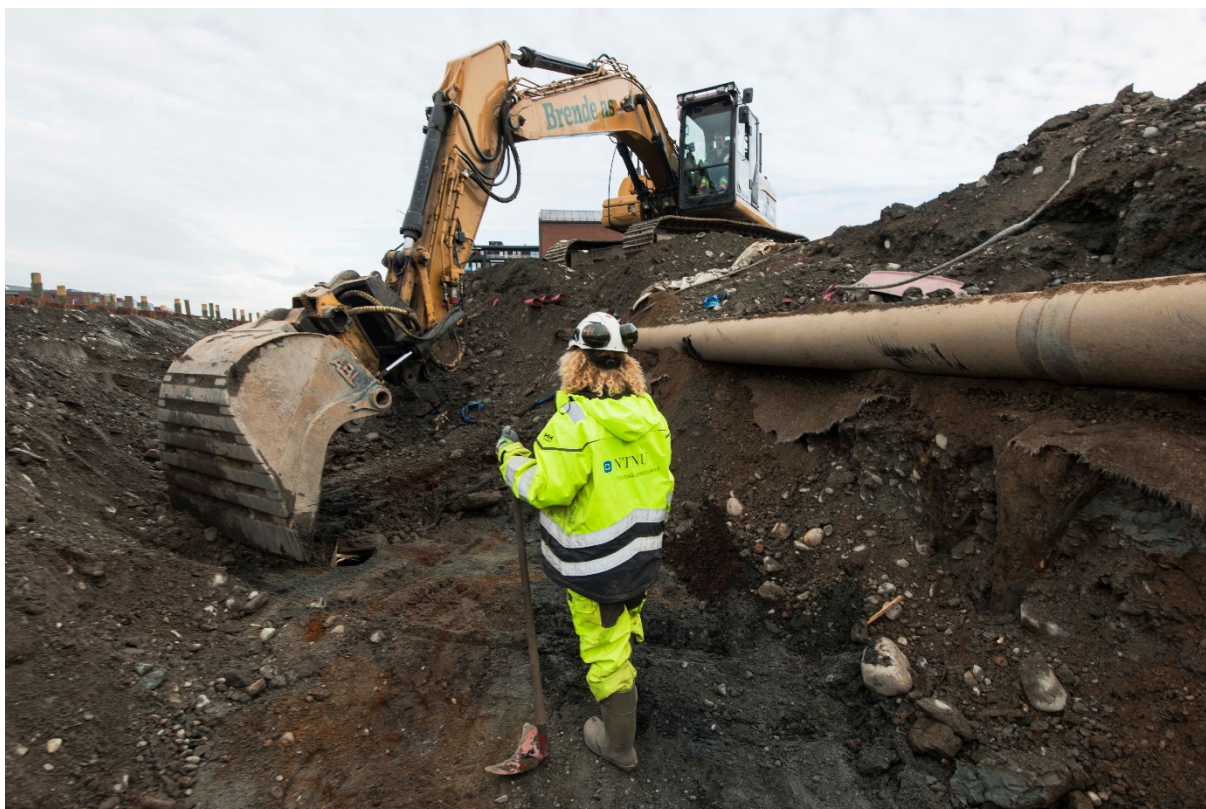
Figur 7: Arbeidsbilde; overvåkning av graving. Foto: Åge Hojem, NTNU Vitenskapsmuseet.

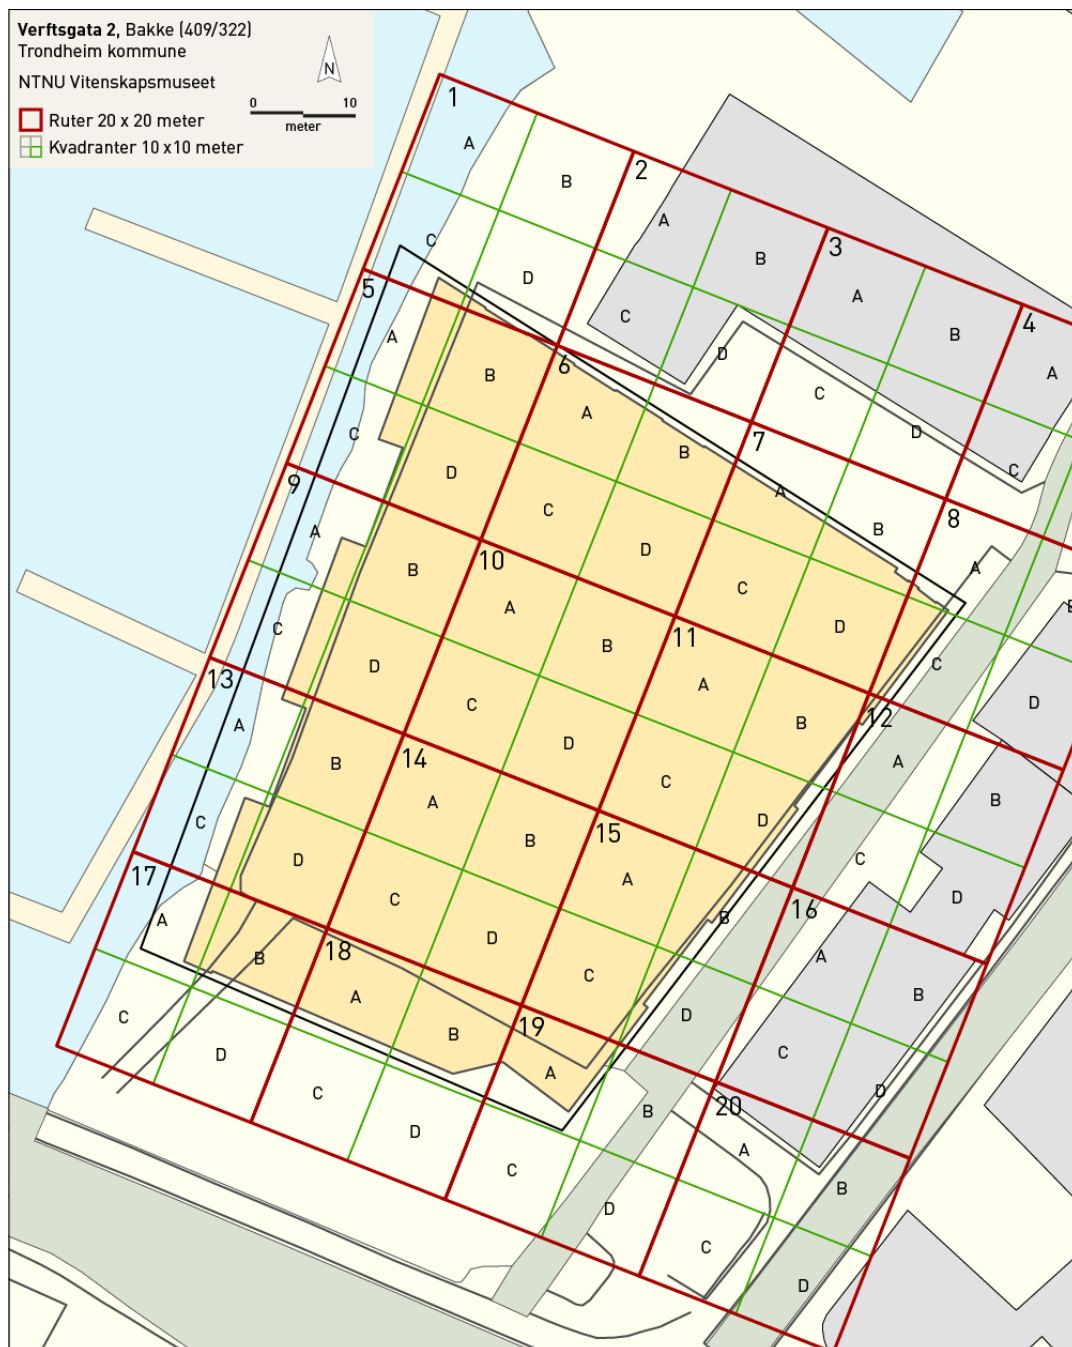
**Figur 8: Plankart av Verftsgata 2 med rutenett. Illustrasjon: Staale Normann, NTNU Vitenskapsmuseet**

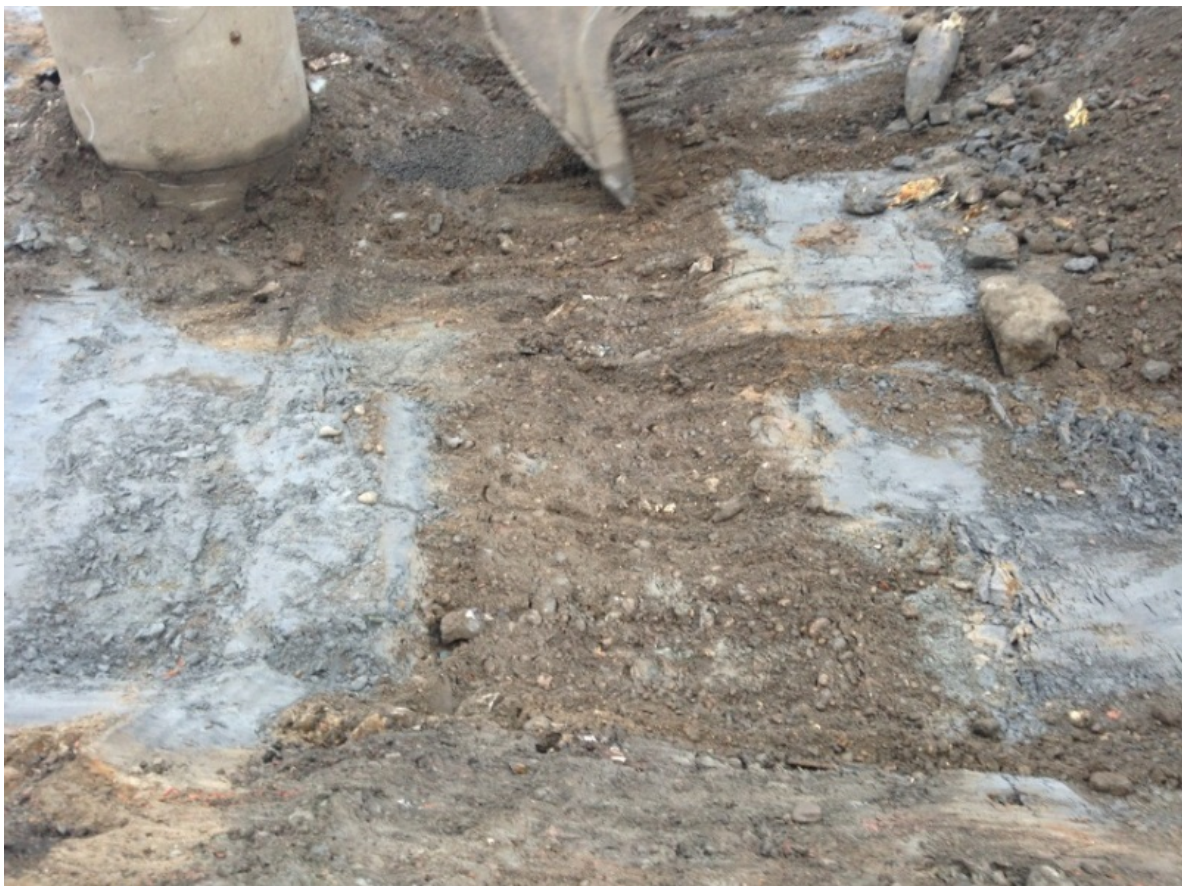
Figur 9: Moderne nedgravning av kum, med innblandet ballastmasser i fyllingen.  
Foto: Marja-Liisa P. Grue, NTNU Vitenskapsmuseet

De påførte moderne massene var ikke nødvendigvis uinteressante. Det viste seg at sandmasser som blant annet var brukt til igjenfylling ved nedgravning av en kum inneholdt mengder av større og mindre flintknoller. Dette indikerte at massene delvis var gjenbrukte ballastmasser. Det ble ikke funnet gjenstander i massene, så laget kunne ikke dateres, og det virket sammenblandet med elvegrus. Det kan dermed virke som om massene brukt til å fylle igjen nedgravningen var hentet fra et område av elvedeltaet.

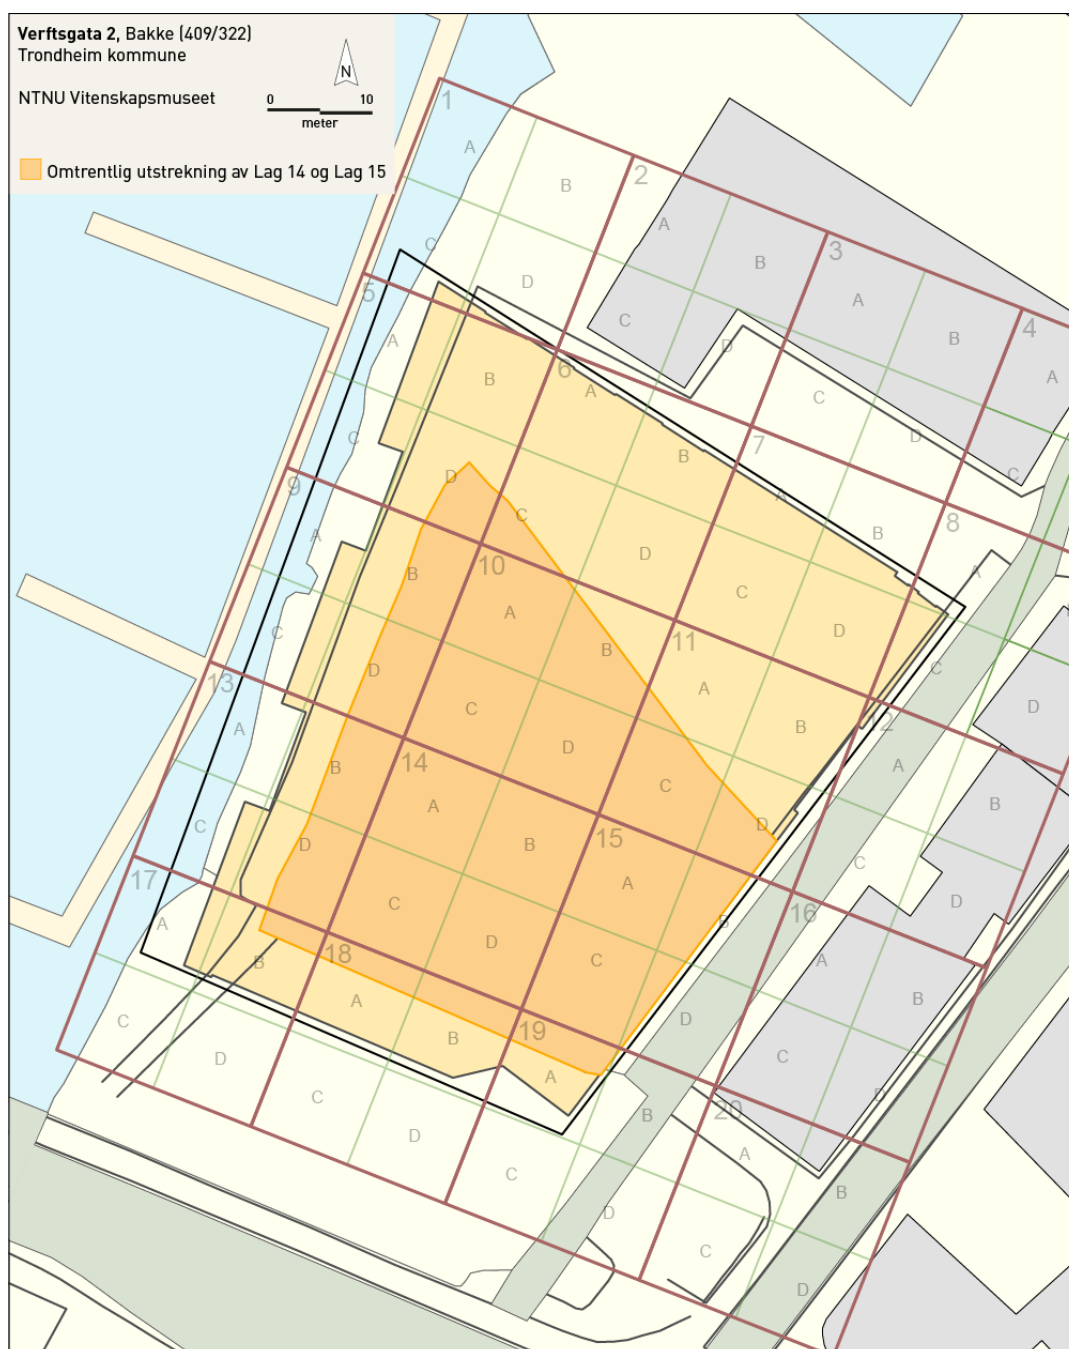
**Figur 10: Omtrentlig utstrekning av L14 og L15.**  
**Illustrasjon: Staale Normann, NTNU Vitenskapsmuseet**

Over hele sørdelen av området og frem til rundt overgangen mellom seksjon 9-11 og 5-7 ble det påtruffet et semi-kompakt grått leirelag (L#14). Nivået og tykkelsen på laget varierte betydelig igjennom feltet. I sør-øst lå det relativt grunt på opptil rundt kote 1,2 og var ca. 45cm tykt. Ved midten og sør-øst av feltet var toppen av leirelaget på kote 1,5, mens den var betraktelig tykkere på rundt 1m ved seksjon 14. Deretter minket laget hurtig og 5 m lenger nord var tykkelsen nede i ca. 20cm. Ved lagets nordligste utstrekning lå laget rundt kote 0. L#14 strakk seg fra sørenden av feltet og frem til overgangen mellom seksjon 9-11 og 5-7, ved K4s begynnelse (se kapittel 6).

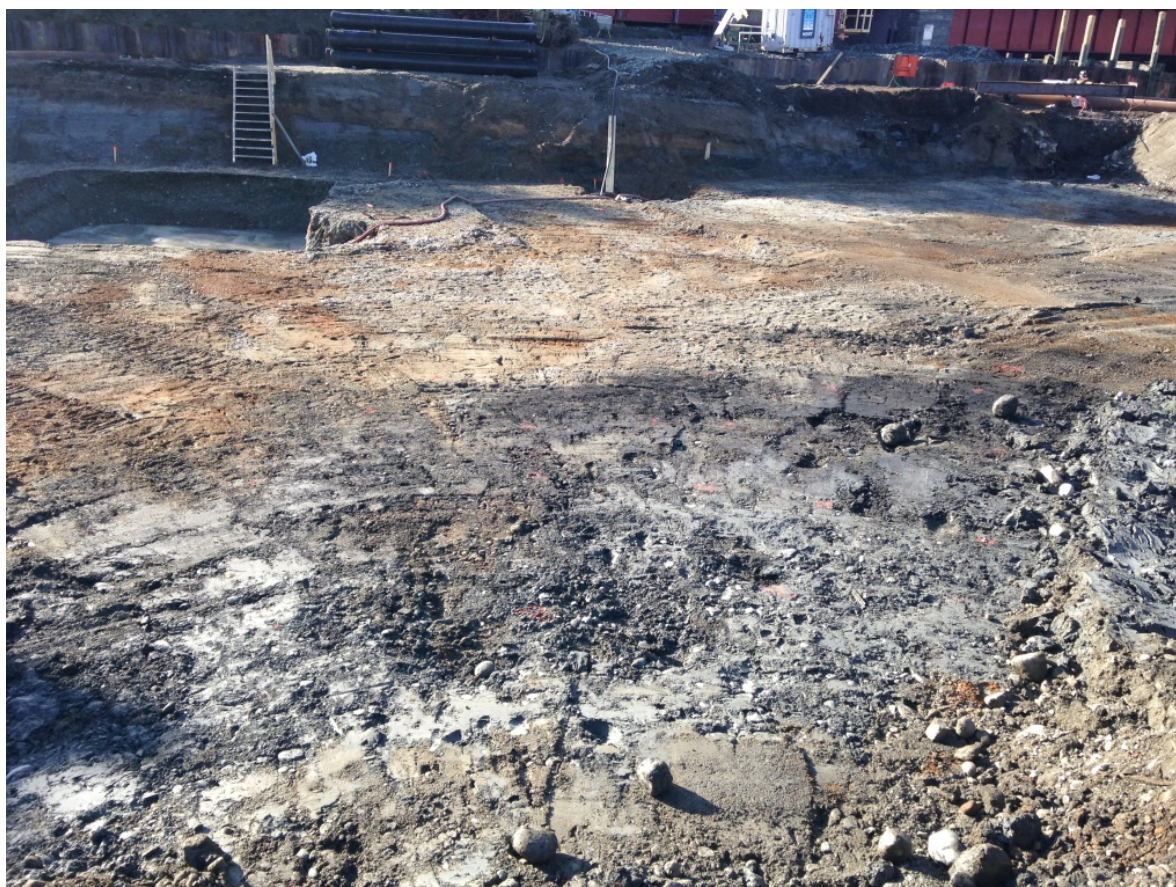
**Figur 11: Ferdiggravd del 1 og 2. Tydelig hvor mye høyere opp L#14 og L#15 er plassert i nordenden av feltet (nederst i bilde). I sør lå det høyere og er her gravd vekk. Foto: Marja-Liisa P. Grue, NTNU Vitenskapsmuseet**

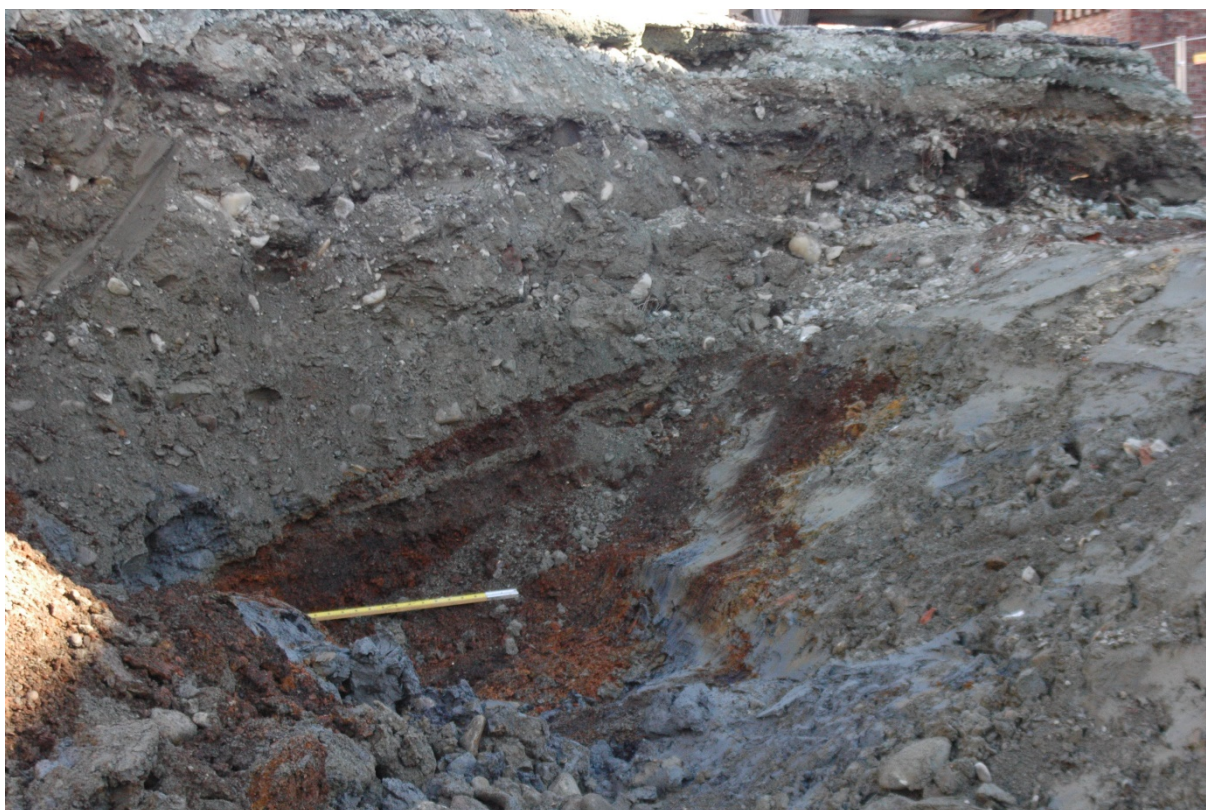
Ved den nordre delen av del 1 og spesielt i den NØ delen dukket det opp et veldig oransje lag med mye metallbiter, kvist, steinkull, glass, slagg, i tillegg til at det stedvis var sort av kreosot. Over dette lå det et lag med grå leire som lå like høyt som elvegrusen i resten av feltet. Noen få funn av steingods i laget indikerer en 1800-1900-talls datering. Et tilsvarende produksjonsavfallslag ble også funnet ut mot elvemunningen. Disse lagene var sannsynligvis rester etter noe av den tidligste produksjonen på tomten, da deler av dem var dekket av påfylt elvesand.

**Figur 13: Lag med produksjonsavfall; slagg, steinkull, kreosot ol NØ i feltet. Foto: Marja-Liisa P. Grue, NTNU Vitenskapsmuseet**

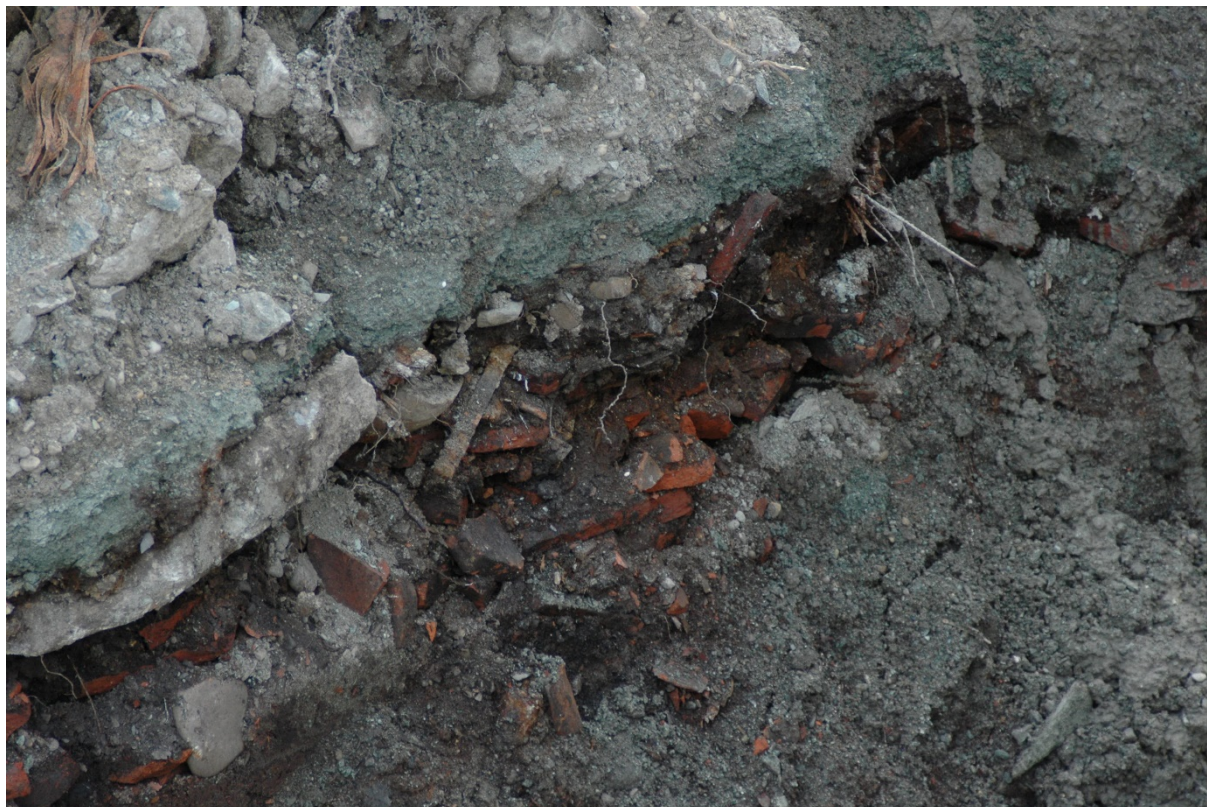
**Figur 14: Eksempel på aktivitetsslag like under asfalten med mye tegl og noen gjenstander. Foto: Frode Kristiansen, NTNU Vitenskapsmuseet.**

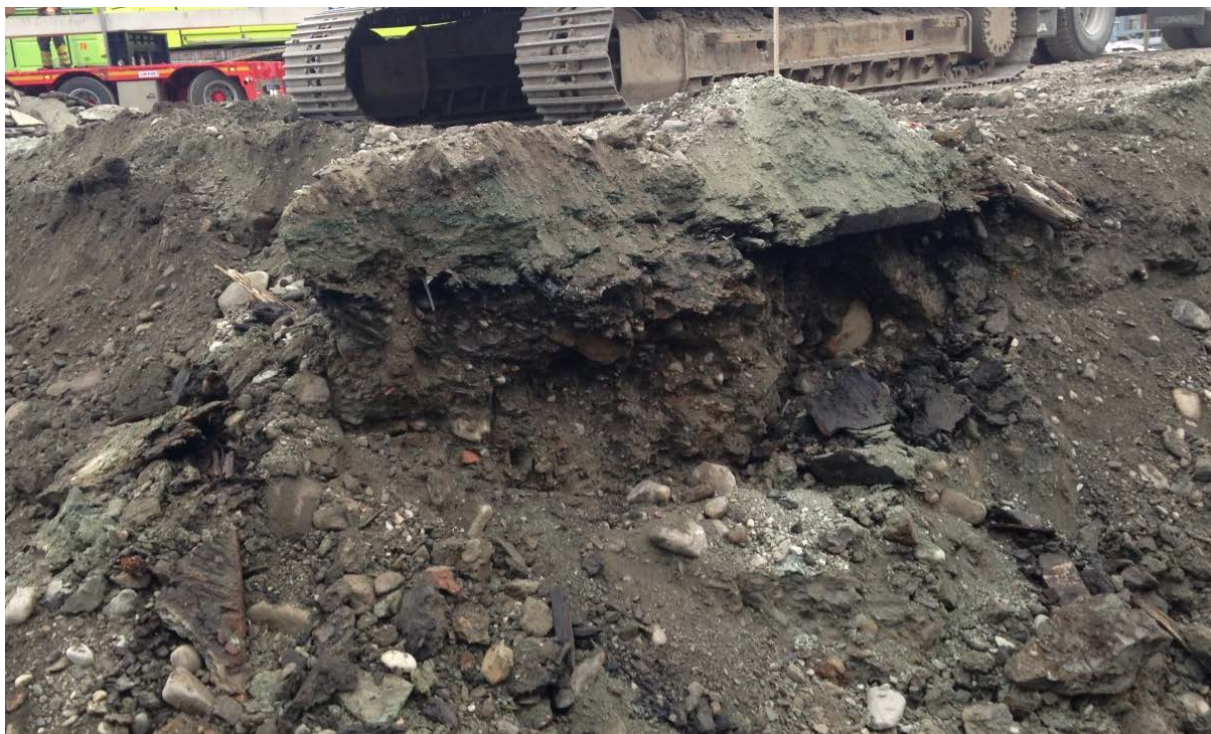
**Figur 15:** Lag med planker stikker frem like under den finkornede sanden lagt ned i forbindelse med asfalten. Foto: Marja-Liisa P. Grue, NTNU Vitenskapsmuseet

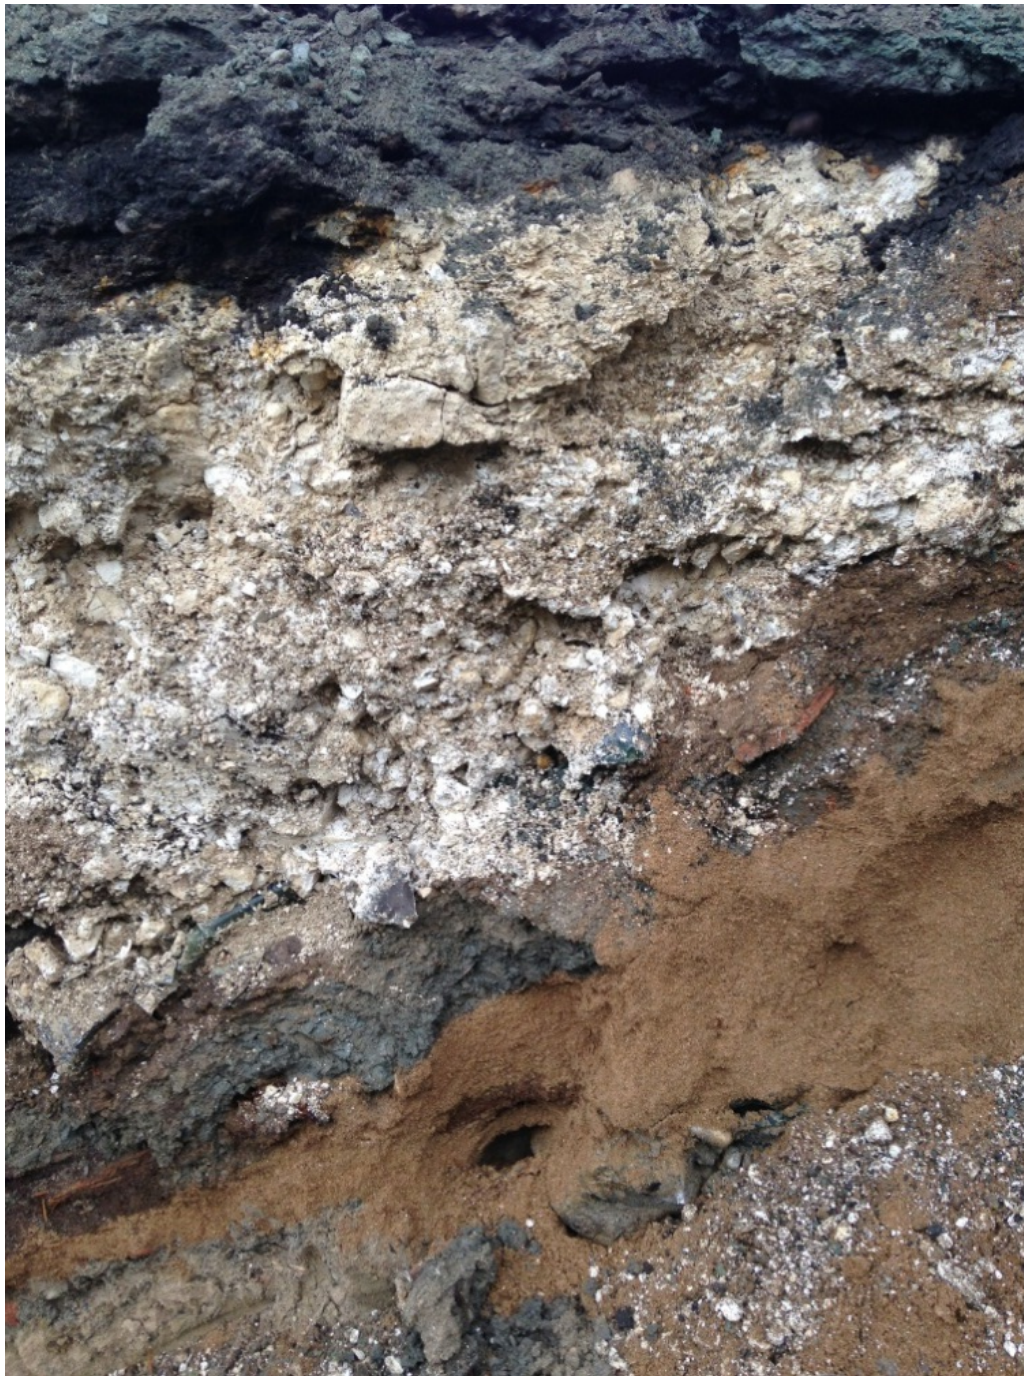
**Figur 16: Ballastlag med mye innblandet glass NØ i feltet (del 4).  
Foto: Marja-Liisa P. Grue, NTNU Vitenskapsmuseet**

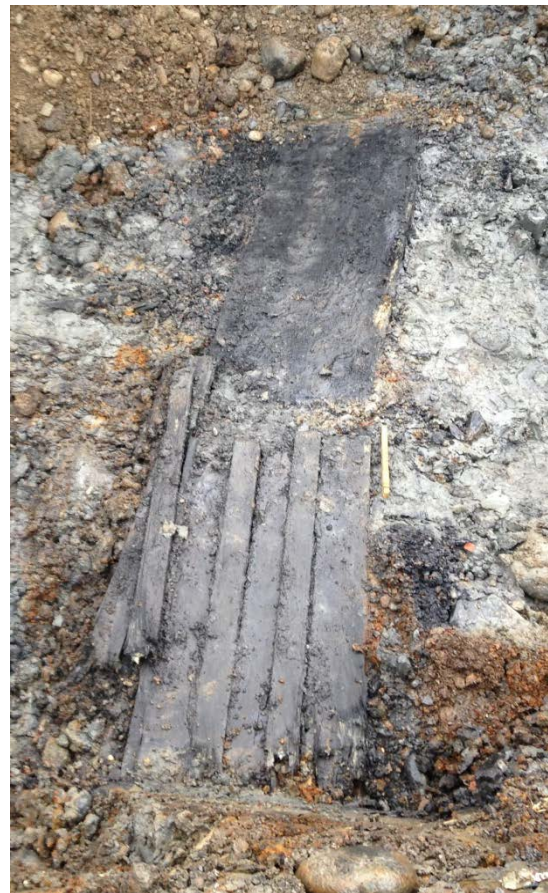
Hovedkategorien av konstruksjons-elementene som ble dokumentert, var påler og bjelker. Ett av unntakene var K3 (se Fig. 17). K3 bestod av flere planker i varierende bredde, lagt ved siden av hverandre, like vestenfor en slags sammenhengende lem. Konstruksjonen strakk seg i en øst-vest-gående retning og var plassert i seksjon 5D. Plankene lå tett inntil hverandre og var omtrent samme lengde i deres østlige ende. Den vestlige enden ble ikke avdekket. Det var ca. 20 cm mellom plankene og lemmen. Det avdekkete arealet av K3 utgjorde 2,6 x 0,58m. Under plankene var det lagt en liten tømmerstokk og en planke på tvers av plankene. Det ble ikke dokumentert noen synlige merker etter fester, men slike kan opprinnelig ha eksistert.

**Figur 17: K3; planker og lem. Bilde tatt mot V. Foto: Marja-Liisa P. Grue, NTNU Vitenskapsmuseet.**

Sammensetningen av plank, lemmer og underliggende bjelker virker noe løselig og hurtig satt sammen, og vitner om en konstruksjon som trolig kun hadde en midlertidig funksjon.

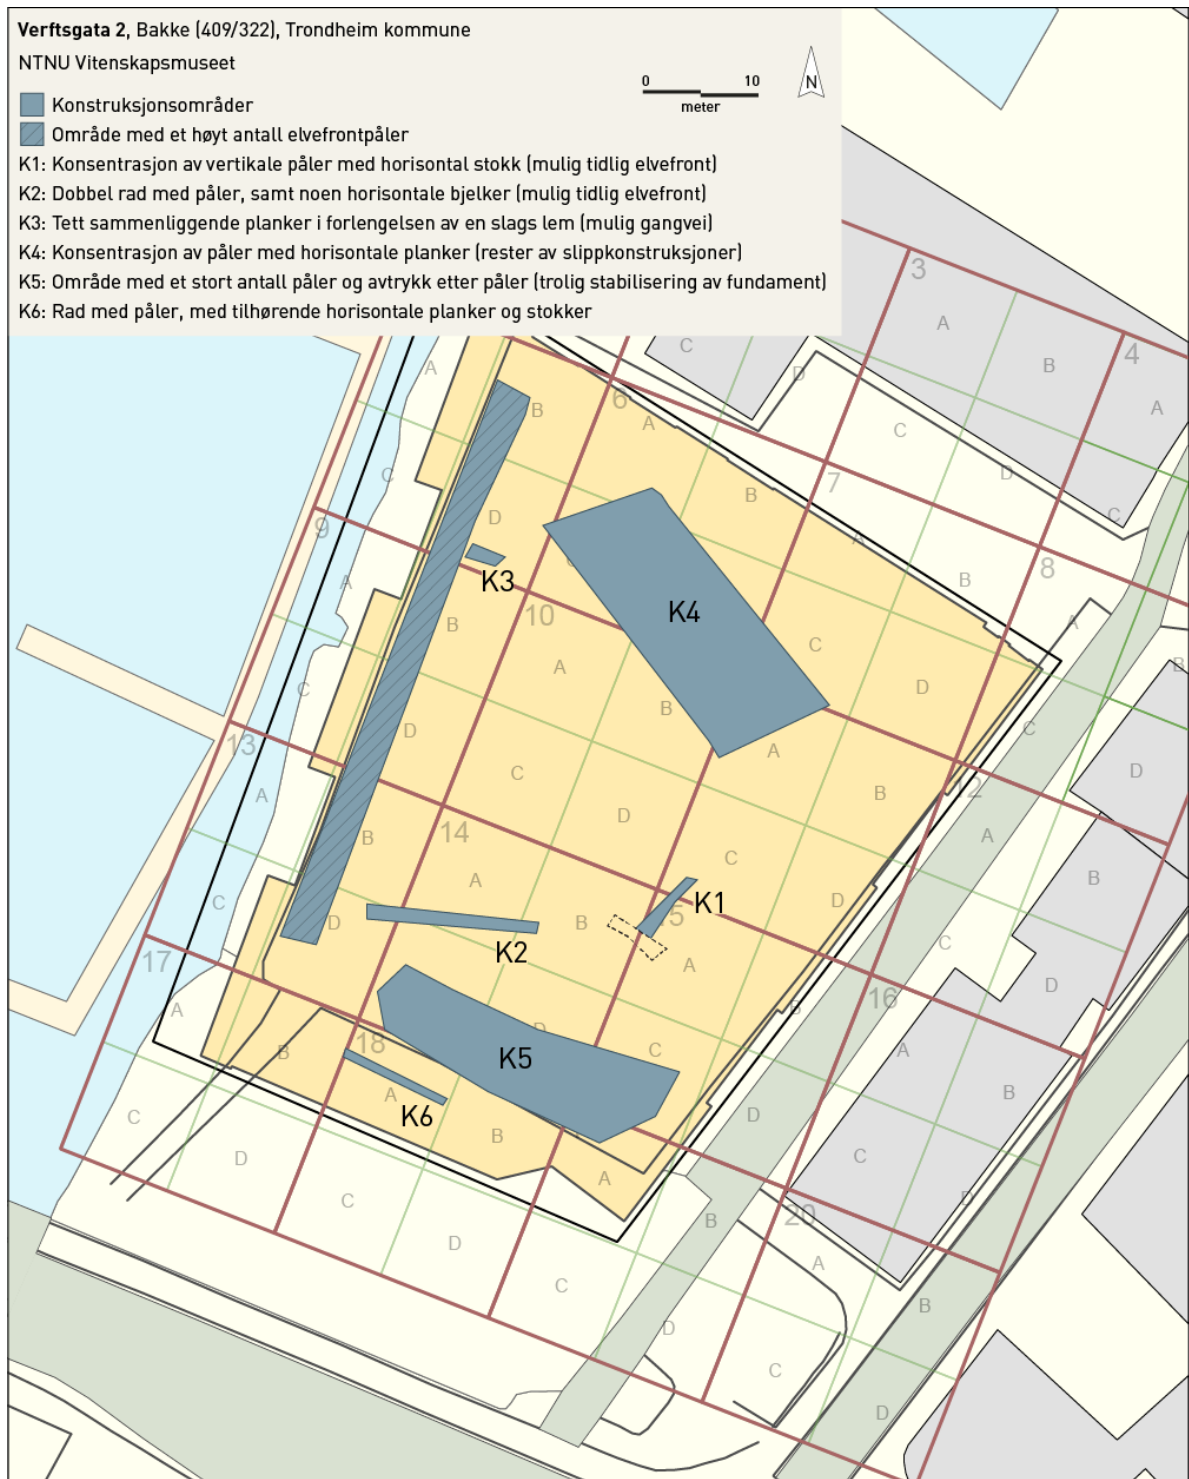
**Figur 18: Oversikt over dokumenterte konstruksjoner i planområdet. De blå feltene i kartbildet angir områder for identifisering av ulike konstruksjoner.**  
Illustrasjon: Staale Normann, NTNU Vitenskapsmuseet

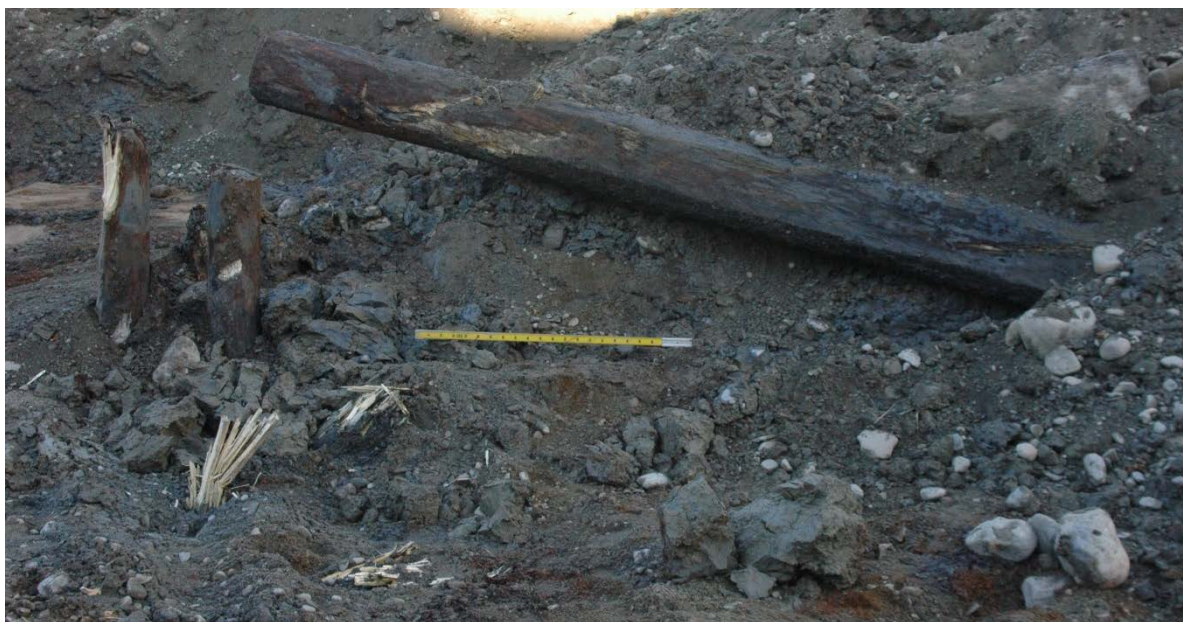
Mens mange av pålene ble vurdert som relativt moderne, og trolig var slått ned etter at området var relativt likt dagens nivå, kan dette ikke ha vært tilfellet med de pålene som klart hadde tilhørende horisontale bjelker, stokker eller planker. Disse ble funnet på noe varierende høyder. De horisontale bjelkene ble ofte først sett når de ble gravd bort og det var i mange tilfeller meget usikkert om bjelkene kunne settes i direkte sammenheng med vertikale pålene. De gangene bjelker eller planker ble dokumentert i forbindelse med påler mer eller mindre in situ, ble det ikke observert noen direkte fester, men basert på det horisontale treets plassering må en form for fester ha eksistert. I noen tilfeller ble det også funnet noe korrosjon som indikator på dette.

**Figur 19: K1; vertikale påler med horisontal stokk. Bilde tatt mot V. Foto: Staale Normann, NTNU Vitenskapsmuseet**

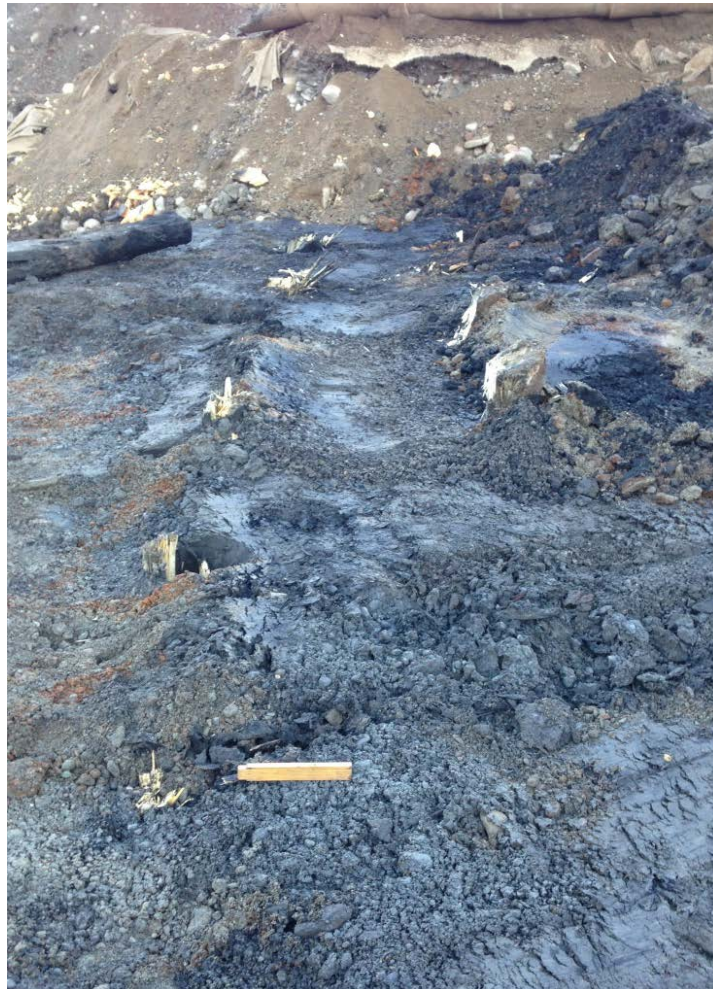
Spor etter en annen mulig tidlig elvefront var en dobbelt rad med påler (K2) som stod i en SØ-NV-gående retning fra elvefronten (sek 13D) og innover til seksjon 14A/B (se Fig. 20). Pålene strakk seg minst 1m dypere enn L#15 og var dermed en del dypere enn flere andre påler dokumentert i området. Diameteren på pålene var rundt 19-21cm. Her ble det også oppdaget noen horisontalt-liggende bjelker på relativt lavt nivå, rundt kote 0-0,5. Bjelkene ble kun stedvis dokumentert og det var ikke en sammenhengende front med bjelker bevart, kun sporadiske. Det ble ikke observert noen merker etter fester mellom pålene og bjelkene, men stedvis forekomst av korrosjon vitnet om at de hadde

**Figur 20: K2; to parallelle rader med vertikale påler. Den horisontale bjelken er allerede gravd vekk før bilde ble tatt. Bilde tatt mot vest. Foto: Marja-Liisa P. Grue, NTNU Vitenskapsmuseet.**

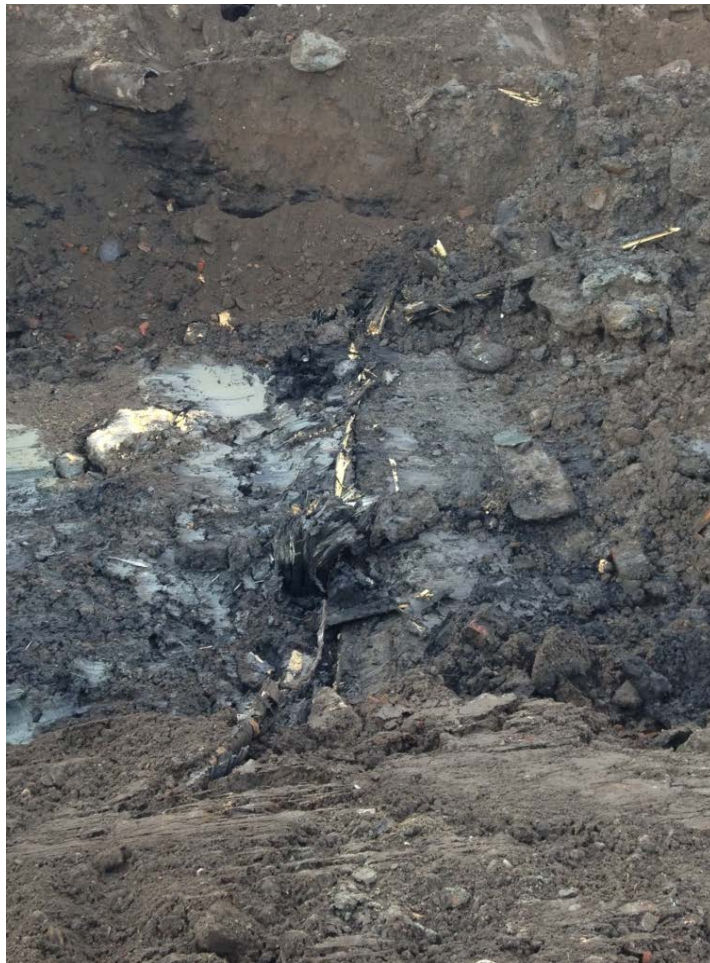
**Figur 21: Påle- og plankefront som dukket opp under gravingen av kakestykker sør i feltet. Bilde tatt mot vest.**

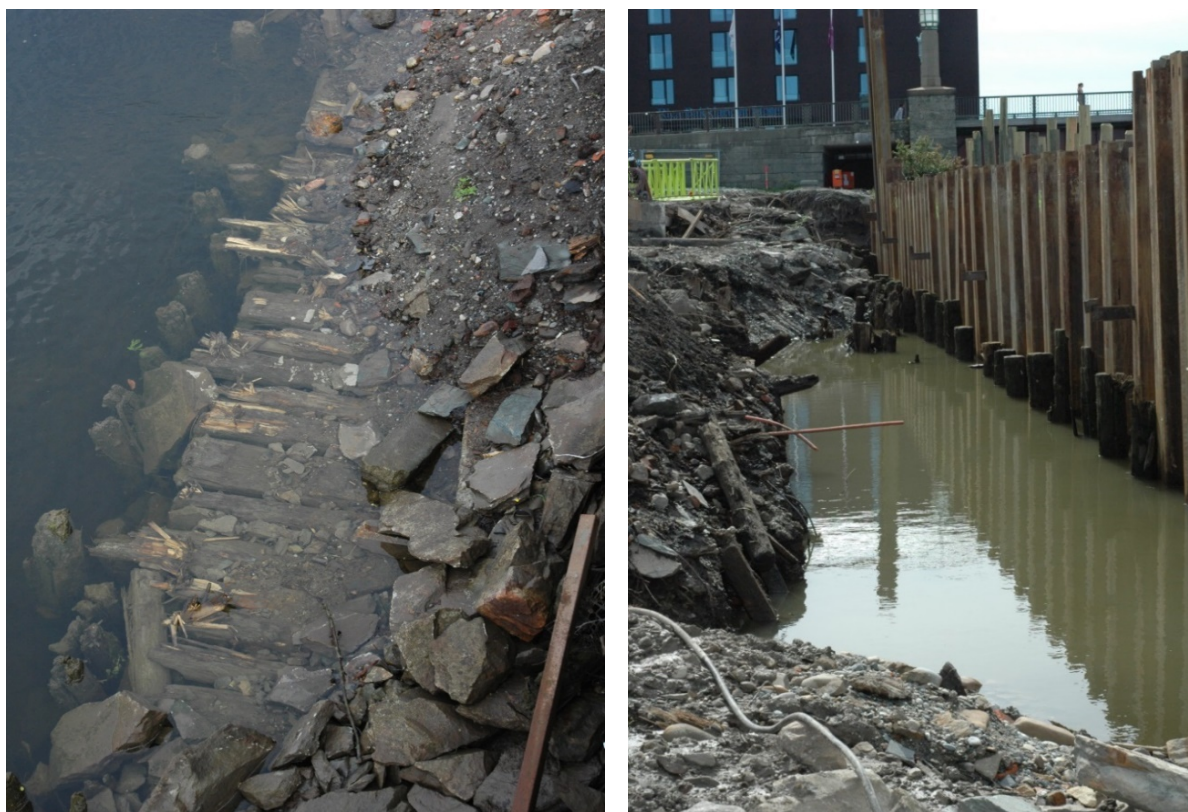
Ved jevne mellomrom ble det funnet lange kjettinger som strakk fra elvefronten og noen meter inn på land. De var festet på noe varierende måter, men hoveddelen var boltet fast i en relativt kort tømmerstokk med en bolt som gjennomboet treet, og metallplate og mutter

**Figur 22: Bilder av rester av elvefronten. Bilde til venstre tatt mot NV, bilde til høyre tatt mot S. Foto: Frode Kristiansen, NTNU Vitenskapsmuseet**

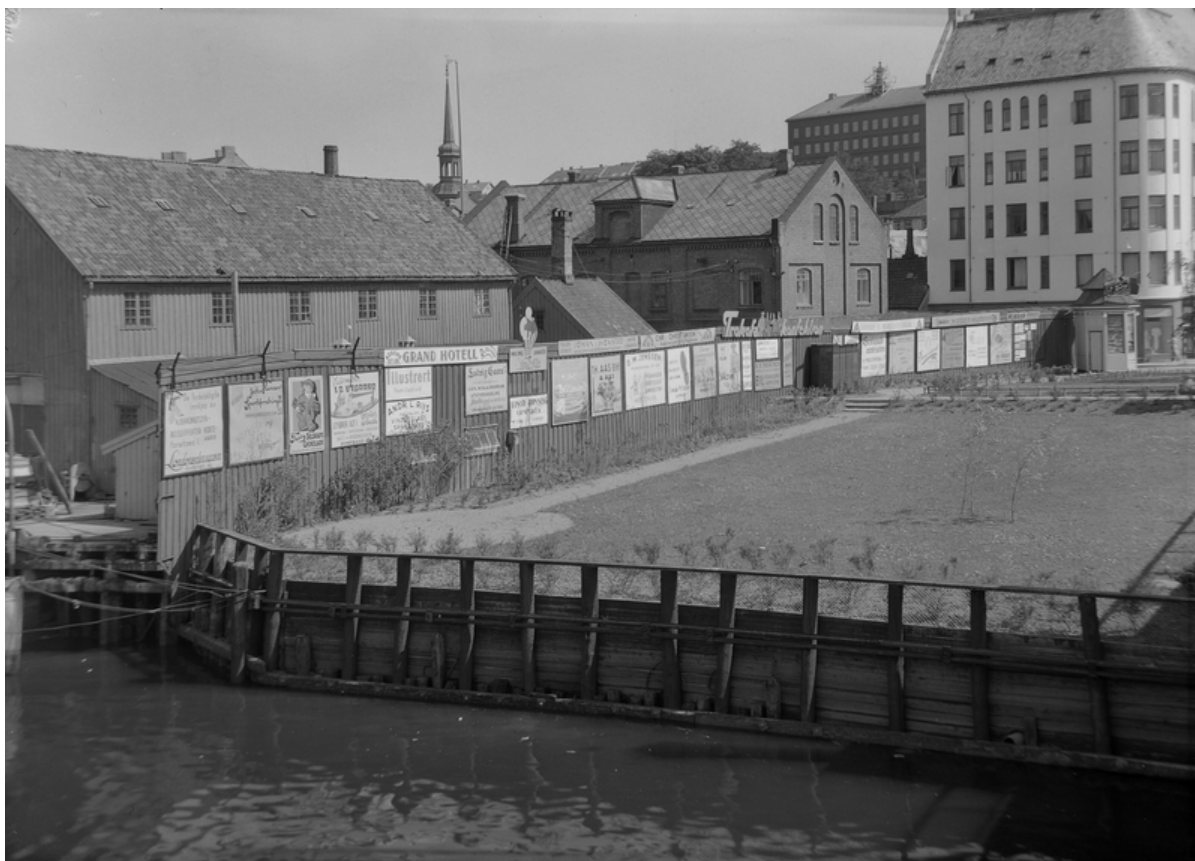
**Figur 23: Plankegjerdet ved Bakke bro. Bilde fra 1920/30 tallet. Til høyre i bilde er pålene mot elvefronten synlige. Foto: Schrøder (fra <http://digitaltmuseum.no/>)**

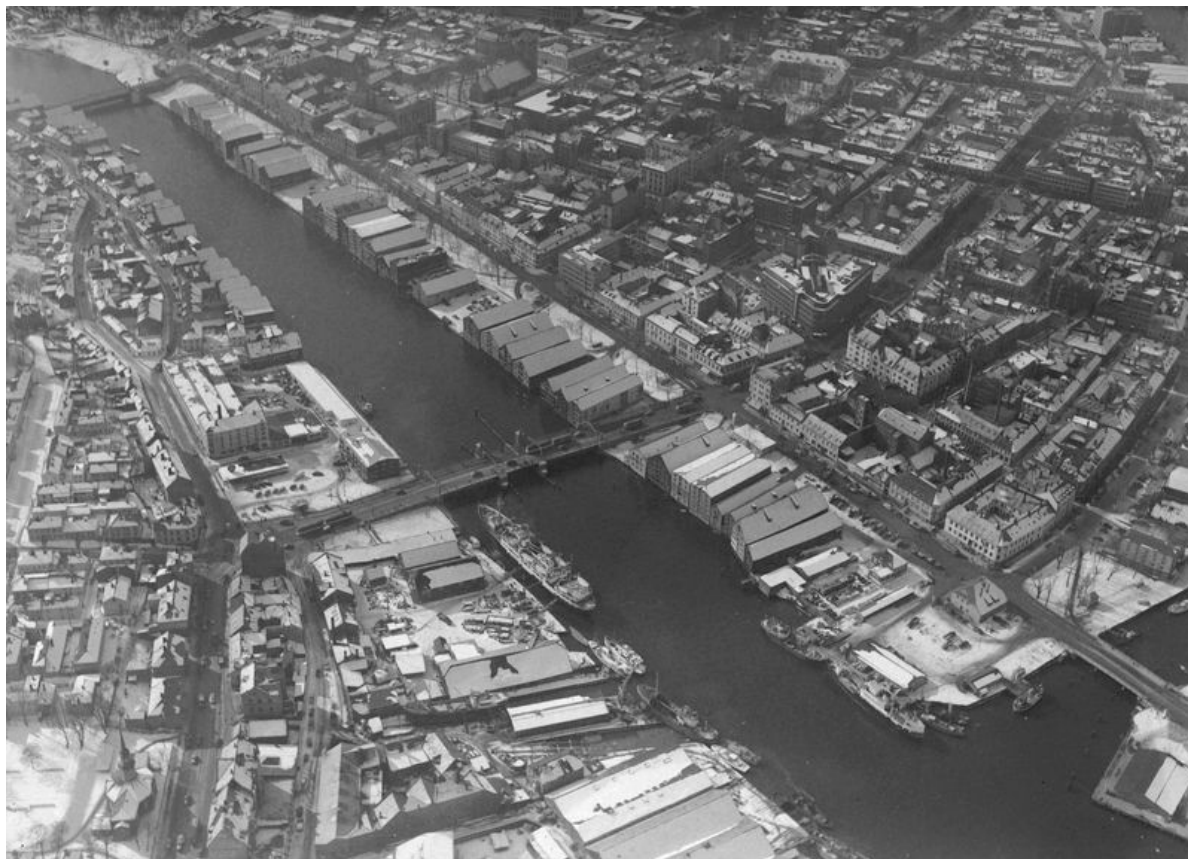
**Figur 24: Nordre verft sett fra luften. Slippen er synlig nederst, i midten av bildet. Foto: Schrøder (fra <http://digitaltmuseum.no/>)**

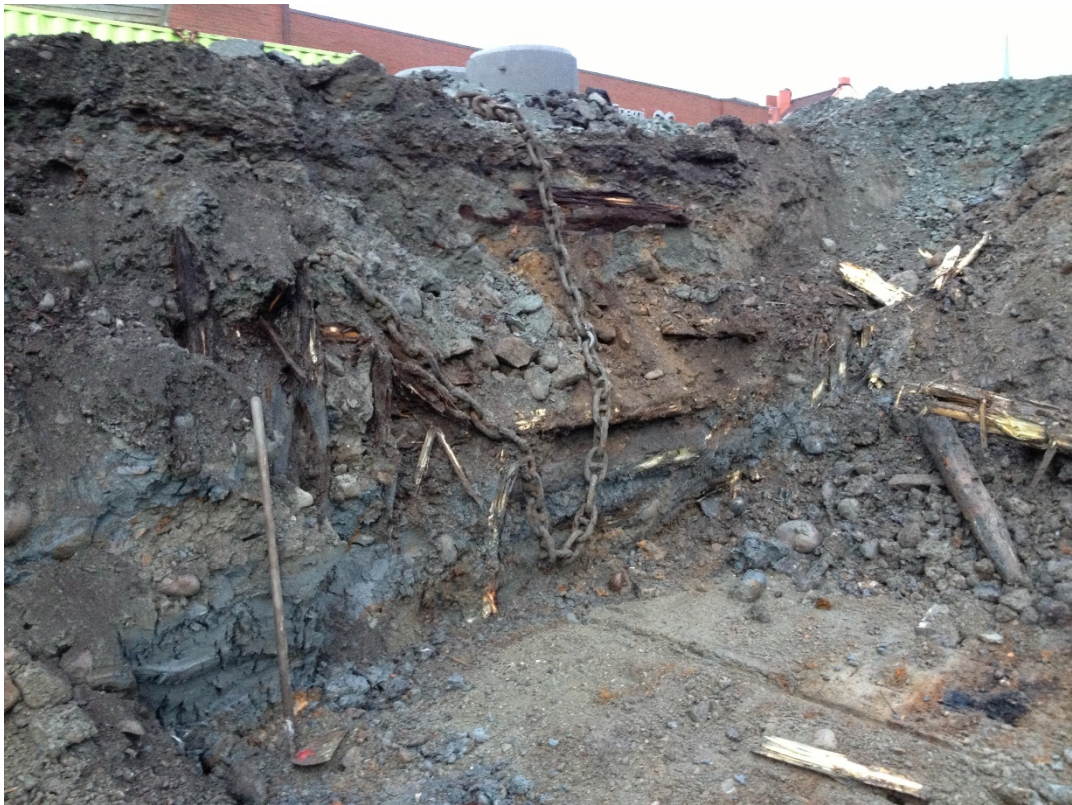
**Figur 26: Del av K4; mulig slipp. Foto: Fredrik Skoglund, NTNU Vitenskapsmuseet**

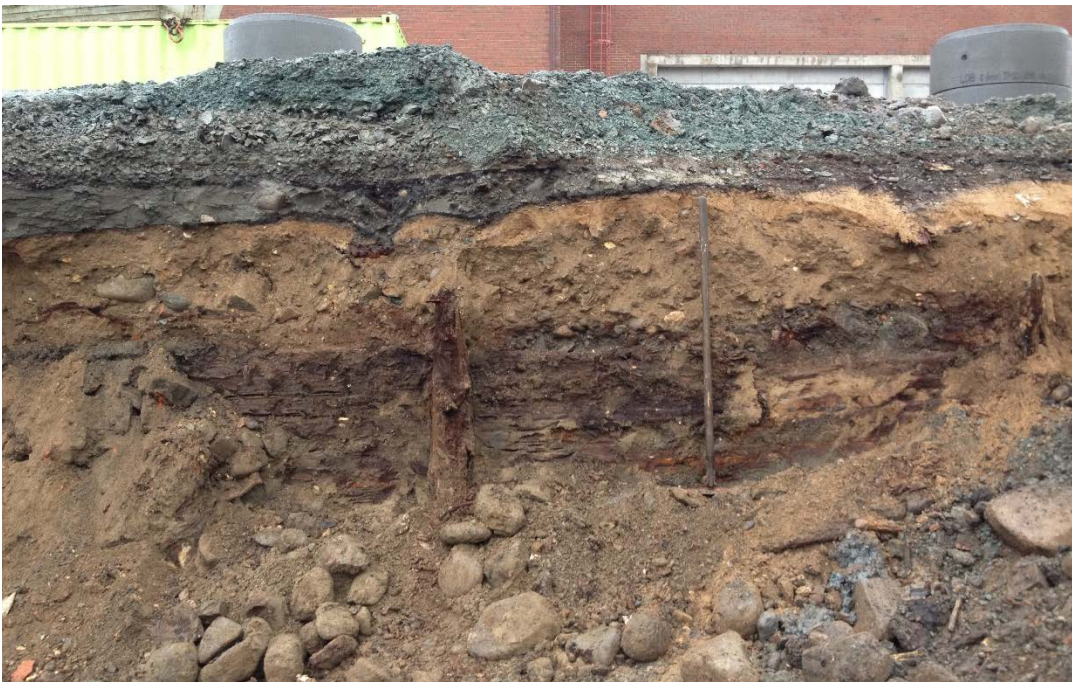
**Figur 25: Del av den nordligste av dobbelveggene i K4. I tillegg kan man se de enorme mengdene med sand like under topplaget istedenfor leire (L#14). Foto: Fredrik Skoglund, NTNU Vitenskapsmuseet**

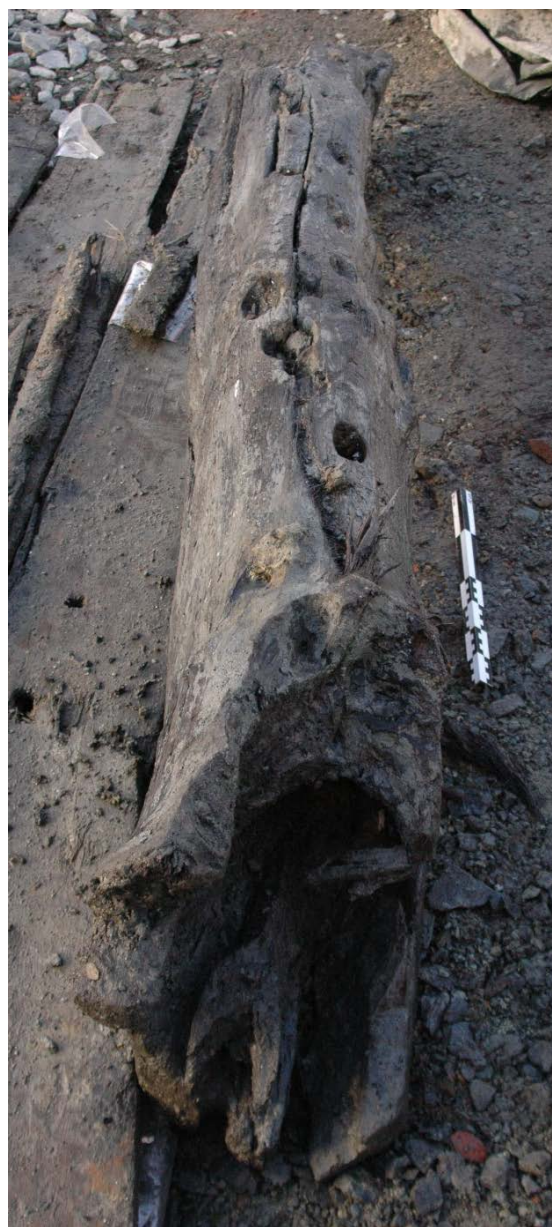
I overgangen mellom del 1 og 2 (ca. sek 10D) ble det funnet en noe usedvanlig del av eik (BD15) i L#15, aktivitetslaget (se fig. 27). Mye av den opprinnelige formen på treet virket å ha vært bevart i utformingen av delen. Selv om den ene siden virket noe uthult, skyldes nok dette dårlige bevaringsforhold. Den bevarte delen var 227 cm lang, maks. bredde var 29 cm og tykkelsen varierte fra 20 til 45 cm. Langs hele treet var det flere gjennomgående trenagler, til sammen 18 hull etter trenagler på den ene siden og 15 på den andre, fordi tre av naglene gikk inn i samme hull på den ene siden og to av dem i et annet hull. Av de 18 plugghullene hadde 11 stk. intakte trenagler. Det var ingen systematikk i avstanden mellom naglene; det varierte fra at de stod rett inntil hverandre, til mellomrom på 60 cm. Selv om det var trenagler langs hele delen var det en konsentrasjon av nagler på midten av den bevarte delen. I tillegg til trenaglehullene var det et lite spikerhull som ikke var gjennomgående. Spikerhullets opprinnelige funksjon var uviss. Grunnet bevaringsgraden var det vanskelig å dokumentere verktøyspor, med unntak av noen få huggmerker. Det er usikkert hvilken funksjon denne delen har hatt i

**Figur 27: Båtdel BD15, uviss funksjon.**  
Foto: Marja-Liisa P. Grue, NTNU  
Vitenskapsmuseet

et fartøy, men ettersom den var av eik og hadde trenagler er det mulig at den kan knyttes til båt/skips-virksomhet.
