# Marinarkeologisk overvåkning av anleggsarbeid ved Verftsgata 2, Trondheim

NTNU Vitenskapsmuseet  
arkeologisk rapport 2014-6

Feltleder: Marja-Liisa P. Grue  
Prosjektleder: Fredrik Skoglund

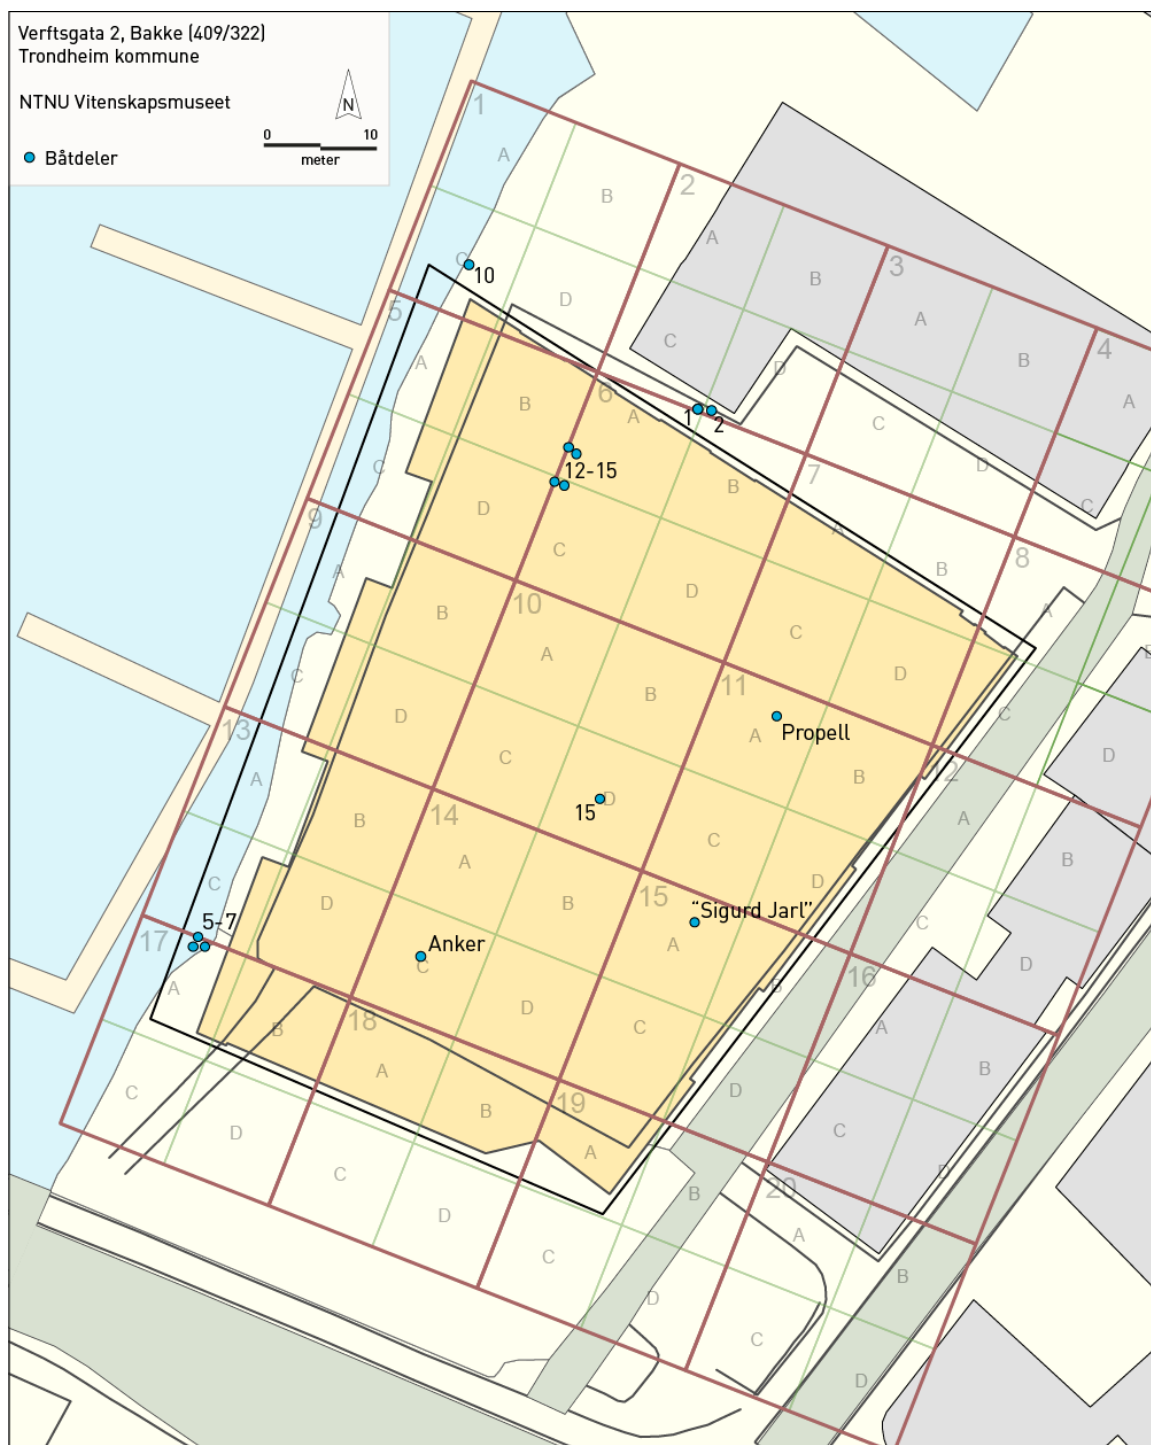
**Figur 28: Oversikt over posisjonerte båtdeler. Posisjonene er satt ved hjelp av mobilapplikasjonen som ble brukt i felt.**  
Illustrasjon: Staae Normann, NTNU Vitenskapsmuseet

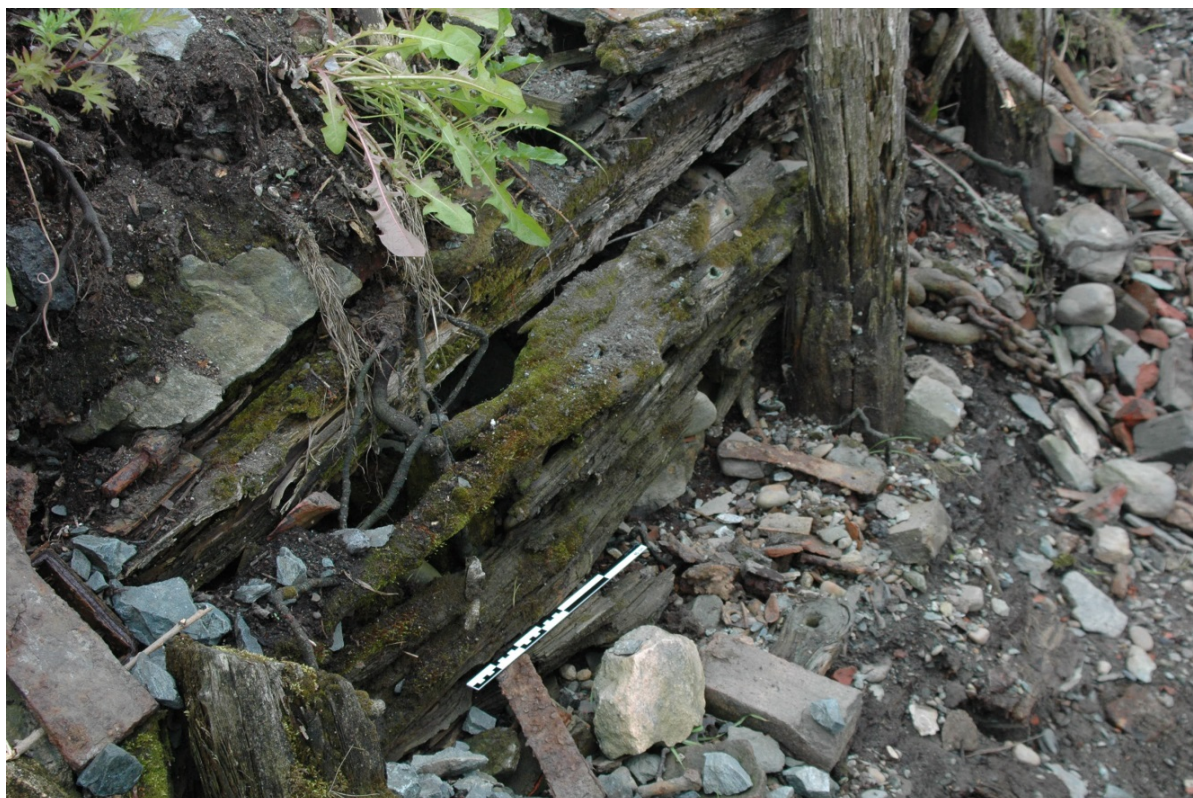
**Figur 29: Gjenbruk av båtdeler i forbindelse med elvefronten; nord-vest for utgravningsfeltet. Foto: Frode Kristiansen, NTNU Vitenskapsmuseet**

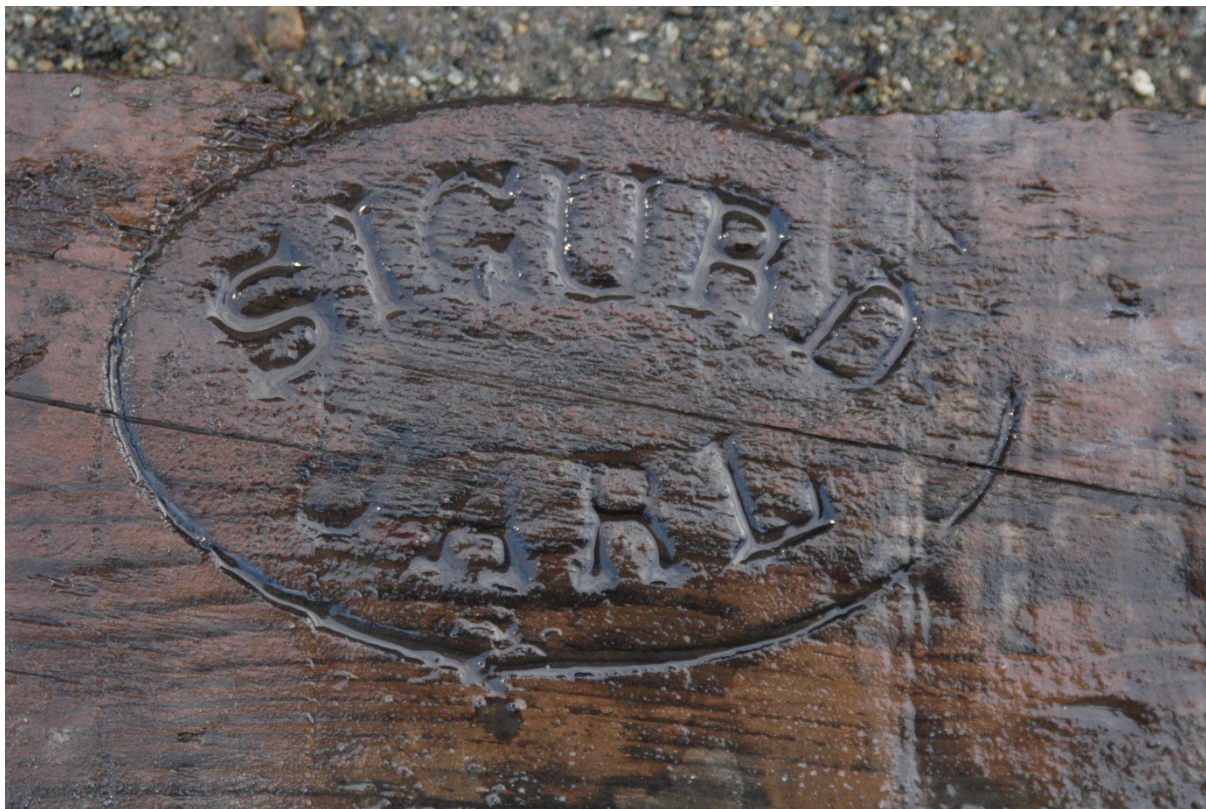
**Figur 31:** Del av planke med innskriften "Sigurd Jarl".  
**Foto:** Marja-Liisa P. Grue, NTNU Vitenskapsmuseet

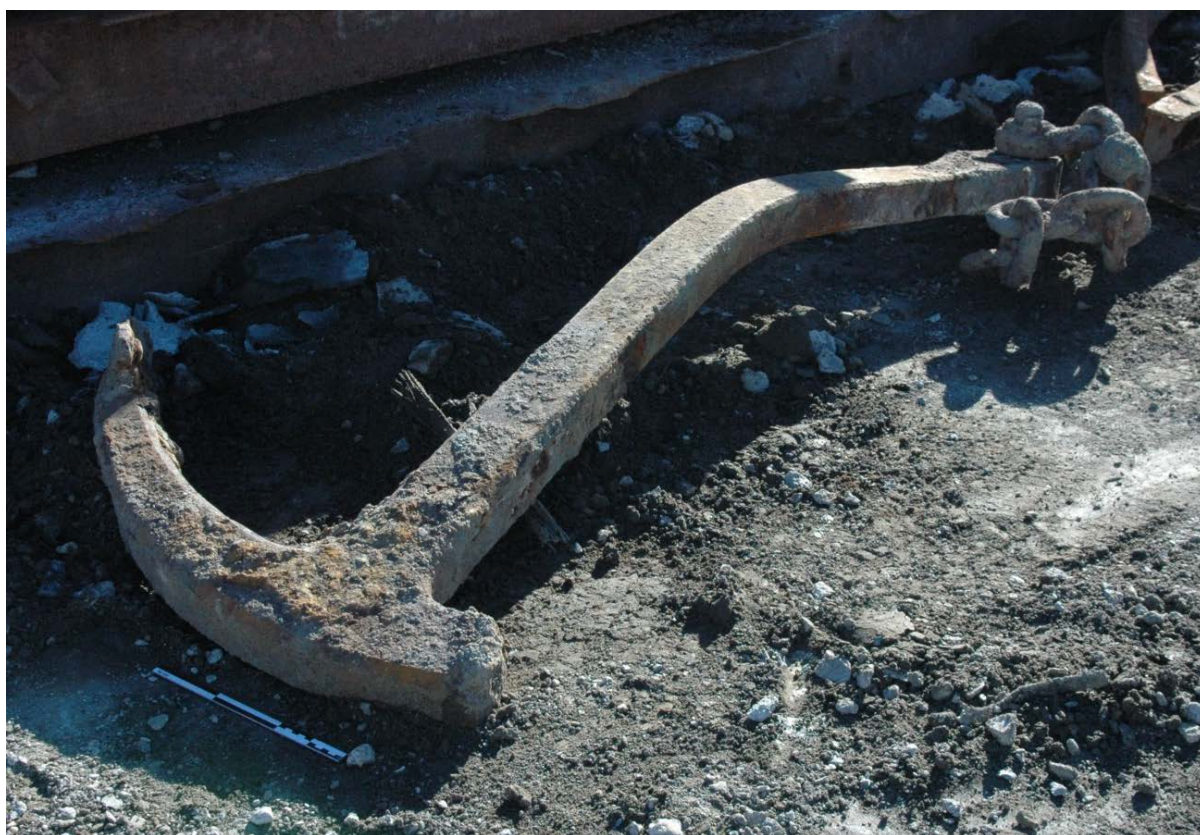
Figur 32: Ankeret (BD 11). Foto: Marja-Liisa P. Grue, NTNU Vitenskapsmuseet

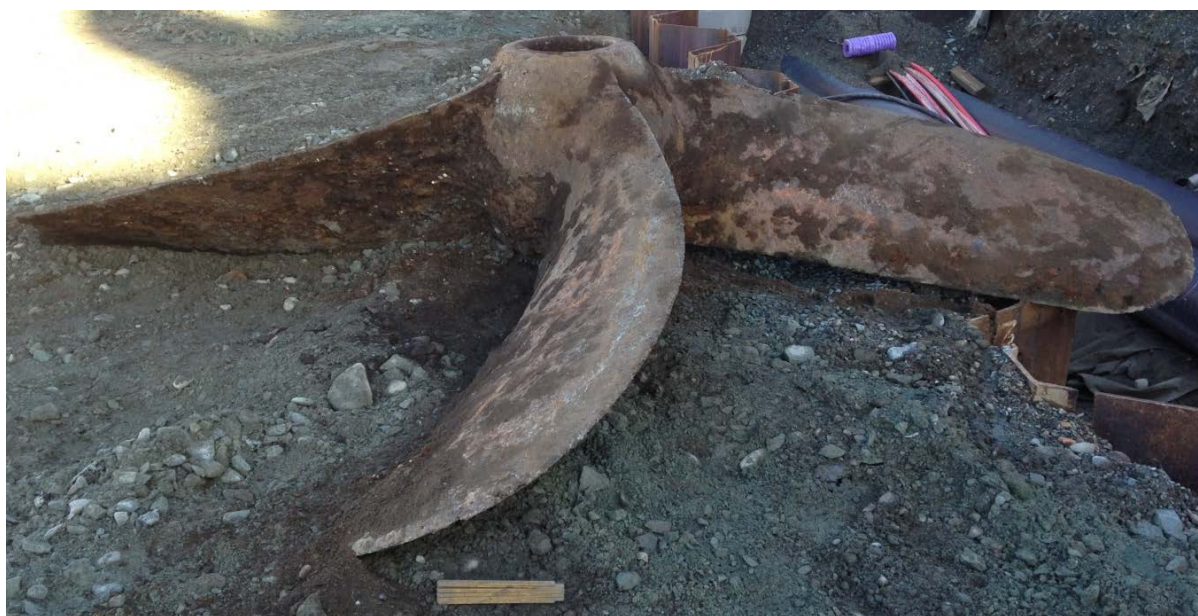
Figur 33: BD17, fireblads propell. Foto: Marja-Liisa P. Grue, NTNU Vitenskapsmuseet

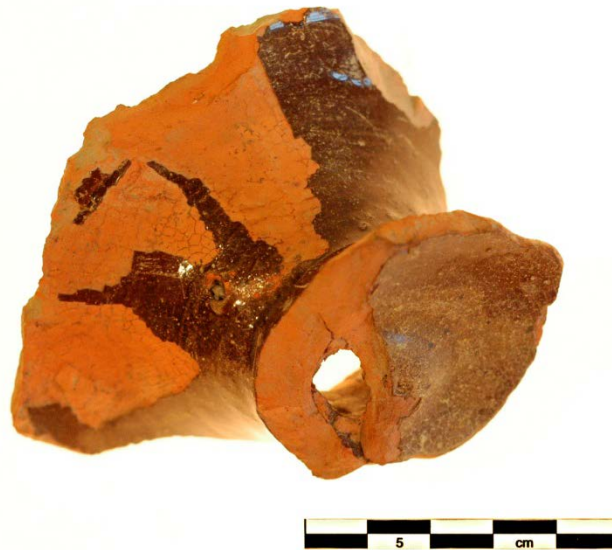
**Figur 35: Oljelampe i leirgods (#38). Datering fra 1700-1900-tallet, produsert i Norge. Foto: Marja-Liisa P. Grue. NTNU Vitenskapsmuseet**

Av de identifiserbare objektene var gjenstandene med innvendig hvit begitning hovedsakelig krukker, mens trønderkeramikken var deler av fat og skåler, i tillegg til en liten oljelampe (T-26128:38). Med unntak av et skår av Staffordshire Slipware (T-26128:10), bestod det resterende leirgodsmaterialet av skår fra 12 objekter, hovedsakelig av kokepott og panner. Her var det til forskjell

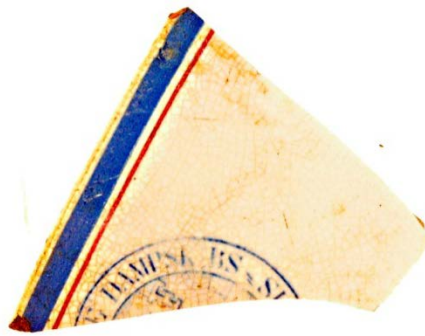
**Figur 37: Del av kopp fra skipsservice brukt i Det Nordenfjeldske dampskipsselskap (#68). Foto: Marja-Liisa P. Grue, NTNU Vitenskapsmuseet**

Med unntak av ett skår av pearlware (T-26128:30), som kan stamme fra slutten av 1700-tallet, var alle objektene fra 1800-1900-tallet. Proveniensen til steingodset ble fastsatt på omtrent halvparten av materialet. Fire av objektene var fra England og en fra Frankrike (T-26128:45), mens minst fire deler var skipsservice med deler av merker som knyttet de til Det Nordenfjeldske Dampskipsselskap. Ytterligere fire deler er også skipsservice og er dermed sannsynligvis av norsk opphav. Steingodset består av mer personlig service, som asjetter, tallerkener og kopper, til forskjell fra leirgodset.

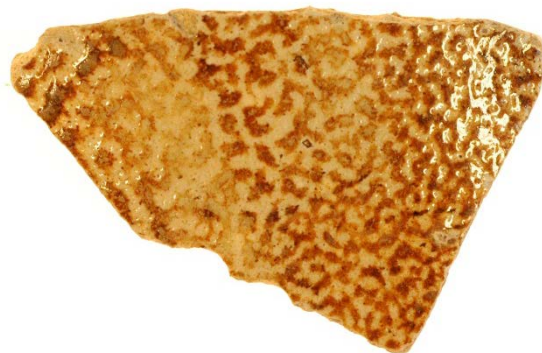
**Figur 38: Skår av brunspettet Rhinsk steintøy (#39). Foto: Marja-Liisa P. Grue, NTNU Vitenskapsmuseet**

Det ble kun samlet inn fire deler av steintøy i løpet av prosjektet. En blekkflaske i steintøy hadde et usikkert opphav (T-26128:62), ellers var det en saltglassert flaske fra Belgia (T-26128:80), en krukke i brunspettet Rhinsk steintøy fra Tyskland (T-26128:39) og en uviss gjenstand fra England (T-26128:32). Hoveddelen av objektene er funnet i noe usikre kontekster. Dateringene på funnene varierer noe; den Engelske er fra 1700-tallet, den Tyske fra 1700-1800-tallet, den Belgiske fra 1800-tallet og blekkflaska er fra 1800-1900-tallet.

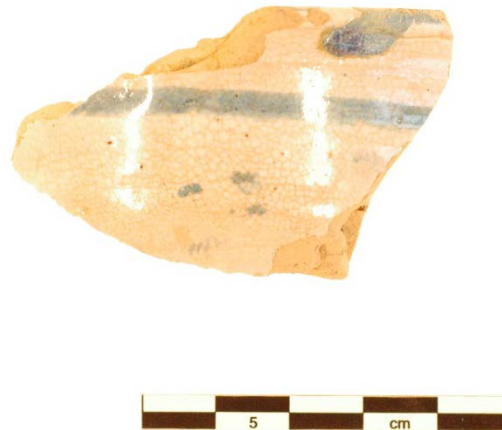
**Figur 39: Spansk fajanse (#71). Foto: Marja-Liisa P. Grue, NTNU Vitenskapsmuseet**

Av de typene keramikk som ble dokumentert, er fajanse den minste gruppen, med kun tre skår. I likhet med steintøyet var materialet av utenlandsk opphav. Et av skårene er fra dagens Nederland (T-26128:9), mens de to siste er noe mer sjeldent fra Sør-Europa; Italia (T-26128:35) og Spania (T-26128:71). Dateringene fra de sør-europeiske gjenstandene er litt usikker, men strekker seg fra perioden mellom fra 1600- til 1800-tallet. Det Nederlandske skåret er fra 1600-tallet. Ingen av skårene var store nok til at den originale formen av objektet kunne identifiseres.

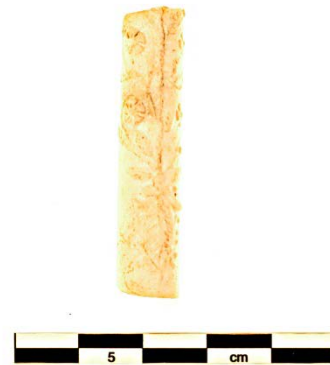
**Figur 40: Kritt pipestilk med relieffdekor (#28). Foto: Marja-Liisa P. Grue, NTNU Vitenskapsmuseet**

Tre av stilkene var dekorerte, en kun med en «taggete» inntrykt omkransende linje (T-26128:5), mens de to andre hadde relieffdekor. Relieffdekoren på den ene stilken bestod i fire kvadrater med våpenskjold /Fleur-de-lis (T-26128:27). Den andres relieffdekor bestod i blomster og blader (T-26128:28). Alle tre er trolig fra 1600-1700-tallet, de med relieffdekor er muligens fra første halvdel av 1600-tallet.
