# Vinterdrift av kunstgressbaner: Forekomst av tungmetaller i snølagringsonen

## Kunstgress 2021

**Et prosjekt om fremtidens kunstgressbaner**

Forfatter: NTNU Senter for idrettsanlegg og teknologi

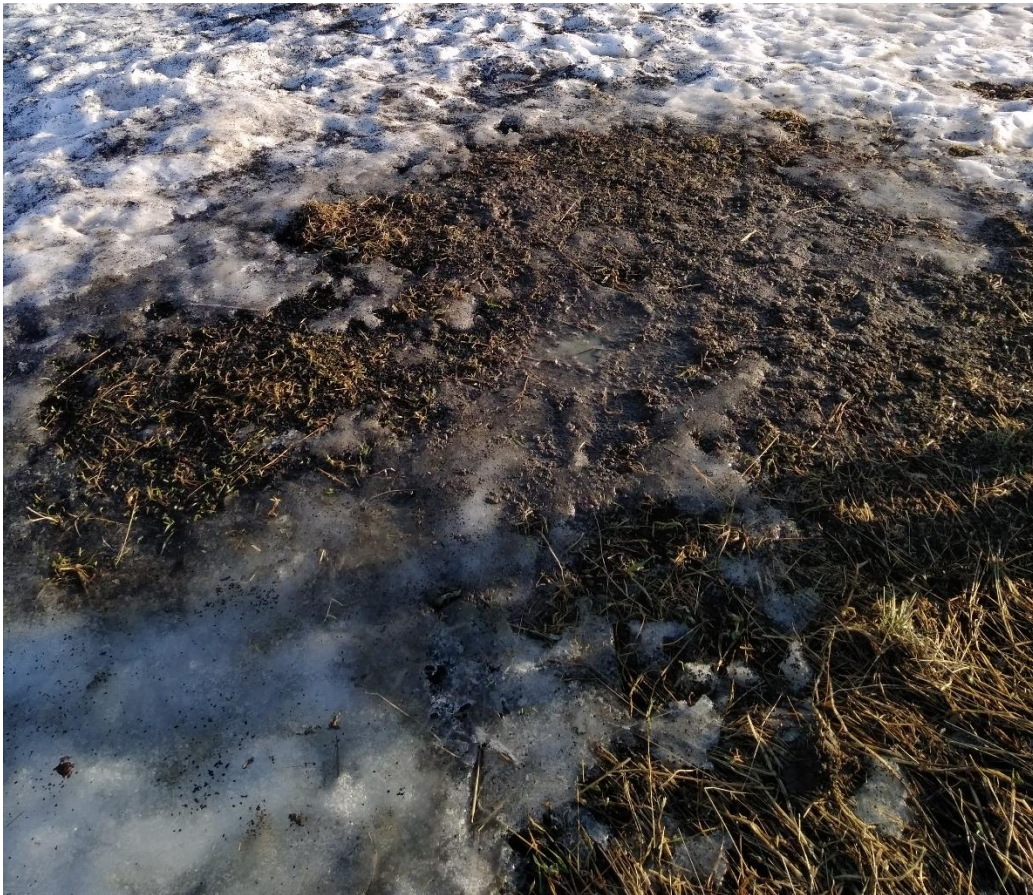
**Figur 2:** Prøveområde 1 er sør for kunstgressbanen, hvor snø blir frest til om vinteren. Her ble det også funnet gummigranulat synlig i den bortfreste snøen. Foto: Simon Geithus og Margrét Sýlvía Sigfúsdóttir.

Figur 2, Figur 3 og Figur 4 viser nærbilde områdene 1, 2 og 3 hvor prøvetakingen ble gjort.

Foreliggende resultater i vedlegget (Tabell 3, Tabell 4 og Tabell 5 i vedlegget) viser også enkeltprøvene, ikke gjennomsnittsverdiene, tatt fra jorden i område 1 og 3 er forurensset av sink tilsvarende tilstandsklasse 3 (moderat, gule felt), 4 (dårlig, oransje felt) og 5 (svært dårlig, røde felt) forekommer for de øverste 5 cm av topplaget. Dette var områder med synlig forurensing av SBR-granulat.

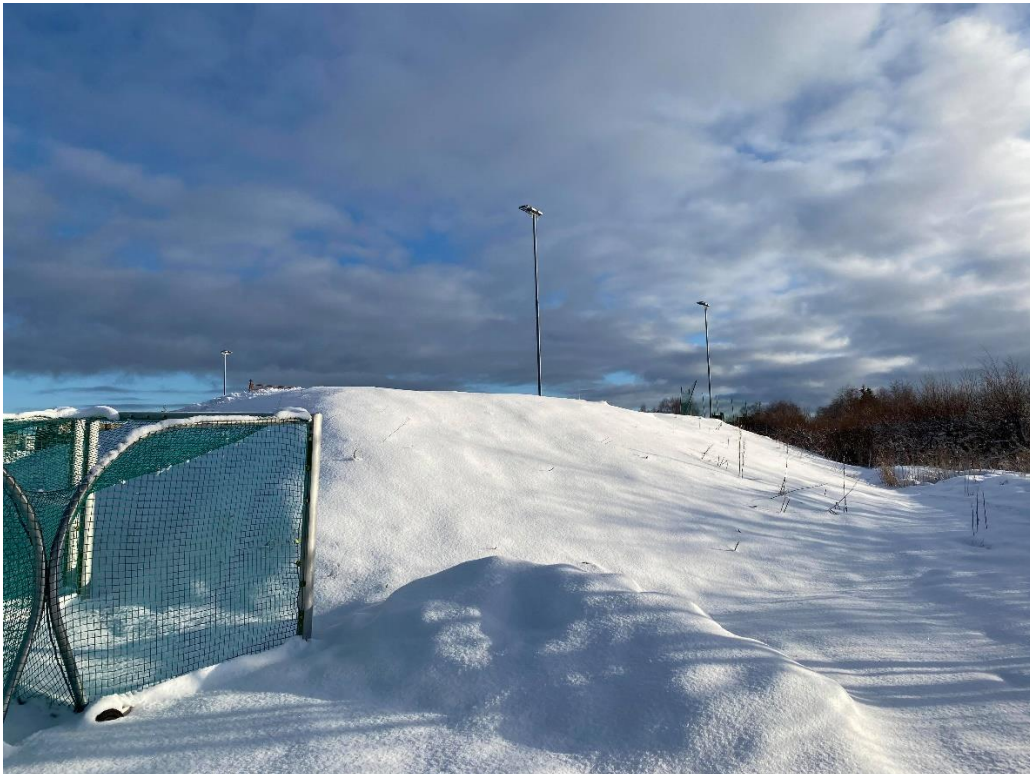
**Figur 3:** Prøveområde 2 er et område hvor snø blir frest til om vinteren, men uten synlig forurensning gummigranulat synlig i den bortfreste snøen. Foto: Simon Geithus og Margrét Sýlvía Sigfúsdóttir.

Område 2 har ingen synlig SBR-granulatforurensning, men er et sted hvor snø fra banen deponeres. Her er det for enkeltprøvene, ikke gjennomsnittsverdiene, funnet forhøyet innhold av sink, tilsvarende tilstandsklasse 3 (moderat, gule felt) for de 5 øverste cm av topplaget.

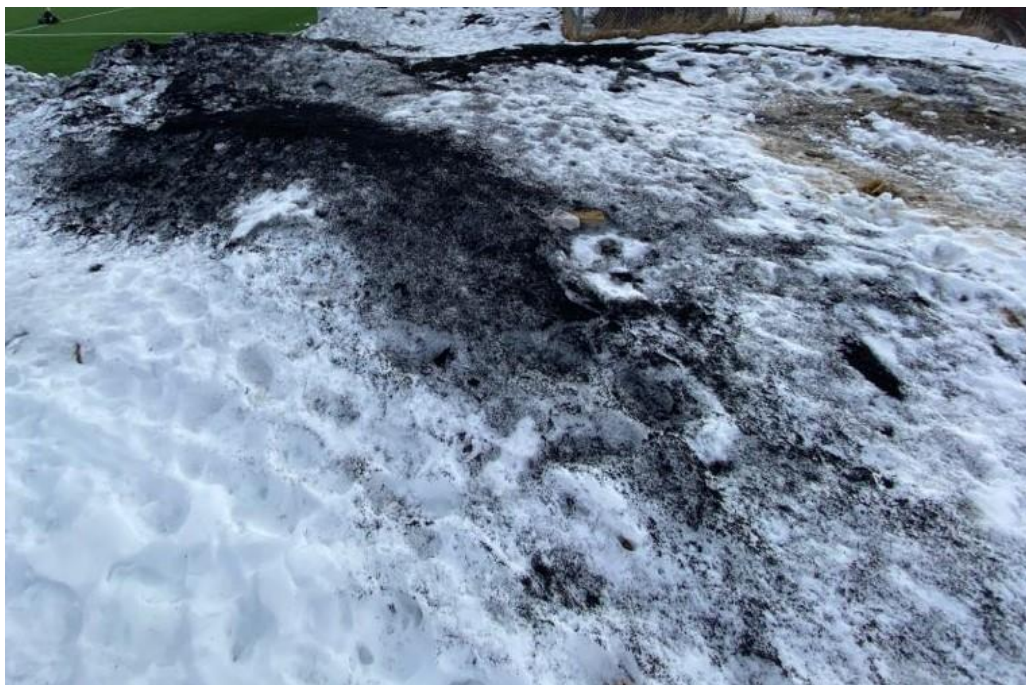
**Figur 4:** Prøveområde 3 er sør for kunstgressbanen, hvor snø blir frest til om vinteren. Her ble det også funnet gummigranulat synlig i den bortfreste snøen. Foto: Simon Geithus og Margrét Sýlvía Sigfúsdóttir.
