# OMFORMING

Revitalisering og dokumentasjon av Bårdshaug omformerstasjon

Ola Hjelen og Hilde Tysnes

Fakultet for Arkitektur og design, våren 2020

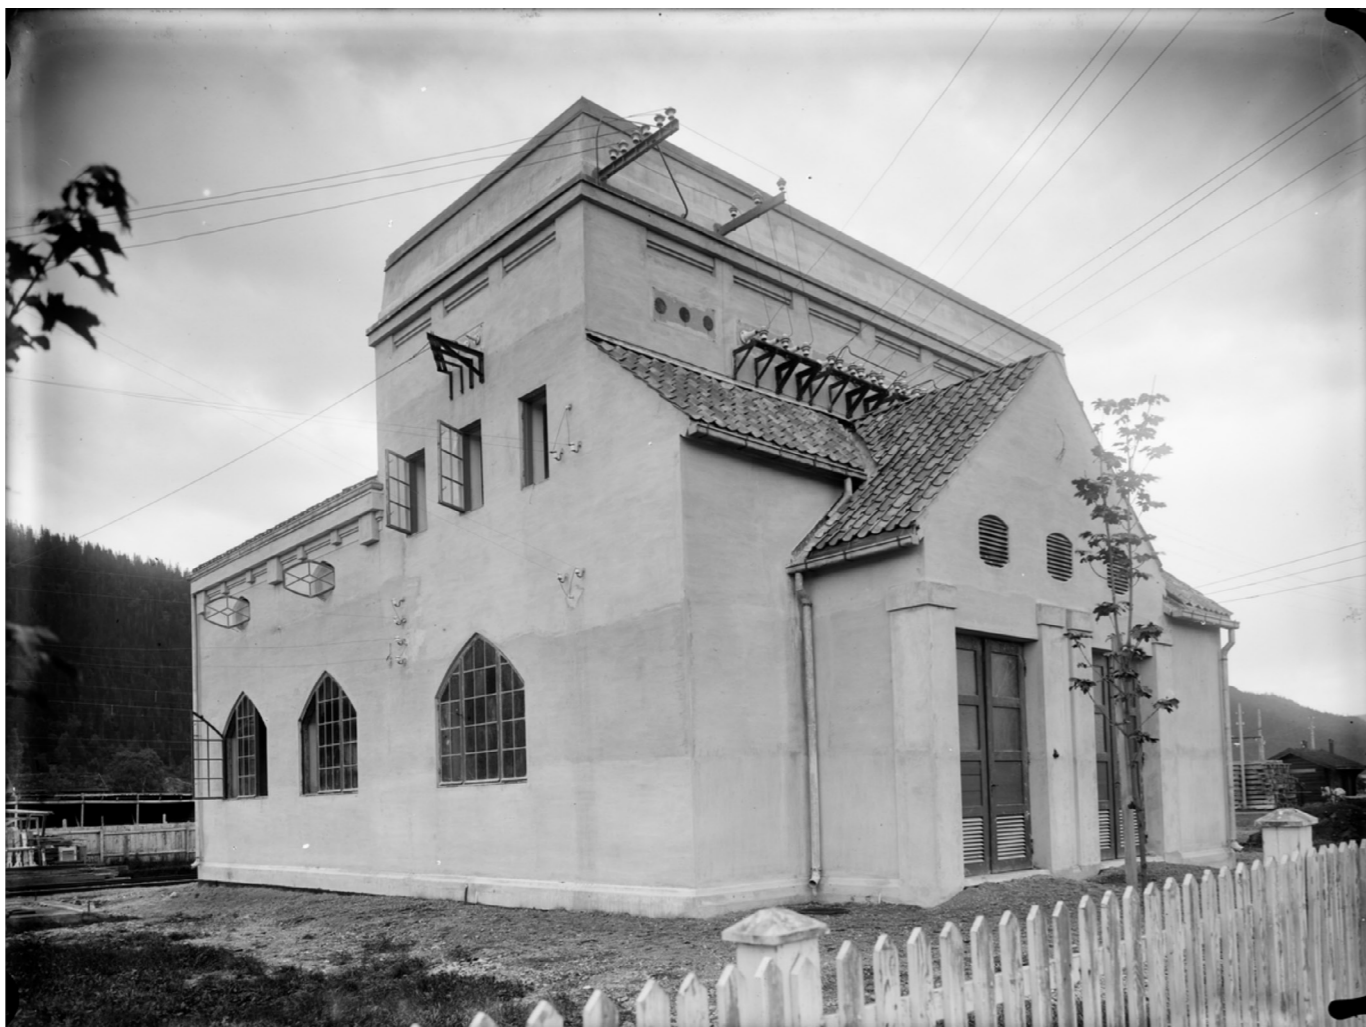
Bygningen i 1917

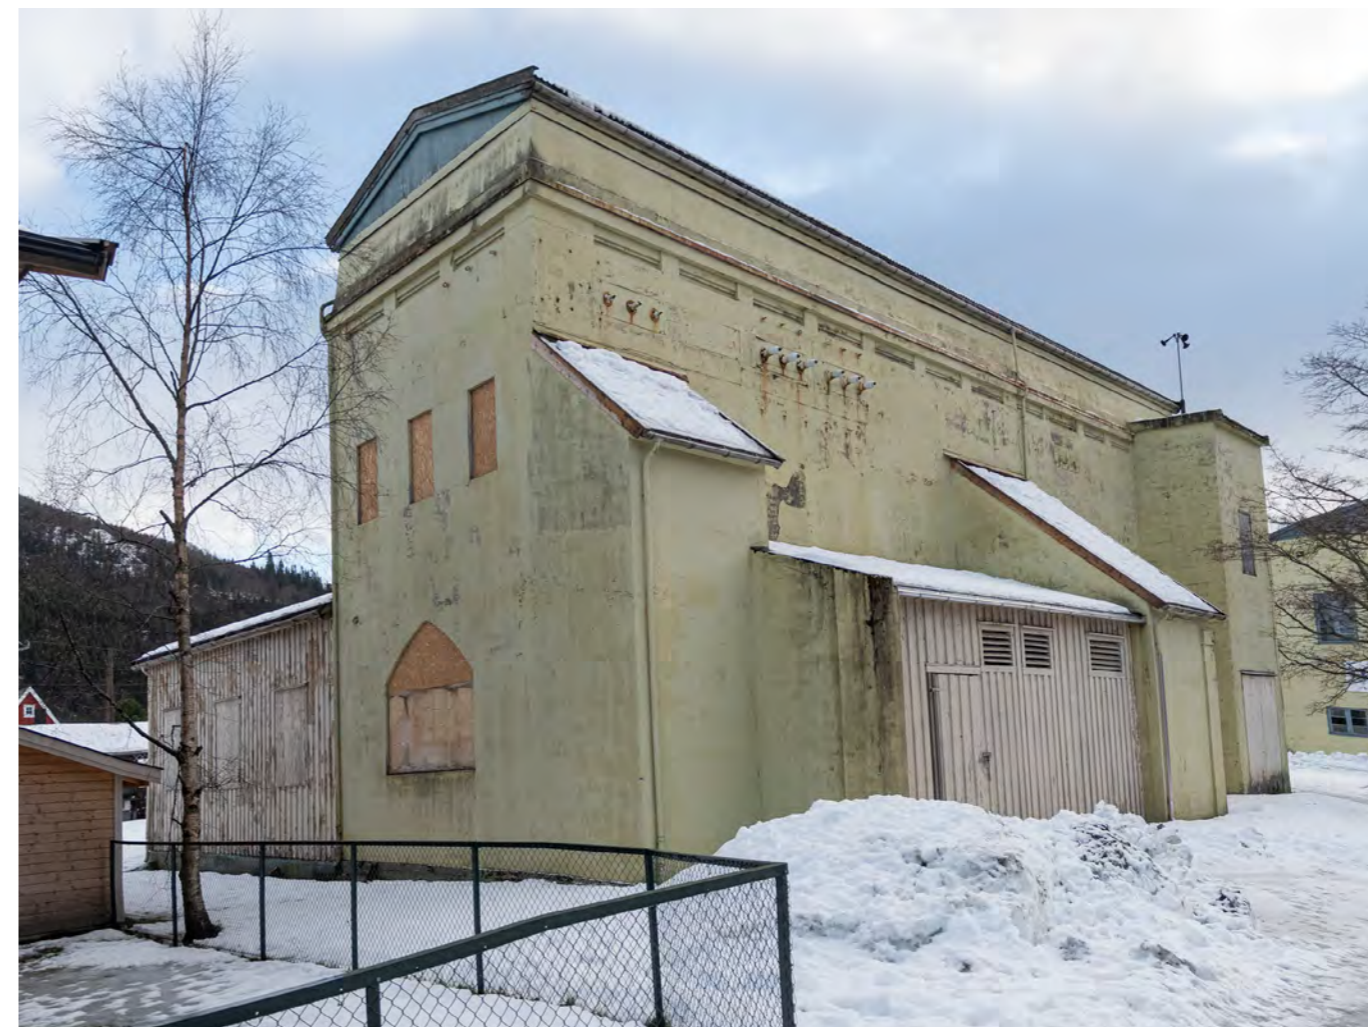
Bygningen i 2020

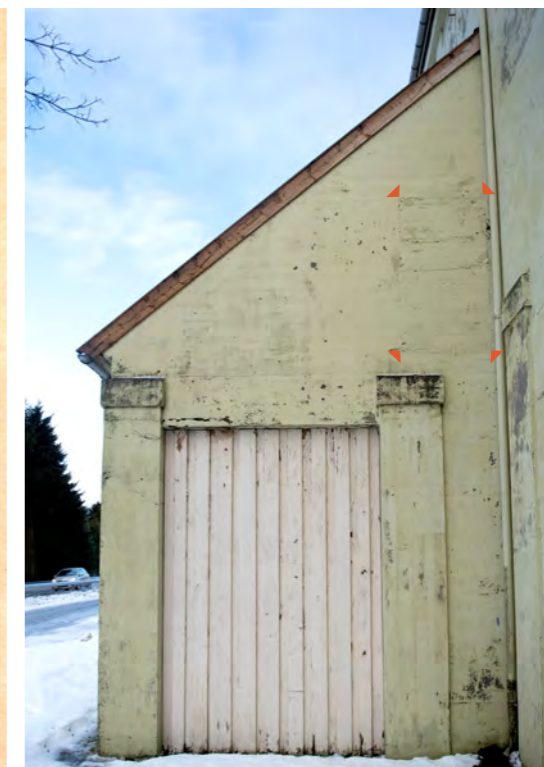
Fasaden mot sør i 2020. Gjenmuringen av lufterventilen uthevet.

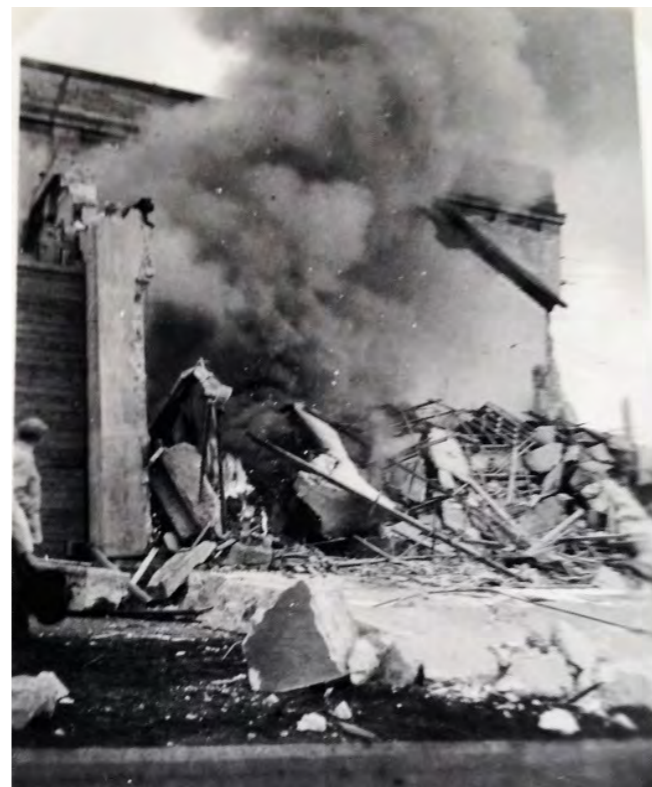
Bårdshaug omformerstasjon etter sabotasjeaksjonen hadde intruffet.

Sprengladningene natt til 4. mai 1942 var den første sabotasjeaksjonen som var godkjent av den norske eksilregjeringen, og ble gjennomført av lokale motstandsmenn for å forhindre eksporten av kis fra Løkken Verk til Tyskland. Hendelsen ble et skjebnesvangert, og et fundamentalt vendepunkt, for Bårdshaug omformerstasjon. Når det kommer til selve bygningsmassen så fikk hendelsen i utgangspunktet tre, til dels overlappende utfall - hver med sine respektive konsekvenser: 1. ødelagt bygningsmasse og 2. provisoriske innretninger; samt 3. stans i ordinær drift. Maskinsalen forsvant i sin opprinnelige form. Tidsvitner kan fortelle nord- og østveggen ble blåst ut og ble liggende over jernbaneskinnene. Ellers lå det strødd betong over et stort område. På tvers med den generelle oppfatningen så har undersøkelsene likevel vist at det fortsatt er igjen spor etter den gamle maskinsalen. Det tok ikke lang tid før man gikk inn for å bygge et provisorisk overbygg over Maskinsalen. Planen var at dette skulle huse en rekke midlertidige omformeraggregater frem til Nye Bårdshaug omformerstasjon stod ferdig. I Transformatorrom 1 førte den ene sprengladningen til at volumet ble så godt som jevnet med jorden. Veggene ble sprengt ut, og taket falt ned. Os fra transformatorolje er også mest trolig årsaken til at veggene i det som var igjen av Transformatorrom 1 ble stående helt svarte, noe de fortsatt er i dag.

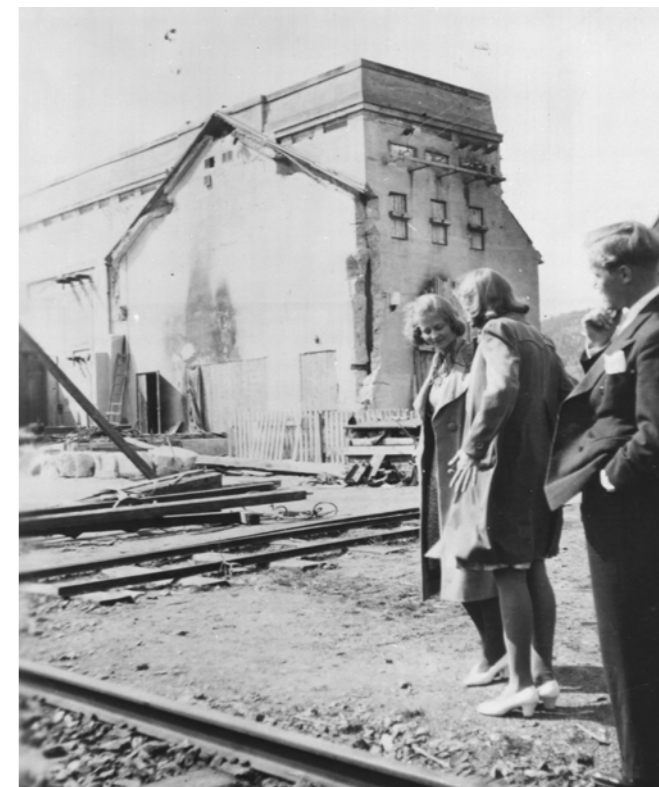
Maskinsalen ble sterkt skadet.

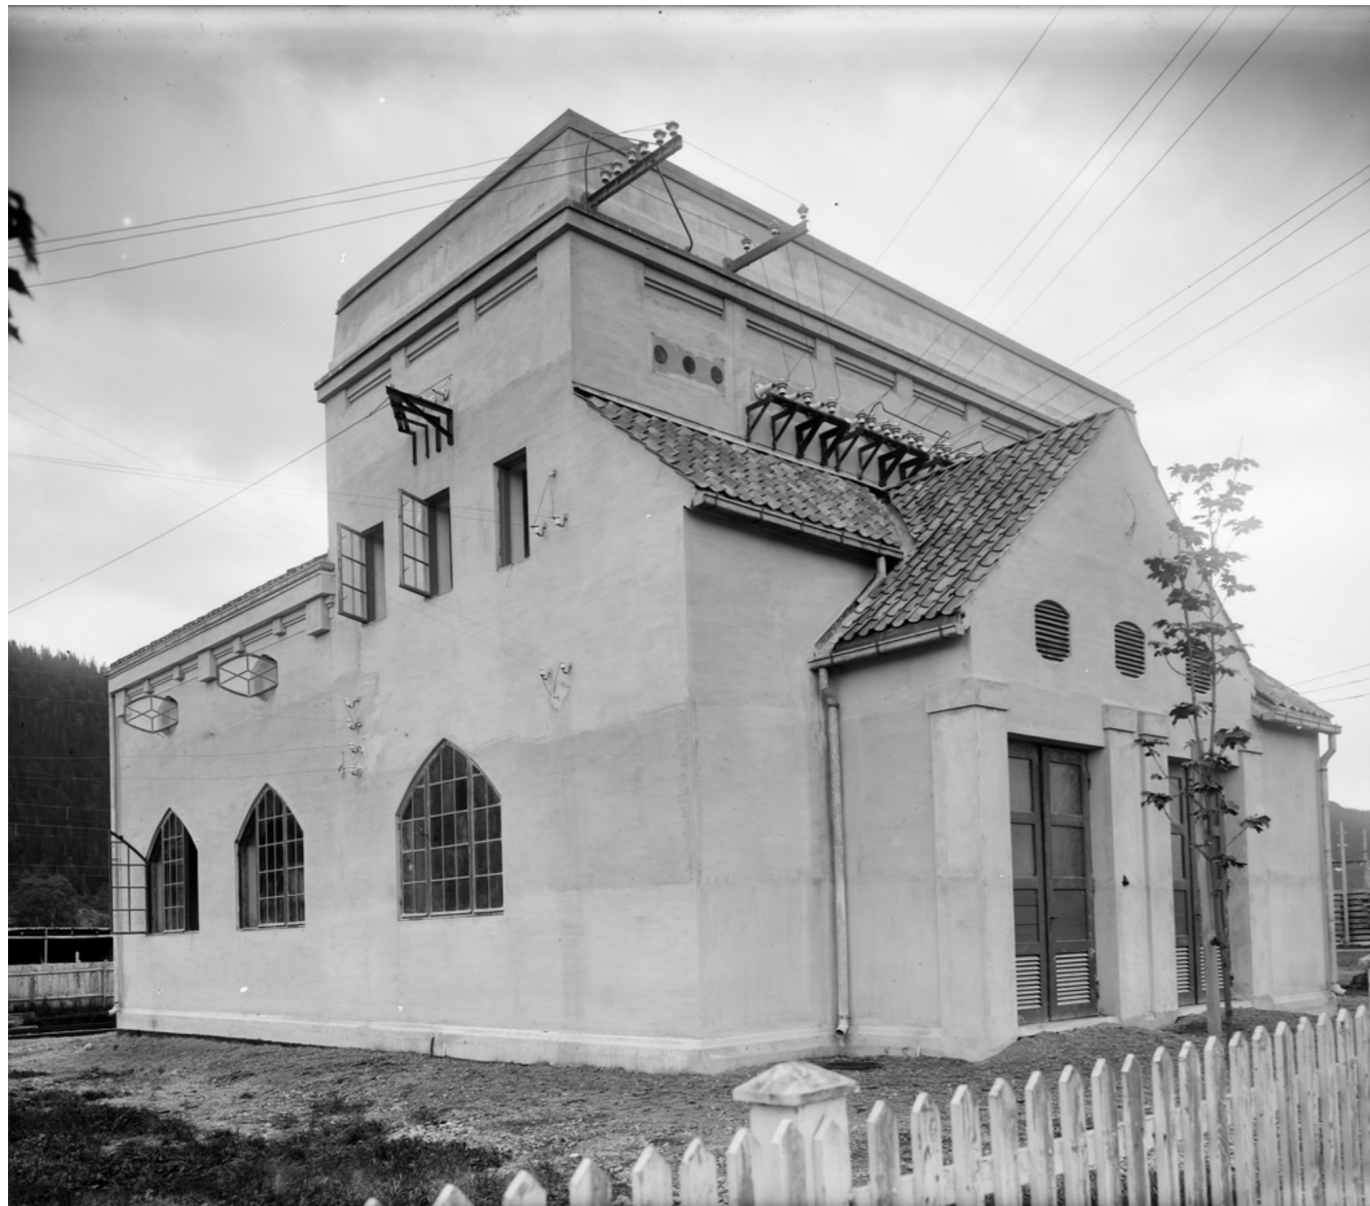
Da omformerstasjonen ble bygd, tronet den i landskapet og skilte seg markant ut fra den omliggende bygningsmassen, og kan sies å være et produkt av sin tid, da industribygninger var svært forseggjorte bygninger som representerte fremtiden og var bygd for evigheten. Bygningen skiller seg likevel merkbart ut blant samtidens kraftarkitektur i Norge, gjennom blant annet sin takkonstruksjon, detaljering og overflatebehandling. Derimot finnes det flere trekk ved Omformereren som kan knyttes til industriarkitektur som var vanlig lengre sør på kontinentet på samme tid, spesielt innenfor østerriksk og tysk arkitektur. Det er tydelig at arkitekt Jakob Holmgren hadde et spesielt godt øye for komposisjon og detaljering.

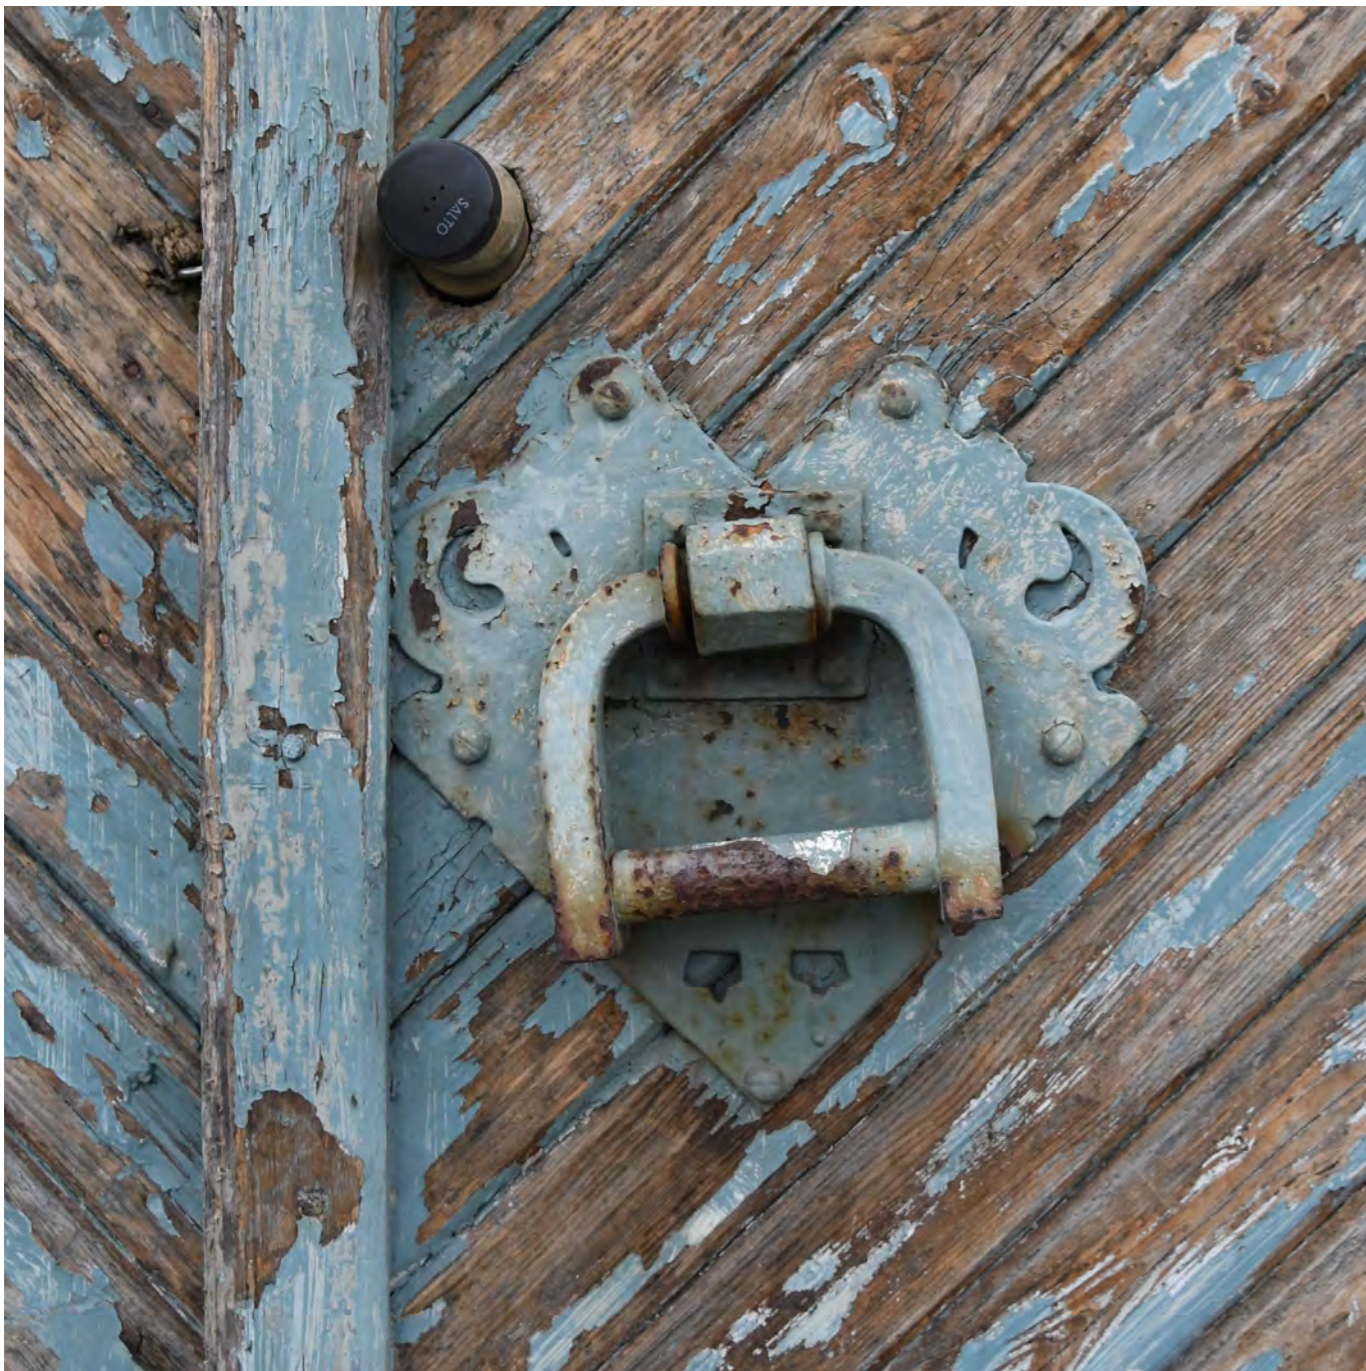
På porten inn til Maskinsalen er det festet et vakkert og forseggjort håndtak. Denne delen av bygningen sprengt og ødelagt i 1942, og man bygde kjapt opp det 'provisoriske' treoverbygget som enda står. Allerede tidlig i januar hadde vi en hypotese om at håndtaket på porten kunne ha vært gjenbrukt.

Det viser seg at dette er riktig - håndtaket er det originale som arkitekt Jakob Holmgren tegnet til Maskinsalporten i 1916! Vi har også funnet en detaljtegning i full størrelse av akkurat dette håndtaket i hans privatarkiv. Noen må ha funnet det i ruinene etter sabotasjeaksjonen og festet det på den nye porten. Det betyr at håndtaket, sammen med flisegulvet, er det eneste som gjenstår av den opprinnelige Maskinsalen.

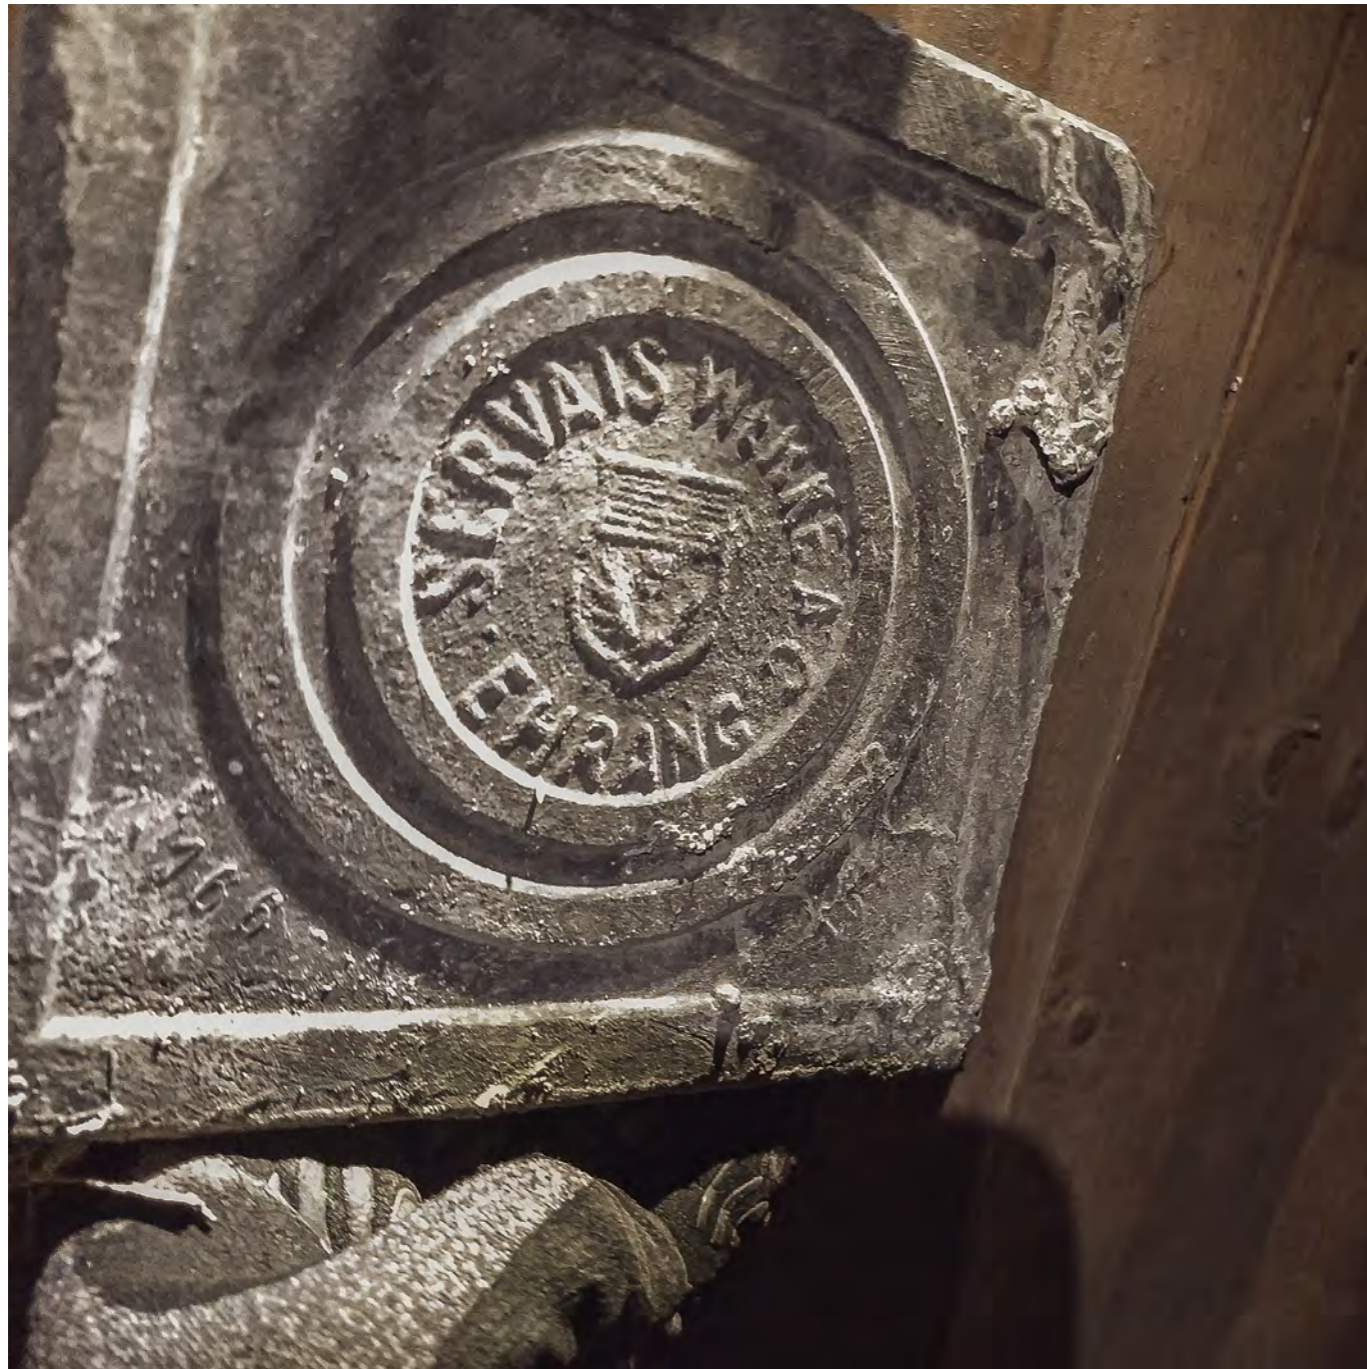
I en rusten feieluke, sammen med en forkullet skosåle, fant vi en gulvflis! Gulvflisa er lik de som ligger i Maskinsalen og har nok blitt lagt i feieluka etter å ha falt av. Funnet gjør at vi kunne undersøke flisa nærmere. Etter å ha skannet den(!) blir også teksten på undersiden mer synlig. Det viser oss at gulvflisene i Omformerer er tyske, produsert av Servais Werke A.G., Ehrang i byen Trier. Flisa har nr 166 og er en leirflis i jugendstil. Mål: 16x16x1,5 cm.

I arkivet har vi også kommet over det originale anbudet på akkurat disse flisene fra oktober 1916! De fleste flisene i Maskinsalen er intakte, og har nå overlevd 104 år og en sabotasjeaksjon! Solide saker altså!

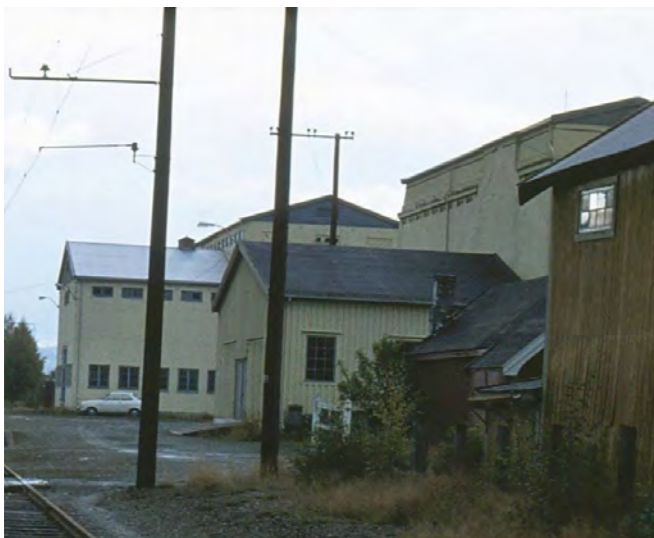
Foto tatt høsten 1977. Her er vinduene åpne og porten mot sør er ikke forhøyet.
