Dokumentasjon, analyse og programendring
av Kongens gate 1 i Trondheim

Masteroppgave i arkitektur, vår 2020

Adresse: Kongens Gate 1, 7011 Trondheim
Gårds- og bruksnr: 400 / 164
Byggear: 1832 - 33
Arkitekt/byggmester: Forarbeider ved oberstløytnant Johan Christian Ræder, fullført ved arkitekt Ole Peter Riis Høegh. Vesentlig ombygd 1899-1900 ved arkitekter Johan Christensen og Lars Solberg.

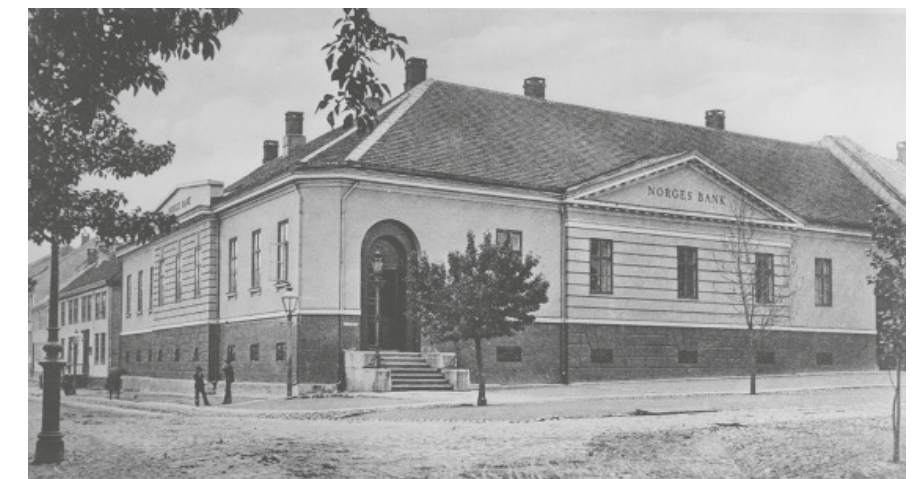
Figur 2.2.7: Norges Banks første hovedsete i Kongens gate 1 oppført i 1832. Opprinnelig hadde bygningen inngang hjørnet mellom Kongens gate og Kjøpmannsgata.

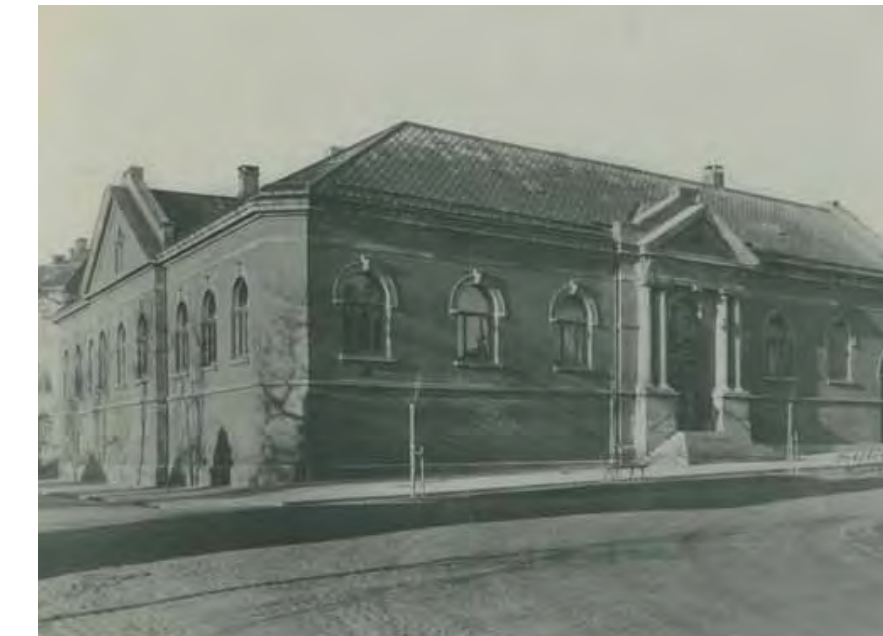
Figur 2.2.10: Bilde av fasaden i 1924. Bygningen har fått nytt uttrykk etter ombyggingen i 1899-1900.

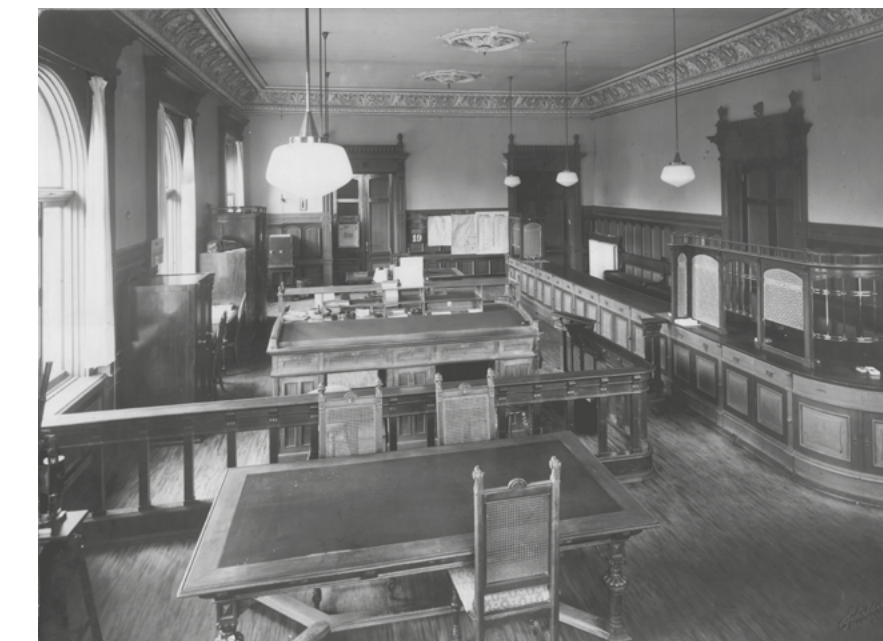
Figur 2.2.12: Ekspedisjonsrom i banksalen ca. 1900. Bildet er tatt fra utsiden av ekspedisjonsskranken. Langs veggen på venstre side står sofaer, til publikums benyttelse på hver side av en dør. Sentralt står ekspedisjonsskranken som innerst har glass og gitterluker. Taket har gipsrosetter og utskårne lister. Ned fra rosettene henger lamper med mønstrede glasskupper. Bak skranken er kontorplasser for de ansatte. Det er store skrivepult og kontorstoler.

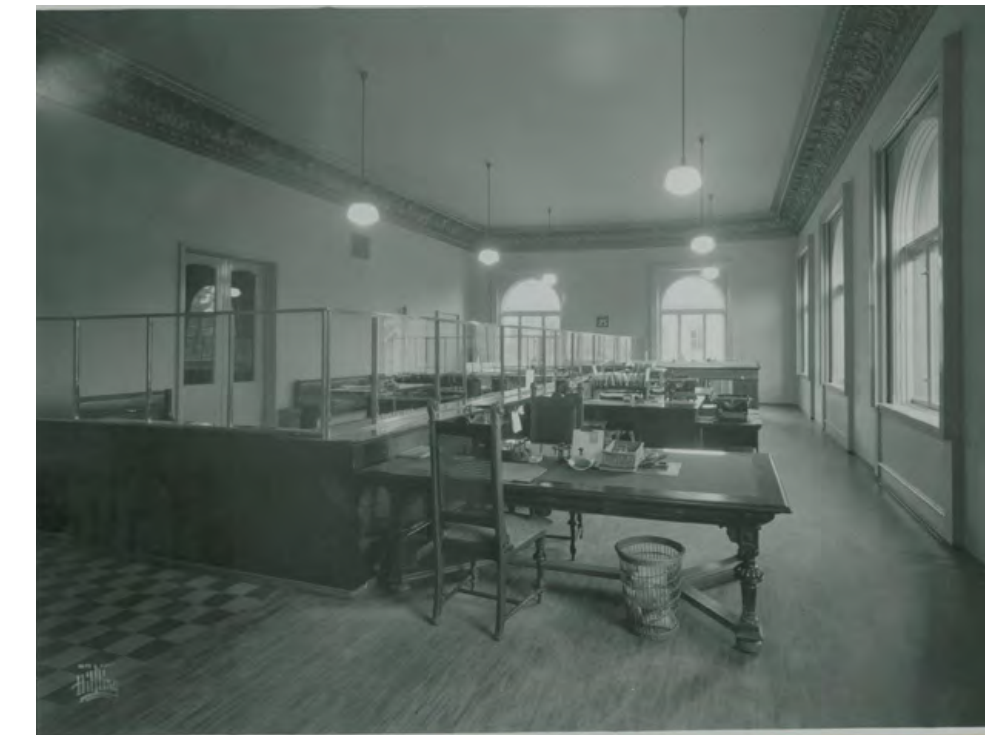
Figur 2.2.17: Ekspedisjonsrom i banksalen, året er ukjent. Detaljeringen rundt vinduer og dører, samt brystningspanel er fjernet. Himlingen har også mistet rosettene. Det eneste som er bevart er stukkaturen.

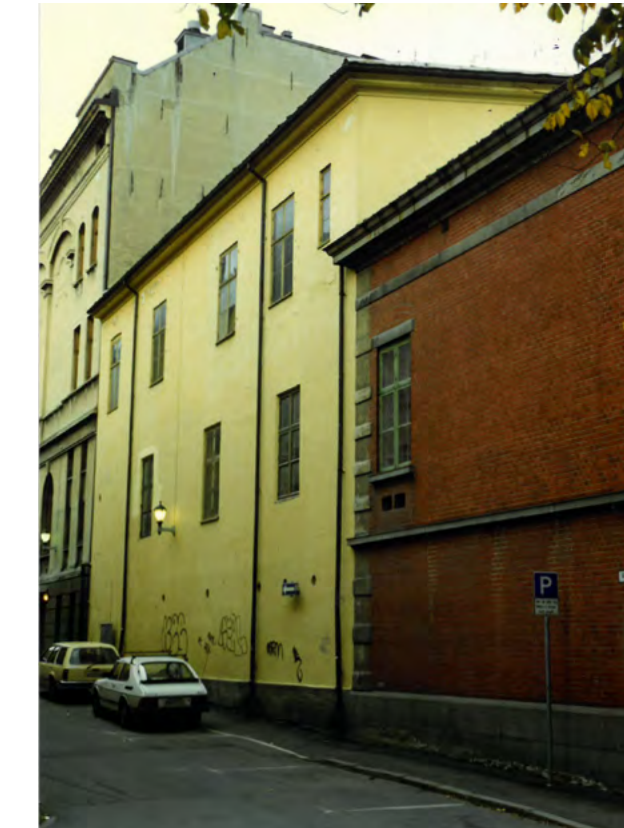
Venstre: Bilde av sørfasaden ut mot Vår Frue Strete tatt på befaring på midten av 90-tallet. Fasaden har en sterk gul farge og vinduene er i tilsynelatende dårlig stand. Foto: Frode Willmann, ca 1997

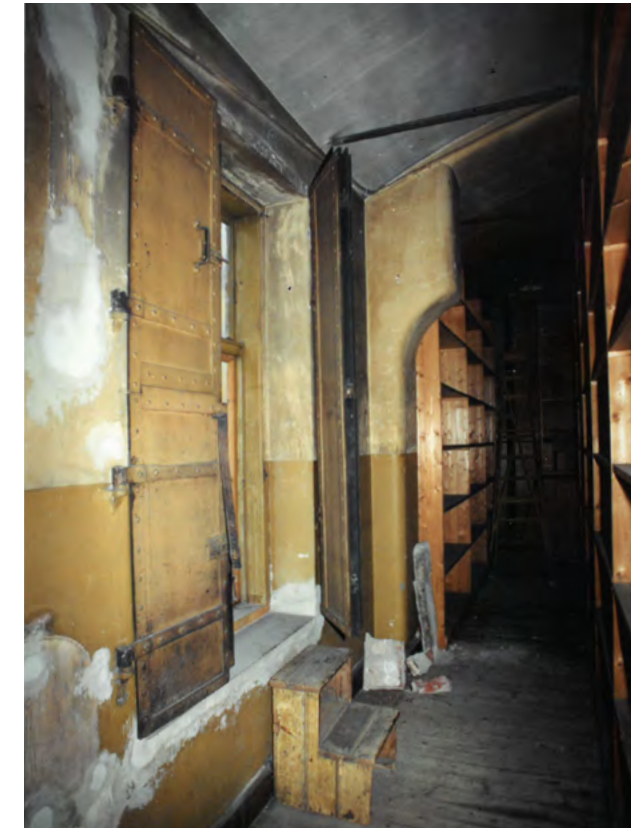
Høyre: Bilde av seddelloftet i østfløy tatt på befaring på midten av 90-tallet. Det kan se ut som at banken brukte rommet som lager og har i liten grad vedlikeholdt det. Foto: Frode Willmann, ca 1997

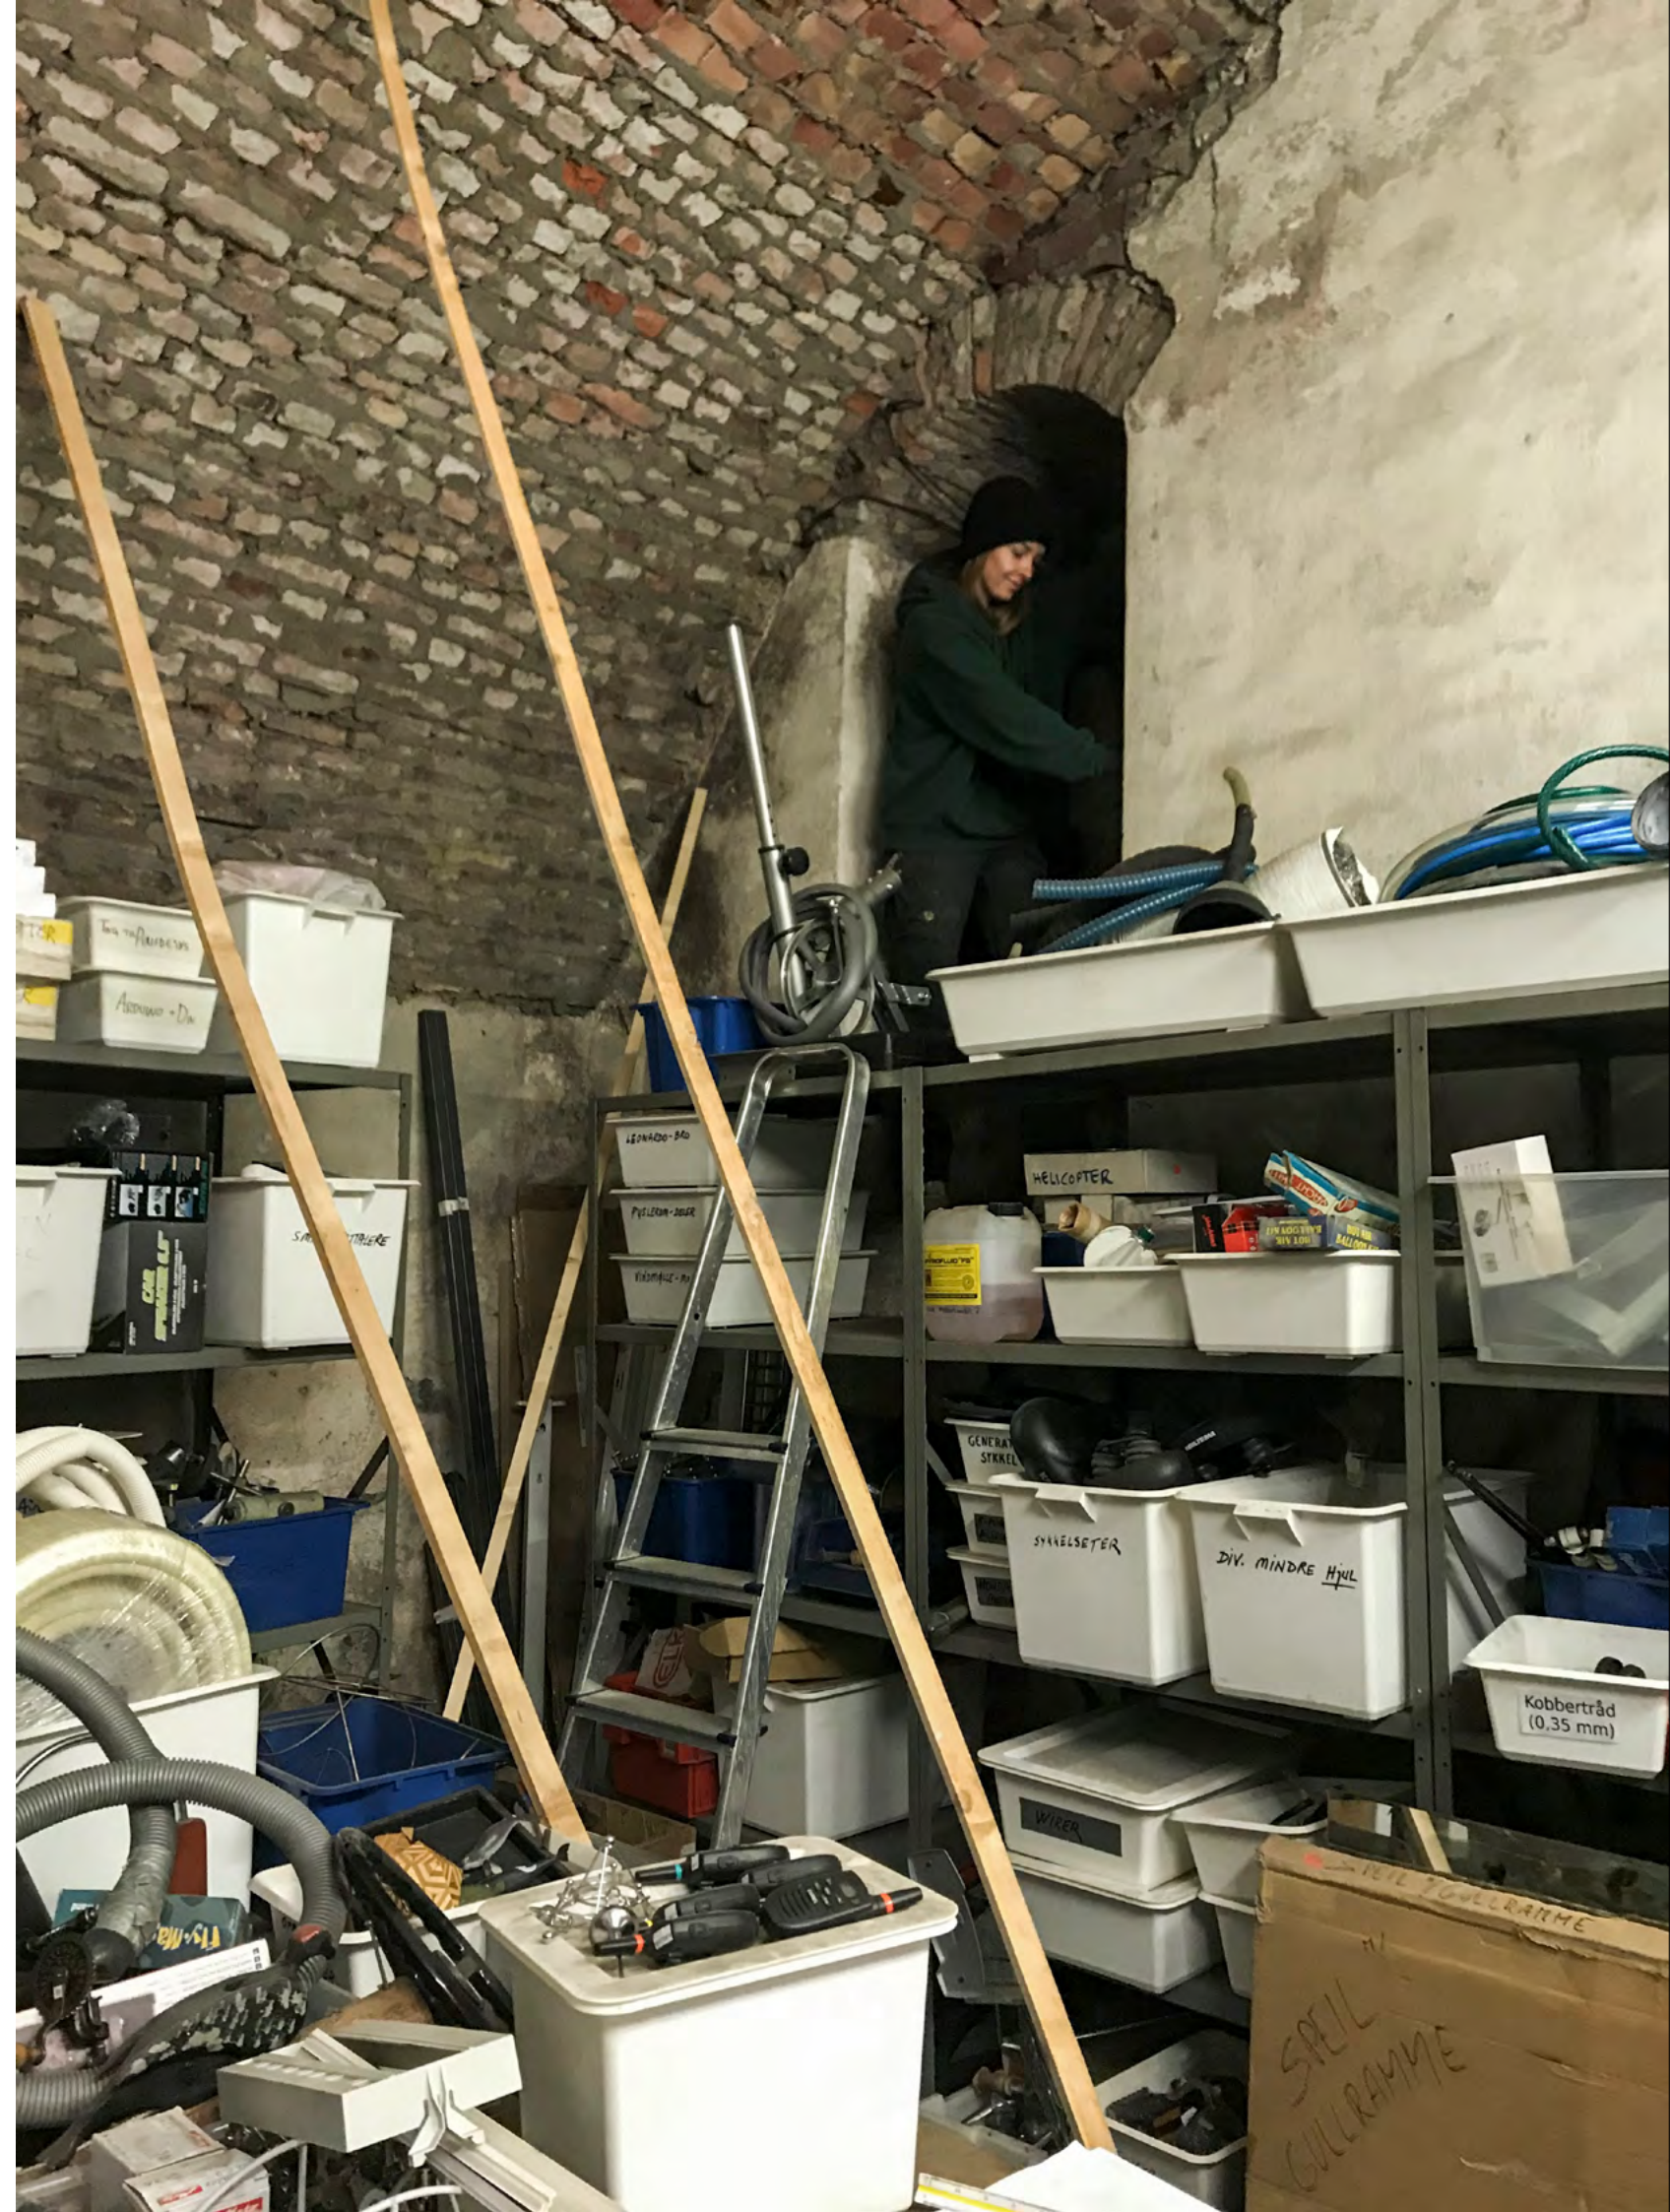
Oppmåling av en vindusåpning i de gamle hvelvkjellerne fra Thomas Angelis gård. Foto: Ane Sofie Kjelland

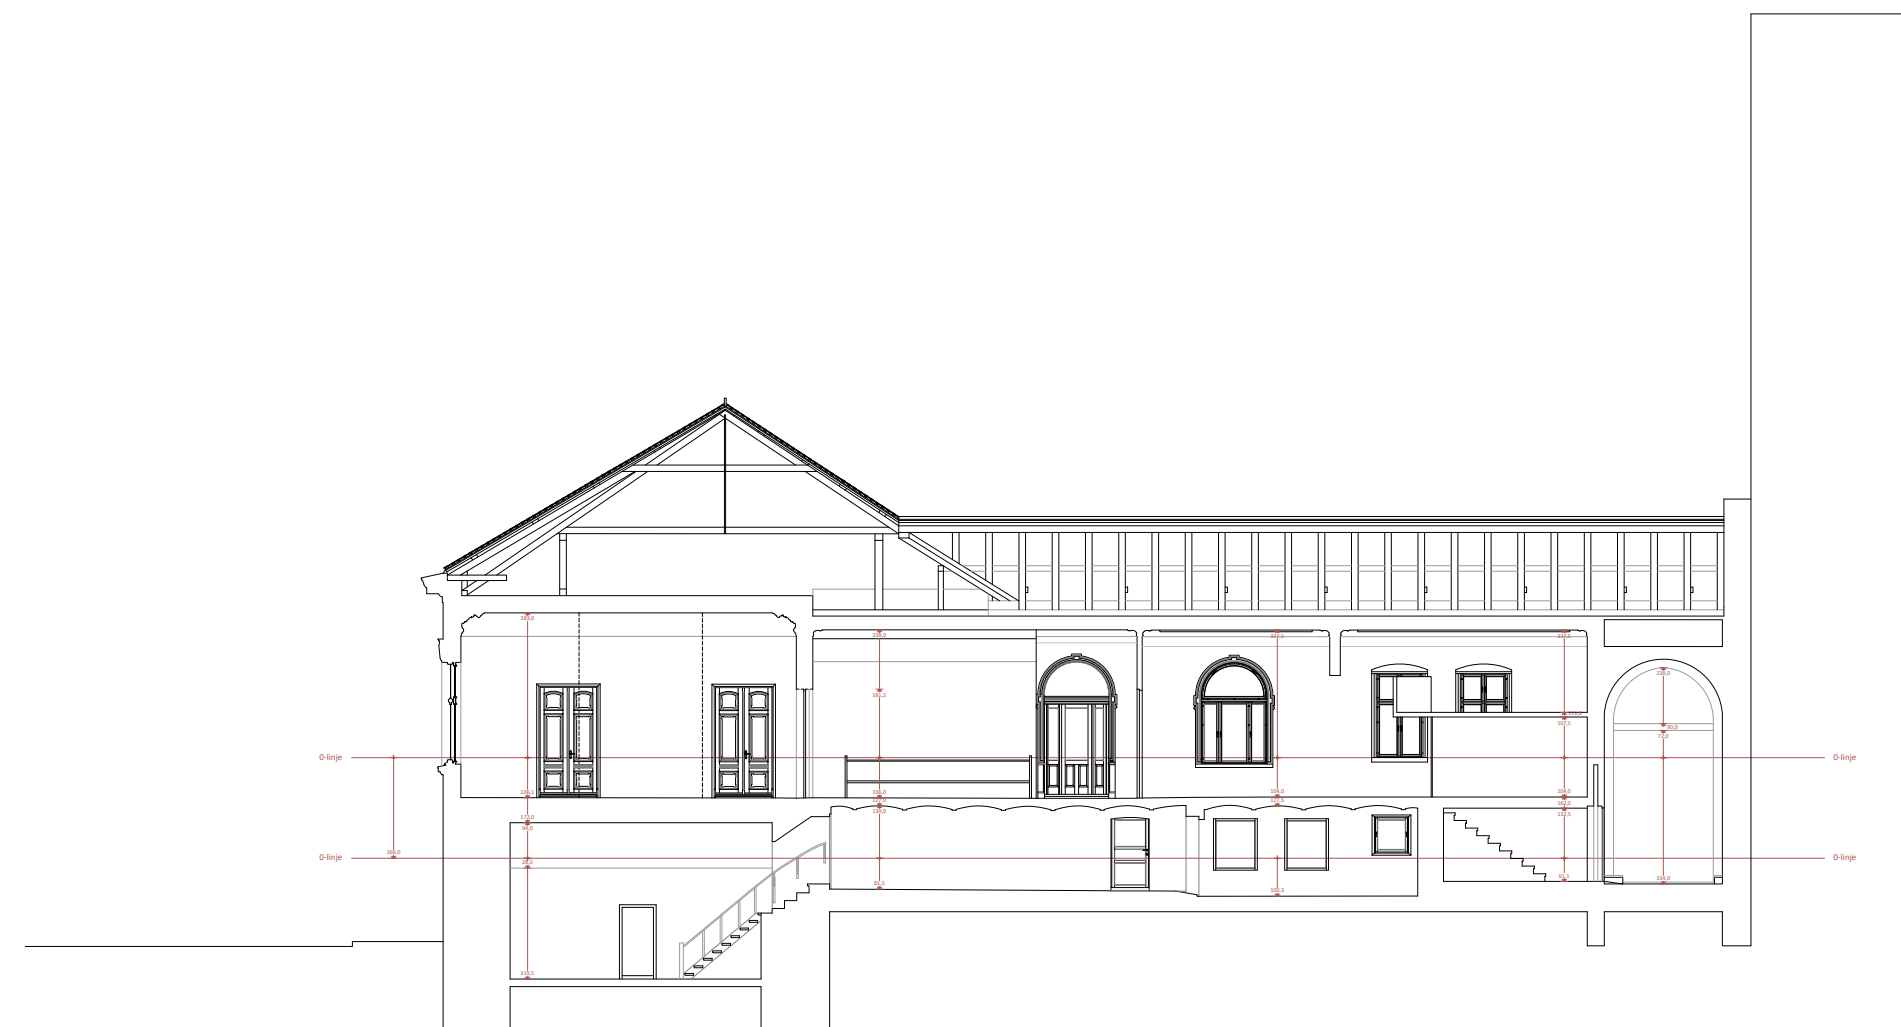
Langsnitt BB gjennom østfløyen M = 1:200

Da det allerede er mye informasjon i oppmålingsplanene, har vi valgt å ikke inkludere snittlinjene i disse. Vi legger heller ved en figur ved hver snittegning som viser hvor snittet er tatt. Figuren under fremhever dette poenget.

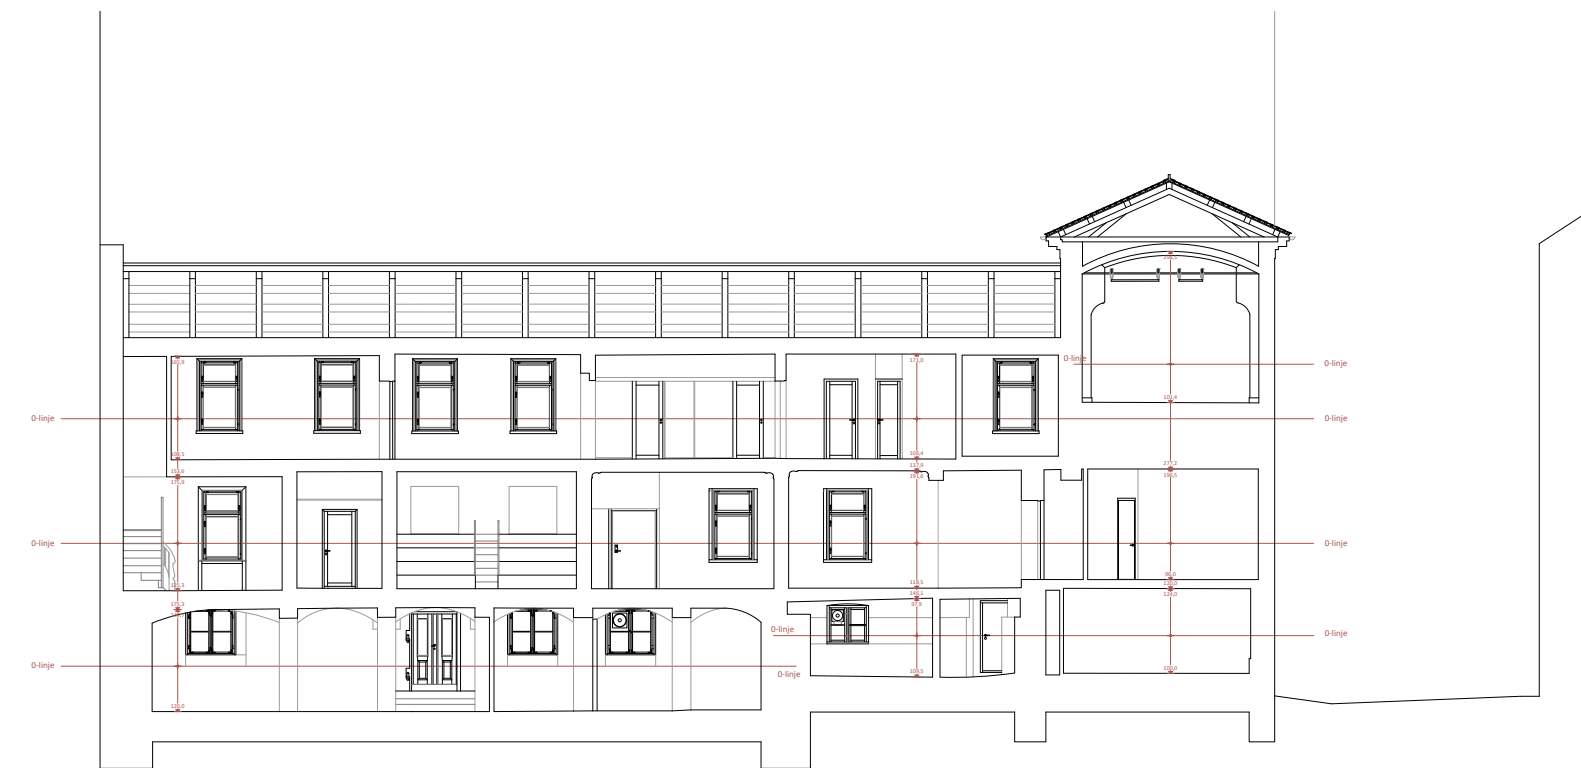
Langsnitt DD gjennom østfløyen M = 1:200

Langsnitt DD ble målt opp i registreringsfasen av oppgaven. Utover i prosjekteringsfasen skjønnte vi at dette snittet ikke ville fortelle noe om endringene vi gjorde i fløyen. Vi valgte derfor å lage en ekstra snittegning hvor vi snudde retningen og kaller denne langsnitt D'D'.

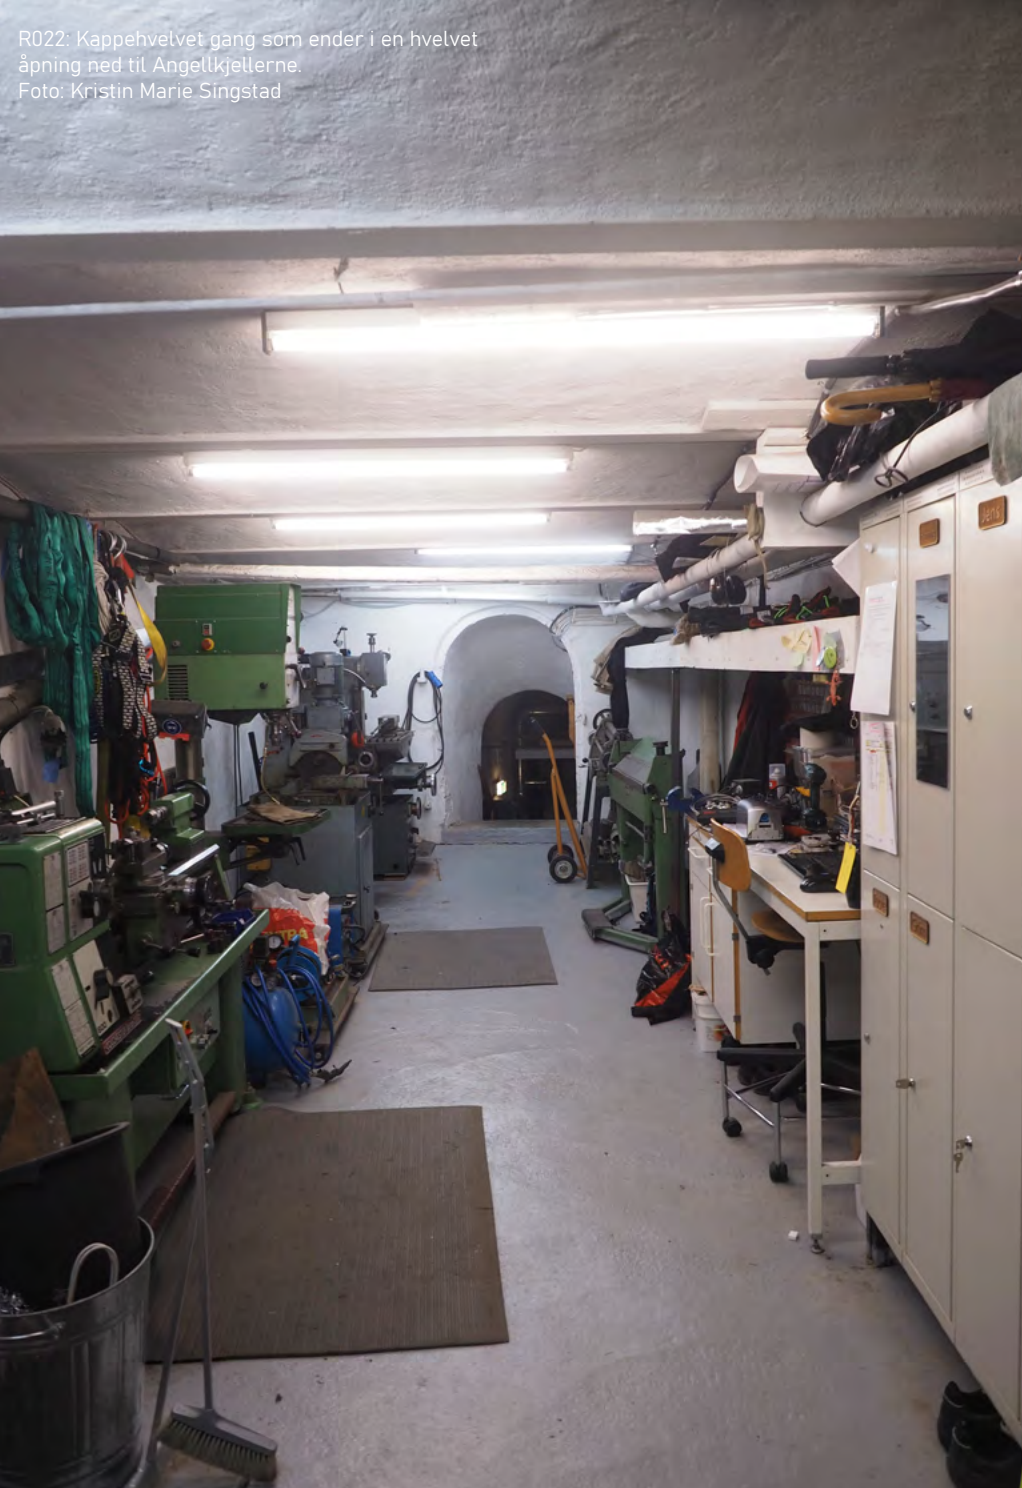
R022: Kappeshvelvet gang som ender i en hvelvet åpning ned til Angellkjellerne. Foto: Kristin Marie Singstad

Videre entrer man nordfløyens kjellere i R0.22. Både R.022 og R0.23 har kappeshvelv i himlingen og pussede vegger. Disse ligger omtrent i nivå med gårdsrommet og har moderne vinduer ut mot gårdsrommet. Av kjellerne mot Kongens gate er det kun R0.28 som er net, som ligger omtrent 1 meter lavere enn R0.22 og R0.23. Dette åpnet et tønnehvelv med eksponert tegl og har svært røpp overgang fra vegger til starten av hvelvingen. Dette er typisk for hvelv bygget etter 1800. Teglen har ru overflate som tyder på at den aldri har blitt pusset. Dessverre er den idag dekket med fuktett maling, som kan skade konstruksjonen. Dersom man skulle fjernet malingen, hadde sannsynligvis også den ru overflaten til teglen forsvunnet, og dermed også historiske spor.

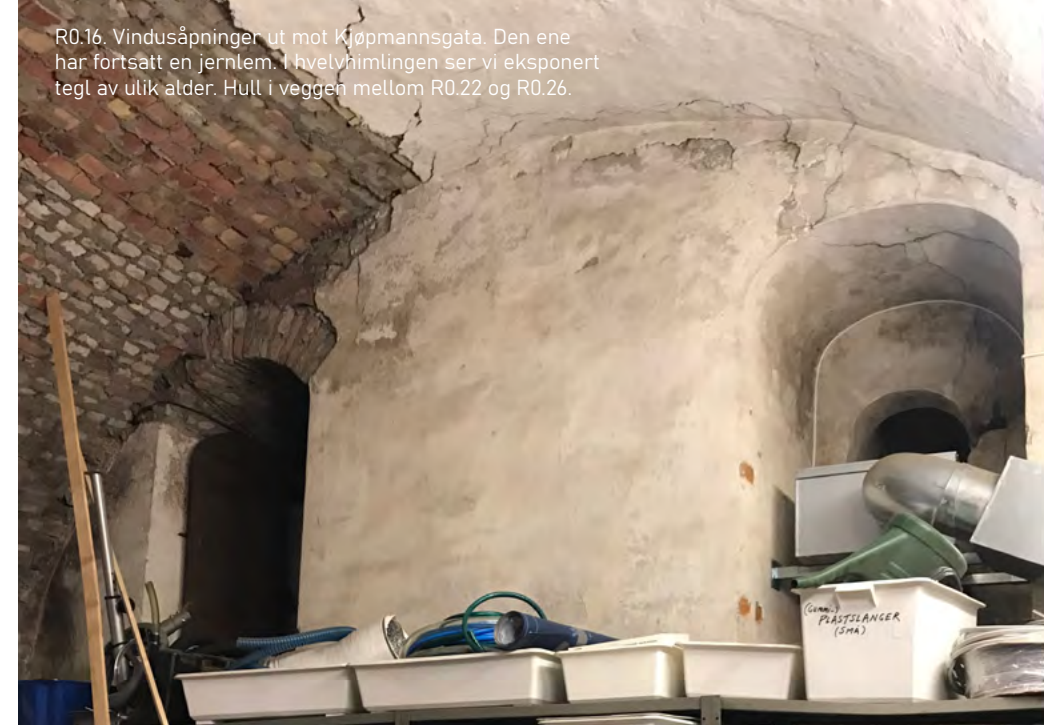
R0.16: Vindusåpninger ut mot Kjøpmannsgata. Den ene har fortsatt en jernlem. I hvelvhimlingen ser vi eksponert tegl av ulike alder. Hull i veggene mellom R0.22 og R0.26.

Det er også to vindusåpninger på veggen mot Kjøpmannsgata. Disse ligger i dype nisjer og en jernlem henger fortsatt på et av

dem. Vinduene i sokkelen på Norges Banks bygning før ombygging var liggende og rektangulære, disse åpningene er stående med buer. Dette kan tyde på at disse åpningene er fra før bankens tid. Det er også kun i dette rommet at vi faktisk kan se teglsteinen. Kalkpussen har flasket av, spesielt i hjørnet ut mot Kongens gate og Kjøpmannsgata. Det kan her se ut som en annen type tegl enn i resten av rommet, men det var også på dette hjørnet inngangspartiet til Norges Bank stod før ombygging.

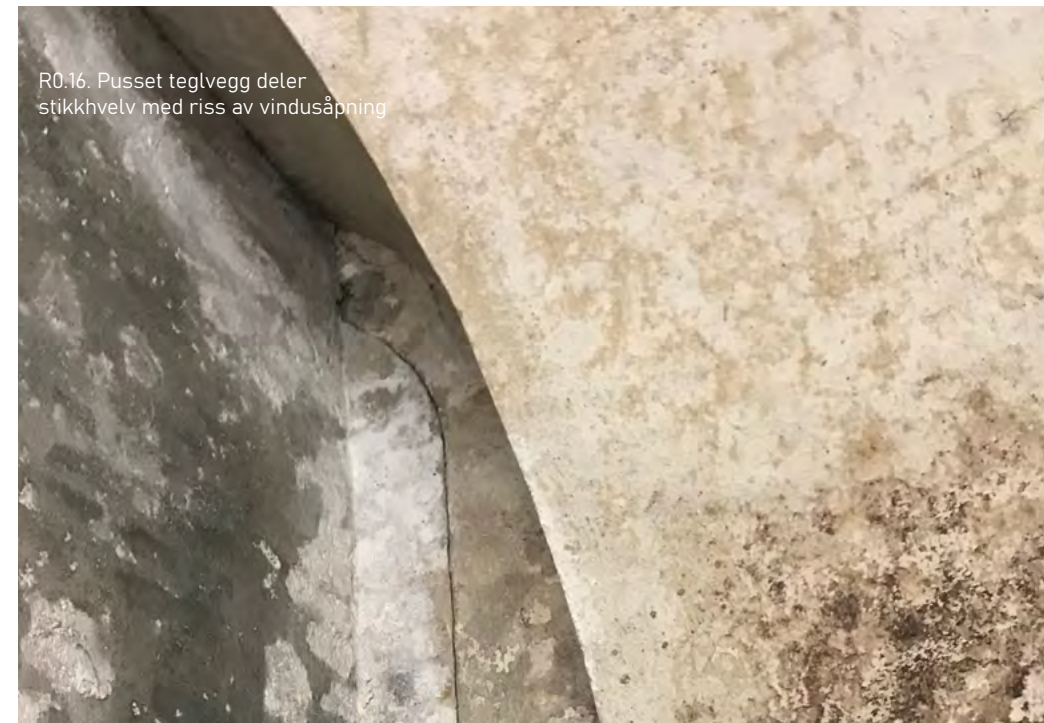
R0.16: Pusset teglvegg deler stikkhvelv med riss av vindusåpning

Østfløy:
Fra nordfløyen går en av trappene ned til østfløyen gjennom en hvelvet åpning. Vi er nå i kjellerne fra Angells tid. Spesielt er det i R0.16 at vi ser mange interessante spor. Dette er et tønnehvelv, og rommet er mye kortere enn de andre i samme fløy. Her ser vi også flere spor av tidligere vindusåpninger i kjelleren. Vi ser halve risset av et vindu utført med stikk-kappe ut mot Kongens gate som tyder på at veggen mot nordfløyen ikke alltid har vært her. Når vi legger vårt nye plan av kjellerne over det gamle planet av 1. etasje før ombygging (figur 2.2.6), ser vi at denne veggen ligger rett under en av veggene til det tidligere inngangspartiet. Norges Bank må derfor ha satt opp denne som ekstra bæring, og den er sannsynligvis ikke lenger bærende i dag.

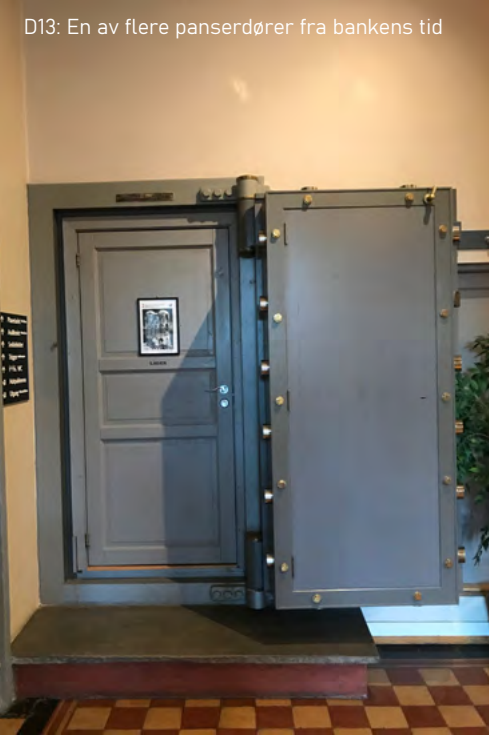
D13: En av flere panserdører fra bankens tid
Foto: Kristin Marie Singstad

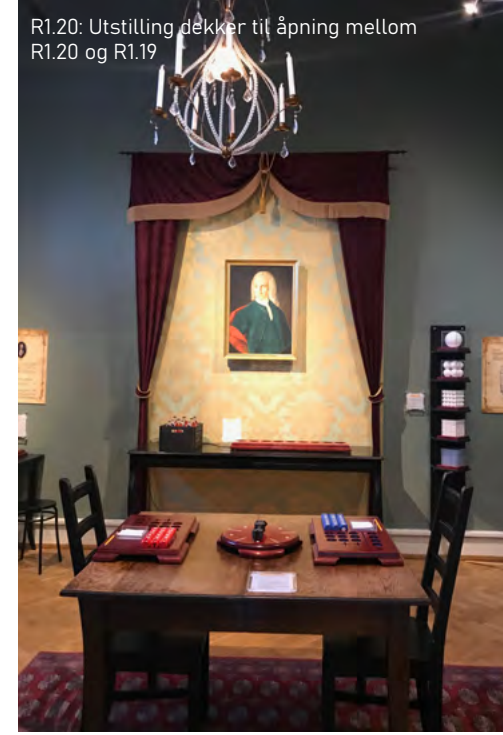
R1.20: Utstilling dekker til åpning mellom R1.20 og R1.19
Foto: Kristin Marie Singstad

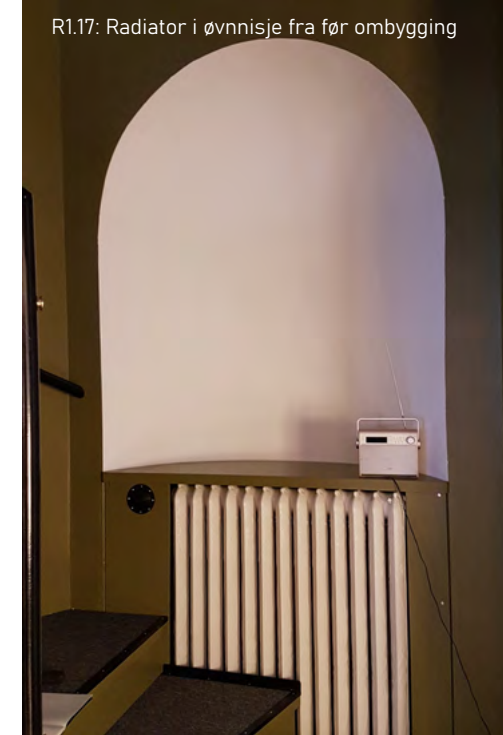
R1.17: Radiator i øvnisje fra før ombygging
Foto: Kristin Marie Singstad

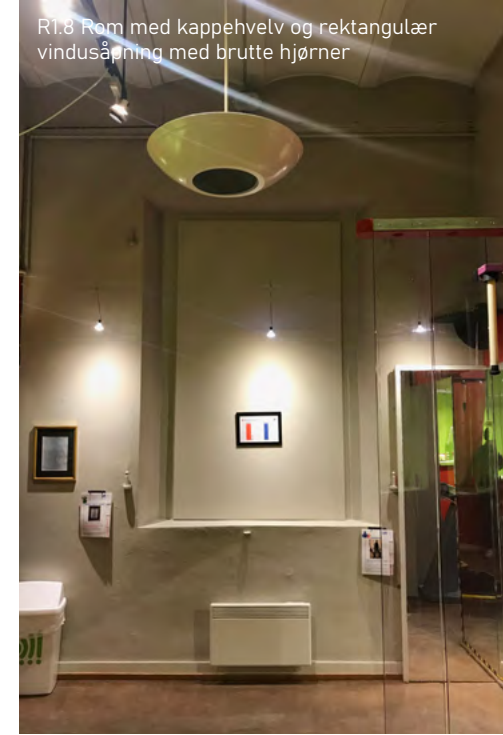
R1.6: Rom med kappehvelv og rektangulær vindusramming med brutte hjørner
Foto: Kristin Marie Singstad

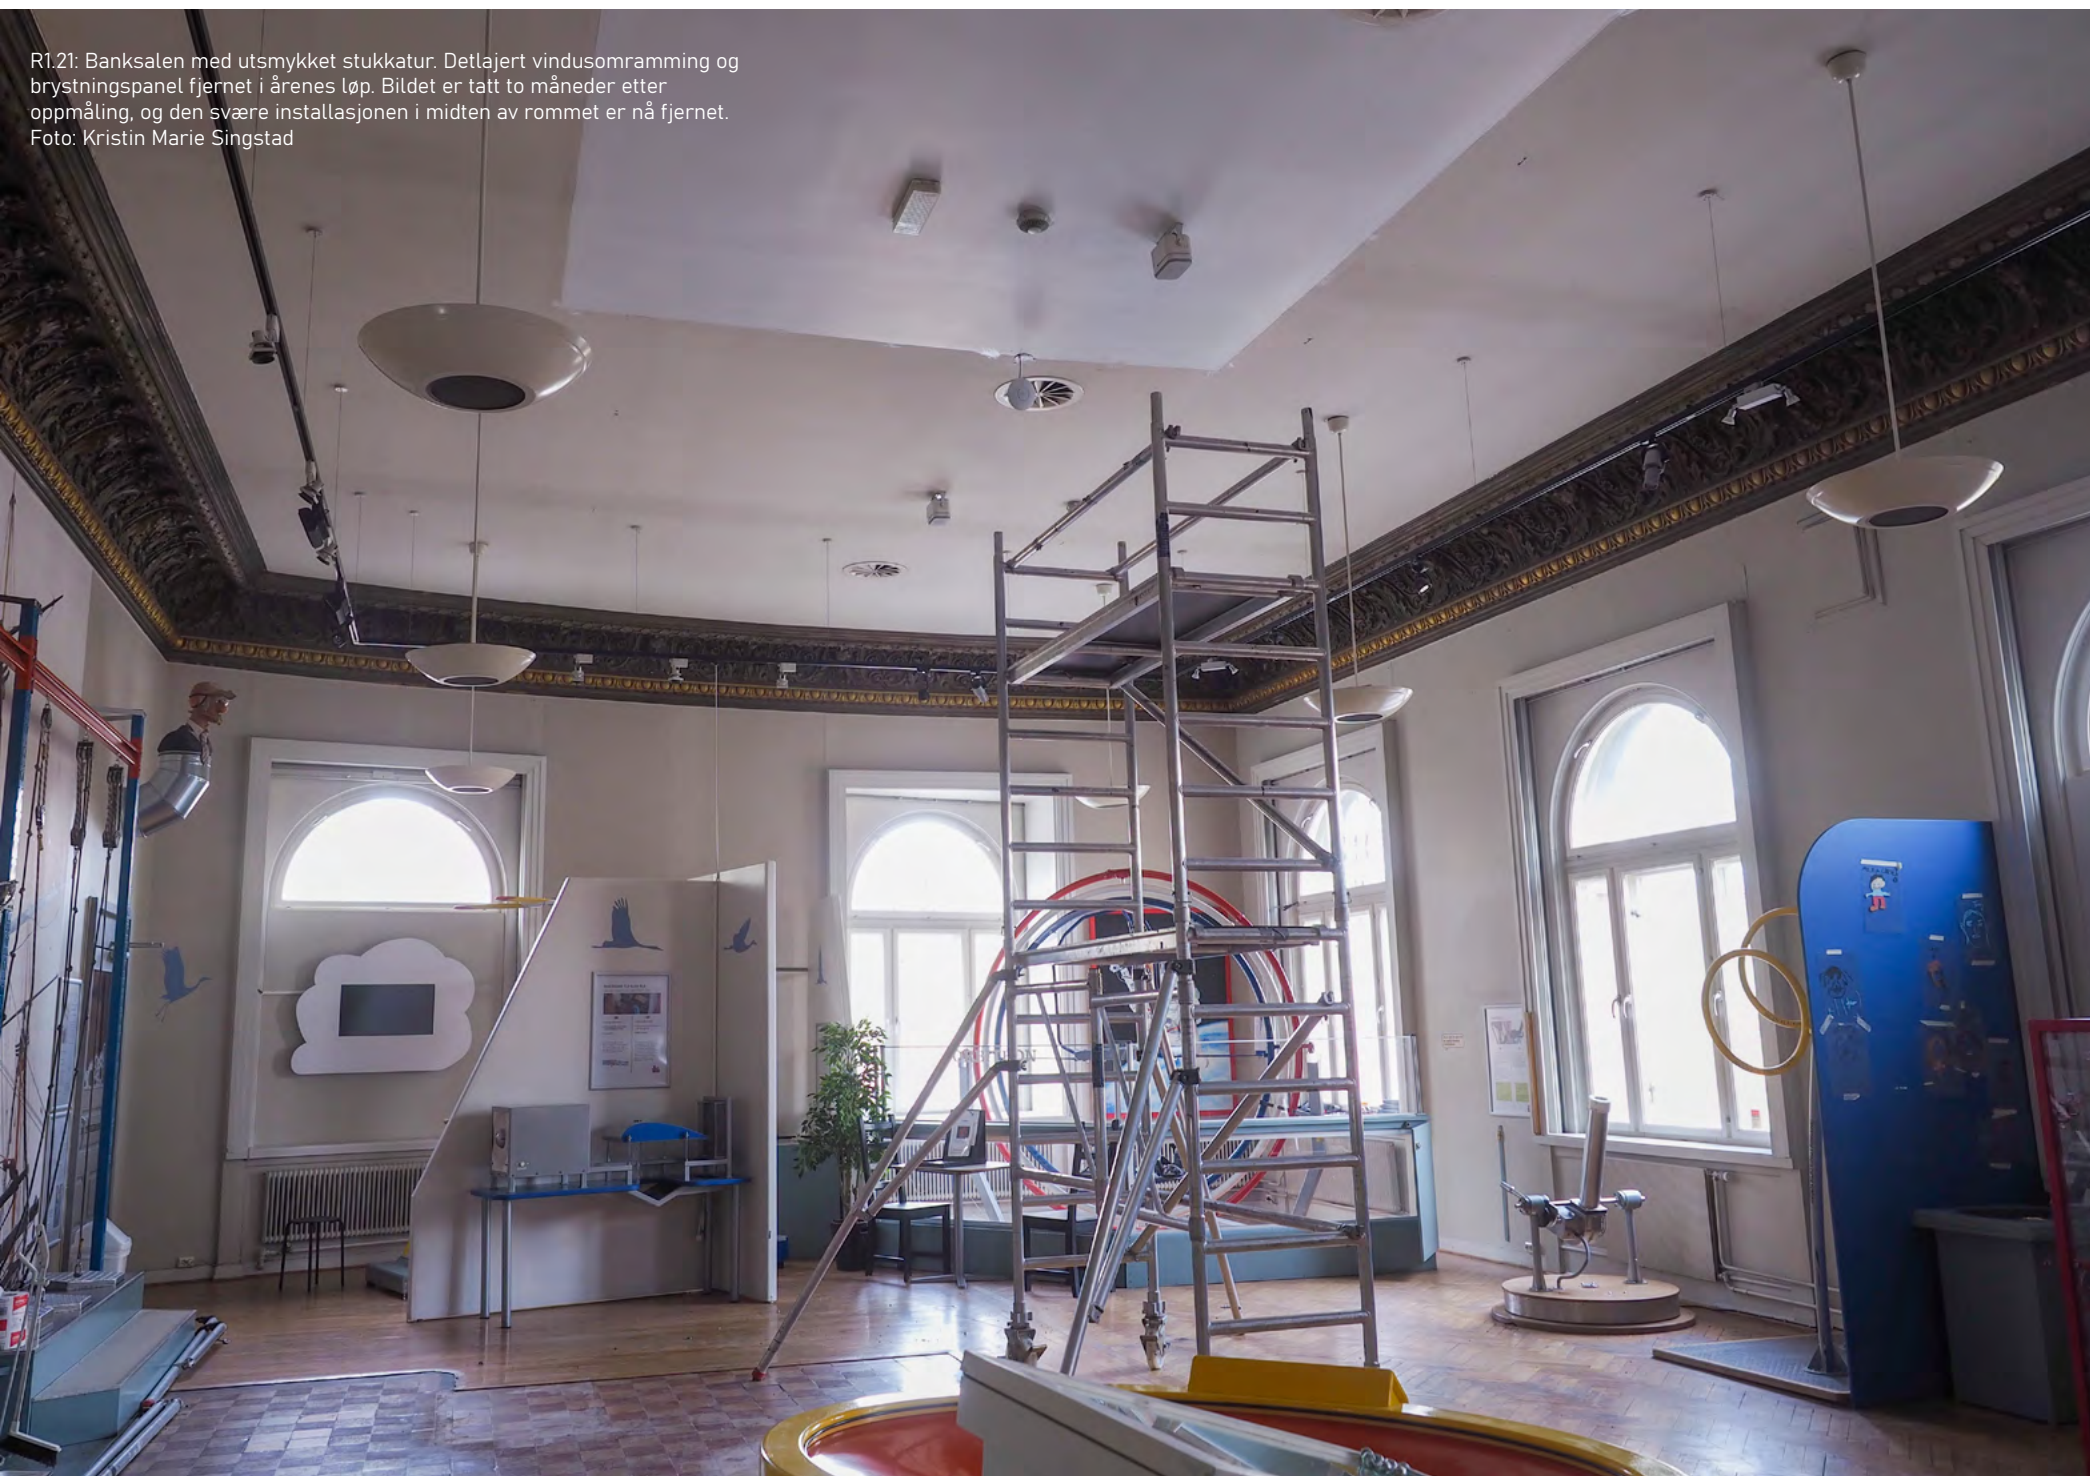
R1.21: Banksalen med utsmykket stukkatur. Detaljert vindusramming og brystningspanel fjernet i årenes løp. Bildet er tatt to måneder etter oppmåling, og den svære installasjonen i midten av rommet er nå fjernet.
Foto: Kristin Marie Singstad

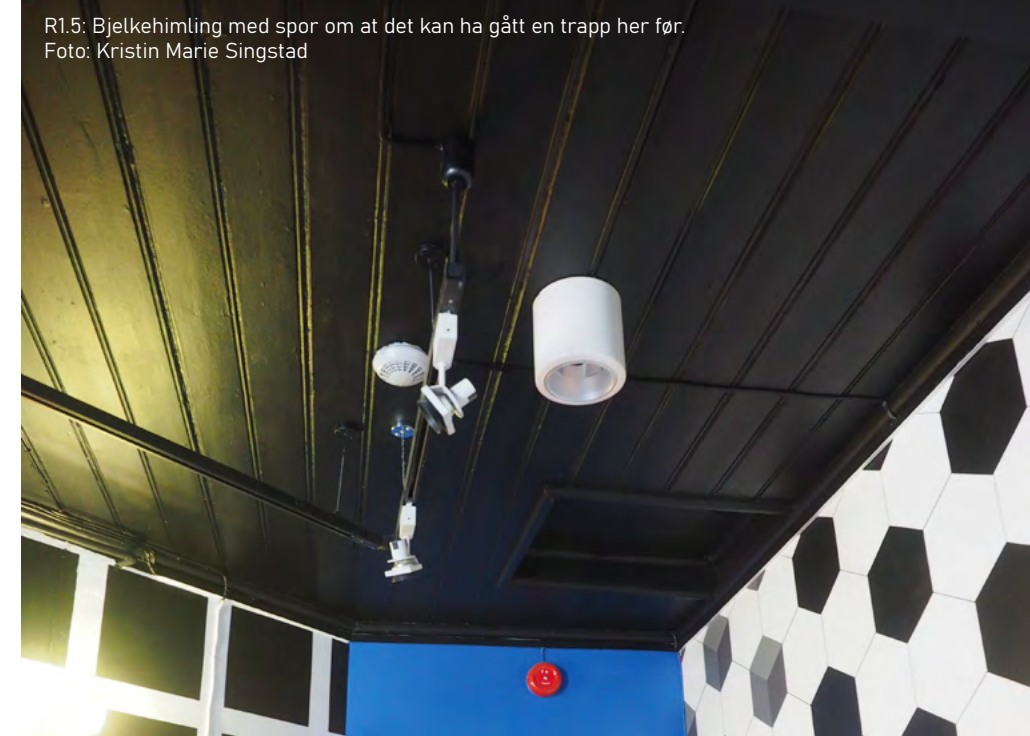
R1.5: Bjelkehimling med spor om at det kan ha gått en trapp her før.
Foto: Kristin Marie Singstad

Denne fløyen ligger i første etasje i et lavere plan enn de andre fløyene og Vitensenteret har satt inn en midlertidig rampe som løsning. Vinduene i R1.5 og R1.1 er de eneste i denne fløyens første etasje som ikke er dekket til. Mens store deler av himlingen i fløyen er pusset og malt, ser vi at det i R1.5 er et parti med panelt himling. Dette kan være en videreføring av en av de tidligere trappene i vaktmestboligen fra bankens tid. Vi har ingen tegninger eller byggesaker som bekrefter dette, men ser man på trappeløpet fra kjelleren under (R.03) kan dette være en mulig årsak. I enden av vestfløyen finner vi bygningens andre trappeløp som kobler første og andre etasje sammen.

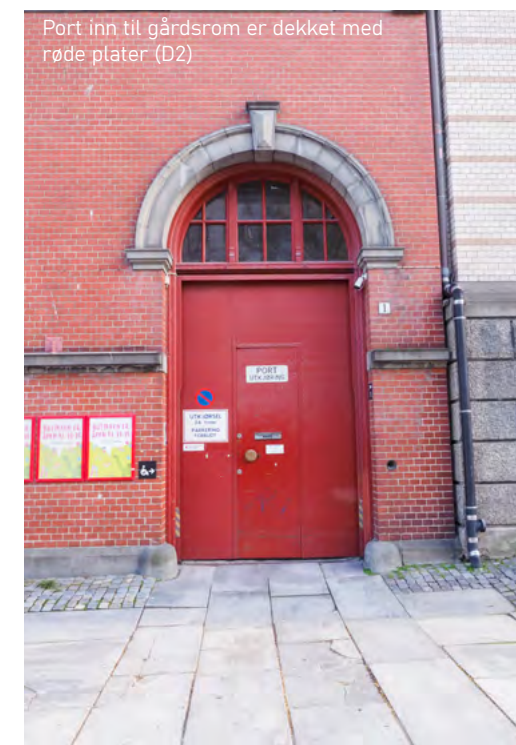
Port inn til gårdsrom er dekket med røde plater (D2)
