Dokumentasjon, analyse og programendring
av Kongens gate 1 i Trondheim

Masteroppgave i arkitektur, vår 2020

Adresse: Kongens Gate 1, 7011 Trondheim
Gårds- og bruksnr: 400 / 164
Byggear: 1832 - 33
Arkitekt/byggmester: Forarbeider ved oberstløytnant Johan Christian Ræder, fullført ved arkitekt Ole Peter Riis Høegh. Vesentlig ombygd 1899-1900 ved arkitekter Johan Christensen og Lars Solberg.

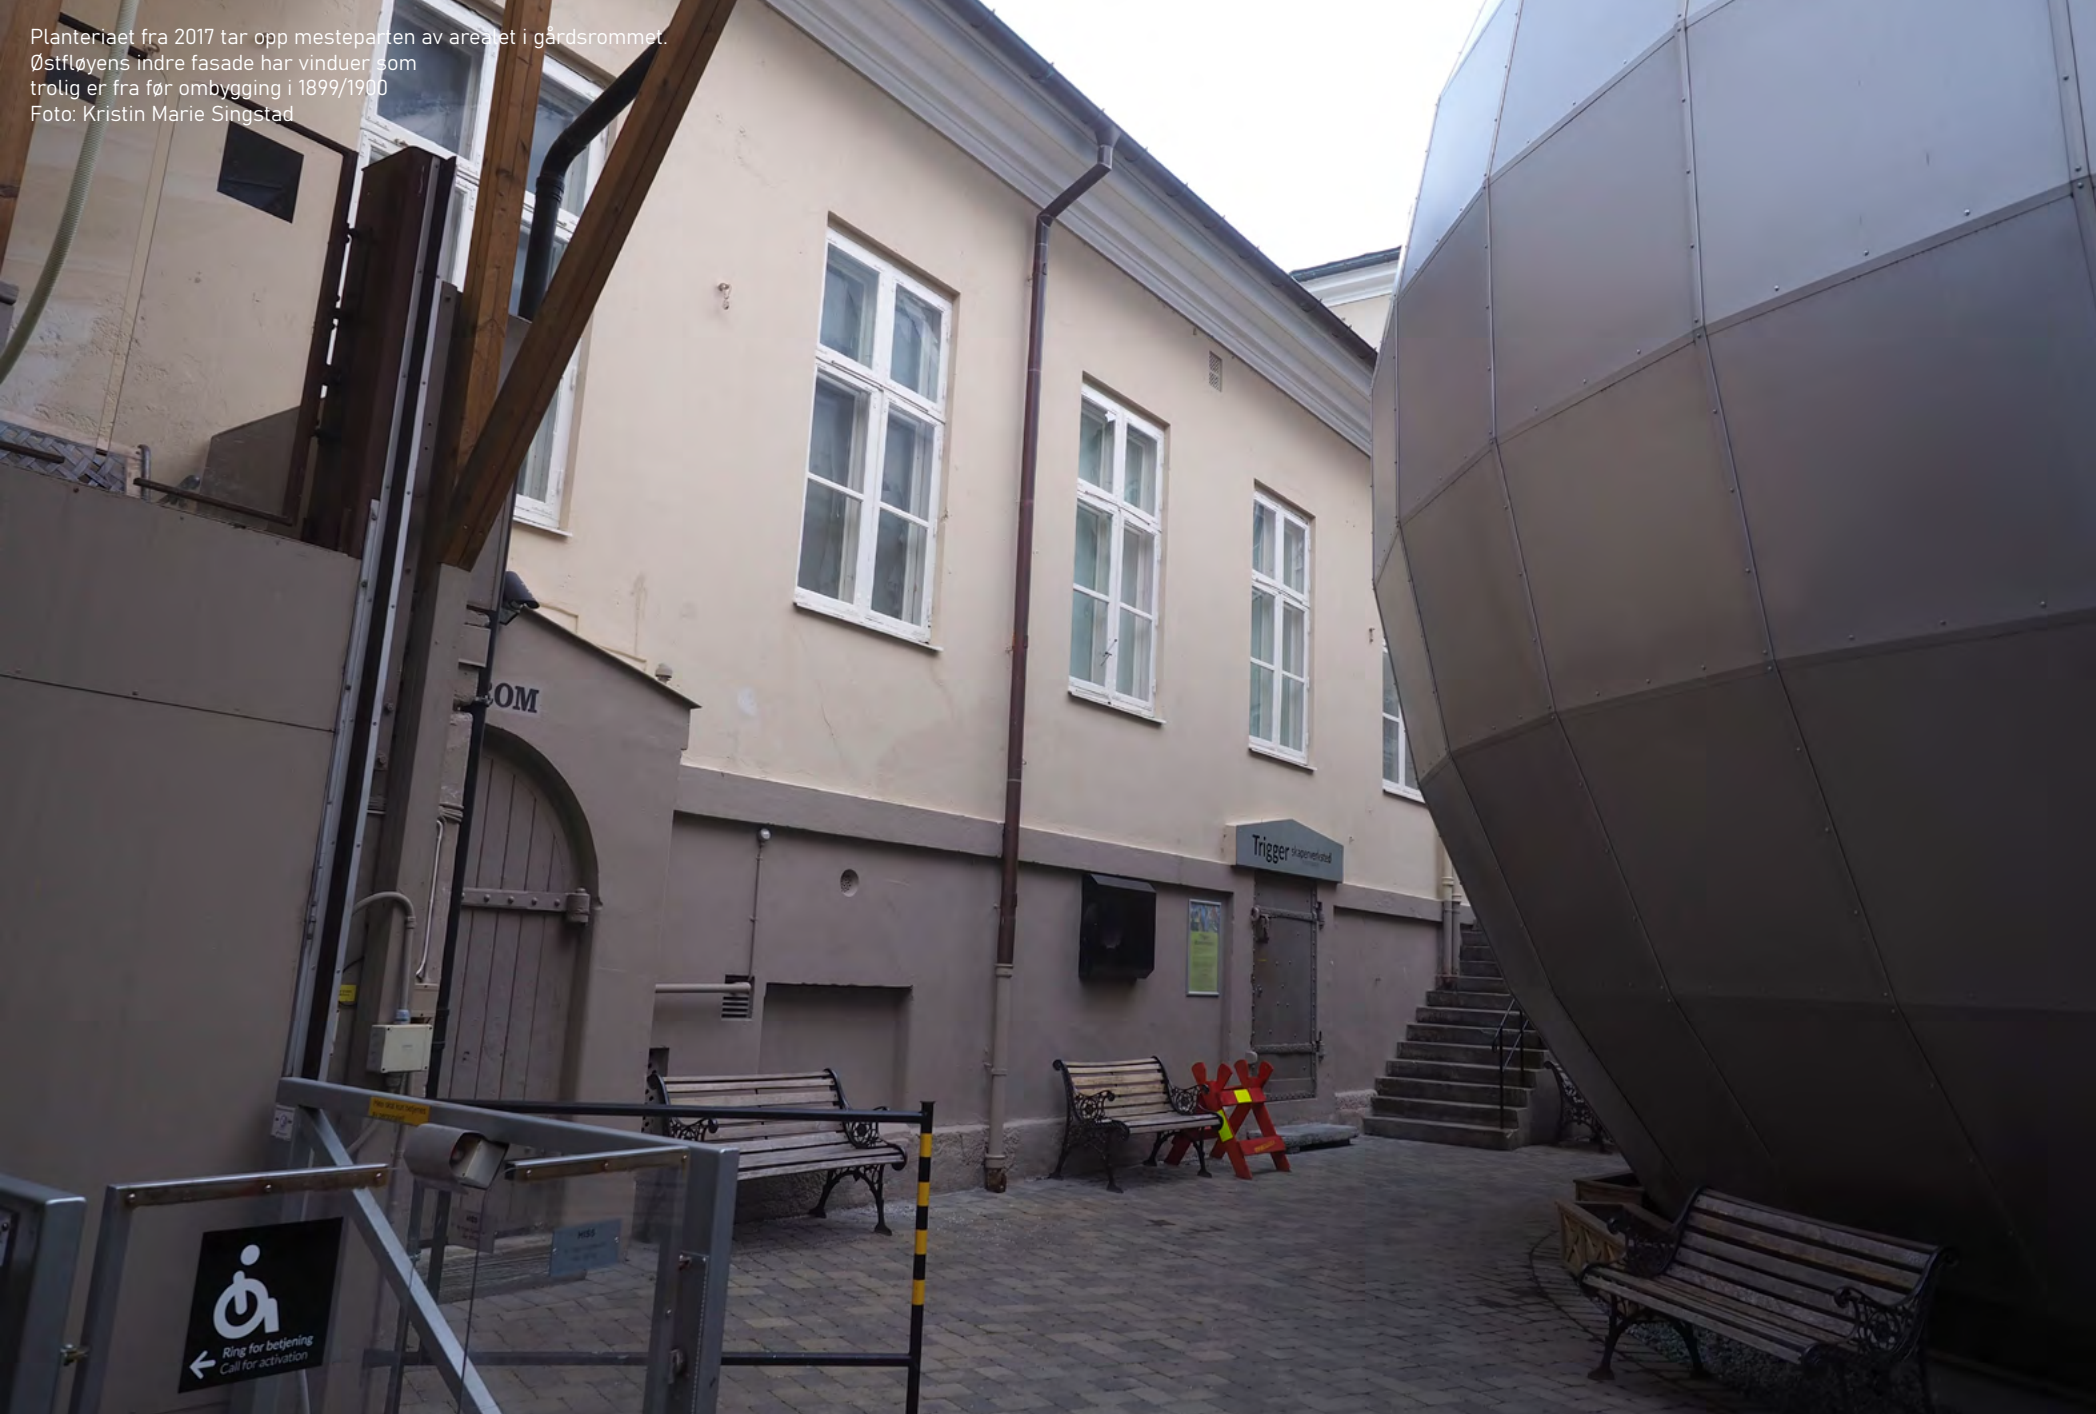
Planteriet fra 2017 tar opp mesteparten av areaet i gårdsrommet. Østfløyens indre fasade har vinduer som trolig er fra før ombygging i 1899/1900. Foto: Kristin Marie Singstad.

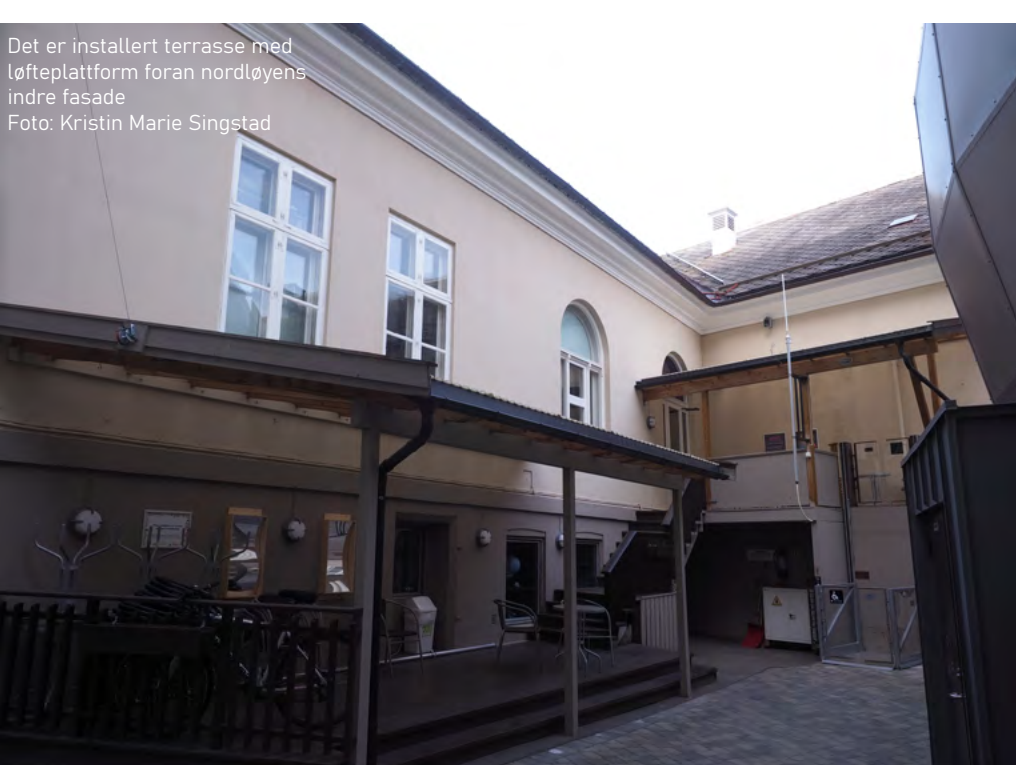
Det er installert terrasse med løfteplattform foran nordfløyens indre fasade. Foto: Kristin Marie Singstad.

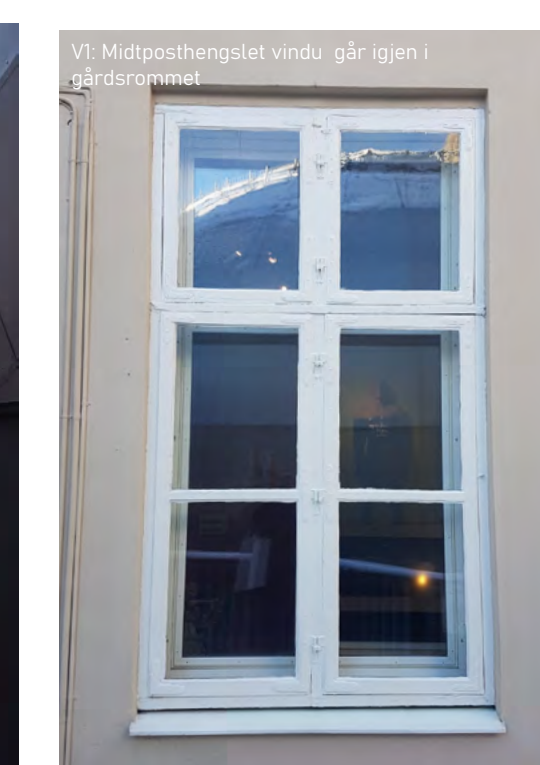
V1: Midtposthengslet vindu går igjen i gårdsrommet.

Sørflyøyens fasade er mye enklere enn de andre og er dekket med rosa puss. Fasaden har ikke vinduer på bakkeplan som i nord og sør. Det er tre vinduer i første etasje hvorav det midterste er midtposthenglet (V1) og de andre er av mer moderne karakter. I andre etasje er det fire like sidehengslede t-postvinduer (V2) som ligner på V1, men losholten er mer utstikkende og srossene smalere. Dette tyder på at de er nyere enn V1, men trolig fortsatt fra 1800-tallet. Fasaden ender i en branngavl mot Frimurerlogen og avslutter hesteskoen som omslutter gårdsrommet.

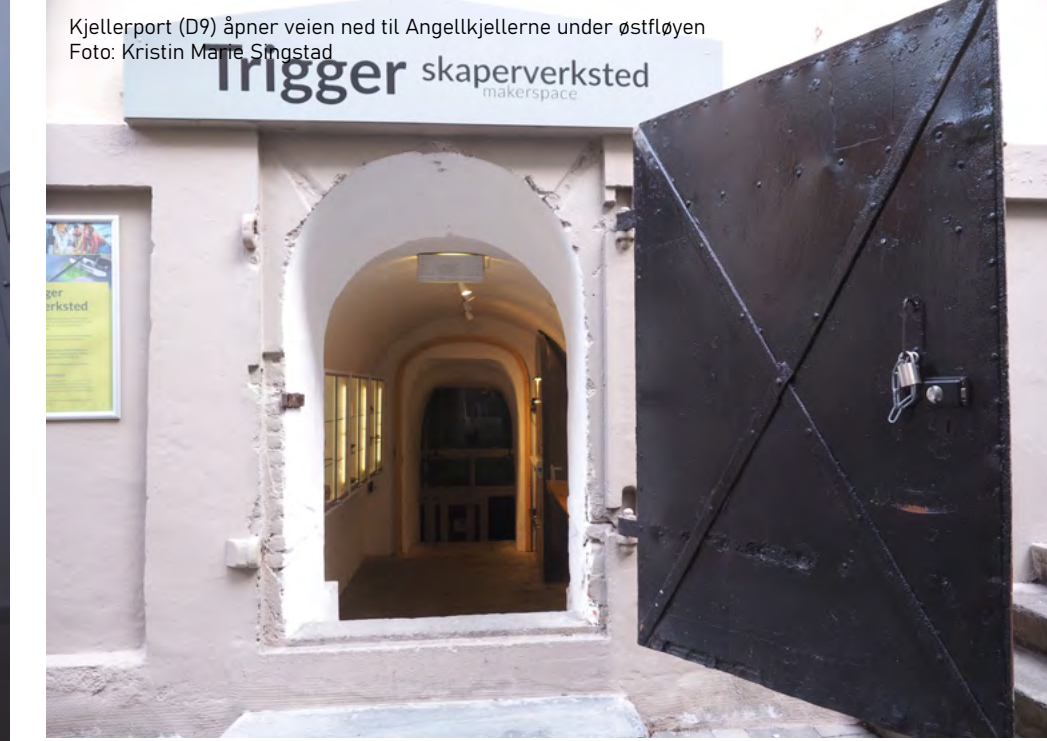
Kjellerport (D9) åpner veien ned til Angellkjellerne under østfløyen. Foto: Kristin Marie Singstad.

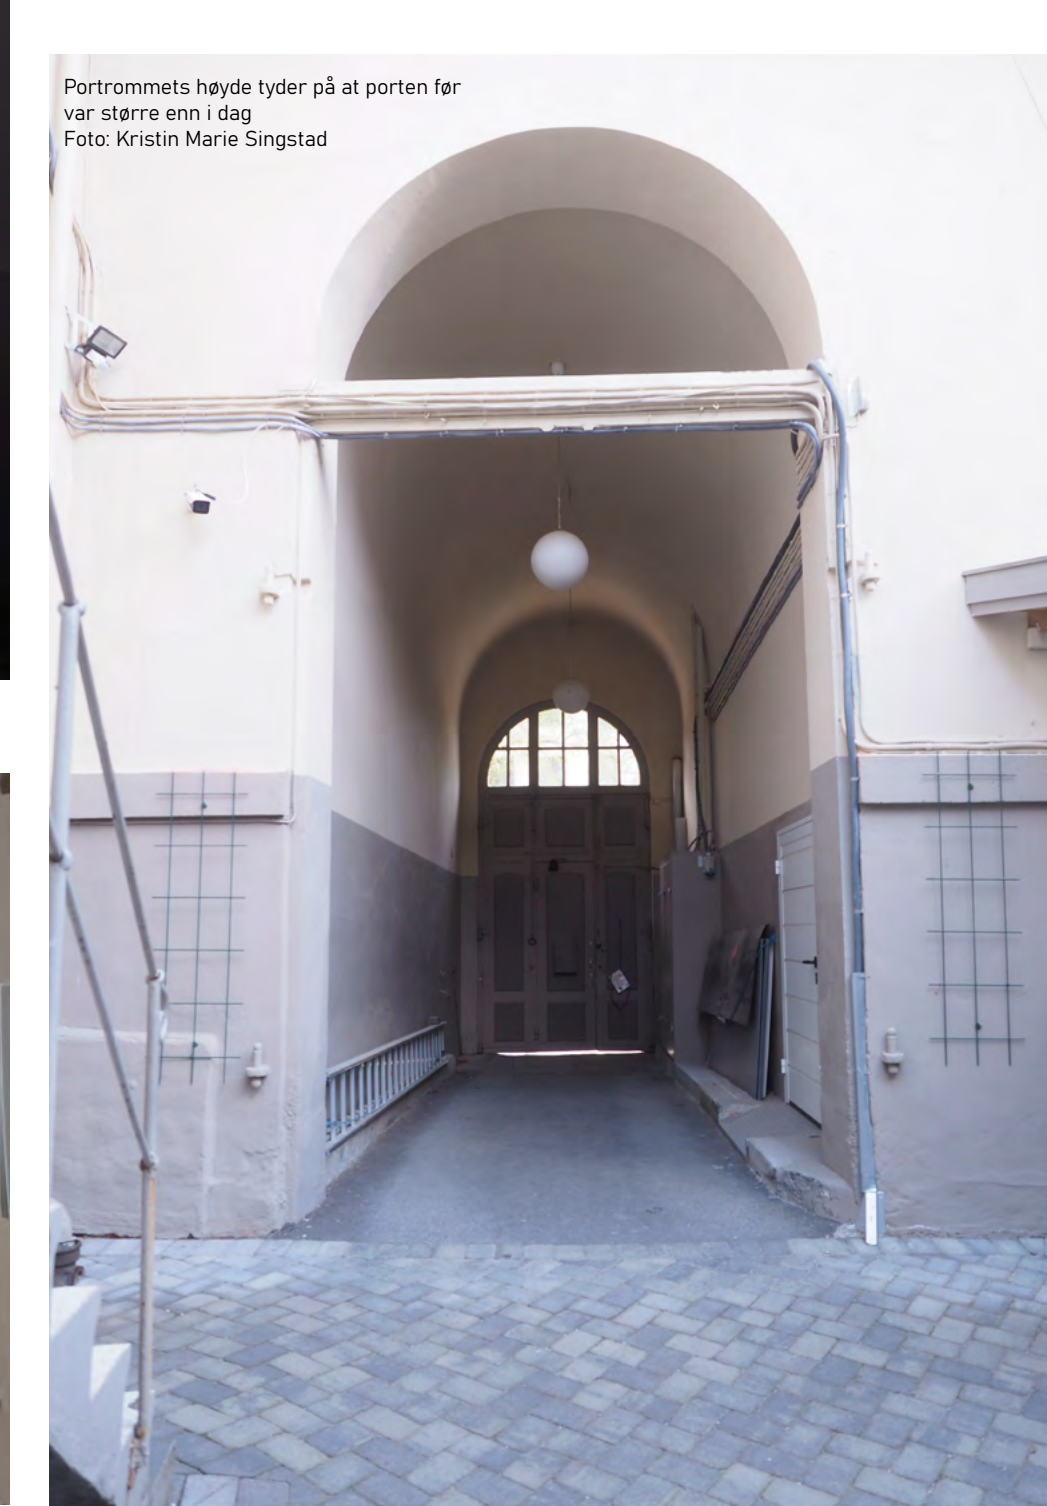
Portrommets høyde tyder på at porten før var større enn i dag. Foto: Kristin Marie Singstad.

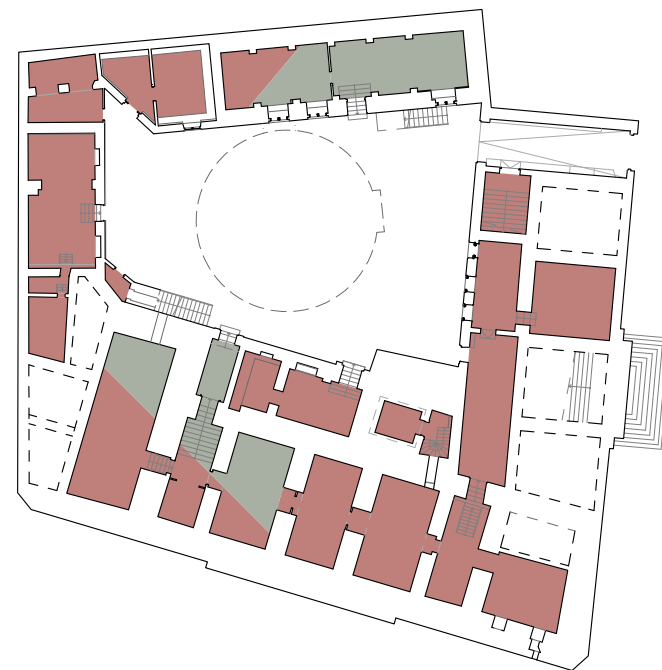
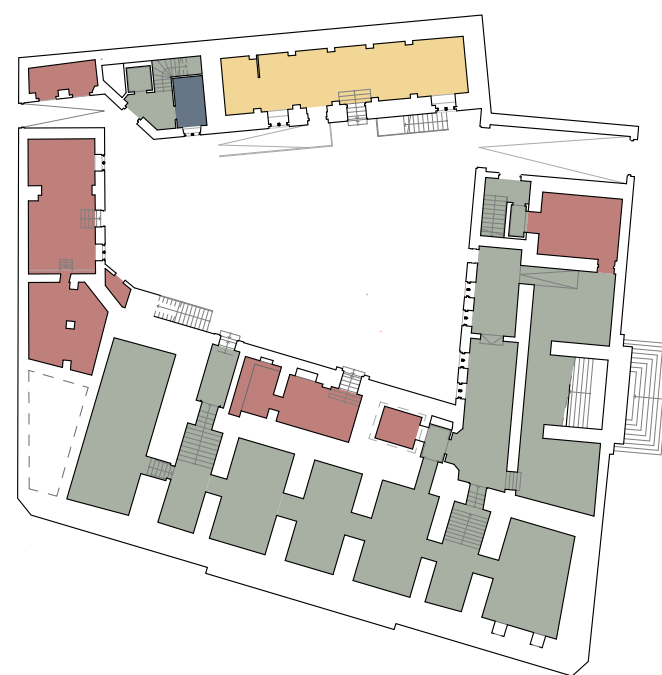
Program kjeller

Kjellerne i dag blir i hovedsak brukt som lager og verksted. Bare et av kjellerrommene fra Angells tid er tilgjengelig for offentligheten. I vårt forslag til programendring vil alle de eldste kjellerne åpnes for publikum. Ved å utvide et tidligere skår kan vi direkte formidle rommenes historie til allmenheten.

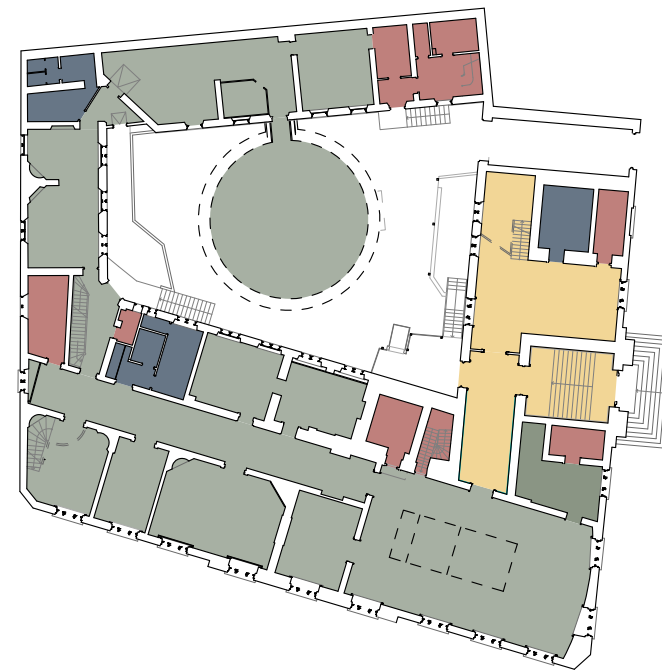
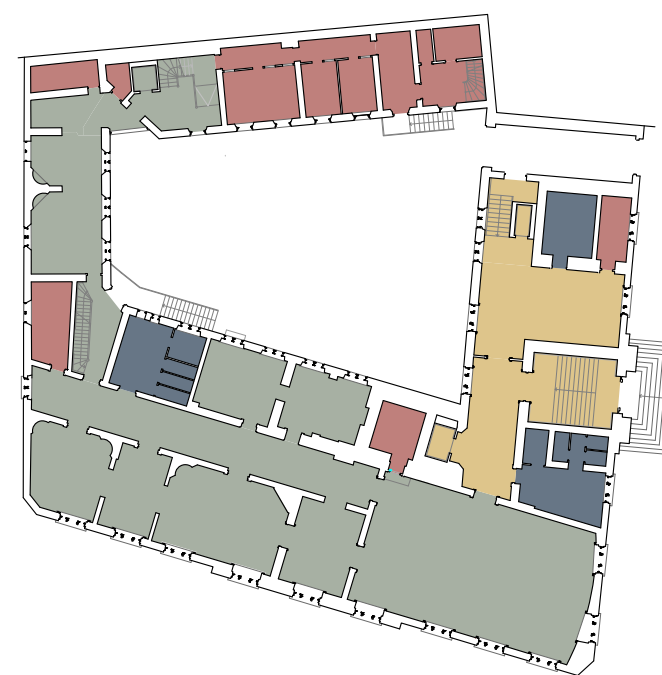
Program 1. etasje

I dag er det meste av 1. etasje satt til utstilling med mye inn-og-ut-samme sted-logistikk i de forskjellige rommene. I tillegg ligger toalettene langt fra ekspedisjonsområdet. I vårt forslag blir toalett lagt i tilknytning til entréen og vi gjør noen skår i veggene for å forbedre logistikken i utstillingen.

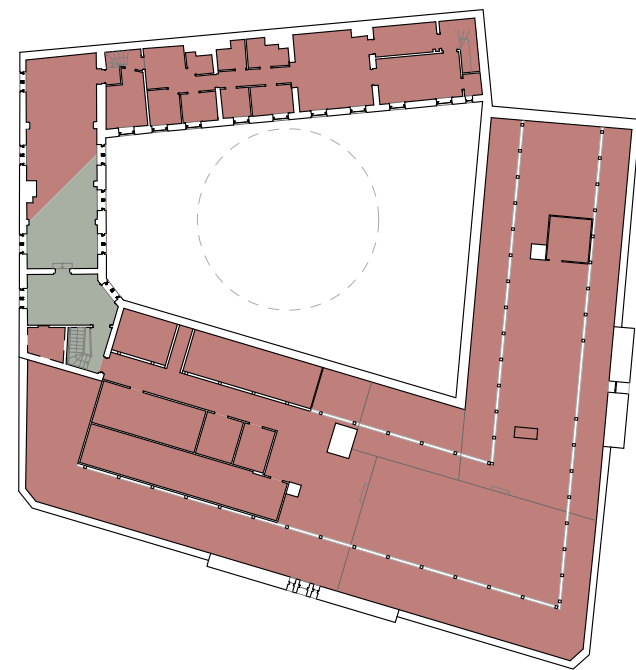
Program 2. etasje

Vi gjør få endringer i programmet i andre etasje og loftsplanet. De mest markante forandringen er trapperommet og heisen vi setter til hjørnet av vest- og sørfløyen og at vi setter seddelloftet til utstilling. Loftet forblir kaldt med div. tekniske rom.

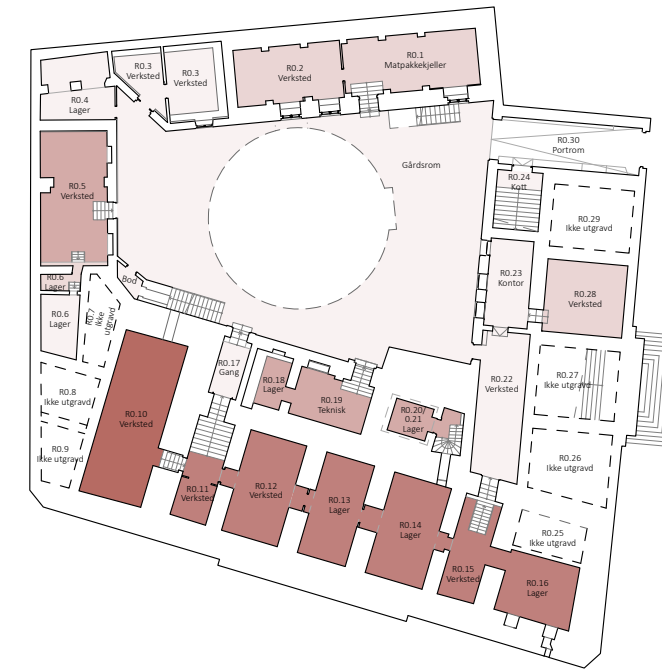
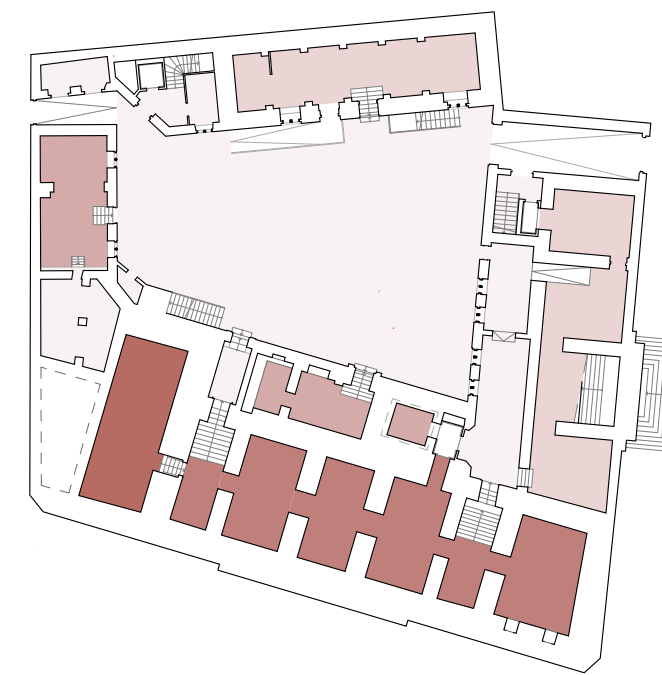
Nivå kjeller

I dag er ikke kjellerne under gårdsromsplanet tilgjengelige for funksjonshemmede. Ved å sette inn heis og ramper får de besøkende tilgang til alle utstillingsområdene og kaféen i det nye biumseet. Dette er et viktig poeng i oppgaven mtp. bruk.

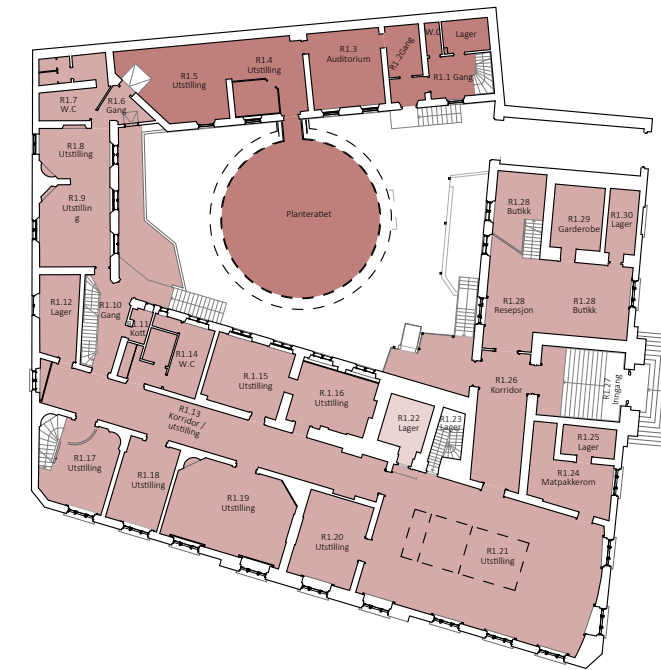
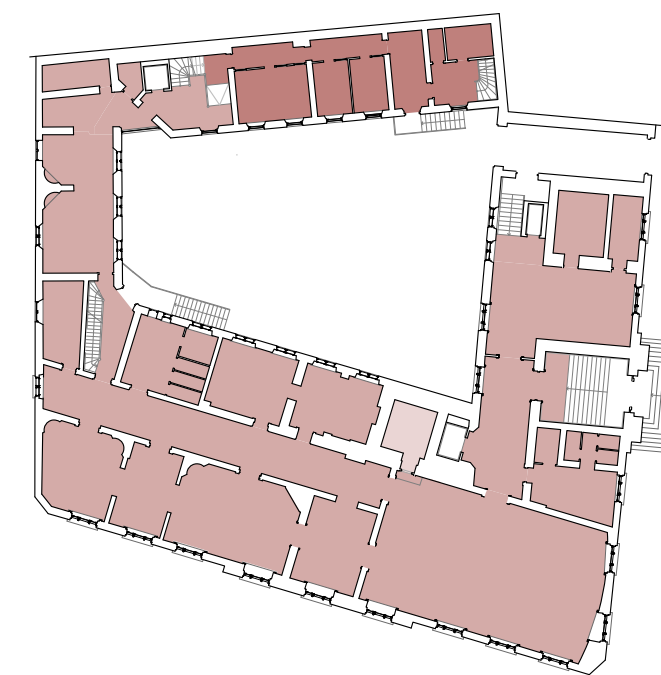
Nivå 1. etasje

Nivåene i 1 etasje forblir de samme. Vi trekker ut nivået i sørfløyen inn til deler av vestfløyen i det nyanlagte trapperommet for en mer glidende overgang og for å skille mellom administrasjonen og publikumsarealet.

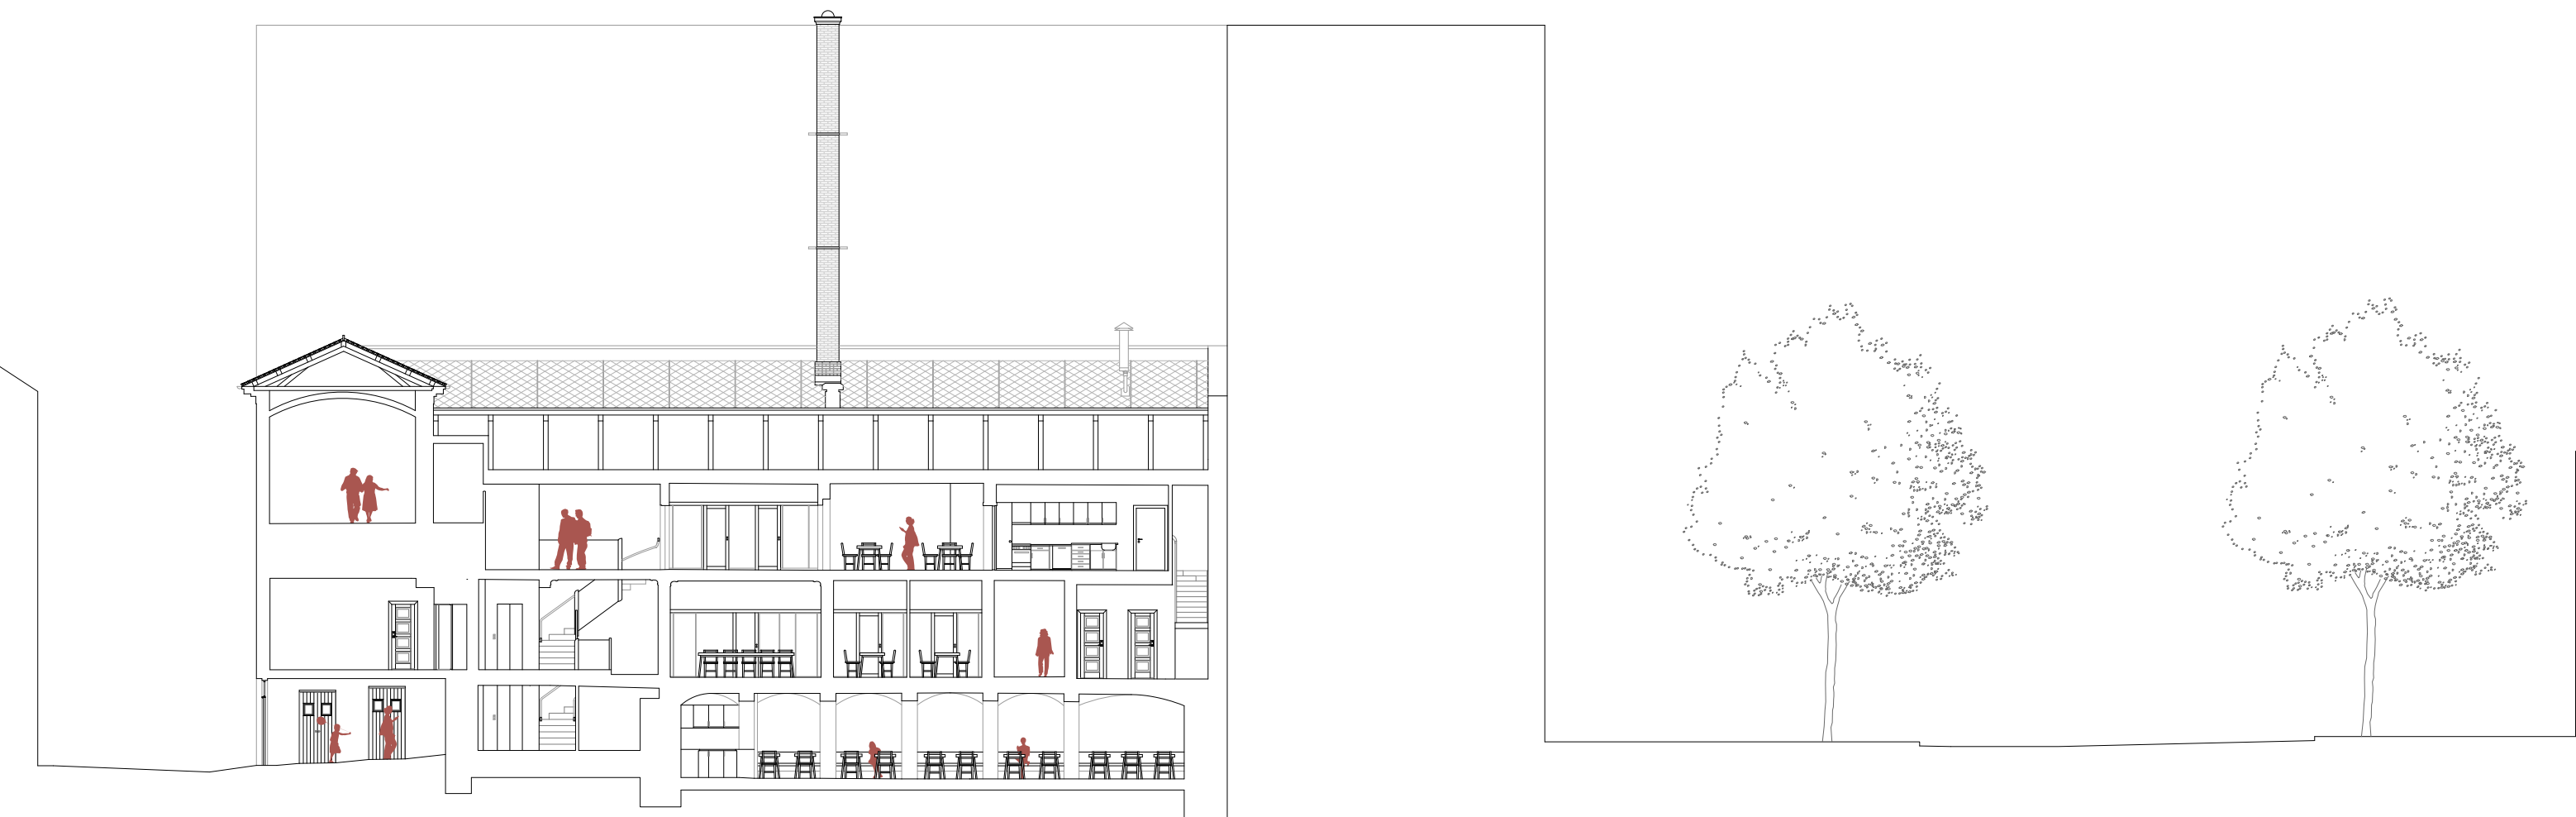
Snitt DD' M = 1:200

Vestfløyen får fortsette som administrasjon med noen endringer. Den mest framtrædende endringen er et trappe- og heisrom som går fra gårdsromsplan og opp til seddelloftet. Plasseringen er som nevnt tidligere valgt ut fra vestfløyens skråtak og fordi det her tidligere har vært en åpning fra kjeller og opp til første etasje. Dette snittet viser også bymuseets kafé, som er tilgjengelig via rampe og trapp. Vi utvider den ene vindusåpningen ved dagens nedgang og legger rampen på utsiden av bygningen. Rampen blir liggende i et område som allerede har blitt arkeologisk utgravd og vil ikke gå ned i kompakte kulturlag.

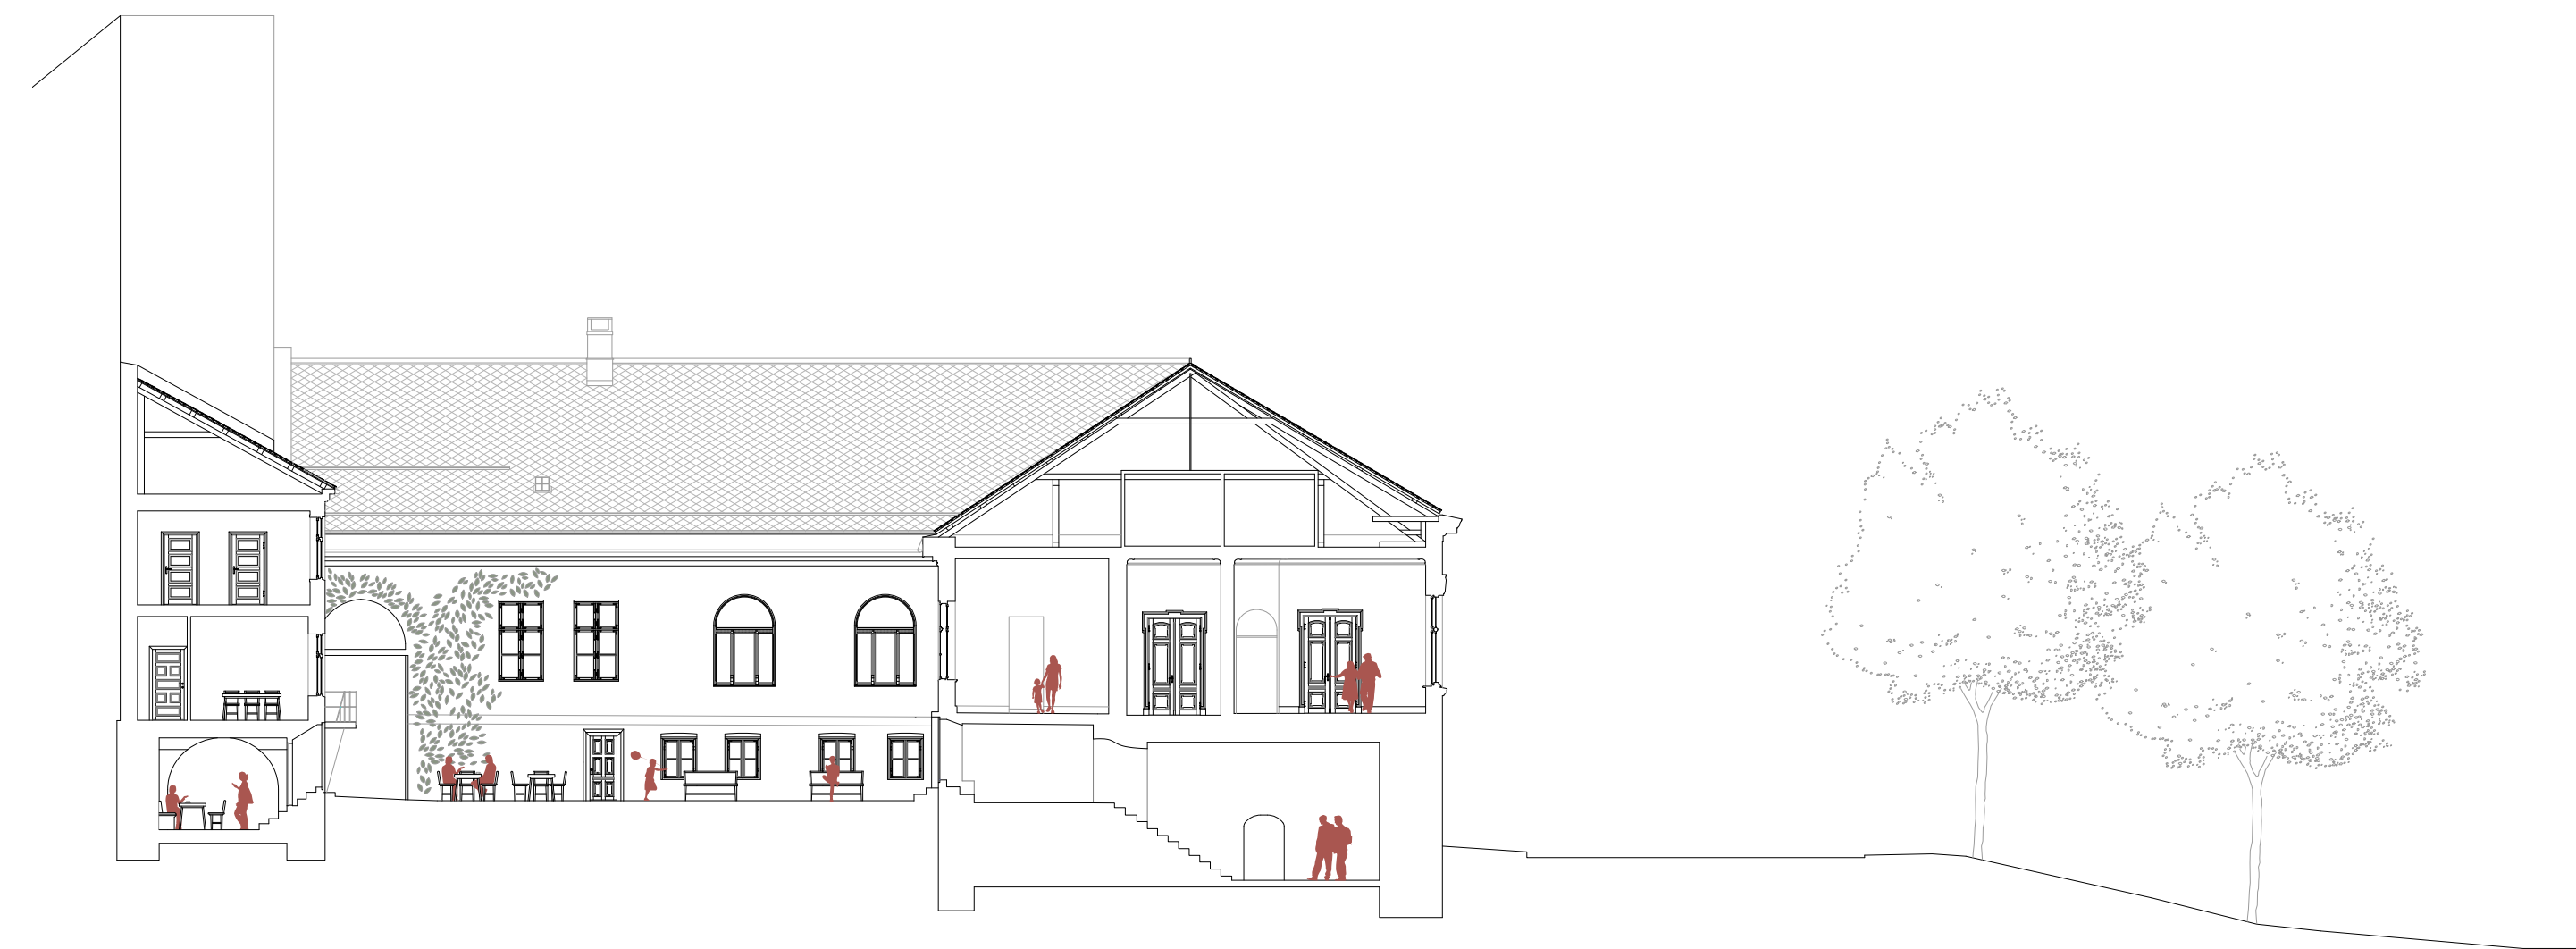
Snitt EE M = 1:200

På nordfløyens bakgårdsfasade fjerner vi den store betongklossen som ble laget i forbindelse med det bombesikre hvelvet vi gjør et inngrep i mtp. heis. Når denne fjernes kan vi åpne opp gamle kjellervindu og legger kjellerens dør til vest på fasaden hvor det tidligere har vært en dør. Når vi åpner døren til resepsjonen i portrommet, kan vi nå fjerne døra som leder ut til betongklossen. Her setter vi inn et avrundet vindu. I rommet i første etasje mot Kjøpmannsgata kan man se en tilbakeført dør. Vi åpner vi opp en tidligere gjennomgang mellom rommene R1.20 og R1.19.

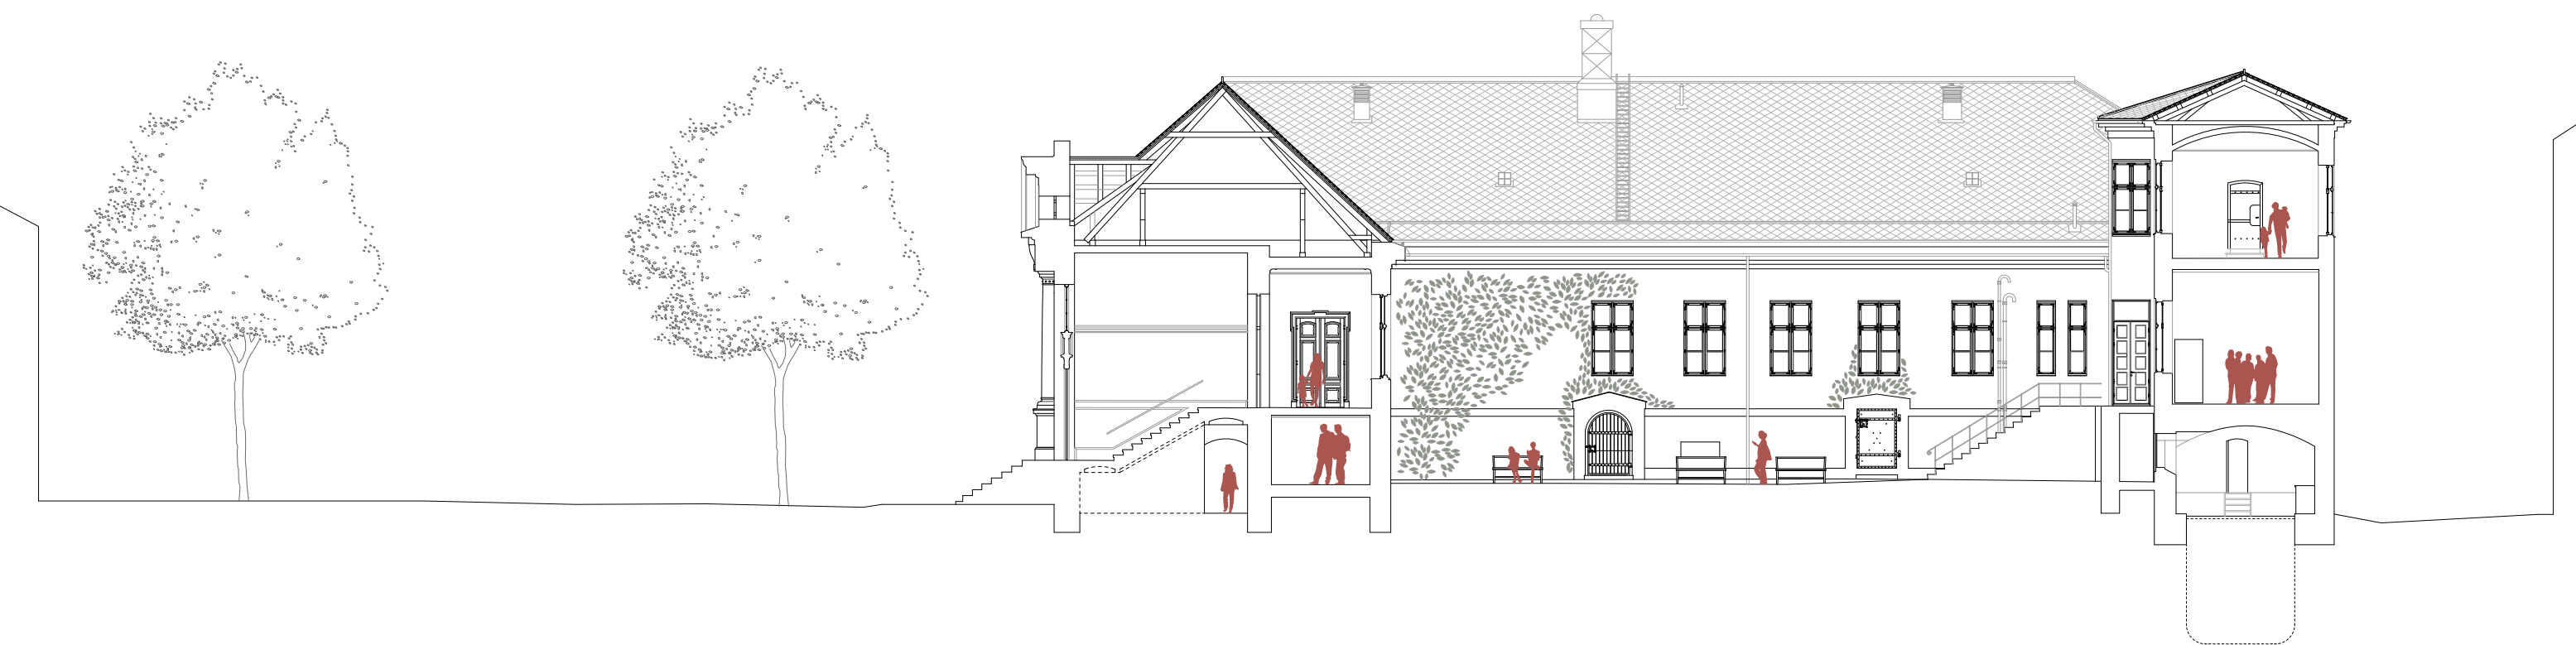
Snitt FF M = 1:200

I dette snittet viser vi åpningen av hvelvet under trappa for utstilling. Ved å åpne begge hvelvene på hver side av trappa forbedres sirkulasjonen i denne delen av kjellerne. Denne hvelvgjennomgangen regner vi med ligger i samme nivå som hvelvet til vest for trappa.

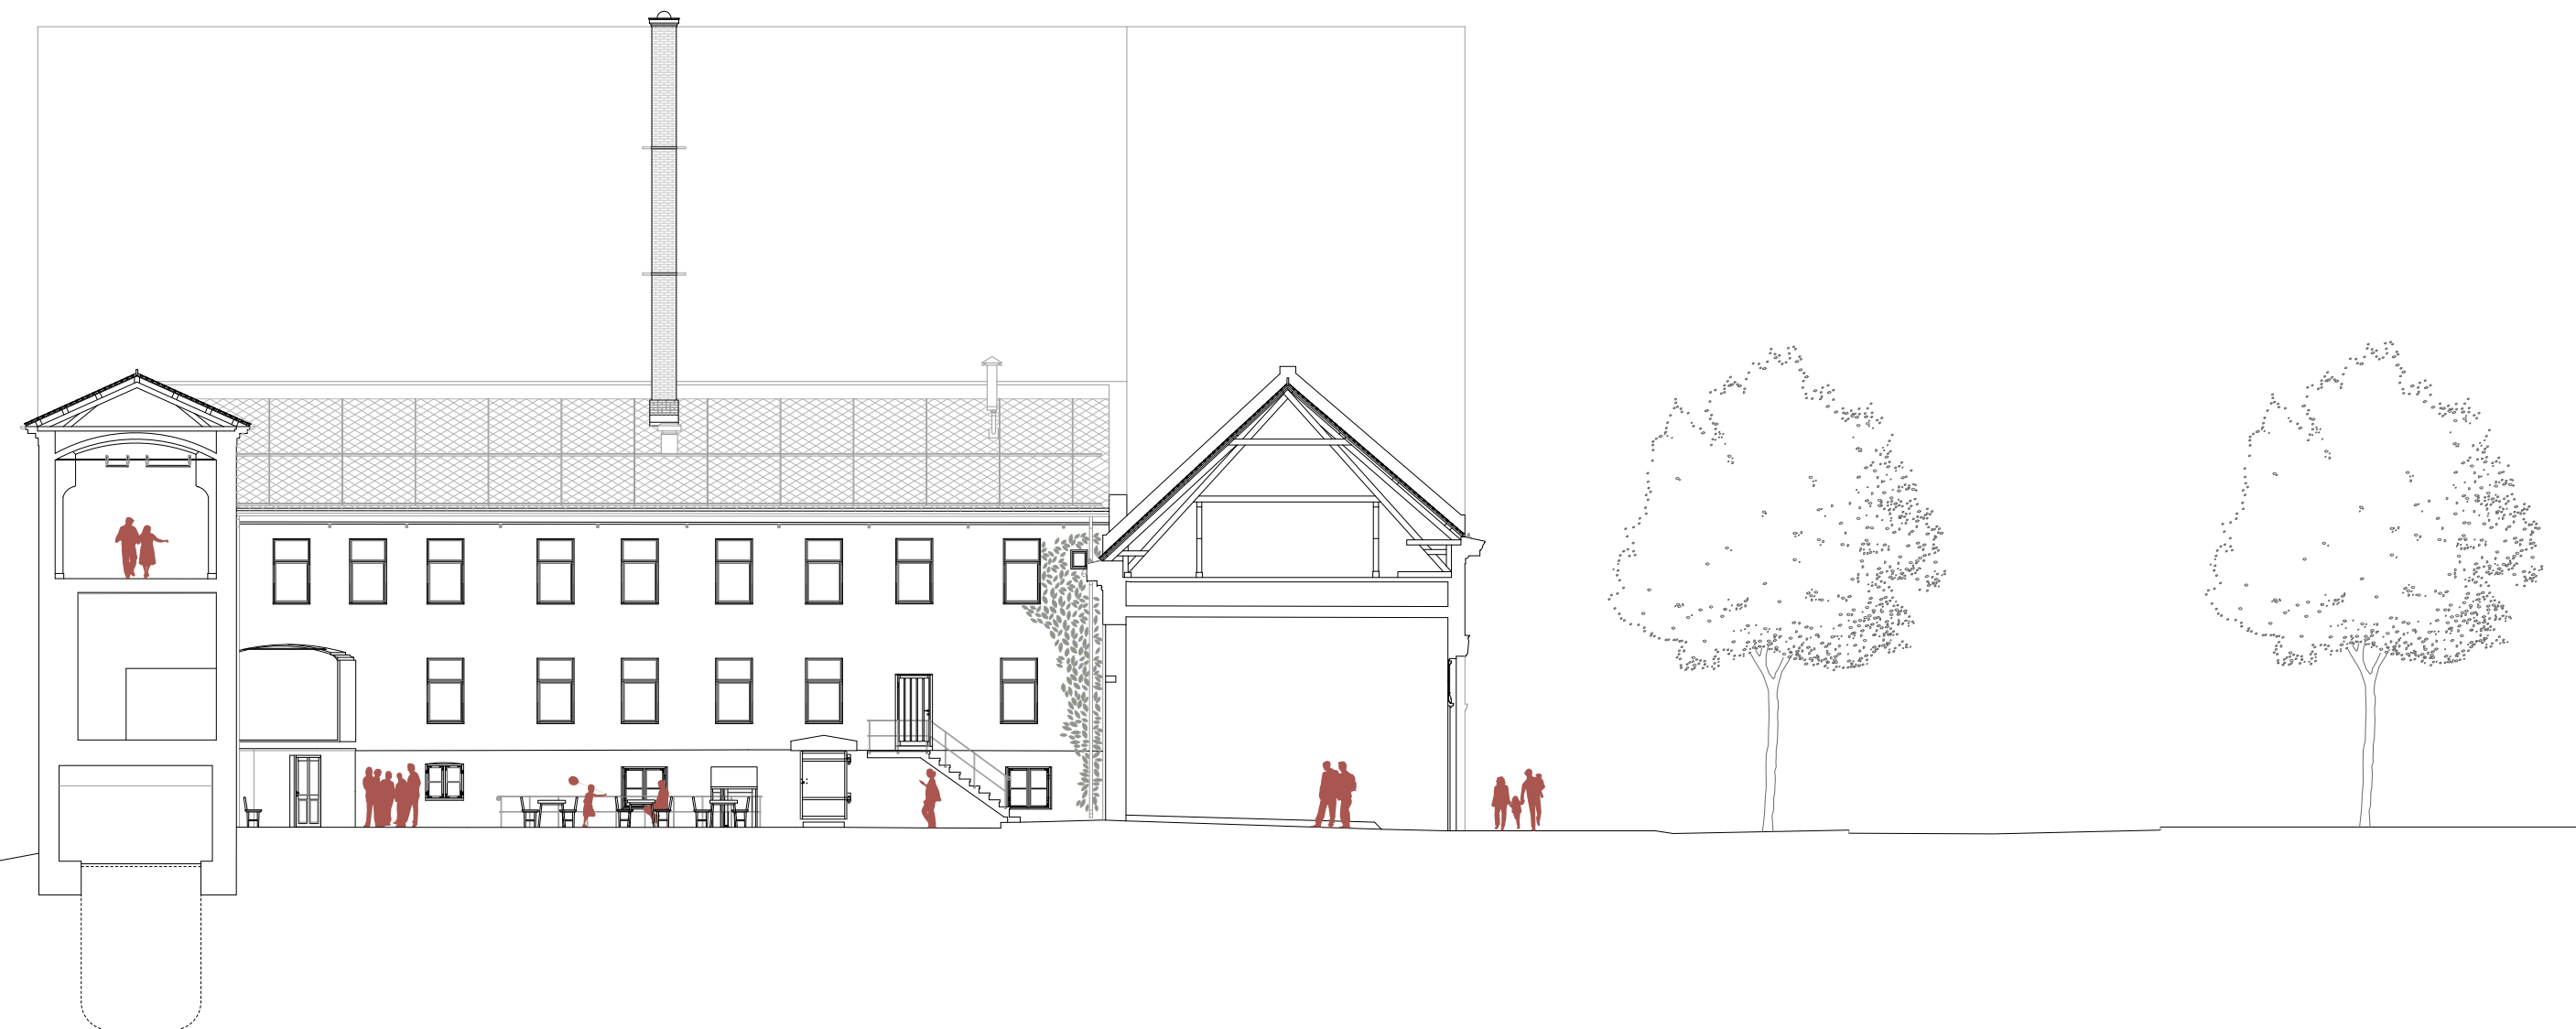
Snitt HH M = 1:200

Vi har gjort lite på vestfløyens fasader i andre og første etasje. Foruten innvendige åpninger av vinduer, insetting av vindu hvor planetariet føyde seg til fløyen og insetting av et større glassvindu i hjørnet mot sørfløyen, har vi kun rengjort fasaden for branntrepp. På gårdsroms- og kjellerplan legger vi rampe inn til kaféen, med og portrommets inngang mot gårdsrommet er å finne til venstre i tegningen. |
