# Paddehatter på betongbroer

Emma Meyer Larsson

Utvikling av paddehatter på betongbroer kan føre til økt vedlikeholdsbehov og trafikkfarlige situasjoner. Det finnes flere hypoteser om hvorfor fenomenet oppstår, og på betongbroer er det en utbredt oppfatning om at utilstrekkelig herdetid kan bidra til utvikling av paddehatter. Formålet med masteroppgaven var å undersøke om fukttilførsel fra betong kan være en årsak til utvikling av paddehatter på betongbroer.

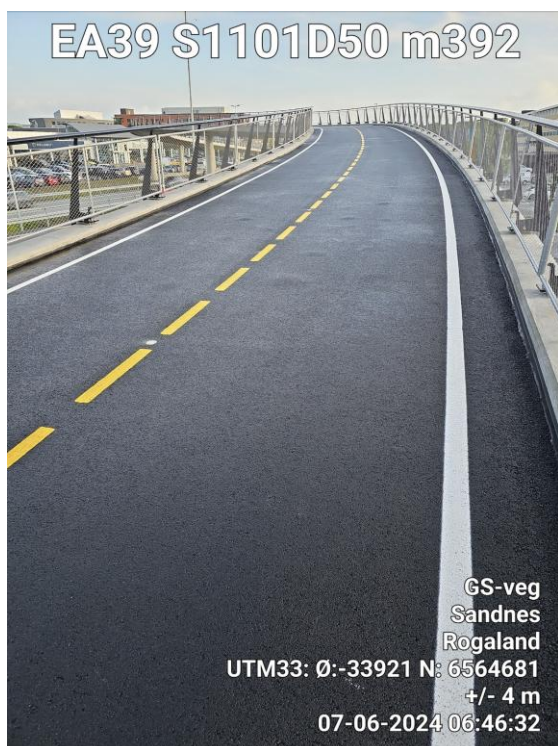
Figure 1 Paddehatter p a Vadlamyra bru. Kilde: Torleif Lindefjeld, Statens Vegvesen (personlig kommunikasjon, 8. oktober 2025).

På betongbroer er det en utbredt oppfatning om at fukt kan stamme betongelementene dersom de ikke har fått tilstrekkelig herdetid. I 2024 ble det observert paddehatter på en sykkelbro i Sandnes (Figur 1), der paddehattene utelukkende oppsto på den siden av broen som var støpt sist, temperaturen etter støping var også lavere, samt at det var en betydelig mengde nedbør de første to ukene etter støping. Dette kan indikere at flere forutsetninger må opptre samtidig for at paddehatter skal utvikle seg, blant annet kort herdetid, lave temperaturer og regnvær, sykliske temperatursvingninger og en eventuell temperaturgradient.

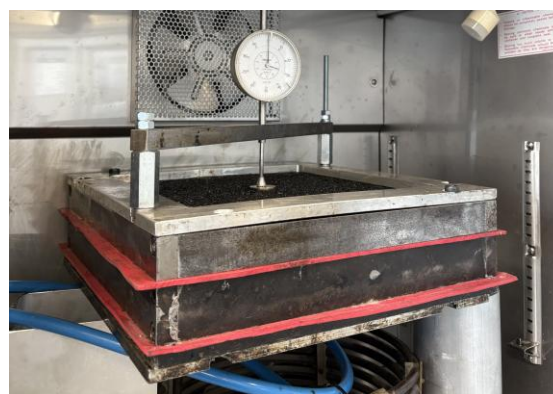
Figure 3 Oppsett i varmeskap.

Betongen ble st pt i en form som deretter ble isolert for   sikre at eventuell trykkoppbygging ble rettet opp mot asfalten uten lekkasje gjennom skj tene. Deretter ble asfalten lagt, f or et m aleur ble montert for   m ale hevelser (Figur 2, 3). Etter hvert fors ok ble det gjort justeringer p a:

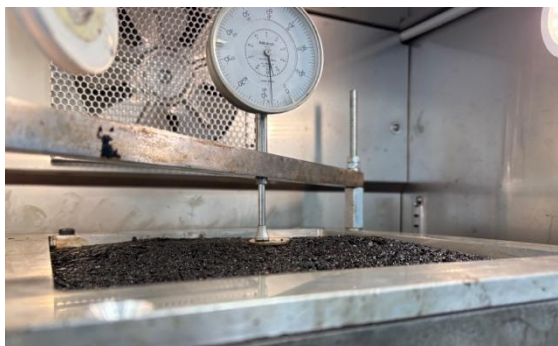
Figure 4 Bilde av vekst for forsøk 3.

For to av pr ovene som gjennomgikk sykliske oppvarminger, ble det observert en tydelig vekst i starten av oppvarmingsperioden, f or veksten gradvis avtok (Figur 5 og 6). Dette kan skyldes temperaturutjevning i pr oven, og at en temperaturgradient gjennom pr oven kan ha en innvirkning p a utvikling av paddehatter.
