# Kartlegging og forslag til restaurering av myrarealer på Stamselvmyra ved Rusasetvatnet, Ørland

**NTNU Vitenskapsmuseet  
naturhistorisk notat 2018-5**

Trondheim, mars 2018

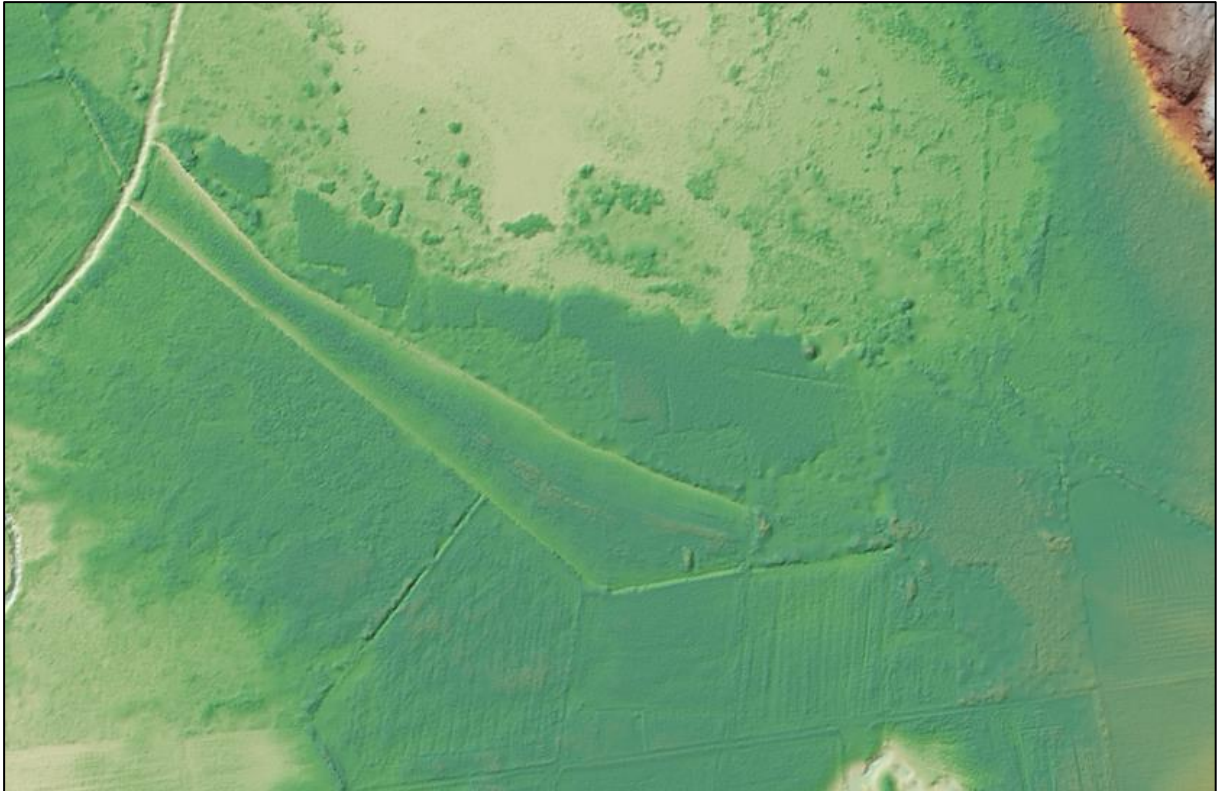
**Figur 3.** LiDAR-data fra 2010 fremstilt som DTM (Digital Terreng Modell) hvor terrengformene kommer fram. Torvstikkene vises tydelig. Her er fortsatt Rusasetvatnet uttørka og består av sump og myr. Fra hoydedata.no.

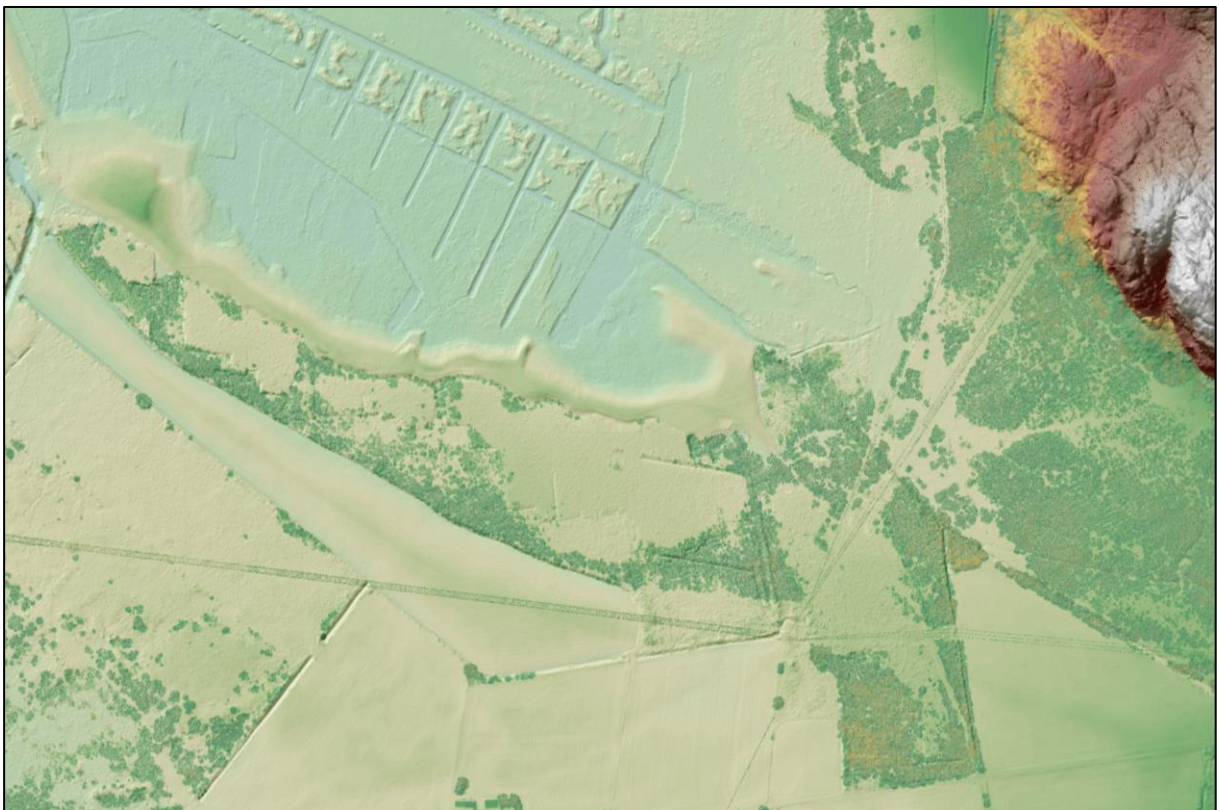
**Figur 4.** LiDAR-data fra 2016. Her er DOM (Digital Overflate Modell) lagt over DTM (Digital Terreng Modell), slik at omfanget av trær trer tydelig fram. I tillegg kan man tydelig se detaljene rundt restaureringen av Rusasetvatnet, da vannet på dette tidspunktet ikke er fylt opp ennå. Kilde: hoydedata.no

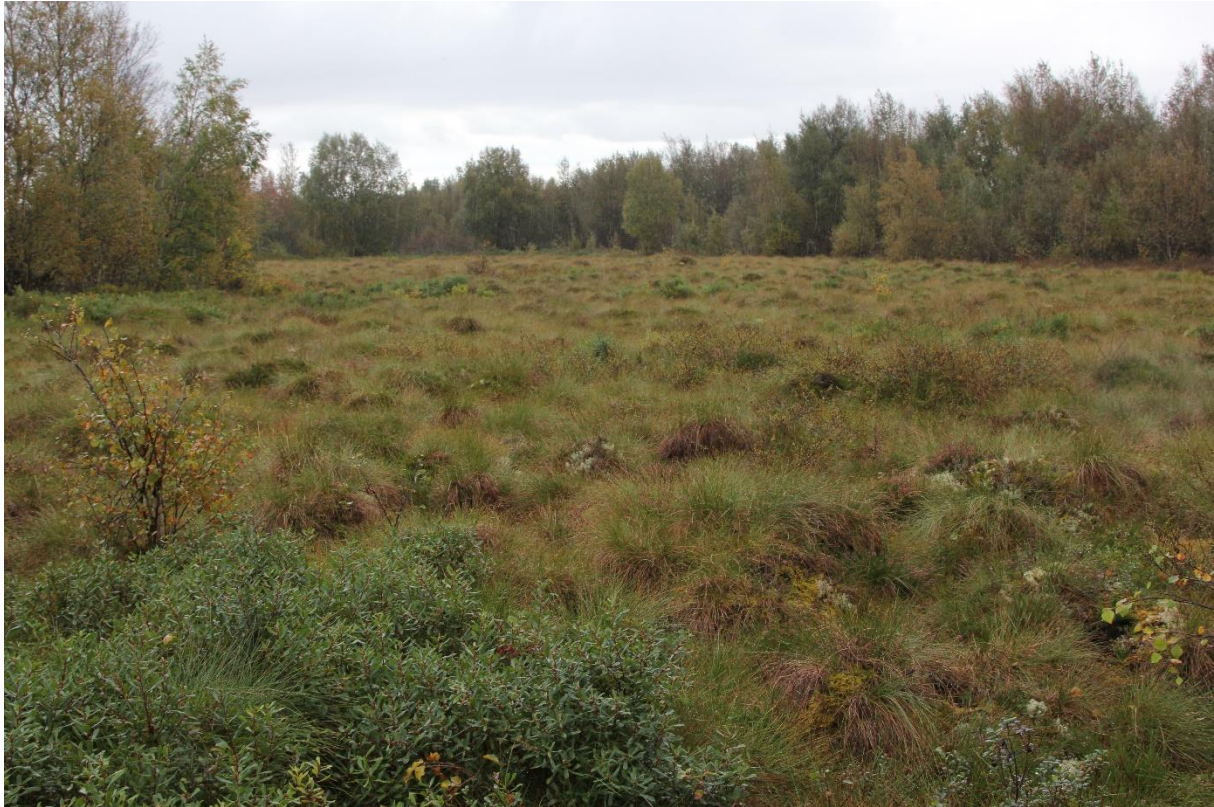
Myr 2 er mye lik myr 1, men med ei større intakt myrflate (figur 7). Det står lite busker ute på myrflata, men bjørk kommer inn fra kantene i sørvest. Torvtakskanten er tydelig langs sørsida. Nede i torvtaket står det større bjørk og mye vier (figur 8). Torvdybden inne på myrflata er 1,8 m.

**Figur 7.** Utsikt utover myr 2 fra nordvestre hjørne i retning øst-sørøst. Foto: M. Fandrem, 13.09.2017

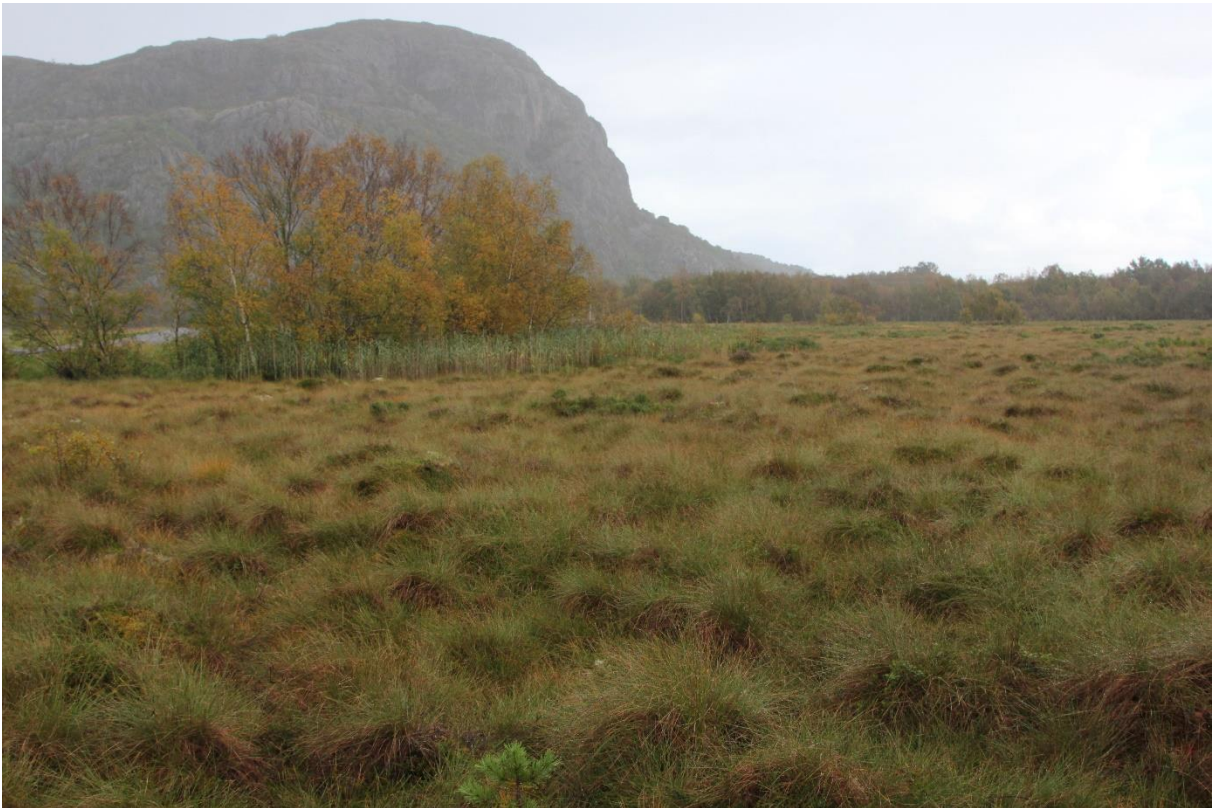
Det vokser et kraftig takrørbelte rundt en bjørkeklynge i nord (figur 10) som grenser ut mot bekk og voll. To nyere grøfter drenerer østover fra omtrent midt på myra. Disse har kommet til etter 1969, men tidspunkt og formål er ukjent. Den øvre (nordligste) av grøftene er ca. 90 m lang, før den svinger 90 grader sørover (figur 12). Den nord-sør-gående grøfta helt i øst (figur 13) er ca. 105 m

**Figur 10.** Det er mindre gjengroing av busker og trær på myr 4, med jevne tuer dominert av bjønnskjegg og torvull. Et takrørbelte rundt ei bjørkeklynge er synlig midt på bildet. Bildet er tatt fra nordvestre side av myra i østlig retning. Foto: M. Fandrem, 13.09.2017

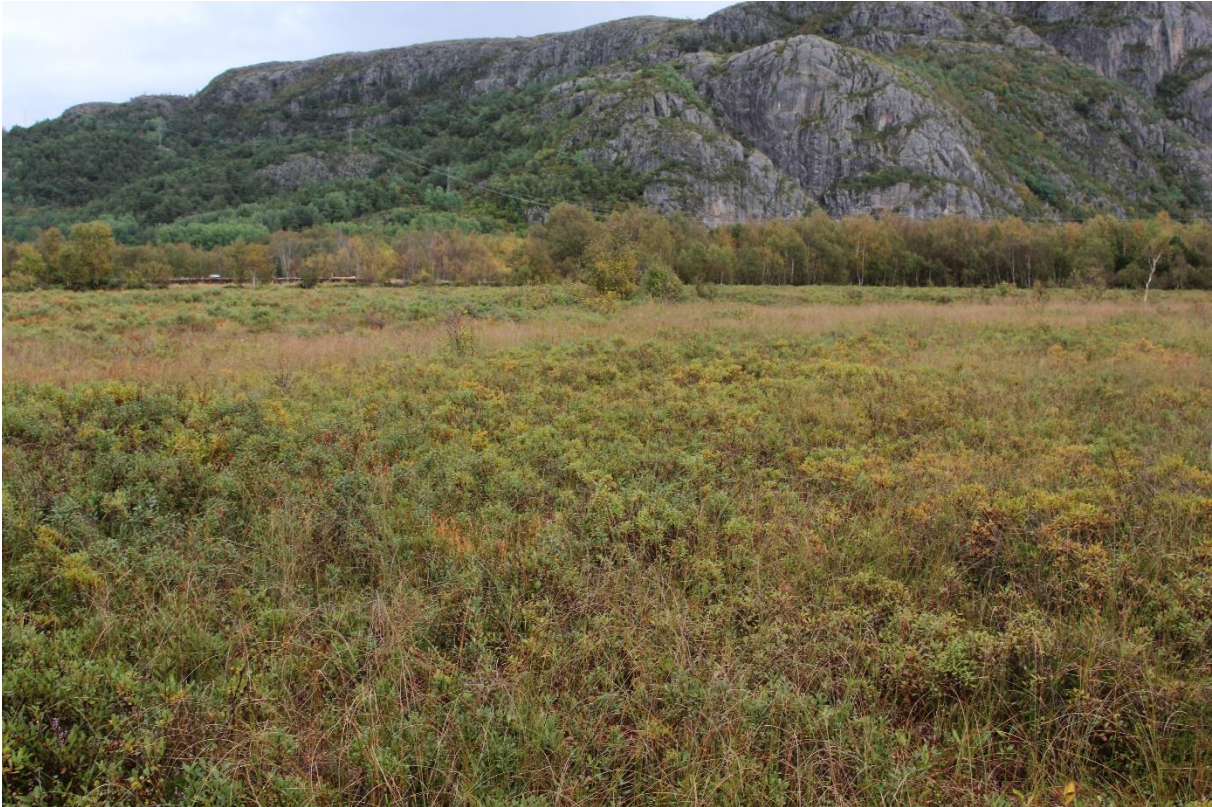
**Figur 11.** Utsikt fra sørvestre hjørne av torvtaket på myr 4, mot nordøst. Grensa opp mot myrflata er synlig som en brunbeige linje av starr. Foto: M. Fandrem, 13.09.2017.

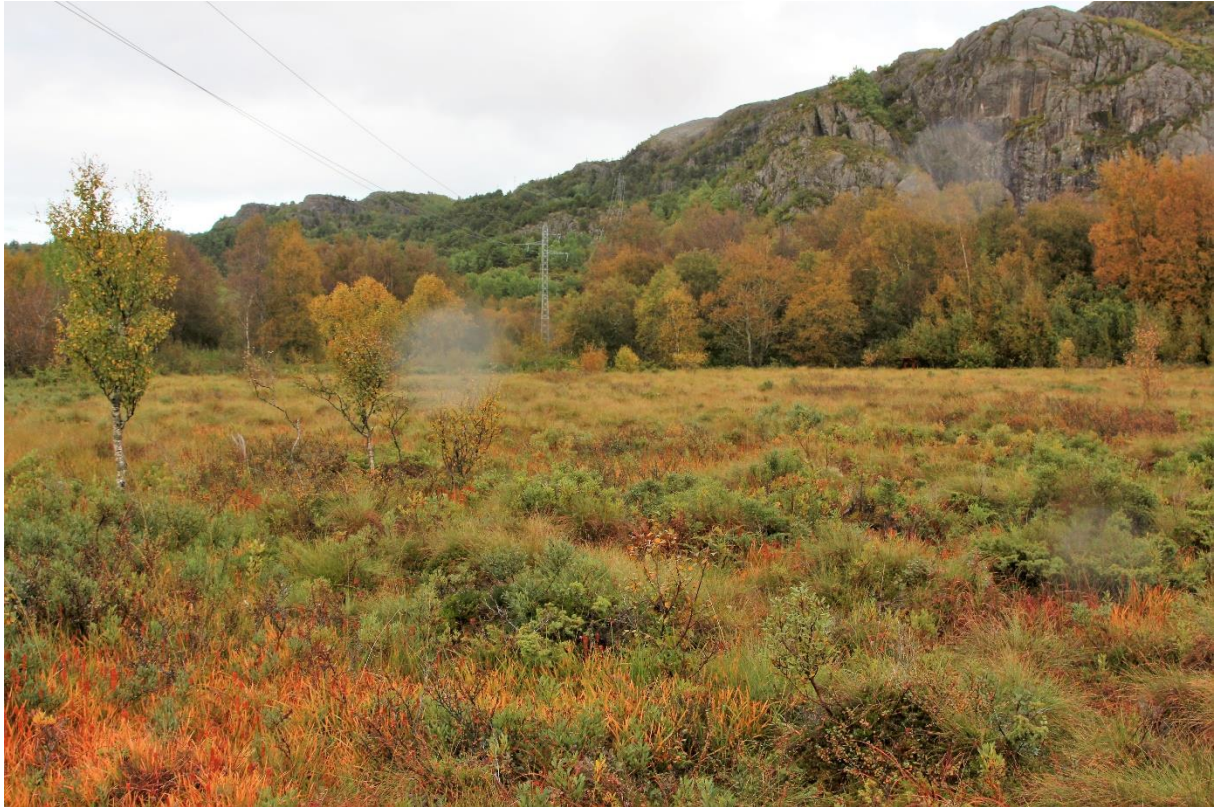
Denne myra er mer jordvannsmyr (fattigmyr) enn nedbørmyr, med stedvis høye tuer og en del bjørkekratt (figur 15). Både duskull og blåtopp (*Eriophorum latifolium*, *Molinia caerulea*) står spredt, som er tegn på større tilsig av næring. Torva er også relativt grunn, under 1 m dyp, noe som er med å forklarer innslaget av arter fra jordvannsmyr. Det er tett skog i sørenden, i det tidligere torvtaket.

**Figur 15.** Utsikt fra vest i retning nord-nordøst langs kraftlinja på myr 5. Foto: M. Fandrem, 13.09.2017

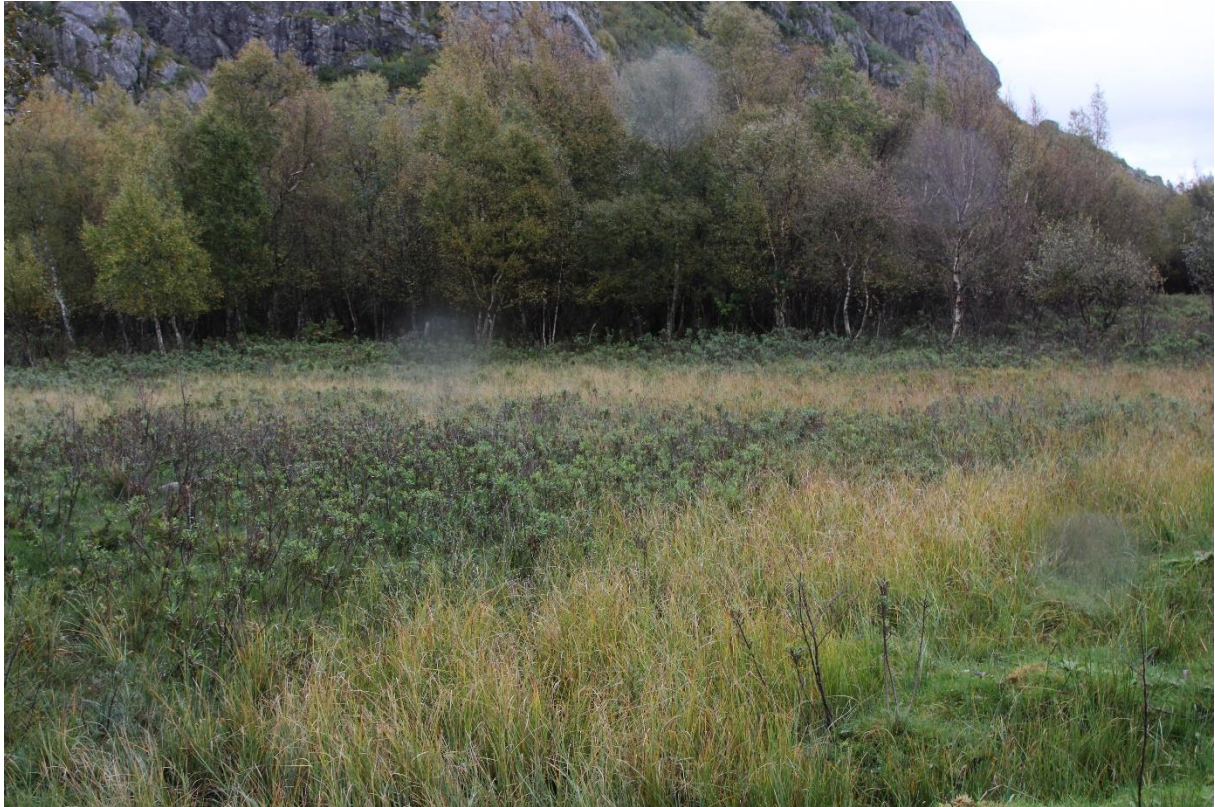
**Figur 16.** Vekslende fuktighetsforhold i beiteområdet. Vieren er beita helt ned. Foto: M. Fandrem, 13.09.2017.

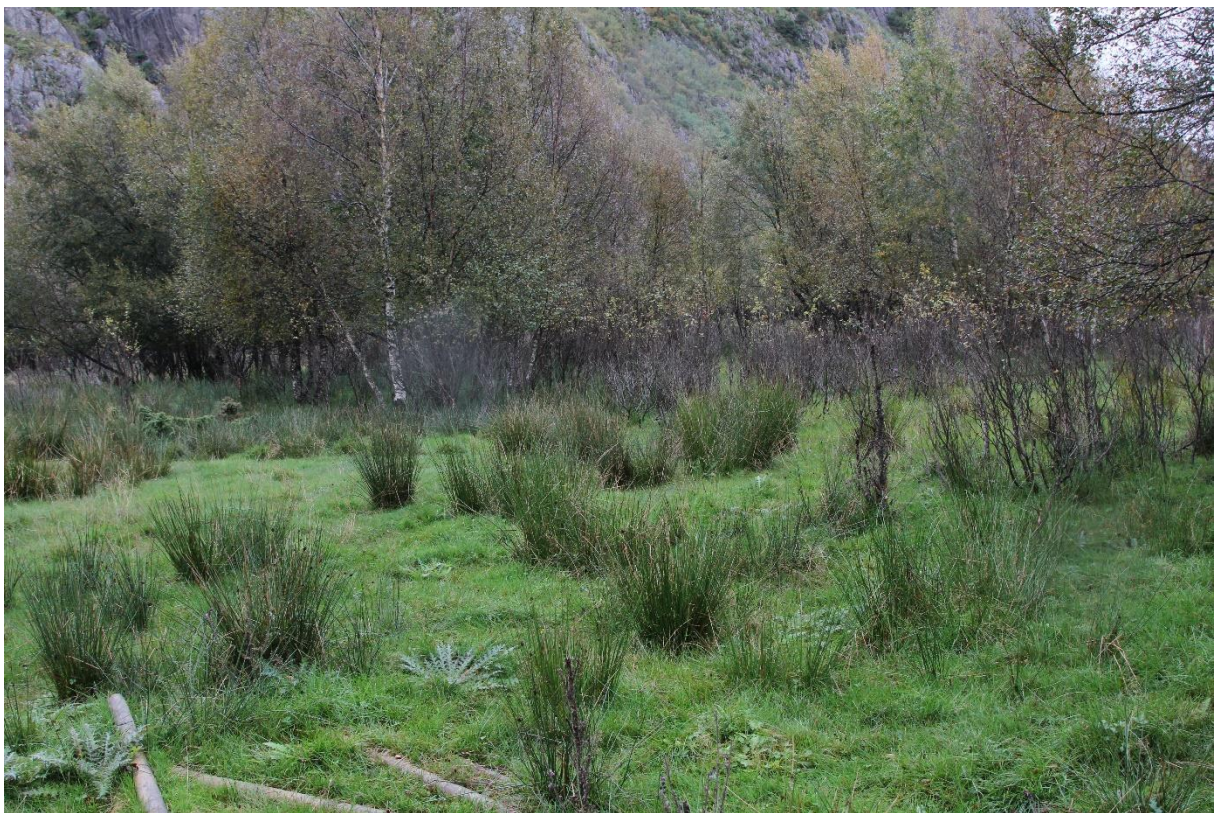
**Figur 17.** Tuer med knappsiv i fukteng-partier i beiteområdet. Foto: M. Fandrem, 13.09.2017.
