## Befaring av ristningslokaliteter i Sør-Trøndelag

**NTNU Vitenskapsmuseet  
arkeologisk rapport 2015-9**

I forbindelse med bergkunstprosjektet som startet opp i 1996 og ble avsluttet i 2005, og påfølgende bergkunstprogram, hadde et utvalg ristnings- og malerilokaliteter i Sør-Trøndelag vært prioritert for sikring, skjøtsel og tilrettelegging. De prioriterte lokalitetene var Stykket i Rissa, Heggvik og Mølnargården i Bjugn, Strand i Osen, Solem og Grøtte i Selbu samt Skjerdingsstad og Foss i Hovin i Melhus. Spesielt i Melhus kommune fantes en rekke lokaliteter som ikke hadde vært prioritert og befart på en god del år. Også enkeltlokaliteter i Klæbu, Malvik, Rennebu og Rissa hadde ikke vært tilsett på en årrekke. For 2013/2014 søkte Sør-Trøndelag Fylkeskommune og NTNU Vitenskapsmuseet midler til befaring av disse for å se om det hadde skjedd endringer i tilstand og vurdere om disse feltene trengte sikringstiltak fremover. Feltene Eidstu i Klæbu, Rødde I, Lynges I og II, Valderås I-III, Foss I, II, III, IV, VI, IX i Melhus kommune, Hol i Rennebu kommune, Hommelvik I og II i Malvik kommune og Baustad i Rissa kommune ble befart i uke 21 i 2014.

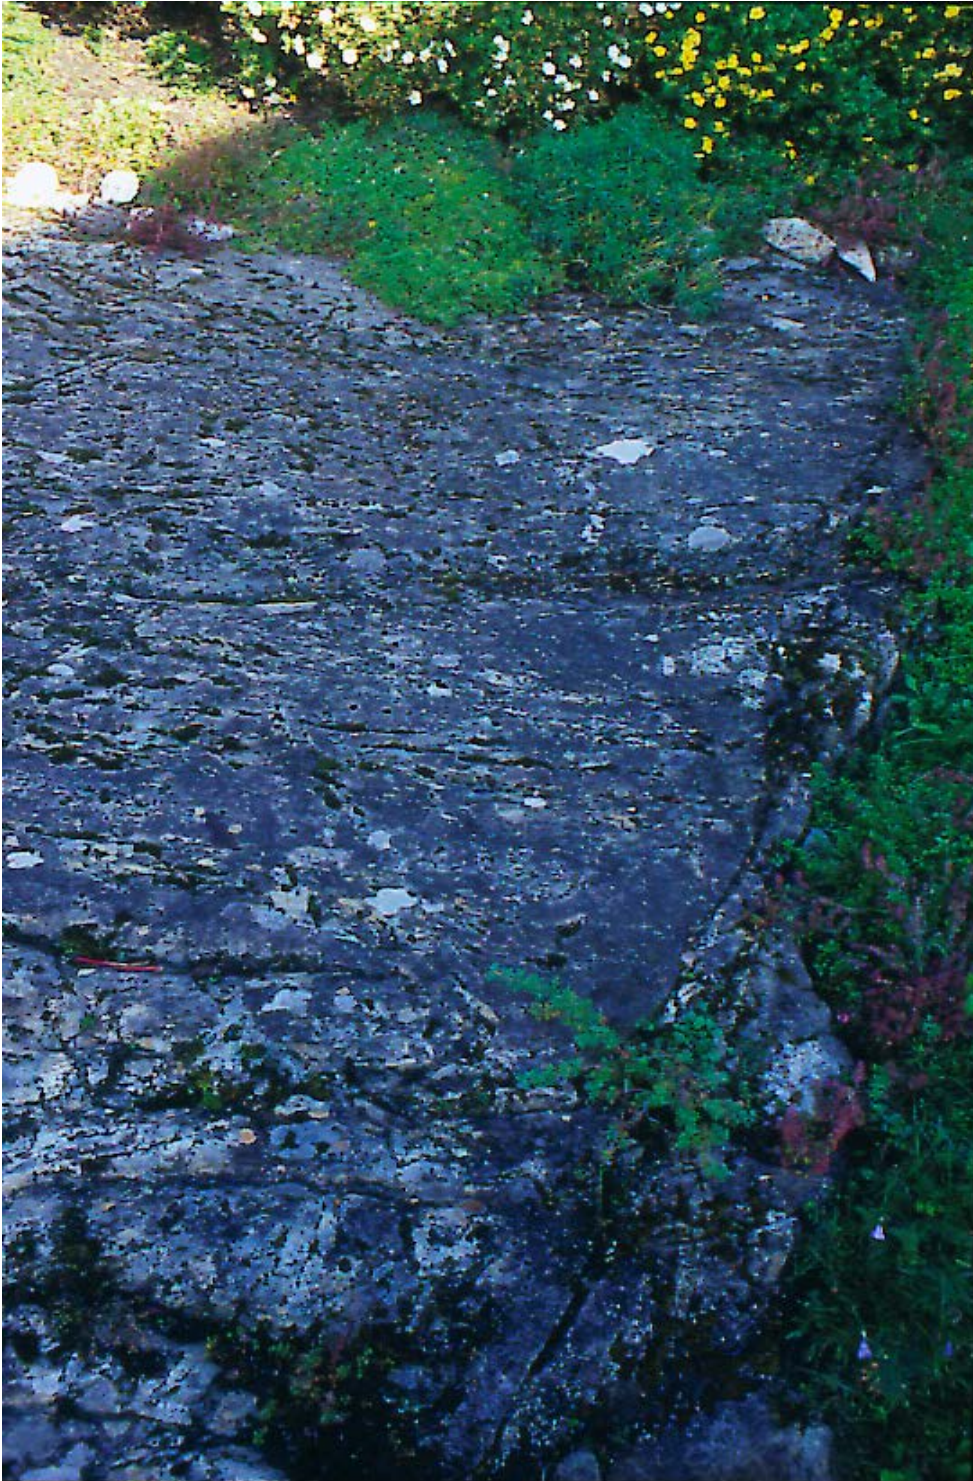
*Ristningenes tilstand:* Lite synlige. Grunne. Mange erosjonssoner, lav og mose går inn over feltet.

*Bergets tilstand:* Mange grunne sprekker. Skorpelav og mose over størstedelen av feltet.

**Fig. 4: Hommelvik I, etter fremrensing i 2000, sett mot NNV.  
Foto: Kalle Sognnes, NTNU Vitenskapsmuseet**

*Tiltak med begrunnelse:* Ingen tiltak på kort sikt. Det er på det nærmeste umulig å se ristningene og bergets oppsprukkede tilstand bør tilsi at videre nedbryting kan akselerere. På noe lengre sikt bør det vurderes om feltet skal tildekkes permanent. Torvdekking av feltet vil både kunne bremse naturlig erosjon og hindre negativ menneskelig påvirkning. På grunn av utseende, arrondering og adkomst er dette feltet ikke aktuelt som tilretteleggingsobjekt.

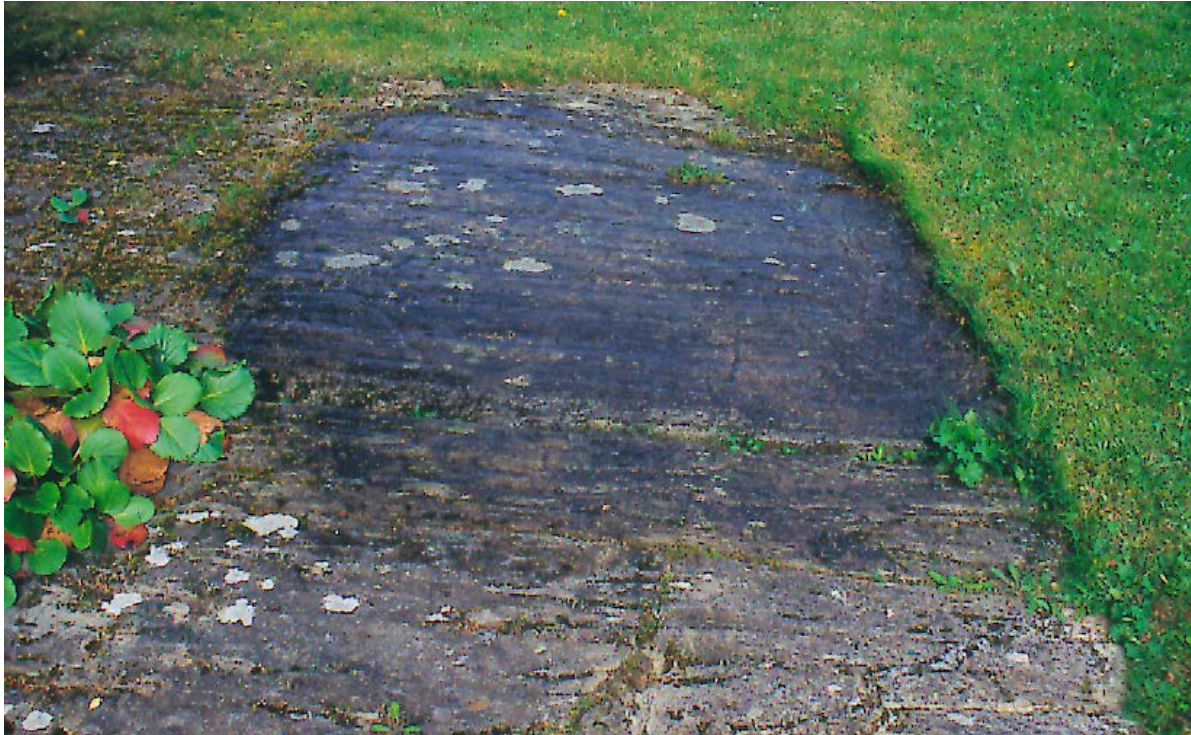
*Ristningenes tilstand:* Lite synlige. Grunne. Mange erosjonssoner, lav og mose går inn over ristningene. Antatt relativt nye riper i berget etter mekanisk påvirkning. Det vurderes stor sannsynlighet for at nærområdet kan inneholde ytterligere, ukjente ristninger.

*Bergets tilstand:* Mange grunne sprekker. Skorpelav og mose over størstedelen av feltet.

**Fig. 8: Hommelvik II, etter fremrensing i 2000, sett mot mot N.  
Foto: Kalle Sognnes, NTNU Vitenskapsmuseet**

*Tiltak med begrunnelse:* Feltet bør gjenlegges permanent etter mekanisk rensing. Det er på det nærmeste umulig å se ristningene, og bergets oppsprukkede tilstand bør tilsi at videre nedbryting kan akselerere. Torvdekking av feltet vil både kunne bremse naturlig erosjon og hindre negativ menneskelig påvirkning. På grunn av utseende, arrondering og adkomst er dette feltet ikke aktuelt som tilretteleggingsobjekt.

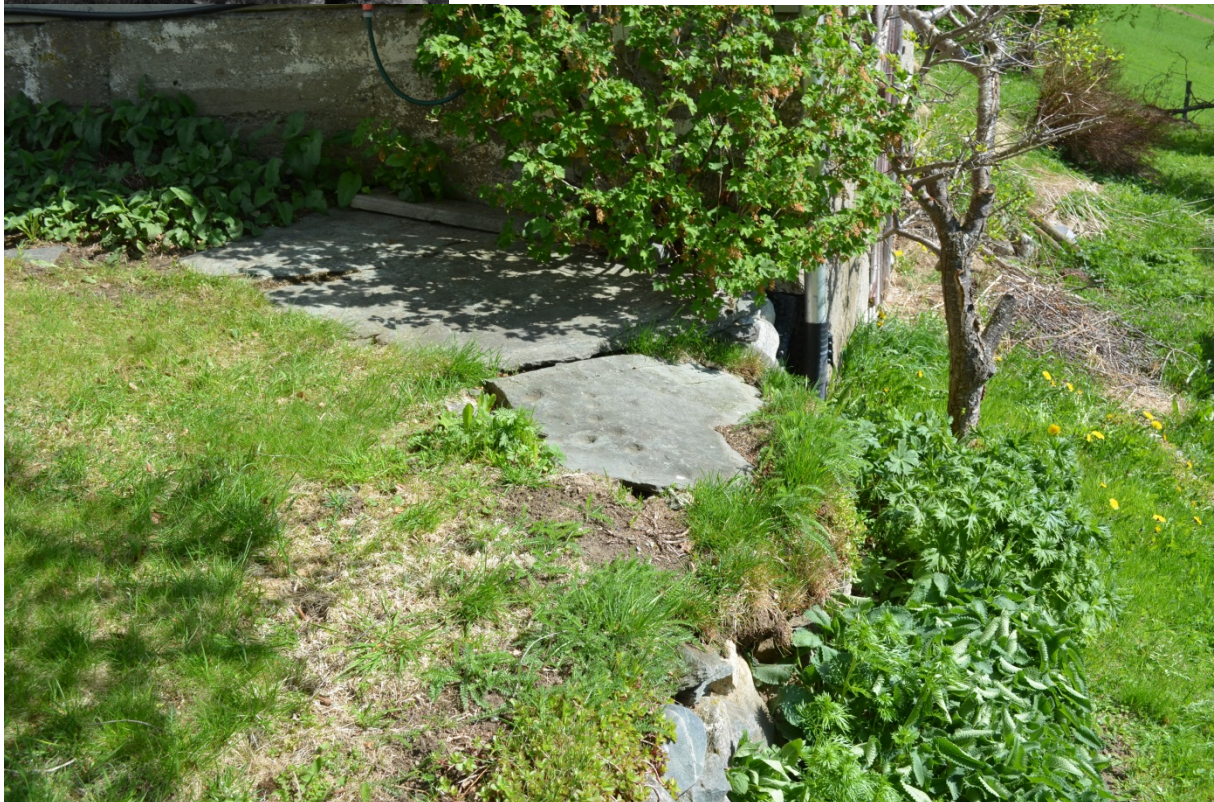
*Ristningenes tilstand:* Godt synlige på relativt rent berg. Muligens har en rensset berget lokalt.

*Bergets tilstand:* Nokså rent og glatt med lite påvirkning utenfra.

**Fig. 10: Hol, sett mot mot Ø. Da 56548. Foto: Eva Lindgaard, NTNU Vitenskapsmuseet**

*Tiltak med begrunnelse:* Ingen tiltak på kort sikt.

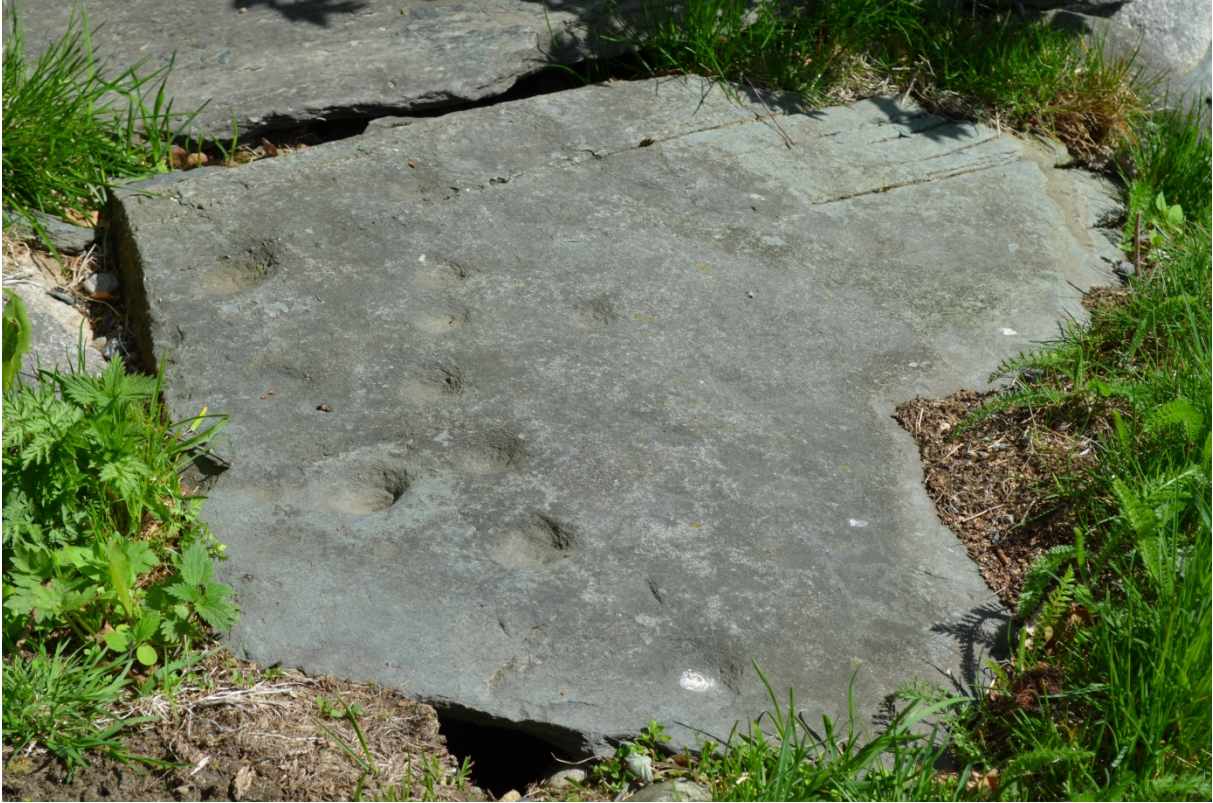
**Fig. 11: Hol, sett mot mot Ø. Da 56548. Foto: Eva Lindgaard, NTNU Vitenskapsmuseet**

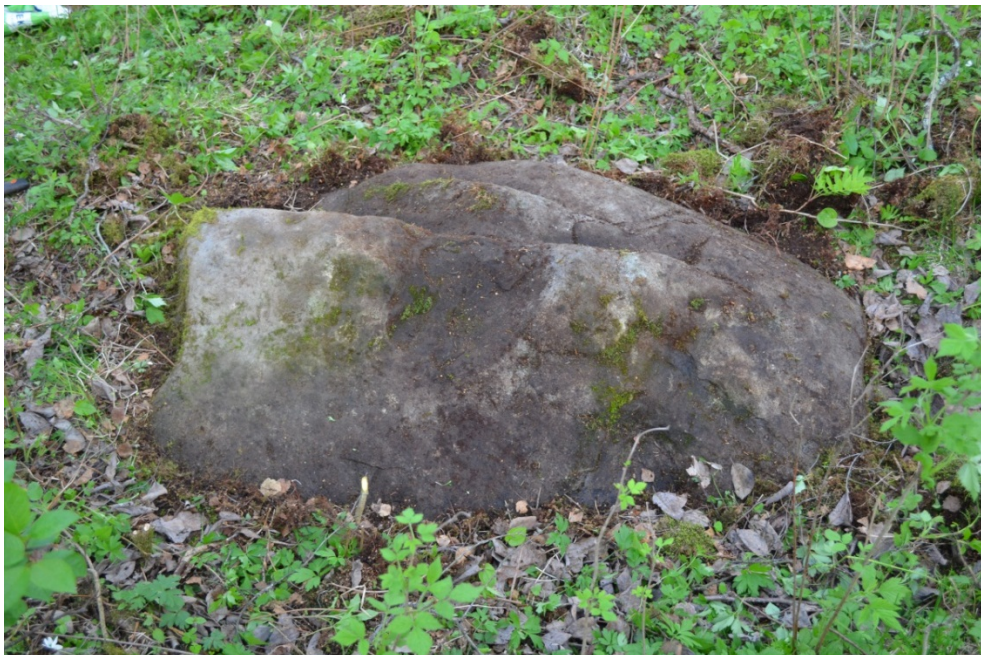
*Ristningenes tilstand:* Godt synlige på relativt rent berg. Hos enkelte groper vises hoggespor.

*Bergets tilstand:* Mosegrodd, men nokså rent berg. Eldre eksfoliasjon midt inne på steinen.

**Fig. 13:** Rødde sett mot vest, under vår undersøkelse i 2014. Da 56554. Foto: Eva Lindgaard, NTNU Vitenskapsmuseet

*Tiltak med begrunnelse:* Ingen tiltak på kort sikt. Bevaring av hoggesporene er en oppgave på litt lengre sikt.

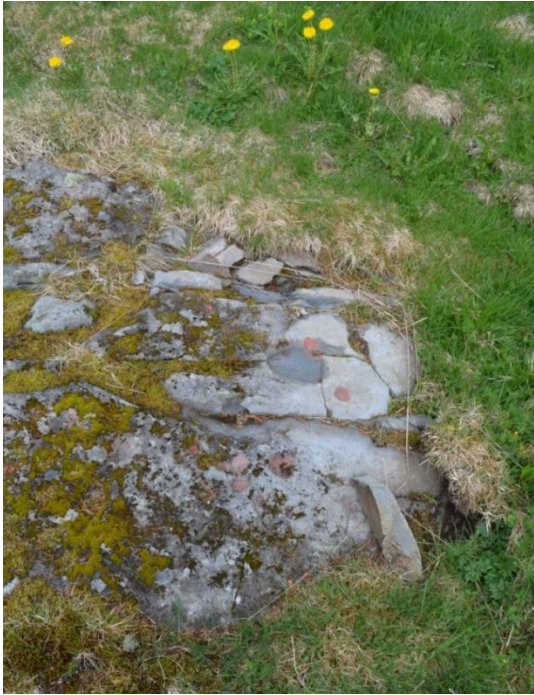
*Bergets tilstand:* En del oppsprukket, med steiner som er løsnet fra berget.

**Fig. 17: Lyngre I, detalj av oppsprukket del av feltet sett mot nordvest. Da 56552.  
Foto: Eva Lindgaard, NTNU Vitenskapsmuseet**

*Tiltak med begrunnelse:* Ingen tiltak på kort sikt.

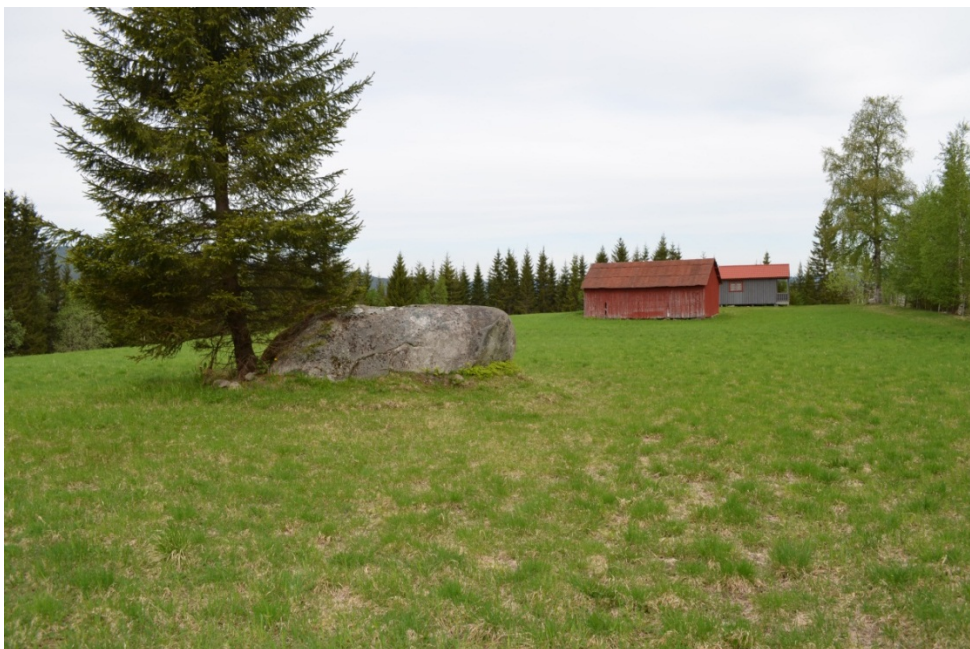
*Trusselbilde:* Ligger sikkert til midt ute på fulldyrket mark, med ca 1 m bred vollantydning rundt mot det aktuelle dyrkingsarealet. Erosjonen på berget er en stor trussel.

Fig. 32 Eidstu sett mot nord. Da 56539. Foto: Eva Lindgaard, NTNU Vitenskapsmuseet

*Tiltak med begrunnelse:* Bør renses, sprites og tildekkes. Vil ødelegges om intet gjøres. Stort grantre inntil steinen drysser nåler ned på denne og bør fjernes.

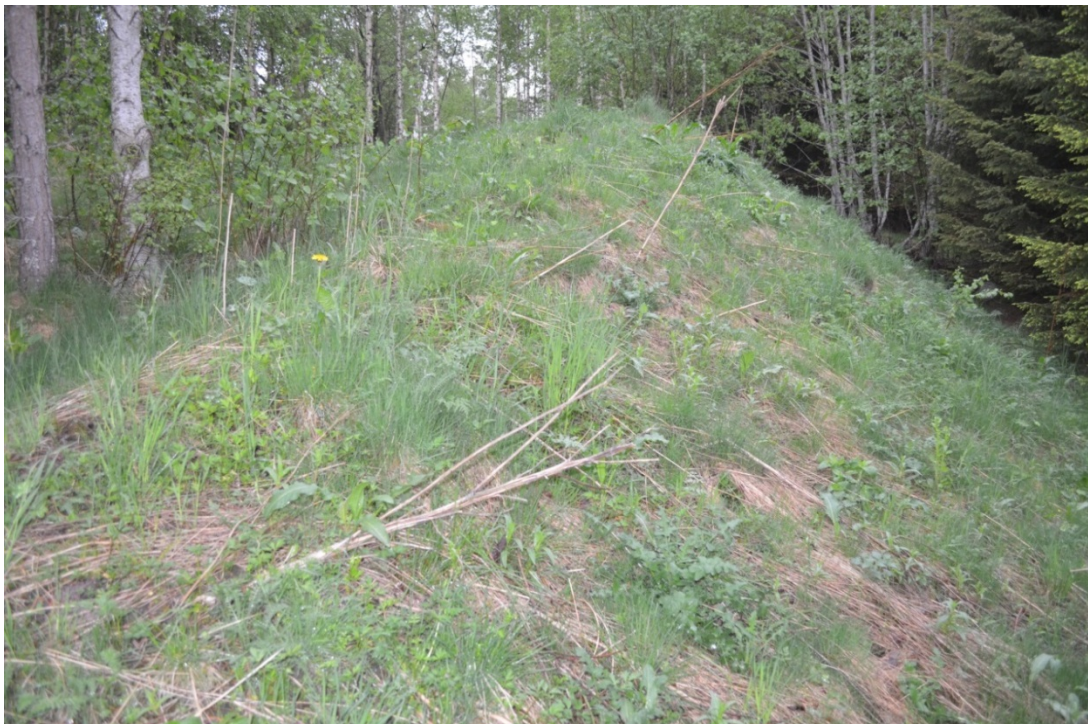
**Fig. 37 Foss I sett mot nordøst under vår befaring i mai 2014. Da 56540. Foto: Eva Lindgaard, NTNU Vitenskapsmuseet**

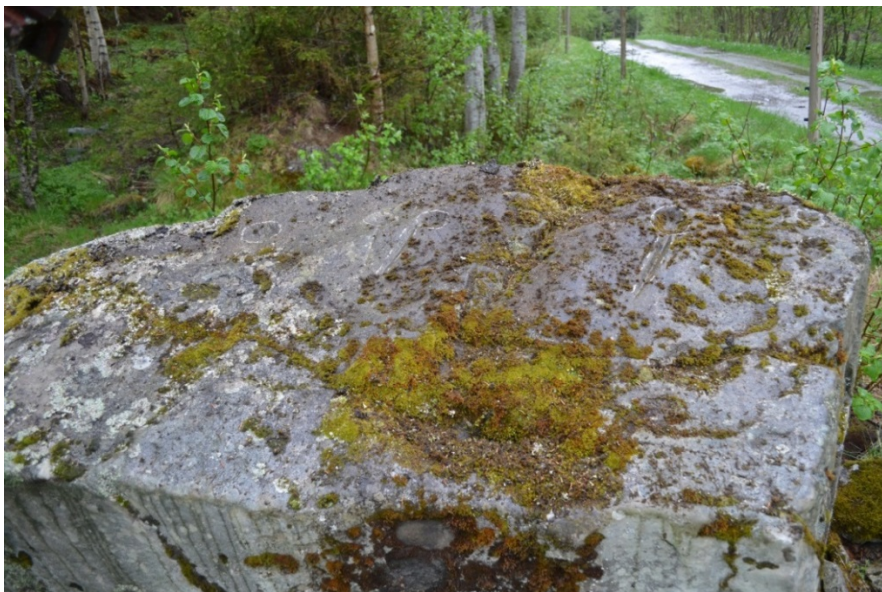
**Fig. 48 Foss VI sett mot nordøst. Her er deler av feltet rensset frem og krittet opp. Da 56547. Foto: Eva Lindgaard, NTNU Vitenskapsmuseet**

*Tiltak med begrunnelse:* Severdig kulturminne. Ettersom dette inngår i kulturminneløypa bør steinen sprites og pakkes inn for total rensing.

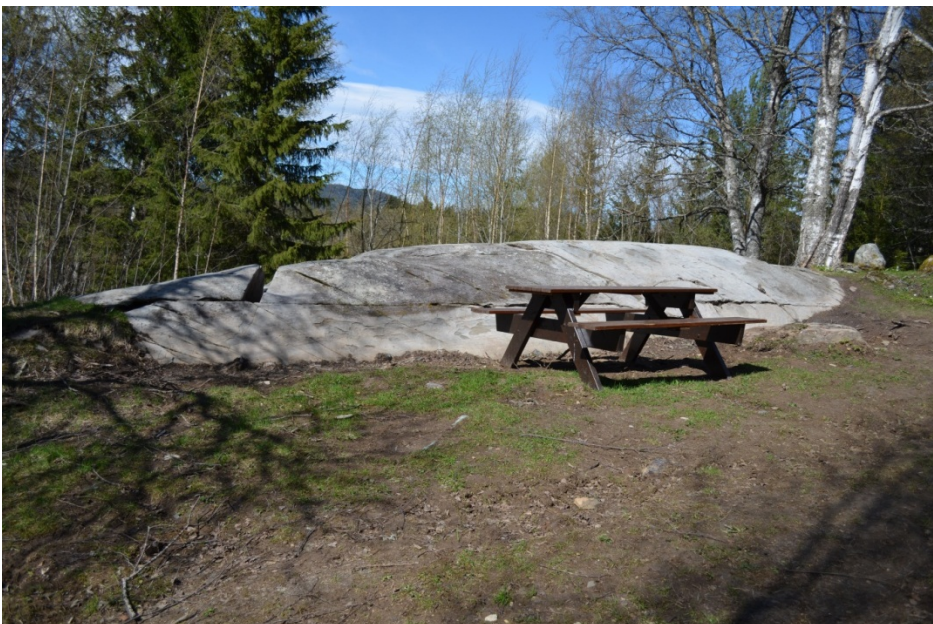
*Bergets tilstand:* Noenlunde stabilt, men berget flaker av på flere steder. Noen sprekker.

*Trusselbilde:* Bergarten her er trolig den samme som ved Foss I og eroderer på samme måte ved oppvarming og avkjøling, der eksfoliasjon blir resultatet.

**Fig. 53 Foss IX under skjøtsel i 2013, etter 2-3 år i avdekt tilstand. Foto tatt mot vest-nordvest. Da54512\_001. Foto: Eva Lindgaard, NTNU Vitenskapsmuseet**

*Tiltak med begrunnelse:* Ingen tiltak på kort sikt. Ettersom berget her eroderer bør det gjenlegges på lengre sikt.

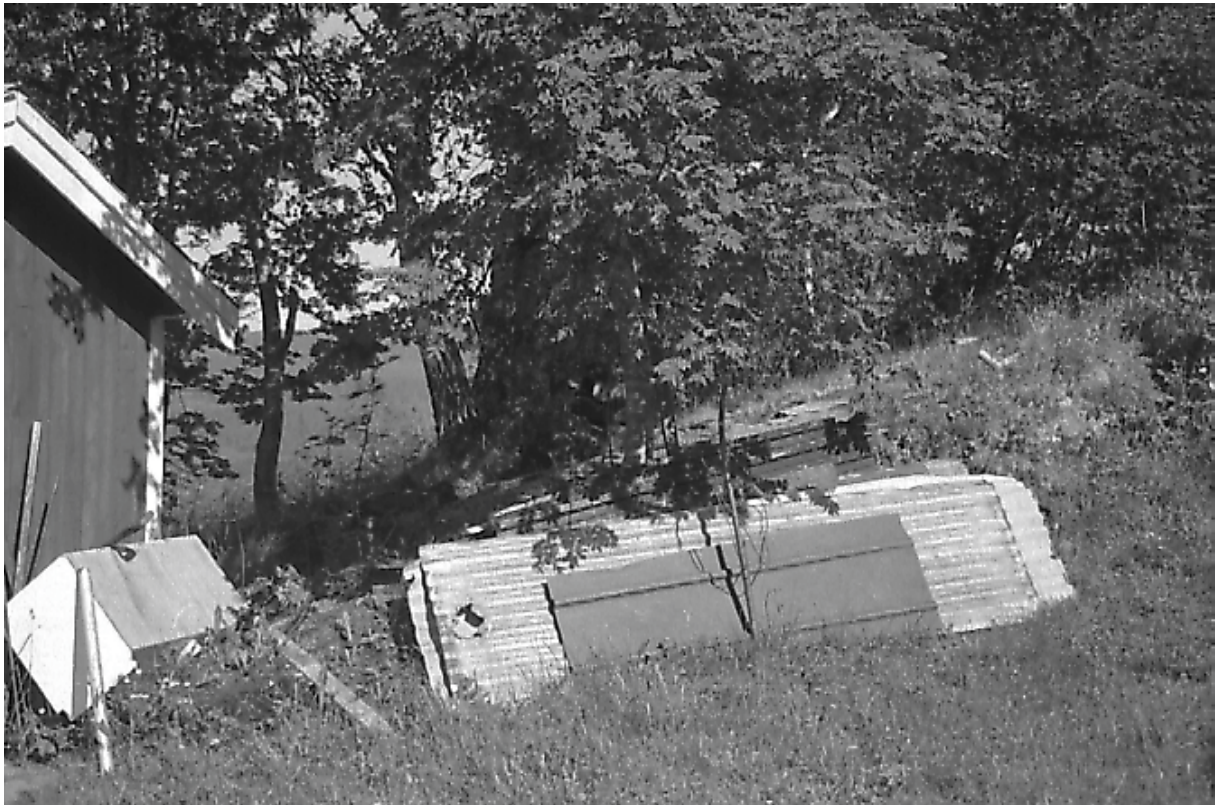
**Fig. 55 Foss X under oppdagelsen i 1994 med diverse materialer plassert ved og over feltet. Foto tatt mot nord. Foto: Kalle Sognnes, NTNU Vitenskapsmuseet**

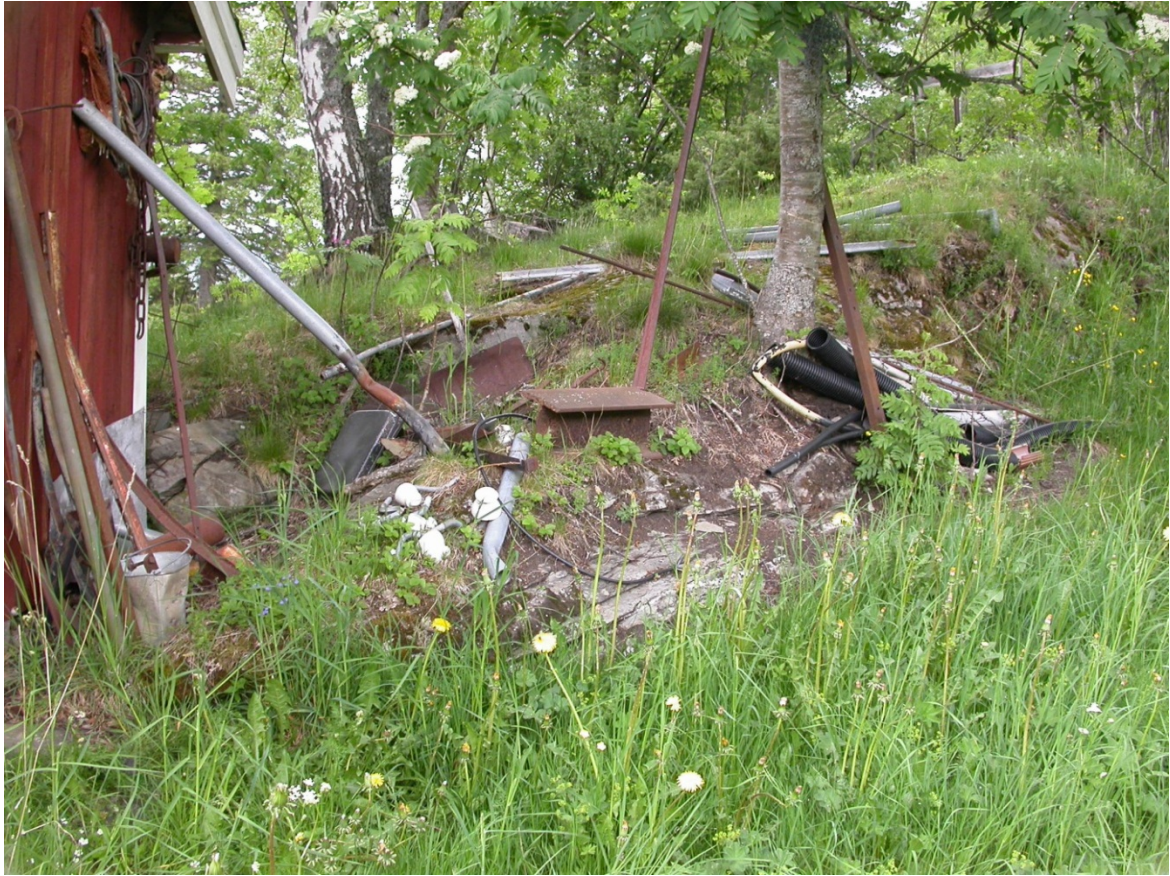
**Fig. 56 Foss X under beforing i 2000 med diverse materialer plassert ved og over feltet. Tatt mot nord. Foto: Kalle Sognnes, NTNU Vitenskapsmuseet**

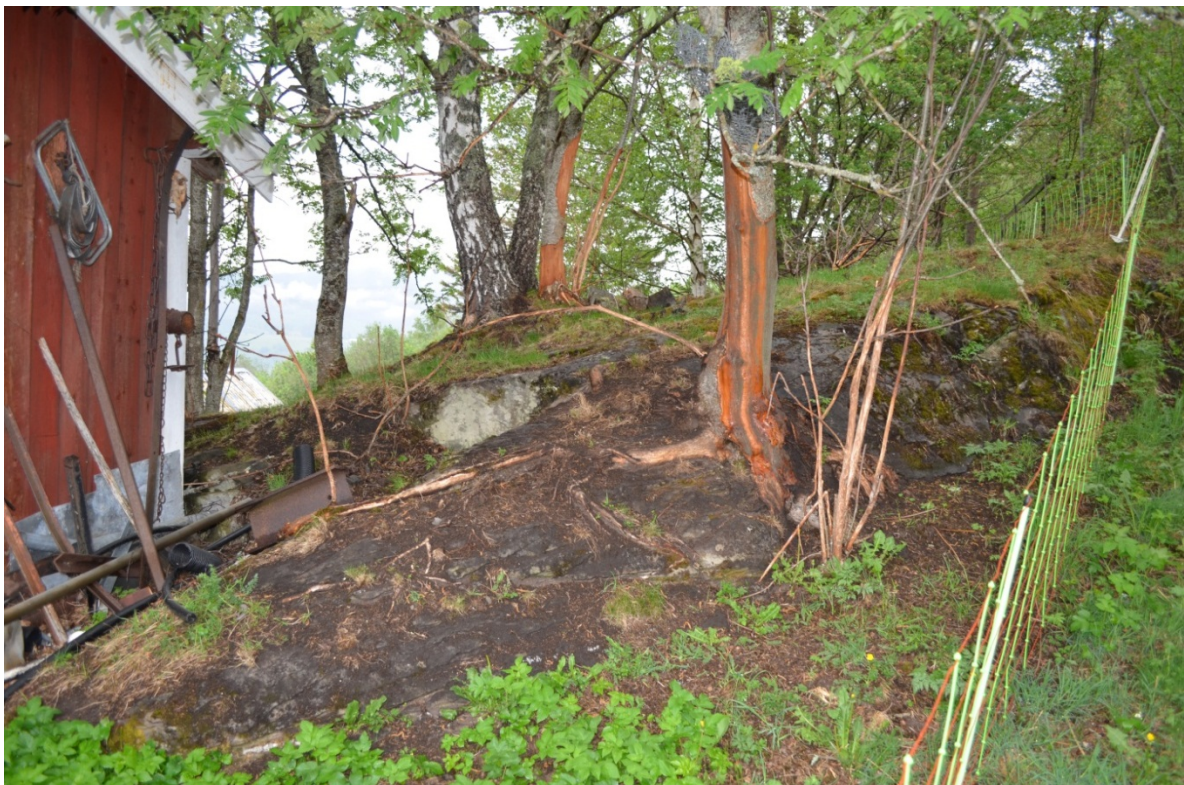
*Trusselbilde:* Synes å ligge relativt trygt. Trolig noe tråkk av dyr på stedet.

**Fig. 57 Foss X under beforingen i 2014. Sett mot nord. Da 56544. Foto: Eva Lindgaard, NTNU Vitenskapsmuseet**

*Tiltak med begrunnelse:* Ingen tiltak på kort sikt. På noe sikt bør trær ved feltet fjernes slik at en slipper nedfall på berget.

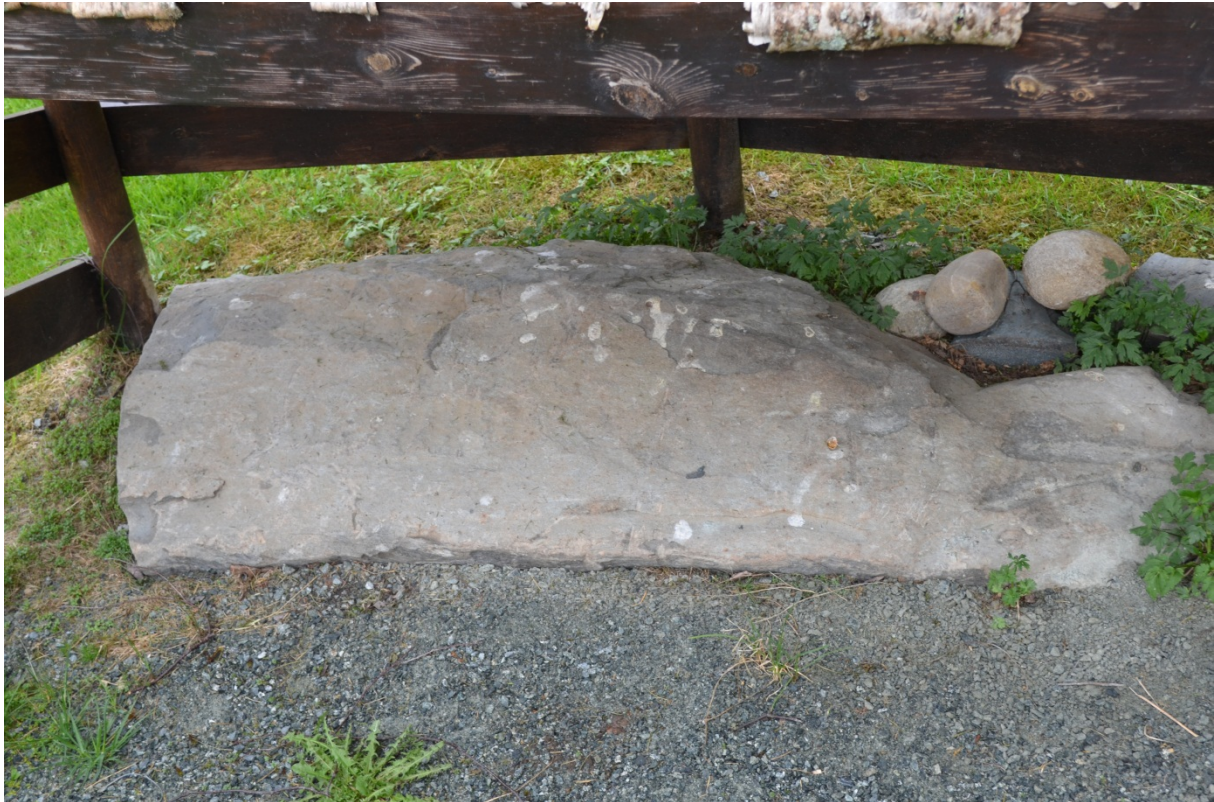
*Ristingenes tilstand:* God.

*Bergets tilstand:* Stabil. Ren overflate.

*Truselbilde:* Synes å ligge trygt, under tak, ute på bygdemuseet.

Fig. 58 Foss XI, nå plassert ned på tunet på Horg Bygdatun. Da 56545. Foto: Eva Lindgaard, NTNU Vitenskapsmuseet

*Tiltak med begrunnelse:* Ingen tiltak på kort sikt. Fugleskitt på steinen bør fjernes.

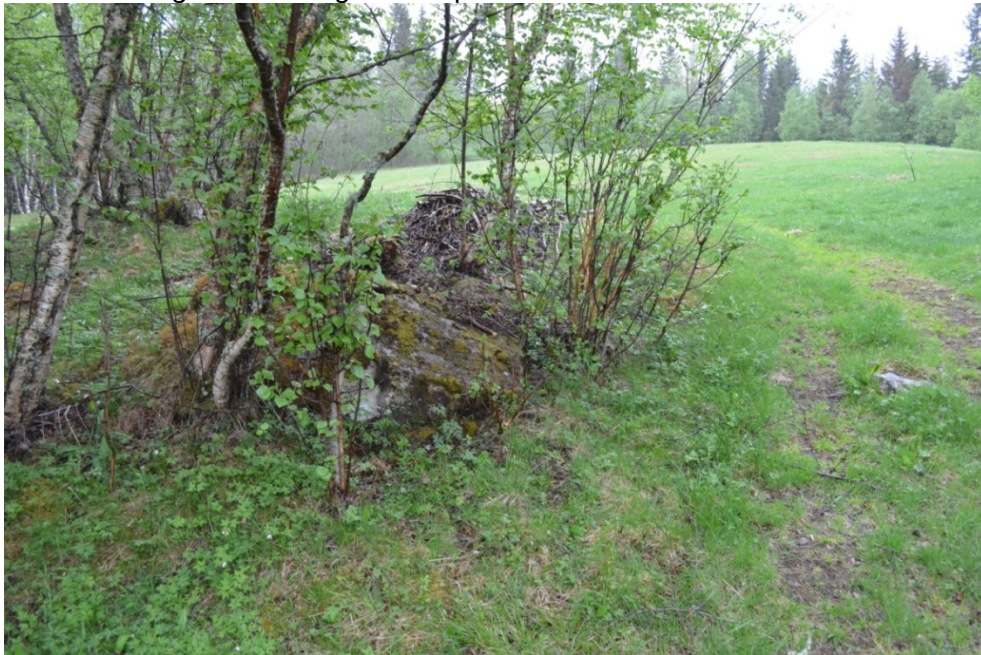
*Ristningenes tilstand:* Dekket av fast og løs mose.

*Bergets tilstand:* Virker relativt stabilt.

*Truselbilde:* Ligger trygt inne på beitemark.

**Fig. 60 Foss XII, sett mot nord-nordvest, oppdaget under vår befaring i 2014. Da 56546.  
Foto: Eva Lindgaard, NTNU Vitenskapsmuseet**

*Tiltak med begrunnelse:* Ingen tiltak på kort sikt.

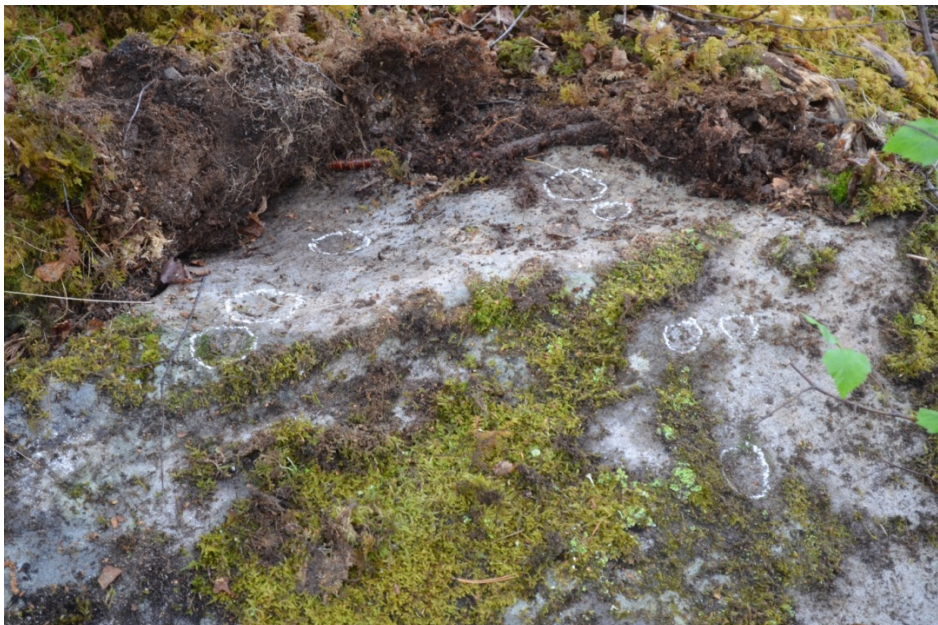
**Fig. 61 Detalj Foss XII, så langt er det registrert åtte skålgroper. Da 56546.  
Foto: Eva Lindgaard, NTNU Vitenskapsmuseet**

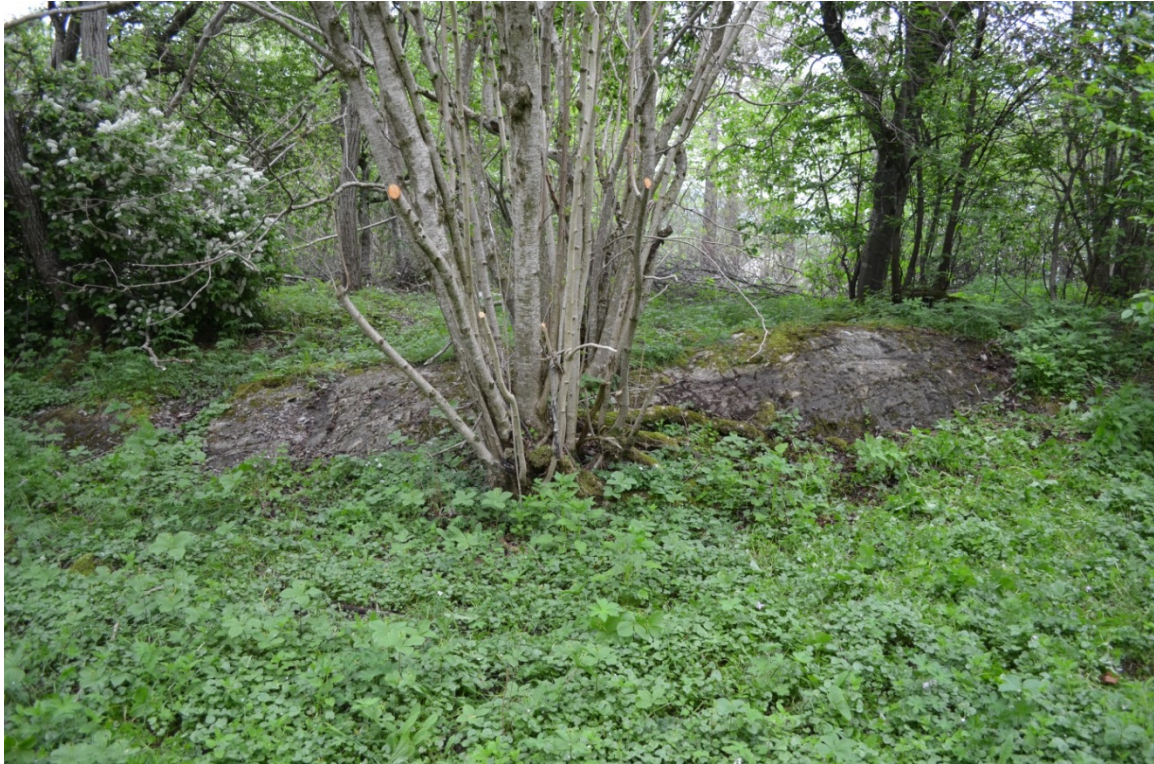
*Ristningenes tilstand:* Overvokst av mose og noe hardt lav.

*Bergets tilstand:* Kalkstein. Noen sprekker, virker ikke inn på ristningene.

*Trusselbilde:* Synes å ligge trygt i tidligere reguleringsområde til bevaring. Grunneier interessert i bevaring av feltet.

**Fig. 64** Baustad I mot nordvest, med hele bergknausen fotografert. Da 56537.  
Foto: Eva Lindgaard, NTNU Vitenskapsmuseet

*Tiltak med begrunnelse:* Ikke kalkert tidligere. Bør kalkeres/dokumenteres snarest.

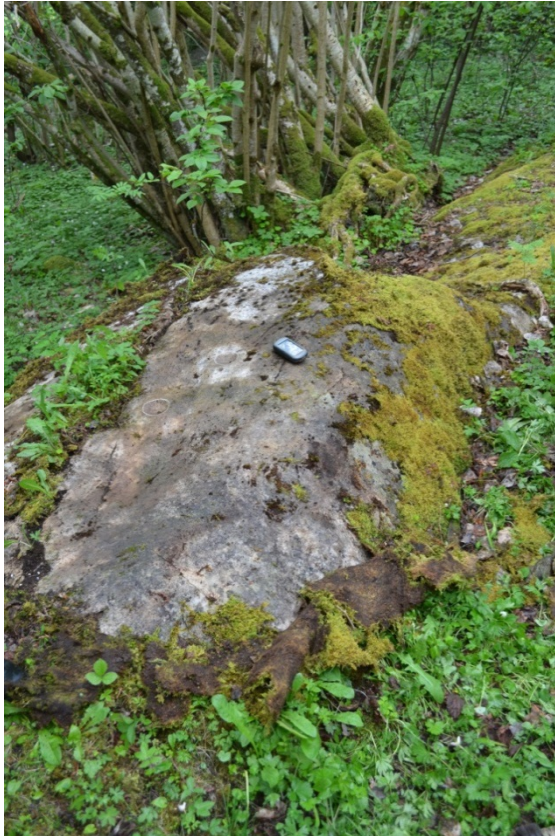
Ny stein funnet på Baustad, med to groper. Påvist av Johan Helge Lindgaard. Nede i bakken og en del til høyre for felt I.

**Fig. 66** Oversikt over Baustad II, sett mot sørvest. Da 56537. Foto: Eva Lindgaard, NTNU Vitenskapsmuseet

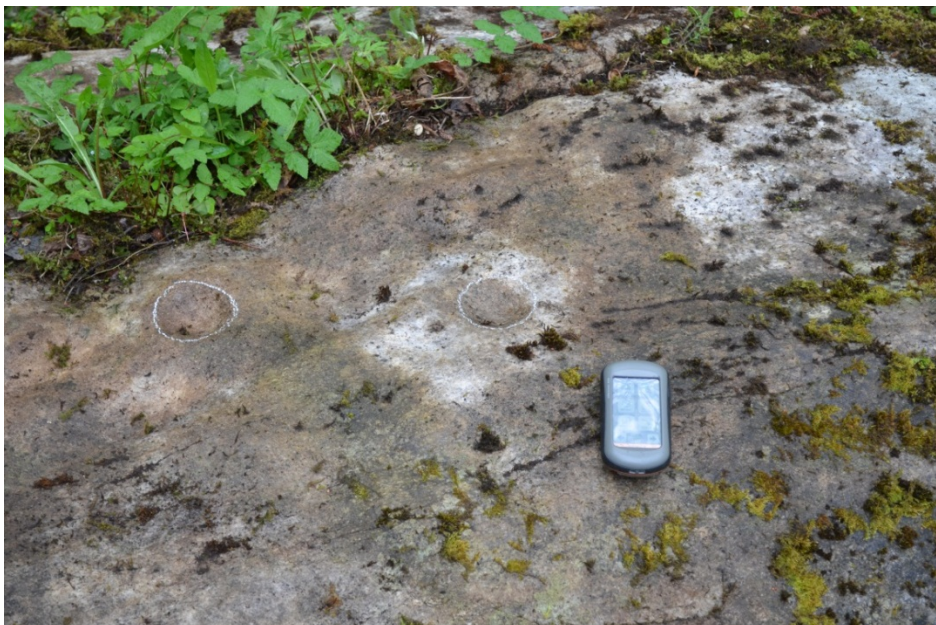
**Fig. 67** Felt II Baustad II, sett mot sørvest. Da 56537. Foto: Eva Lindgaard, NTNU Vitenskapsmuseet

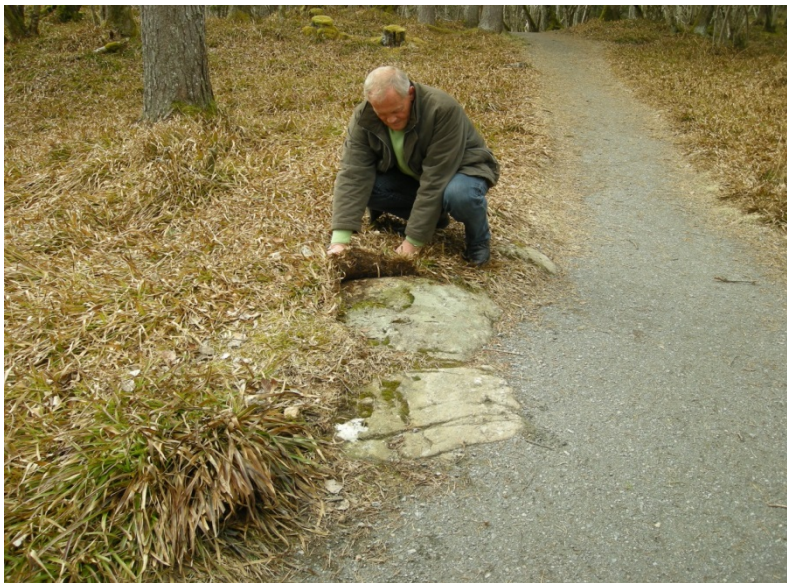
*Ristingenes tilstand:* Overvokst av mose og torv.

*Bergets tilstand:* Konglomeratberg.

*Trusselbilde:* Synes å ligge trygt i reguleringsområde til bevaring.

**Fig. 70** Bergpartiet med skålgropa sentralt i bildet. Bjørn Tollefsen holder opp torva. Foto: K. Pettersen, Sør-Trøndelag FK

*Tiltak med begrunnelse:* Ingen.

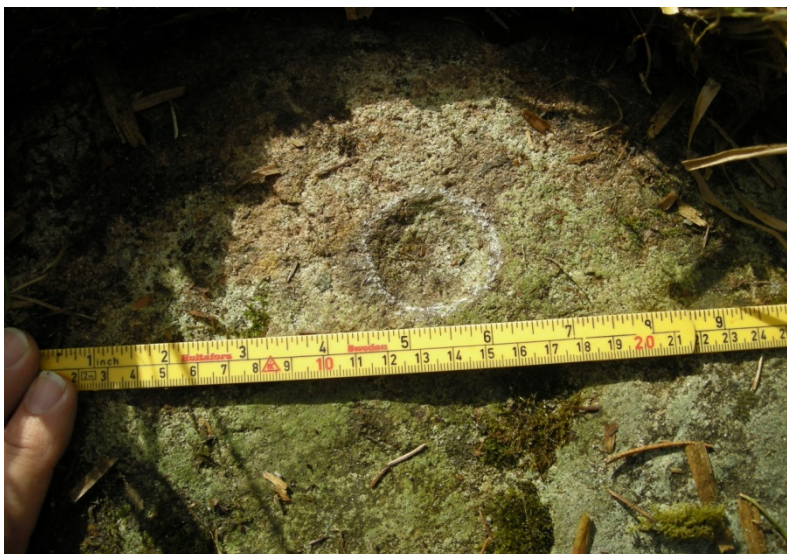
Skålgropa ble i 2013 registrert av Kristian Pettersen som fant denne for en tid tilbake. Den vises som ei nærmest sirkulær grop i berget med diameter ca. 4 cm, dybde 0,7 cm. Et ca. 1 m langt og 50 – 60 cm bredt område av konglomeratberg er i dagen. Det heller lett NØ-SV, inntil stien gjennom gravfeltet i Austråttlunden. Skålgropslokaliteten ligger altså inne på gravfeltet.

**Fig. 71** Skålgropa oppkrittet med målestokk. Foto: K. Pettersen, Sør-Trøndelag FK
