## Hevingen av skipsvraket i Kattmarka

**NTNU Vitenskapsmuseet  
arkeologisk rapport 2020-9**

NTNU Vitenskapsmuseet arkeologisk rapport 2020:9

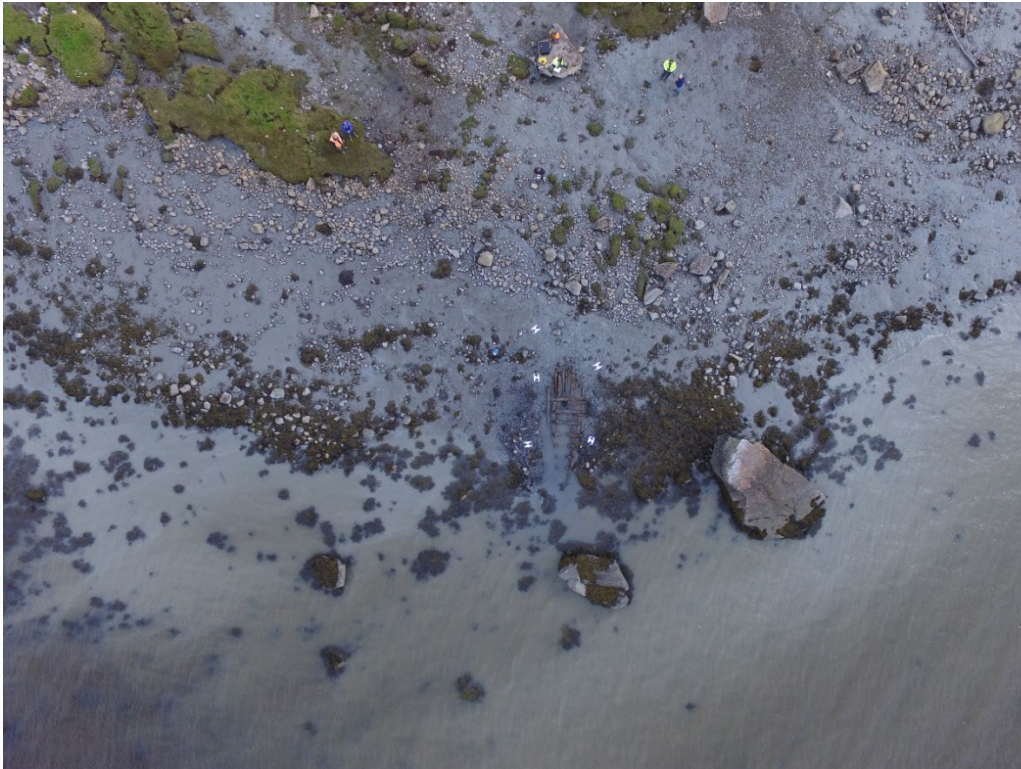
**Figur 6: Dronefoto av vraket i flomålet. Vi ser den store steinblokken t.h. for vraket. Foto: Kristin Eriksen, NTNU Vitenskapsmuseet**

Båten var helt gravd ut, og alt som hadde vært i båten av ballast- og gjenstandsmateriale var spadd ut og lagt ved siden av båten. Det ble foretatt en digital oppmåling, samt tatt foto til en fotogrammetri (se Fig. 8). Dessverre var det ikke optimale tidevannsførhold, slik at det var noe vann inne i båten og fotogrammetrien dekket dermed ikke hele innsiden av skroget.

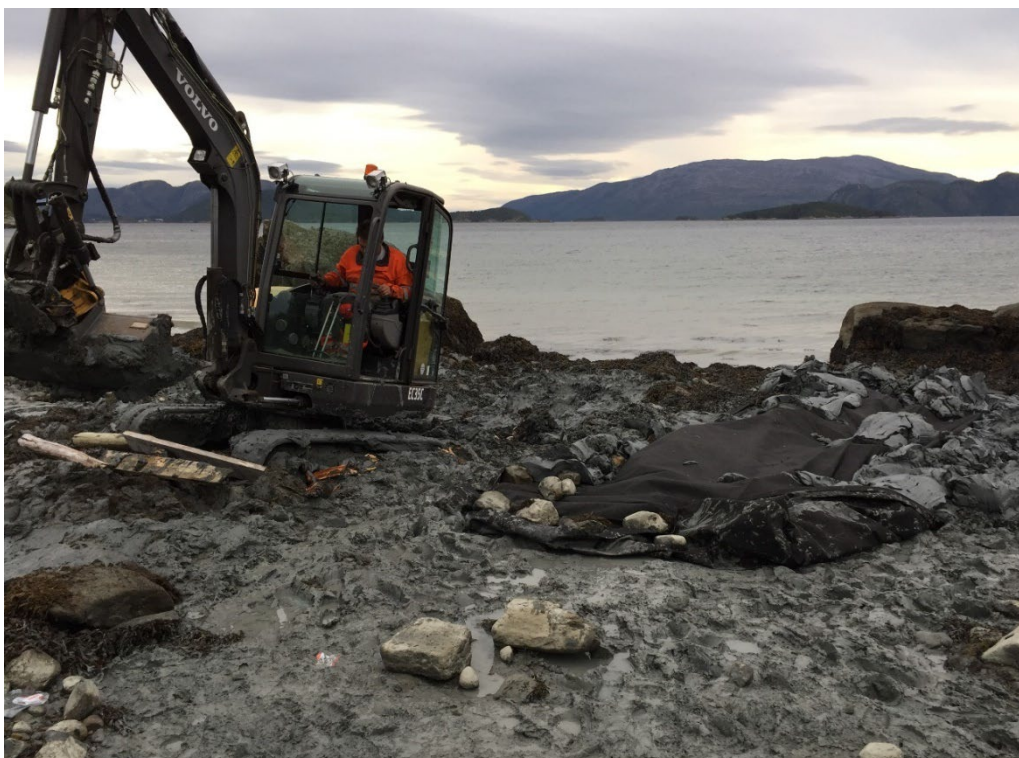
**Figur 12:** Gravemaskin ble benyttet for å legge masser oppå duken. Bildet viser tydelig hvor bløt leira kan bli, og vanskelighetene det skapt. Det gikk dog bra. Foto: Fredrik Skoglund, NTNU Vitenskapsmuseet

Etter gjennomført dokumentasjon var det klart for tildekkingen. Først ble det lagt en fiberduk (geotekstil) over hele vraket. Duken begrenset direkte fysisk nedbryting, samtidig som den holdt treverket fuktig, selv ved fjære sjø. Det ble lagt på ekstra leire og sandsekker på utsiden av vraket for å støtte det opp, der skroget stakk opp over overflaten. Gravemaskinen la forsiktig stedlig leire oppå duken. Oppå, og delvis også iblandet, leiren ble det lagt stedlig torv for å binde det sammen. Deretter ble det lagt stein og sandsekker oppå torva. Vi prøvde å fylle opp og tildekke duken slik at den lå mest mulig i plan med overflaten i fjæra. I ytterkant ble fiberduken holdt på plass av stein og sandsekker.

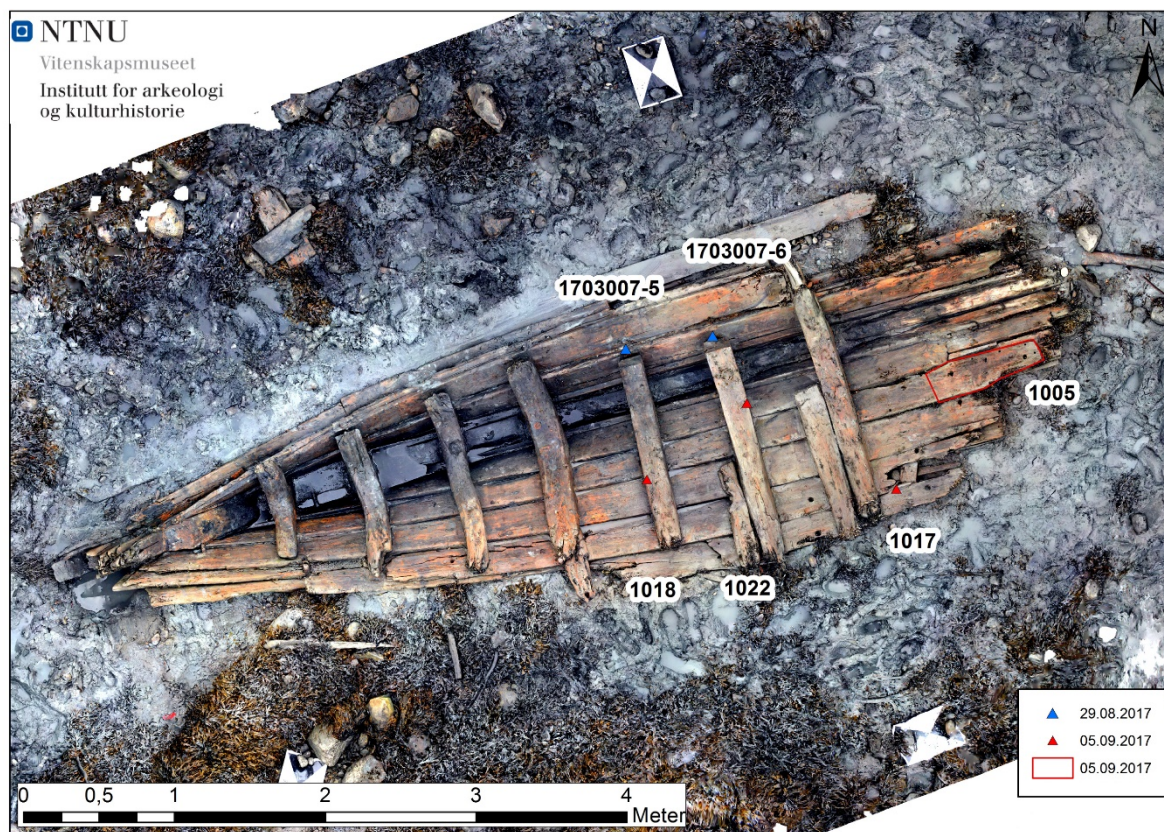
Å sage ut prøver er destruktive inngrep, men vi mente her at det var berettiget, fordi vi måtte ha en sikker datering. Vi var derfor nøye med en god dokumentasjon av vraket før prøvene ble saget ut. Vi valgte ut band 5 og 6, ettersom endene av disse ikke lenger var konstruksjonsmessig knyttet til vraket, men hvor bordgangene hadde løsnet (se Fig. 14). Vi destabiliserte dermed ikke vraket gjennom uttak av prøvene.

**Figur 15: Ortofoto av vraket etter uttak av de dendrokronologiske prøvene (merket med blått). Boreuttak er merket i rødt. Fotogrammetri og illustrasjon: Kristin Eriksen, NTNU Vitenskapsmuseet**

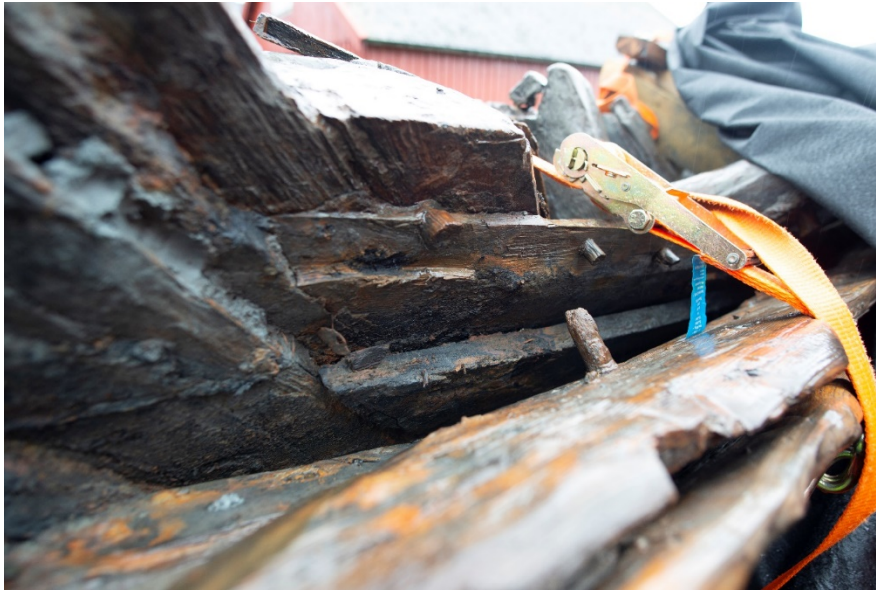
**Figur 21: Detalj fra babord baugparti. Vi ser hvordan bordgangene er festet i stevnen med nagler. Under strammeren ser vi også to trenagler i landet mellom to bordganger. Foto: Fredrik Skoglund, NTNU Vitenskapsmuseet**

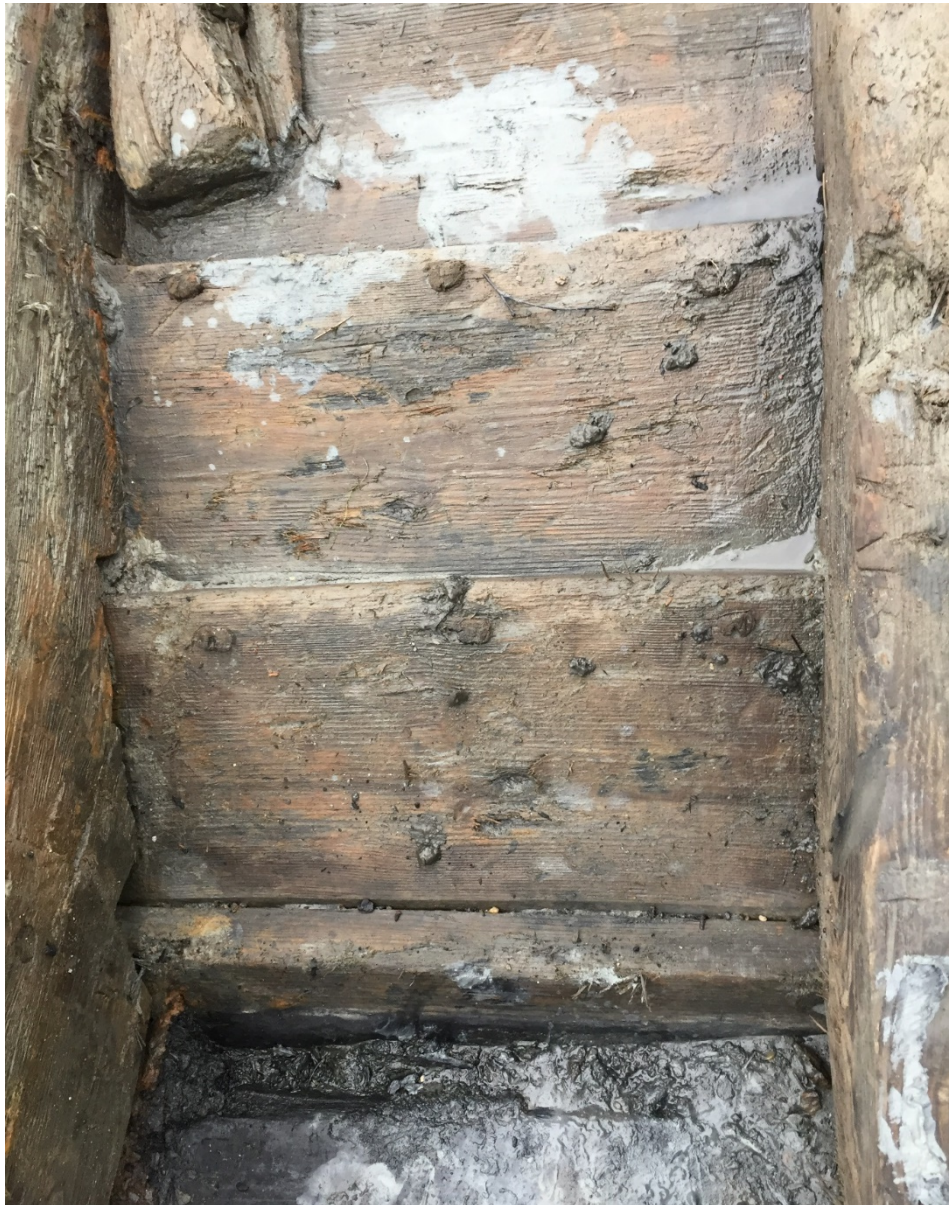
Det viste seg å være to ting som var spesielle med dette vraket. Det ene var en senere ombygging (se Kap., 2.2.4), men det mest uvanlige var hvordan borda var festet til hverandre. Her var det nemlig utelukkende benyttet trenagler. Dette har man eksempler på fra Sør- og Østnorsk båtbyggerskikk og fra bla. Danmark, men det er ikke tidligere kjent fra det nordenfjeldske fra denne perioden. Vanligvis vil bordgangene i klinkbygde båter være sammenfestet med klinka saum, mens banda er festet til bordgangene med trenagler. I dette vraket var det altså ikke klinknagler, men det var brukt trenagler med årette (kile) for å feste sammen bordgangene. Sannsynligvis er det gjort for å spare penger, da klinknagler i jern utgjorde en betydelig utgift, men det krever også kunnskap om å tilvirke trenagler samt bruke dem rett. Når det gjelder selve fartøyet og ytelse, vil det ikke være noen stor forskjell om man bruker tre- eller klinknagler.

**Figur 23: Utsnitt av babord side mellom band 5 og 6. Her vises tydelig hvordan det er brukt trenagler som saum for å feste bordgangene sammen. Foto: Fredrik Skoglund, NTNU Vitenskapsmuseet**

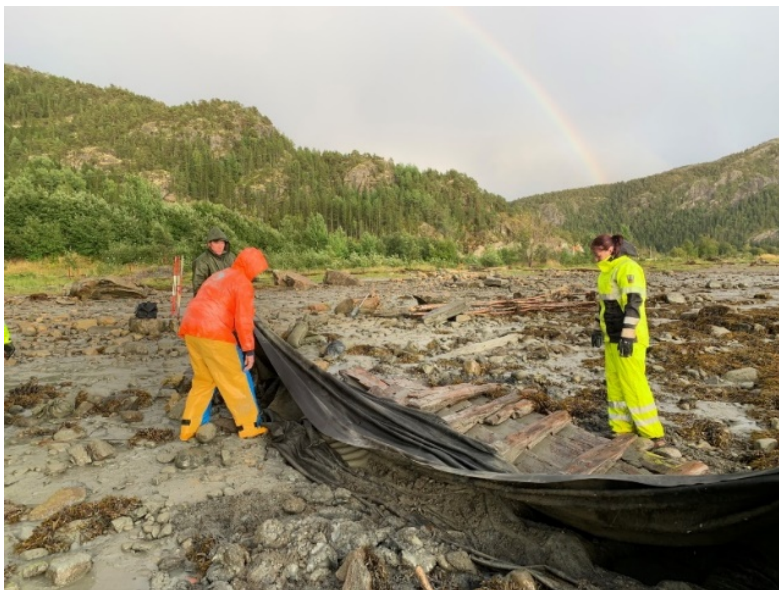
**Figur 30: Den beskyttende duken tas av, hvordan er tilstanden under? F.v. Ola, Peder og Thora. Foto: Fredrik Skoglund, NTNU Vitenskapsmuseet**

frilagt, men vraket hadde greid seg bra. Duken hadde gjort nytten, både ved å hindre mekanisk slitasje samt å holde treverket fuktig på lavvann og i solrike perioder. Samtidig var det tydelig at dette ikke var noe varig tiltak, så gjennomføringen av hevingen nå, mens vraket faktisk var i god stand, var absolutt riktig.

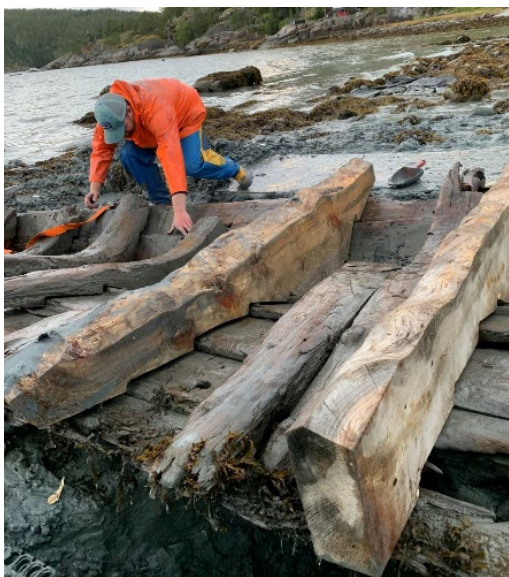
**Figur 38:** To støtteband er tilhugd testes her for å se om formen er rett. Leira gjorde det vanskelig å bevege seg, så vi la ut bla. sponplater for å gå på, slik Ola her viser. Foto: Staaale Normann, NTNU Vitenskapsmuseet

Selv om banda var på plass inne i båten, ville de ikke tålt påkjenningen når stroppene ble strammet, og vraket ville implodere. Det var derfor behov for indre avstivning for å opprettholde skrogformen, og samtidig ta av kreftene fra lastestroppene.

Planen var derfor at båtbyggerne skulle hugge til noen ekstra band som skulle plasseres inntil de eksisterende banda i båten. Deretter skulle strammebånd legges rundt de nye banda, som stakk utenfor den originale skutesiden, slik at denne ikke kom i kontakt med strammebåndene. Da sikret man intern avstivning og hindret at strammebåndene gnagde seg inn og ødela bordgangene.

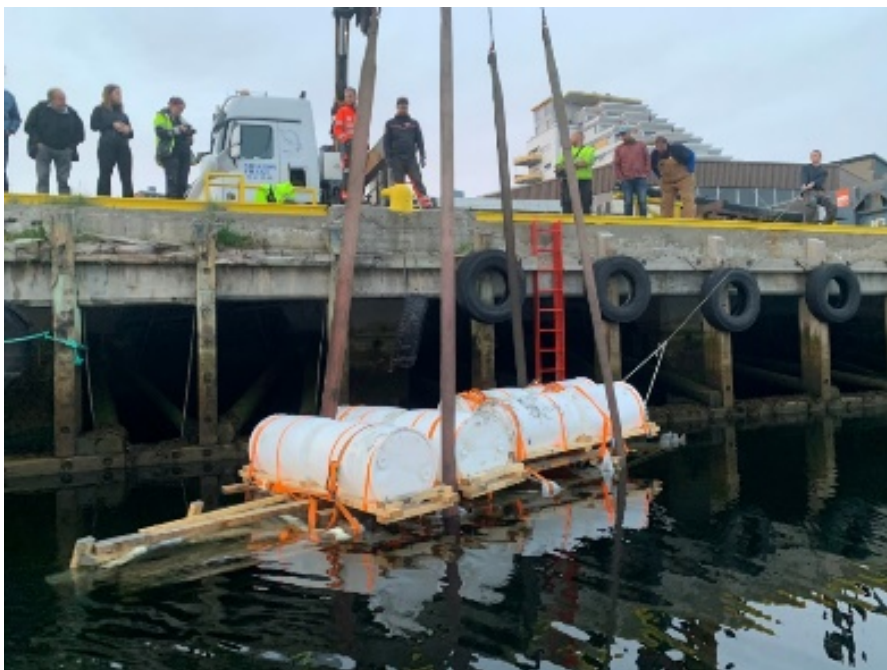
**Figur 48: Sannhetens øyeblikk når vraket skal heves opp av vannet; vil surringene holde? Foto: Fredrik Skoglund, NTNU Vitenskapsmuseet**

På kaia i Namsos sto en kranbil klar. Vi hadde vel hjertet langt oppi halsen alle som en da vraket ble løftet ut av vannet (se Fig. 48). Ville det holde, eller ville hele konstruksjonen kollapse foran øynene på oss? Alle tau og forsterkninger ble grundig sjekket. Det holdt. Vraket ble heist ut av sitt rette element for å plasseres på lasteplanet til kranbilen. Da det svedde i luften, fikk vi også for første gang iaktatt under- og utsiden av vraket. Klaveringen og den dype stråkjølen gjorde at det var helt ugjenkjennelig sammenlignet med hvordan vi var vant til å se det ovenfra og inn i klinkskroget (se Fig. 49). To båter i ett.

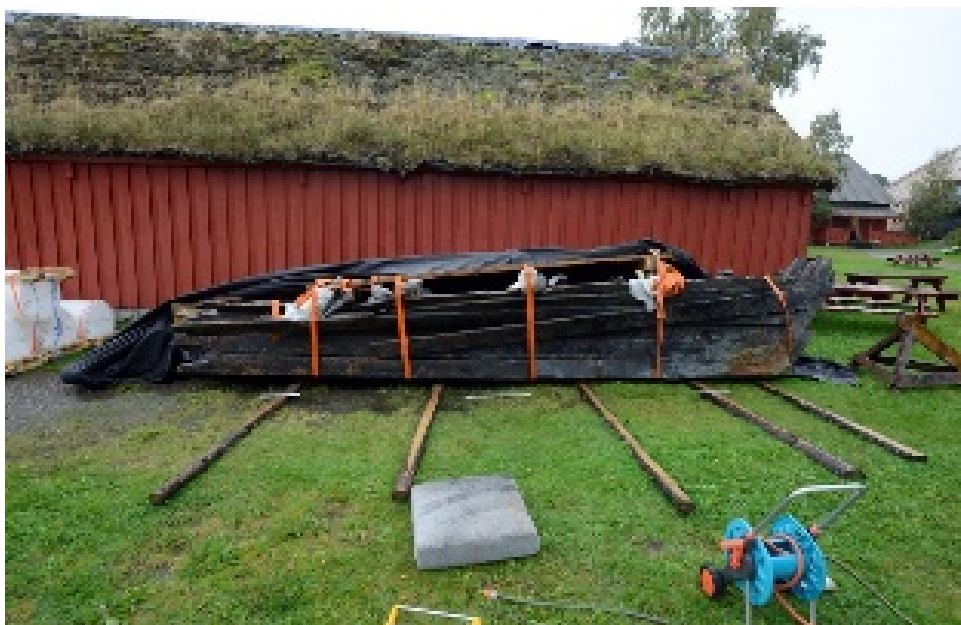
**Figur 53: Vel fremme på Stadsbygd. Surringene holdt, og stråkjølen er tydelig. Det vannes før det kommer inn og i et kar med vann. Her er den beskyttende presseringen løftet av for fotografering. Foto: Fredrik Skoglund, NTNU Vitenskapsmuseet**
