Vannområde  
Indre Oslofjord Vest

## Kartlegging av gummigranulat-/mikroplastavrenning fra idrettsbaner

| <b>Forfattere:</b><br>Ingvild Tandberg, prosjektleder<br>vannområde Indre Oslofjord Vest<br>Erlend B.Raabe, Bærum kommune | <b>Dato:</b> Oktober 2017<br><br><b>Ant sider inkl vedlegg:</b> 39 |

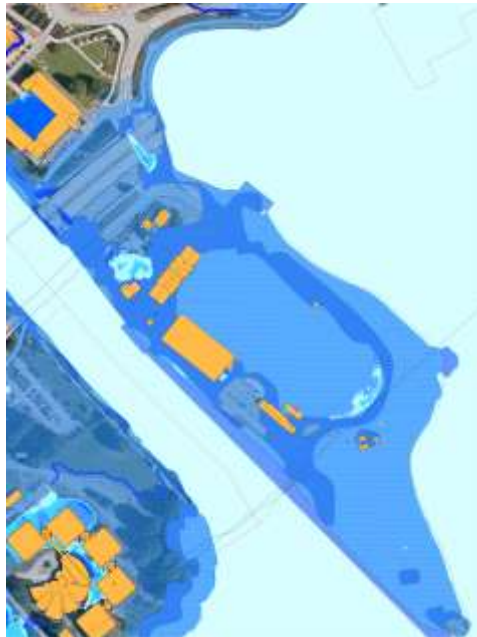
Baneanlegget til Bærums sk synes så vidt i bildet til venstre. Ved et såkalt skybrudd (>50 mm regn pr time) vil hele Kadettangen oversvømmes. Ifm med etablering av ny badestrand (Sandvika fjordpark) i nordre og østredel av området, er det lagt opp store mengder masser som kan beskytte baneanlegget mot oversvømmelser.

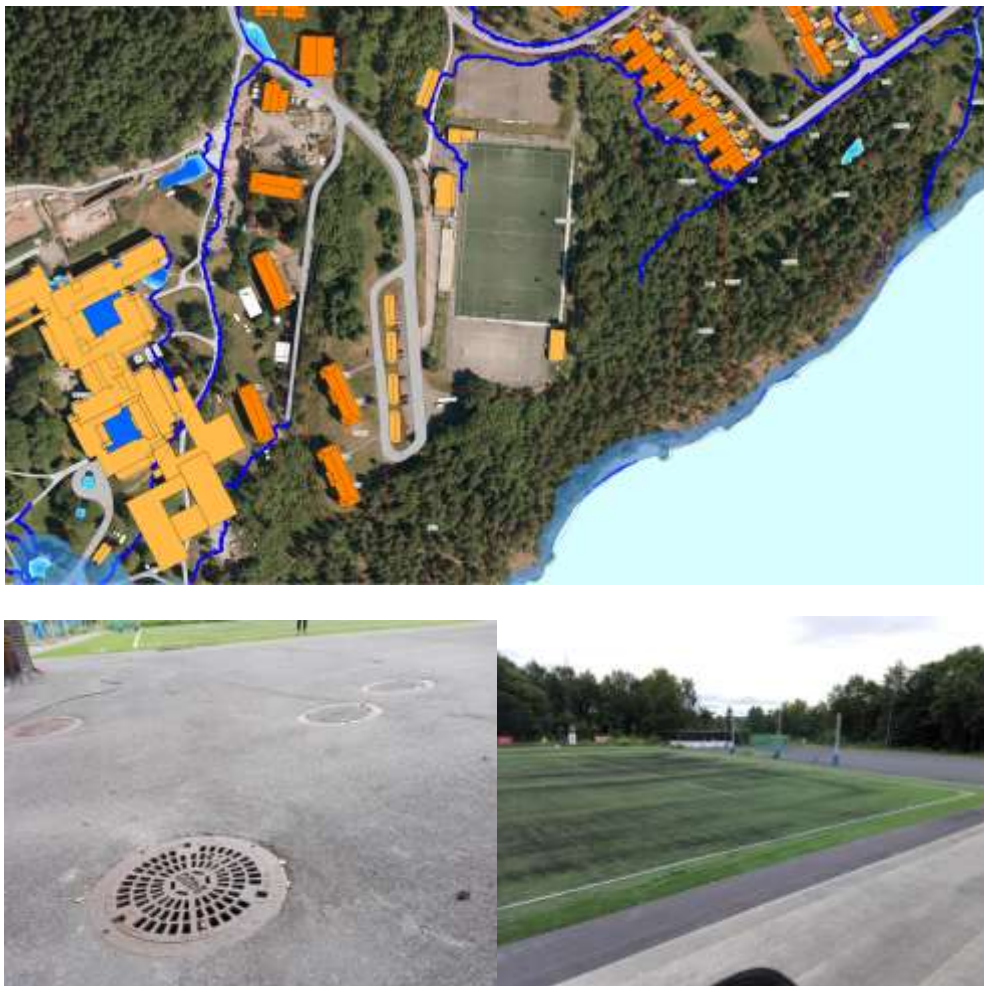
Høvik IF drifter to kunstgressbaner, hvorav den ene er på 11-er størrelse. Banen bruker EPDM granulat, og ble bygget i 2011. For første gang siden bygging, ble det lagt på 8 tonn granulat i 2017. Som vist på bildene fra befaringen, ligger det store mengder granulat oppå banen. I tillegg, viser dreneringslinjene at muligheten for at vann kan ta med seg granulat, er tilstede. Det var derimot lite granulat rundt banen.

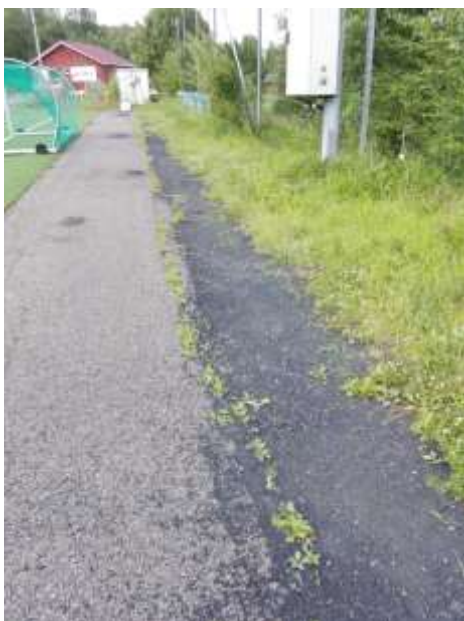
Fossum IF drifter en kunstgressbane, og den bruker SBR granulat. Banen har også vinterdrift, og det skal i tillegg få undervarme i løpet av sommeren. Det har ikke vært mulig å oppdrive granulatmengder fra klubben. Som vist på kartet nedenfor, ligger det dreneringslinjer/flomveier, som kan starte på midten av banen og føre vann med seg over jordet som ligger på nordøstsiden av banen. Dermed er det en viss sårbarhet for at granulat kan føres ut med vannet. Under befaringen, ble det også observert noe granulat langs banen på nordøst siden, samt en større haug bak målet på sørsiden av banen.

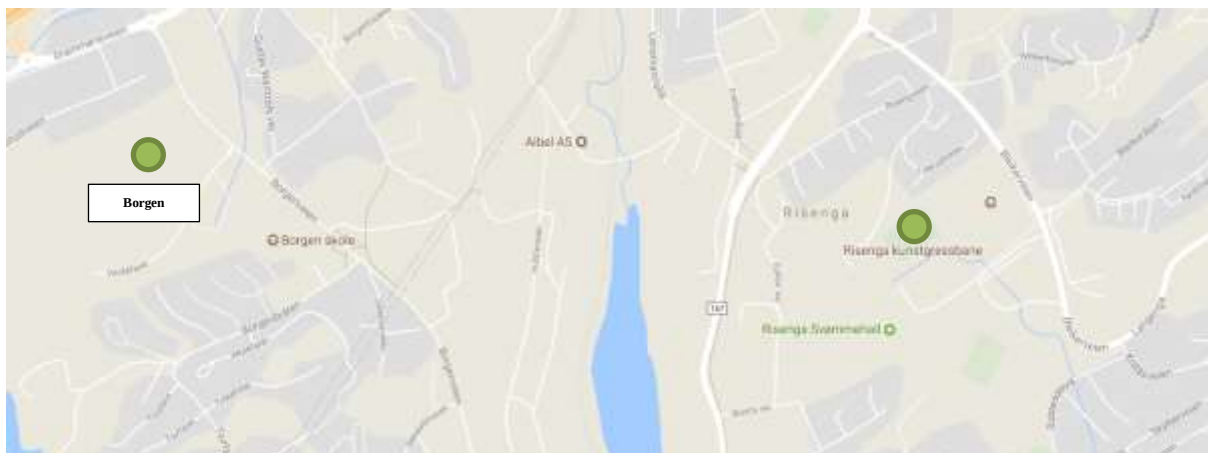
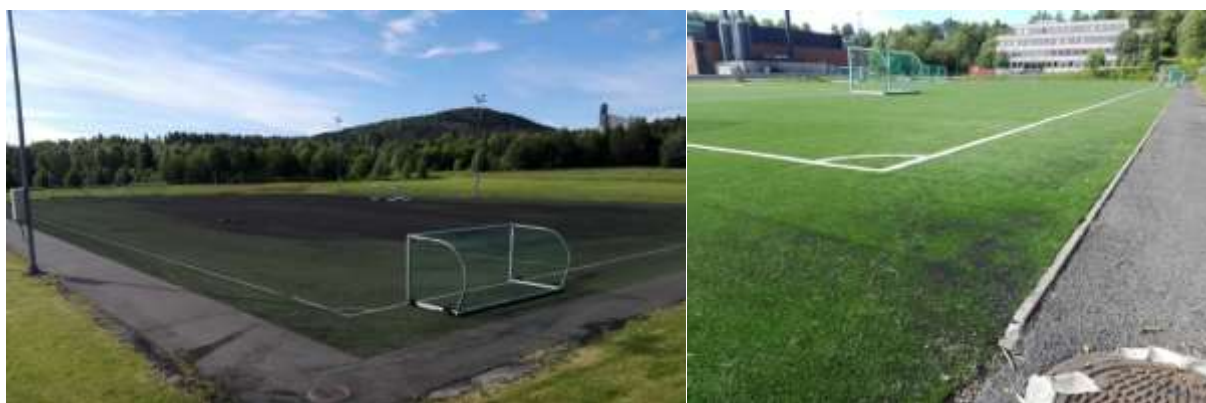
Oversiktsbilde over Borgen kunstgressbane (til venstre) og Risenga kunstgressbane (til høyre)

Selv om ikke Borgen kunstgressbane har vinterdrift ble det observert granulat utenfor banen, og i naturgresset rundt banen. I tillegg var det svært store mengder granulat på banen.

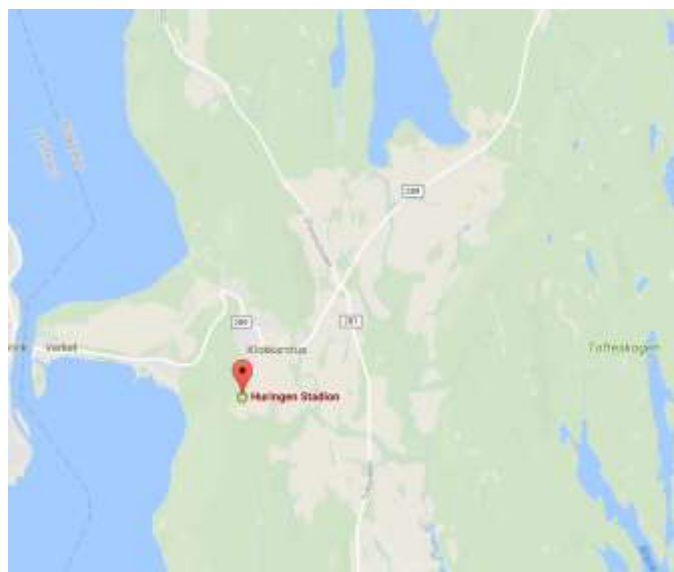
Huringen IL drifter en 7-erbane som ble bygget i 2010. Banen driftes om vinteren, uten underoppvarming . Fjerning av snø foregår ved bruk av traktor med skjær og fres, hvorav snøen legges rundt banen. Det har blitt vurdert bruk av duk som oppbevaringsområde for snøen, men rundt banen er det svært liten plass, og på grunn av dette har det ikke blitt prioritert. Det er et behov for å etterfylle ca. 4 tonn granulat per år.

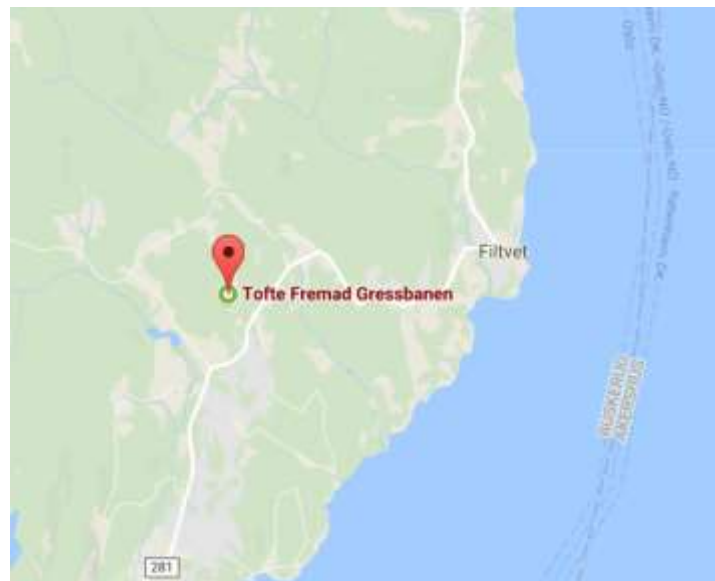
Klubben drifter en 11-erbane med gummigranulat som innfyll i banen. Banen ble åpnet i 2013 og har vinterdrift uten undervarme. Det rapporteres at mellom 100 og 110 tonn granulat ligger på banen. Tofte IL budsjetterer med etterfyllingsbehov på ca. 10 tonn hvert år, og i 2014 var første gang med etterfyllingsbehov da de la litt mindre granulat på banen da den var såpass ny. Inneværende år etterfyller de ikke granulat da alt som måkes vekk i løpet av vinteren kan gjenbrukes. Tofte Fremad IF bruker brøyteskjær i tillegg til børsting og slådding i løpet av vintersesongen, og legger snøen som brøytes ut fra banen på duk for å sikre gjenbruk av granulat til våren. I tillegg har klubben kjøpt en trommel for å rense granulatet før den legges tilbake på banen. Det nevnes at dette tiltaket fungerer greit, men det hadde vært ønskelig med utstyr som er bedre utviklet for dette.
