TØNSBERG SVØMMEHALL
TRANSFORMASJON &
TILBYGG

DEL 1
PROSJEKTBEKRIVELSE

stud.ark. Zdravko Živanović
NTNU vår 2020 diplomoppgave

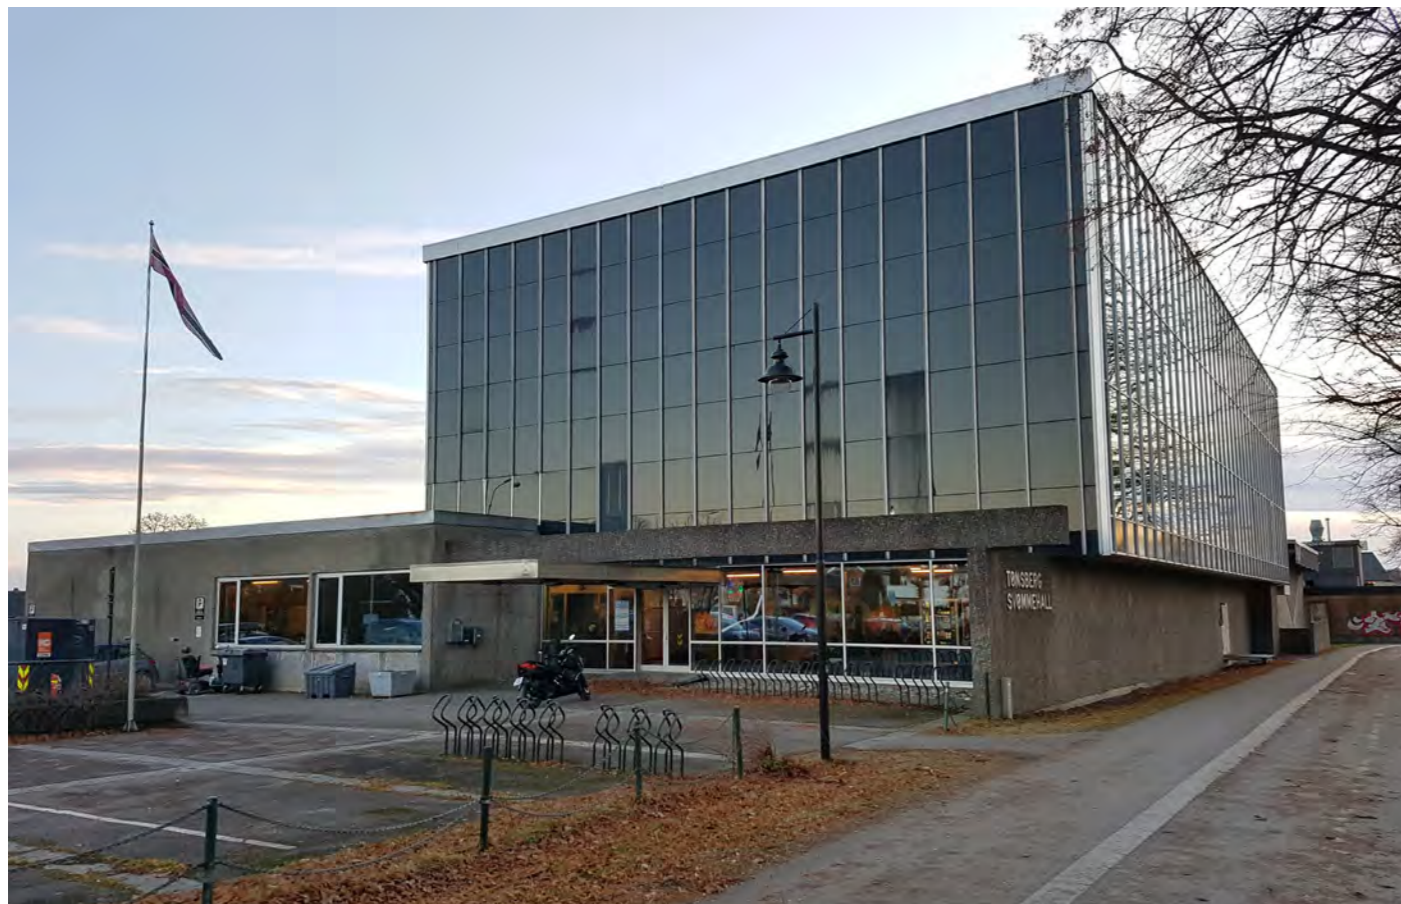
Fra utsiden er Tønsberg Svømmehall et relativt rolig bygg. Den tunge sandblåste betongen hviler stødig nederst og bærer det (i uttrykket) lette glassvolumet på toppen. Inngangspartiet er tydeliggjort gjennom den store glassfasaden og betongbjelken som bærer baldakinen.

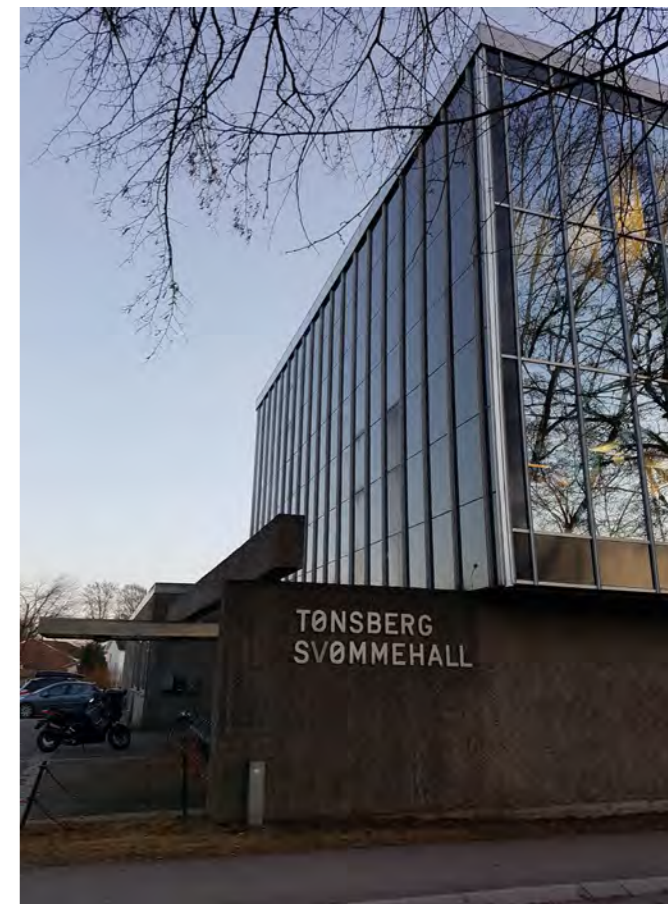
Mot vest, kan man først senere på dagen få et innblikk i hvor stor hallen er på innsiden når lyset derifra stråler ut og lyser opp fasaden.

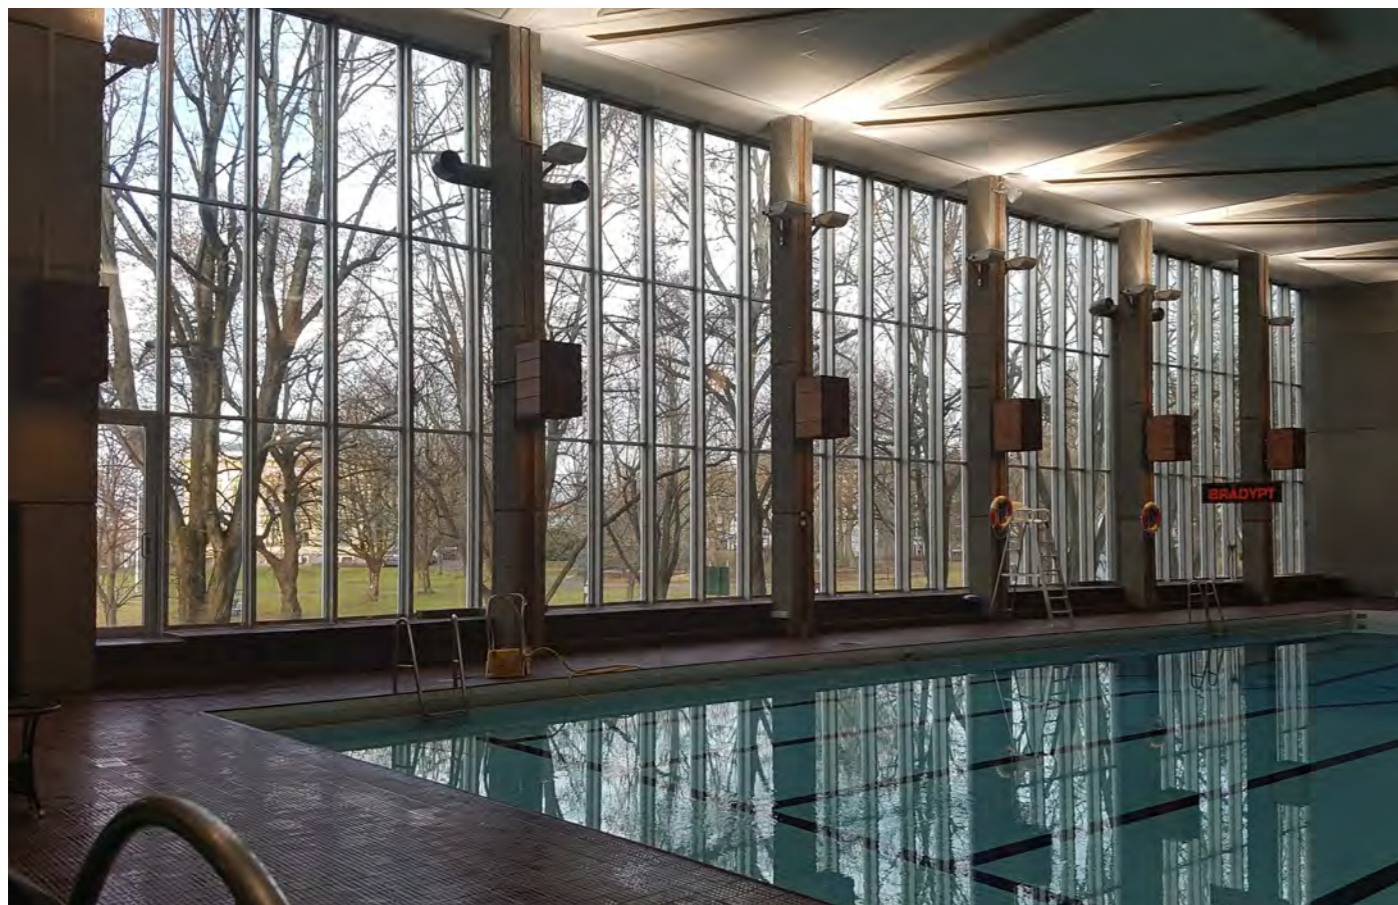
Fra innsiden er bassenghallen et stort og betongtungt rom som tilbyr de besøkende bassenget og en utsikt rett inn mot trekronene av Gunnarsbøparken. Siden bassenghallen er hevet 3m over bakken kan man tittle ut, uten å føle seg naken eller eksponert for de forbigående i gata eller parken.

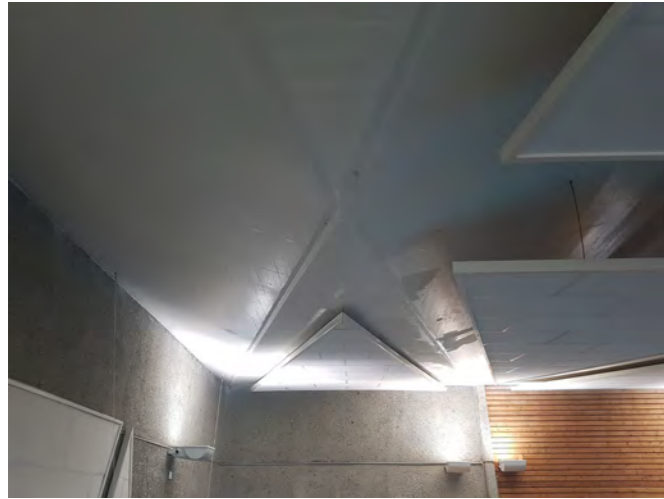
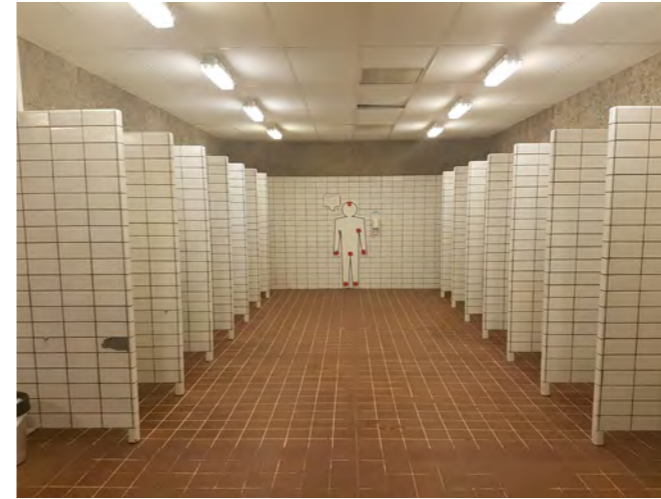
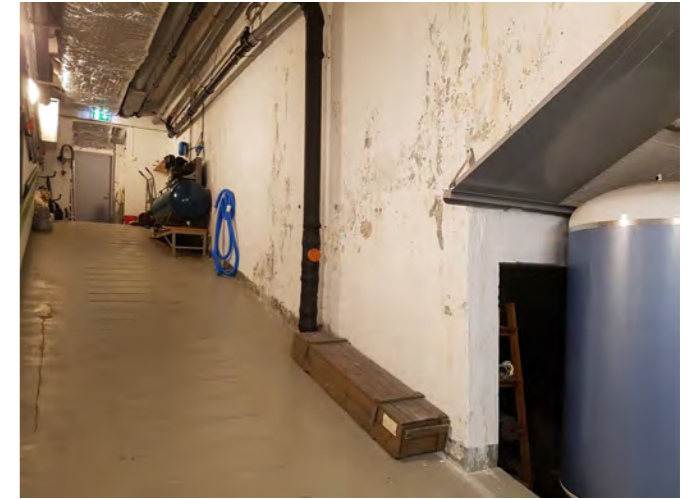
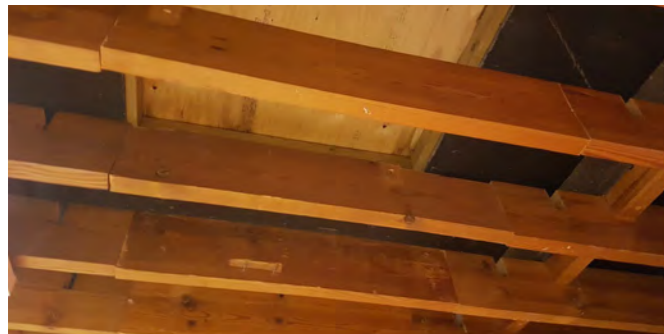
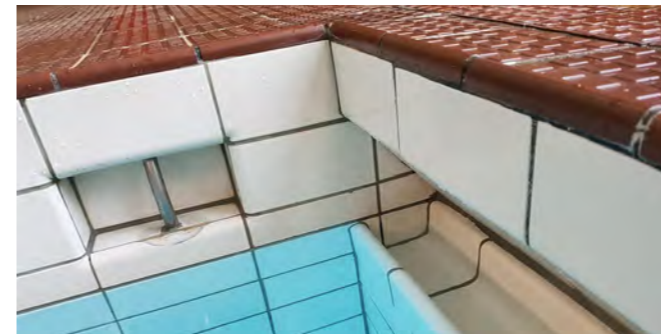
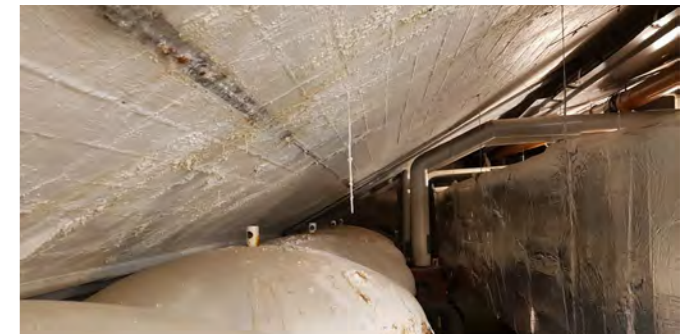
EN KOLLAGE AV UTFORDRINGER

53 år med kontinuerlig bruk har gjort at Tønsberg Svømmehall har noen skrubbsår den kan vise. Den tynne bentongen i taket har forvitret grunnet dårlig ventilasjon og klogass. Takvinduene ble en etter en alle stengt grunnet alt fra lekkasje til innbrudd. Bassenget begynte å lekke ut til akvariet som resulterte i at fiskene fjernet og vinduet mot bassenget støpt igjen med betong.

Videre innover i grderobene har himlingene i taket blitt byttet ut og den gamle nedsenkede vannkanten gjør bassenget lite brukervennlig for mange brukergrupper. Det gamle bassenget lekker også i kjelleren.

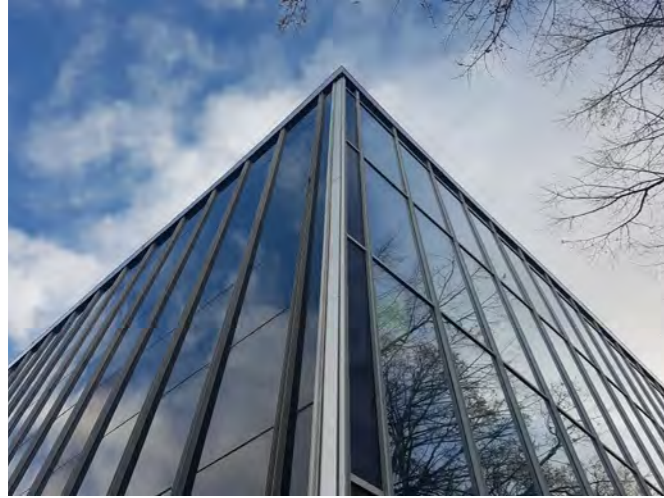
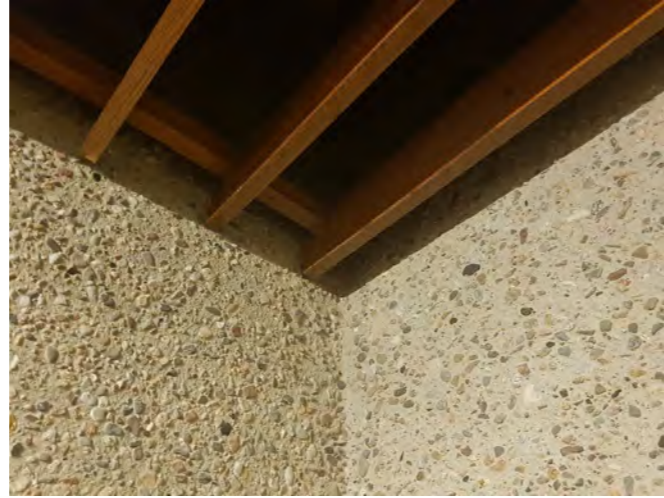
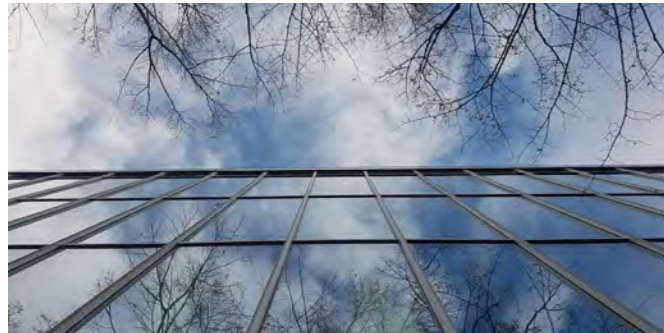
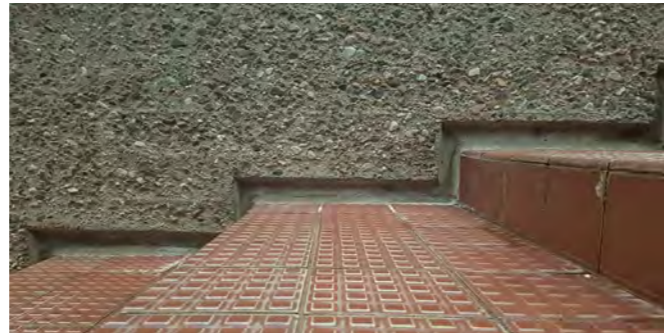
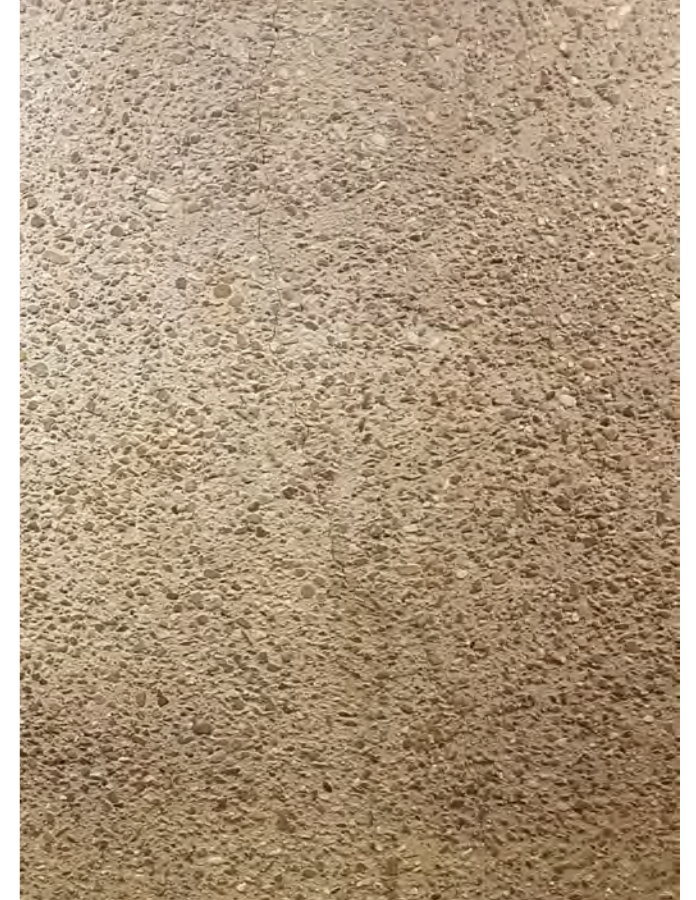
ET BYGG MAN KAN LÆRE AV

Det ærlige uttrykket vist gjennom brutalismen er en forfriskende bris observert fra både utsiden og innsiden. Den stramme fasaden som sklir inn mot himmelen og trærne, og den tunge betongen som er blitt ømfintlig støpt og deretter sandblåst. Alt fra tilbaketrukkene fotfuge, som gjør det lett å rengjøre, til fliser som ikke har blitt byttet ut på 53 år og fortsatt holder god stand.

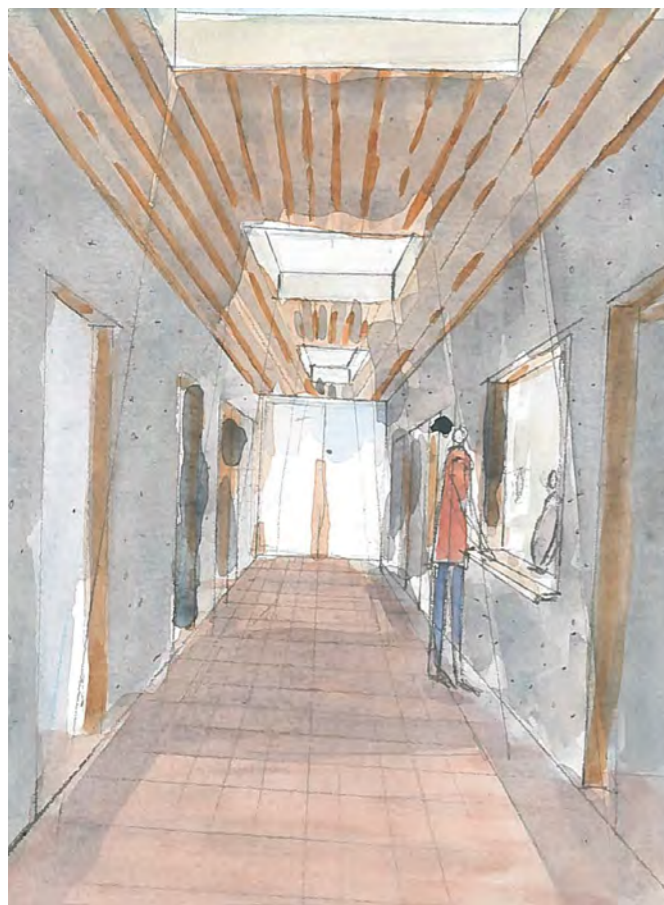
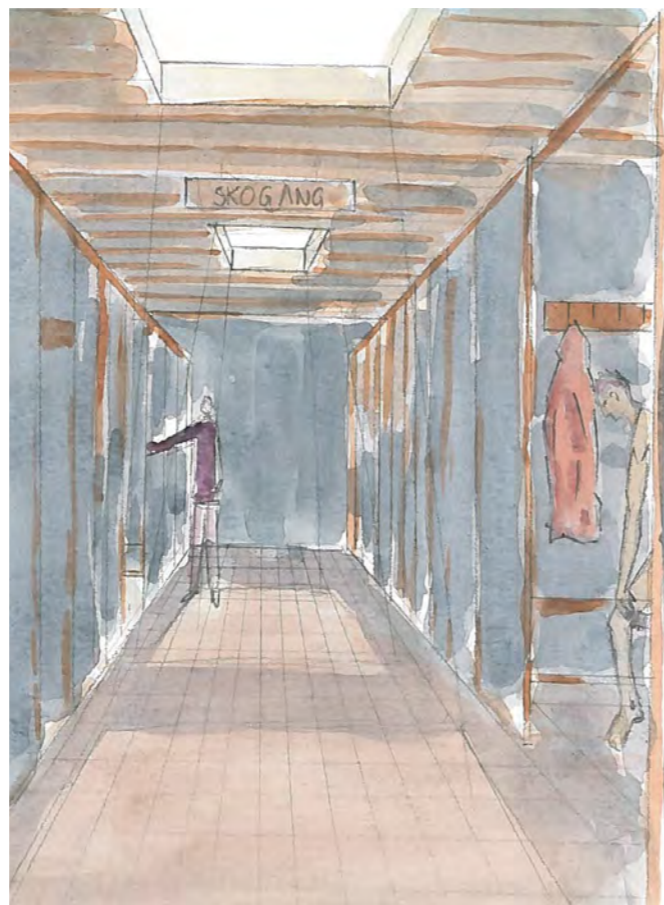
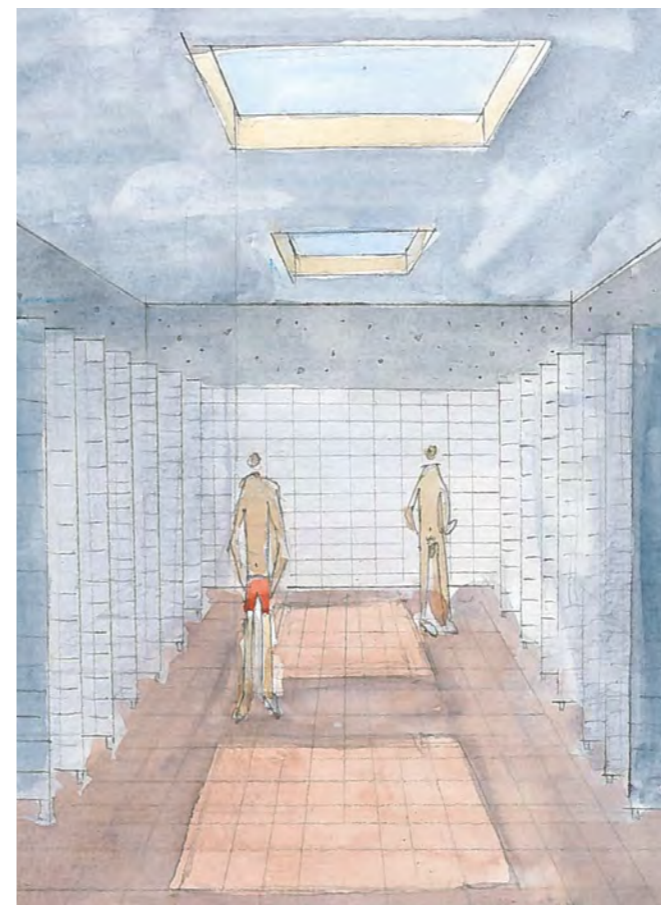
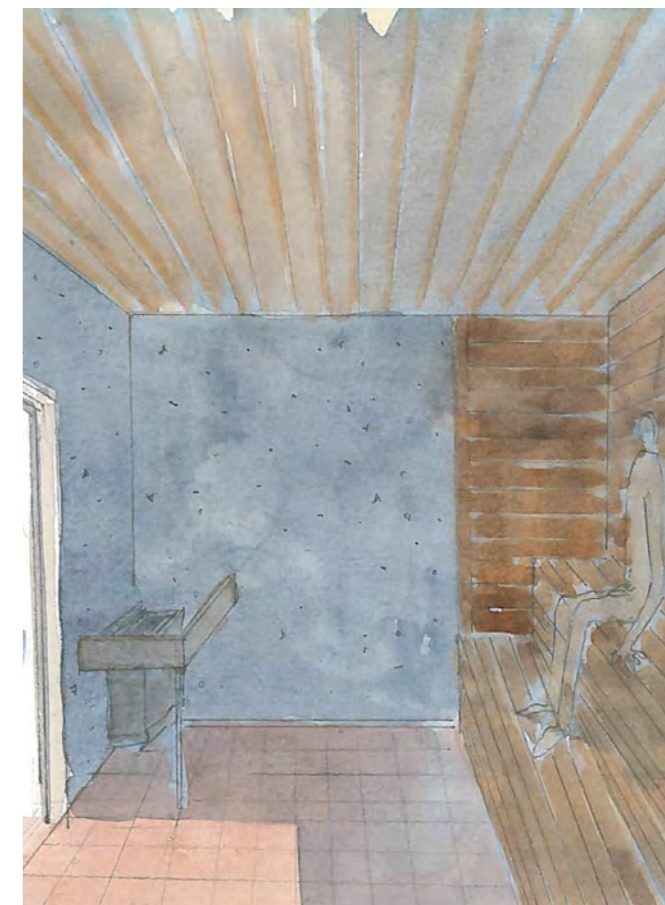
Takvindu

Rekonstruksjon av de originale takvinduer. Dette er det raskeste og enkleste av tiltakene man kan utføre på det eksisterende bygget for å bringe mye av det gamle uttrykket tilbake til svømmehallen.

Dette grepet gjør at rom som til vanlig ligger mørklagte kan bade i overlys og på den måten ikke føles like introverte som følge av mangel på vinduer.

Disse skissene ble tegnet etter plantegning og forestilling om hvordan det en gang var, og kan se ut etter rekonstruksjonen.

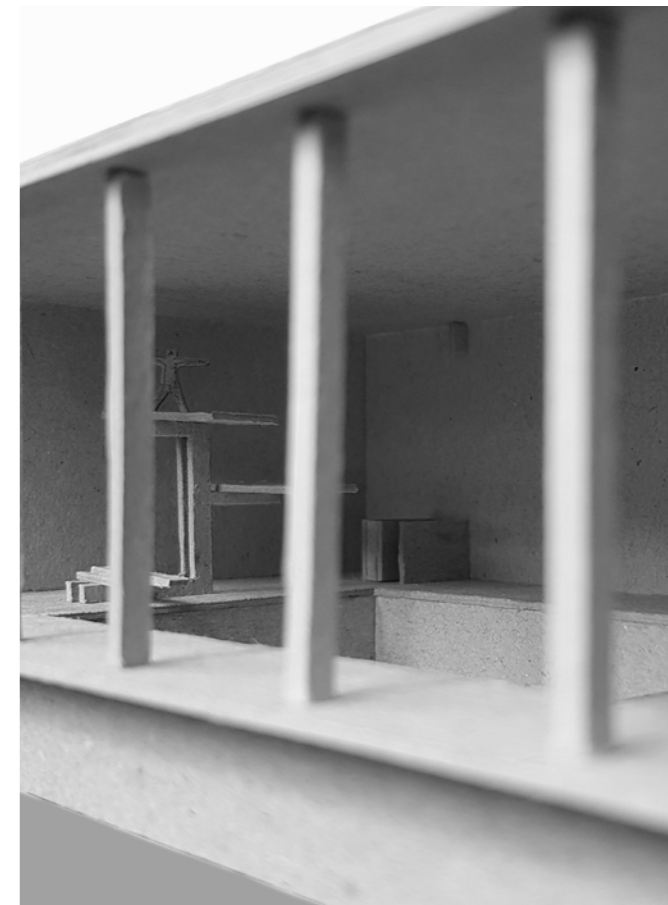
Den store vindusfasaden med bærende søyler i sandblåst betong til 1967hallen.

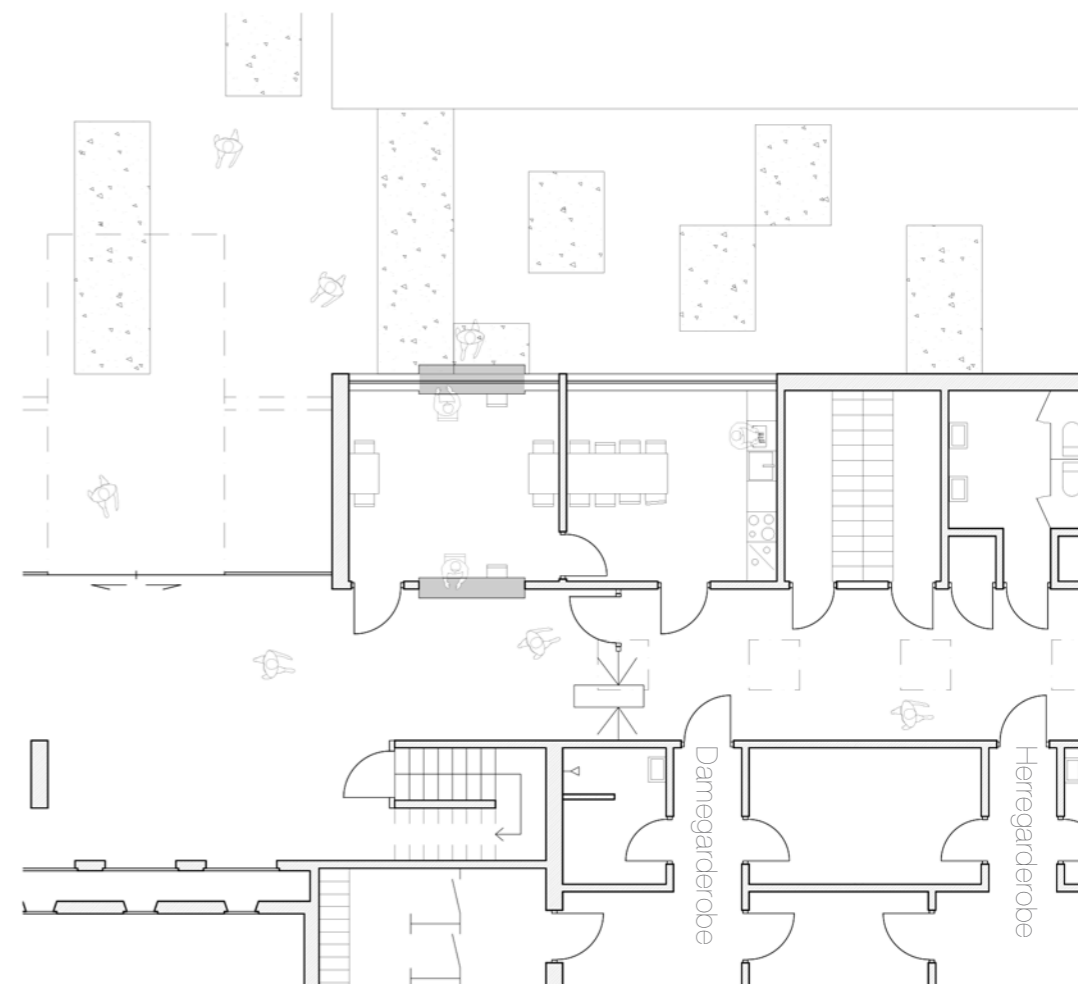
Etter

I transformasjonen flyttes billettutsalget til det som i dag er kontoret til daglig leder. På denne måten kan det samme rommet både brukes til å henvende seg inne til billettsalget og eventuelt skøyteutlån om vinteren mot utsiden. Installert rotasjonsport etter billettluken sikrer at begge garderobene er tilgjengelige for besøkende først etter kjøpt inngangsbillett.

Kontoret flyttes lengere øst i gangen i det eksisterende bygget. Ansatte har nå uforstyrret gjennomgang mellom deres hvilerom/kjøkken og billettrommet. Samt lett tilgang til både vestibylen og gangen ut mot garderobene.

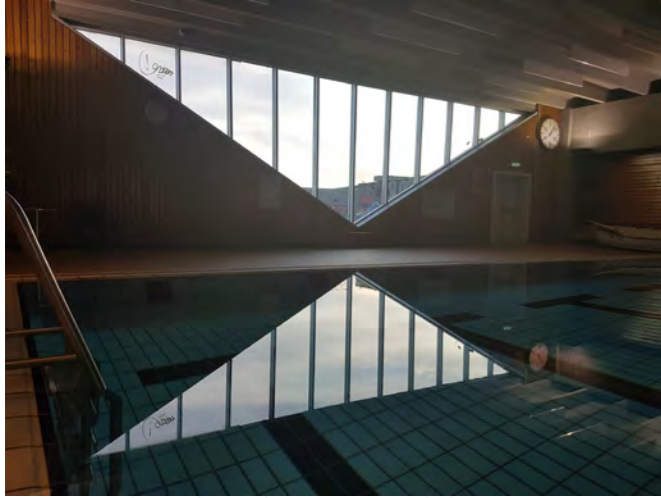
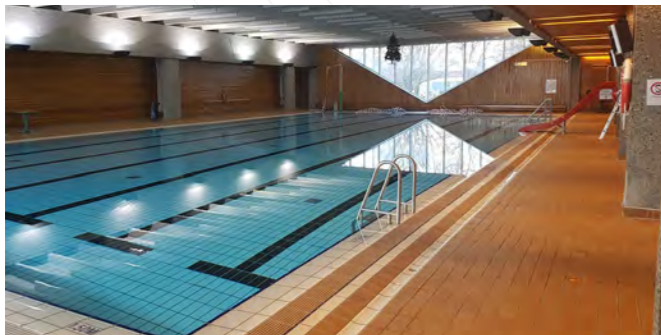
1978 tilbygg

I 1978 ble svømmehallen utvidet med et nytt tilleggsbasseng på 12,5x25m.

Dette bassenget har ikke stor nok dybde til å kunne brukes i konkurranser, og er på den andre siden også for dyp for adekvat svømmeopplæring for de aller minste. Den passer for mosjonistene og lekende barn. De to brukergrupper fungerer dårlig i samme basseng.

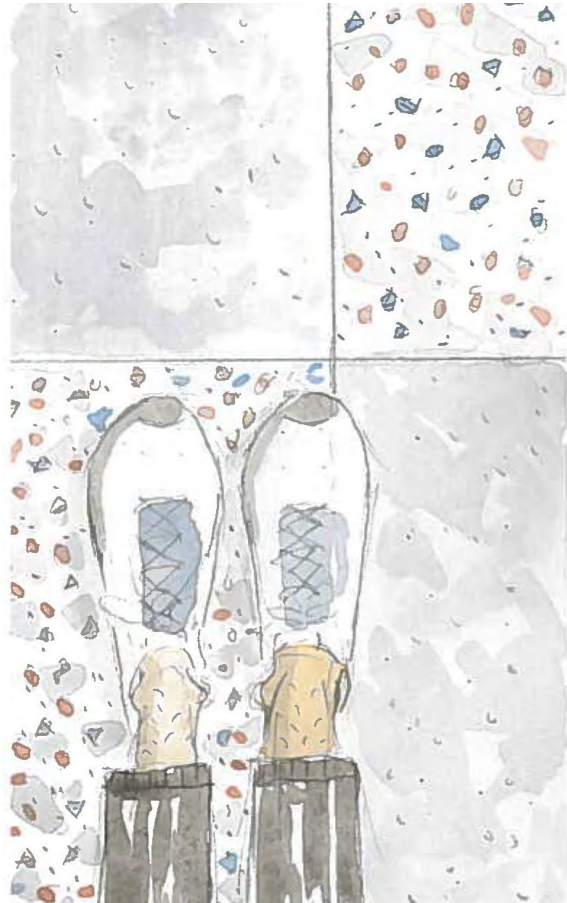
Allerede utenfor Svømmehallen, på uteområdet blir man møtt med materialiteten som preget gulvet til det nye tilbygget, betong og terrazzo, hvor enkelte elementer går opp av bakken og danner sitteplasser ved vannspeilet.

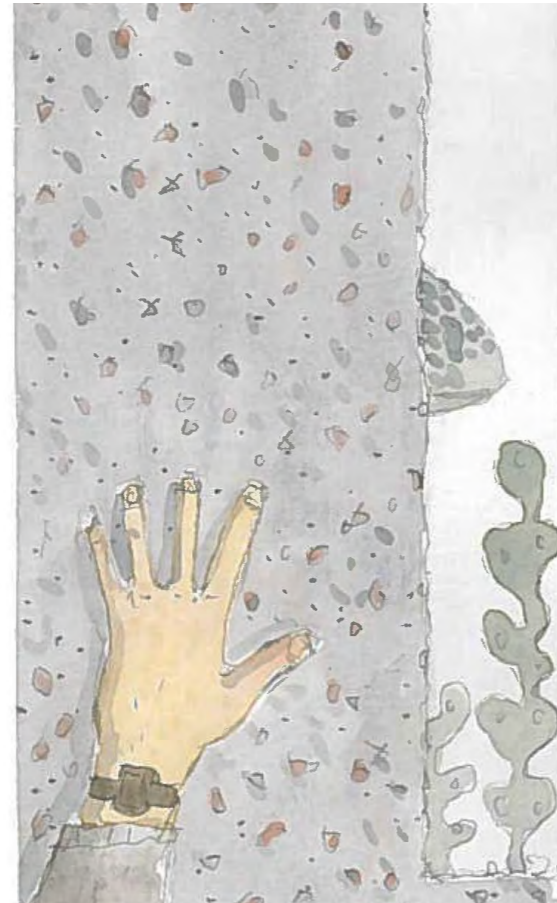
Inne i gamlehallen og allerede i vestibulen får man kjenne på den solide sandblåste betongen. Herifra og igjennom helle garderoben følger denne materialiteten de originale veggene.

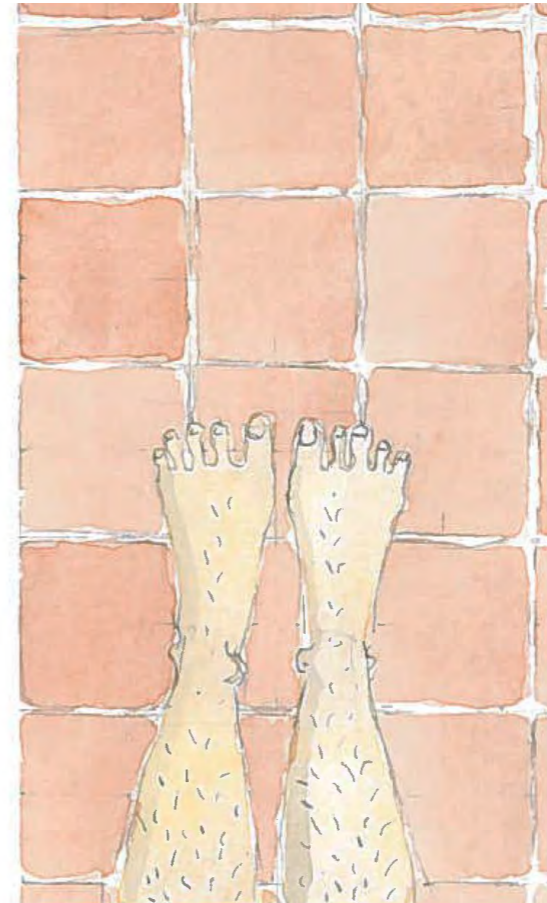
I det man tar av seg på føttene og kler seg videre av trækker man på de gamle originale flisene fra 1967. Disse får en mer ruglete form etter garderobene og inn i dusjene. Føttene er nå våte og keramikens materialitet kommer enda tettere på.

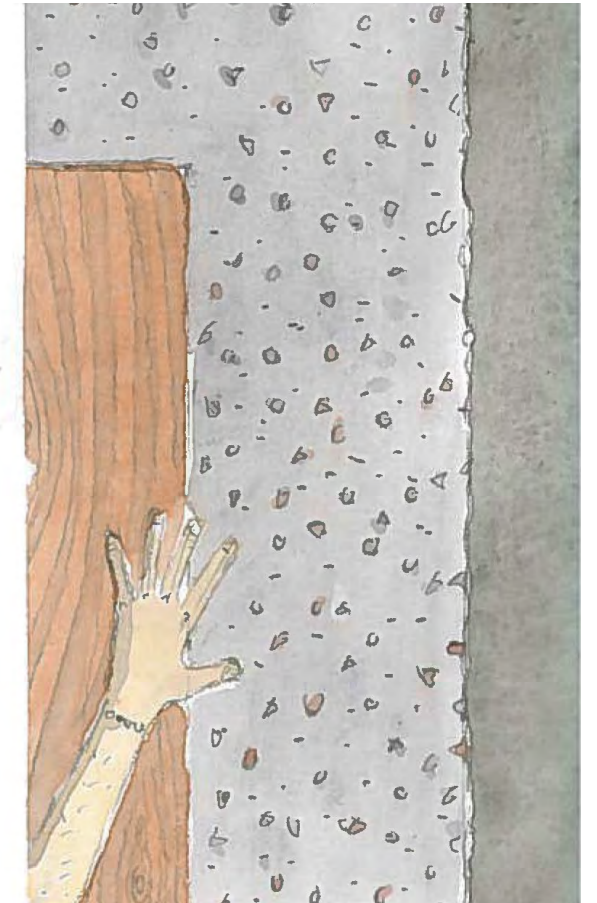
Innimellom på veggene der man kan komme borti med skulderen finnes treplater i varme toner som man kan lene seg mot og ta tak i, i det man går opp trappa til 1967 bassenget.

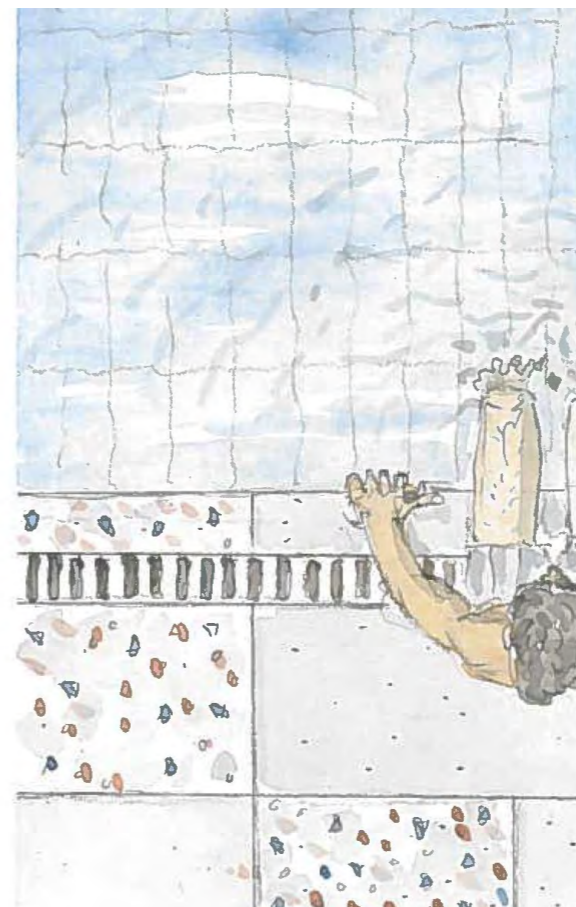
Materialiteten fortsetter helt til selve kanten av bassenget før flisene tar over under vann. Dette er også tenkt for utebassenget som da kommer til å smelte inn enda mer med uteområdet.

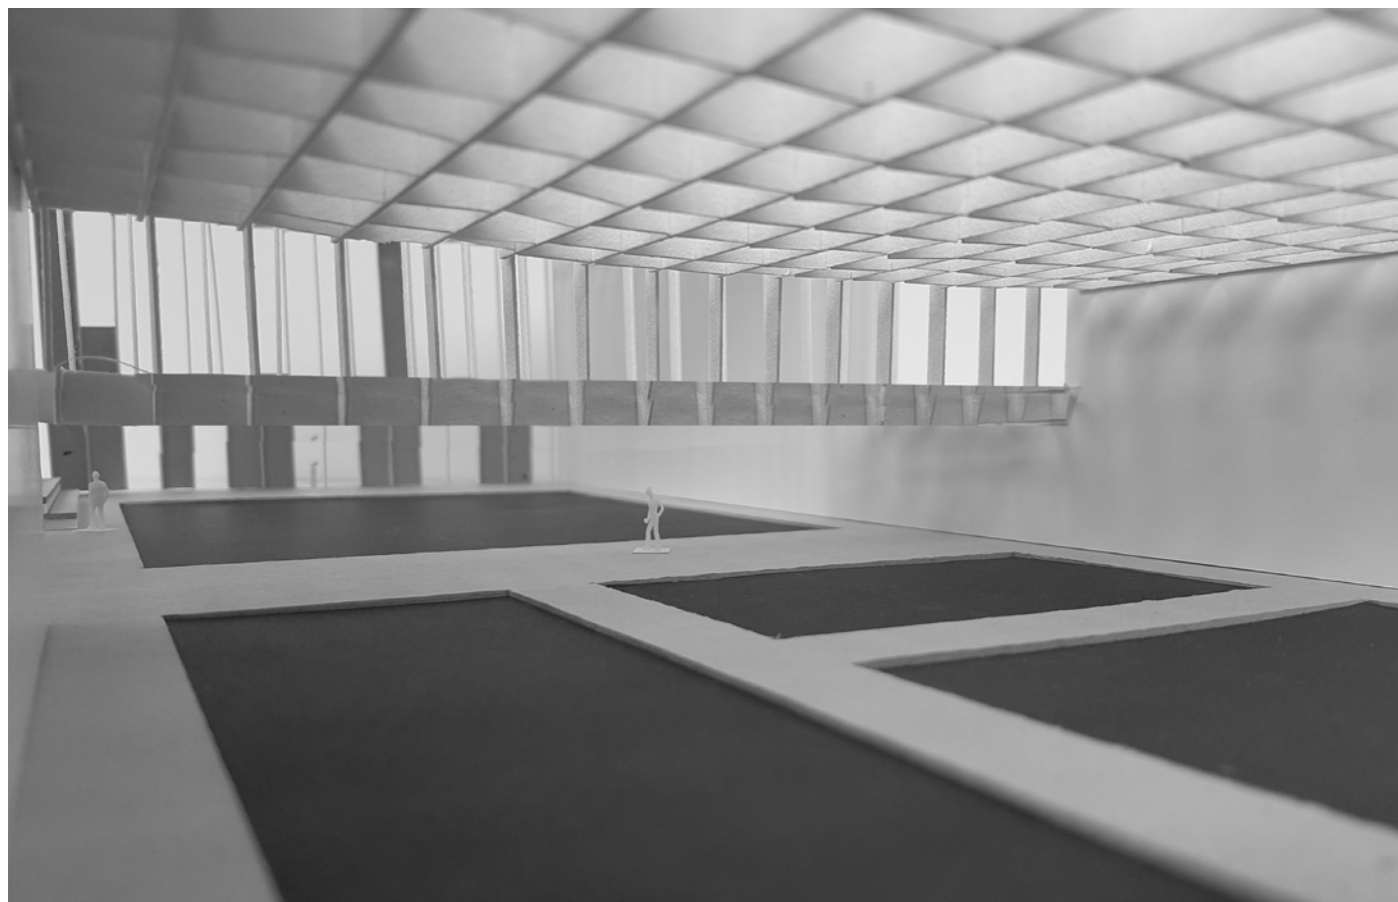
Utsikt fra toppen av sklien ned på lekelagunen (bølgebassenget) og terapi/opplæringsbassenget og plaskebassenget til høyre.

En visuell og akustisk inndeling av rommet mellom lekehallen og konkurransehallen med en fortsatt fri plan og fri sikt sett fra bakkeplan.

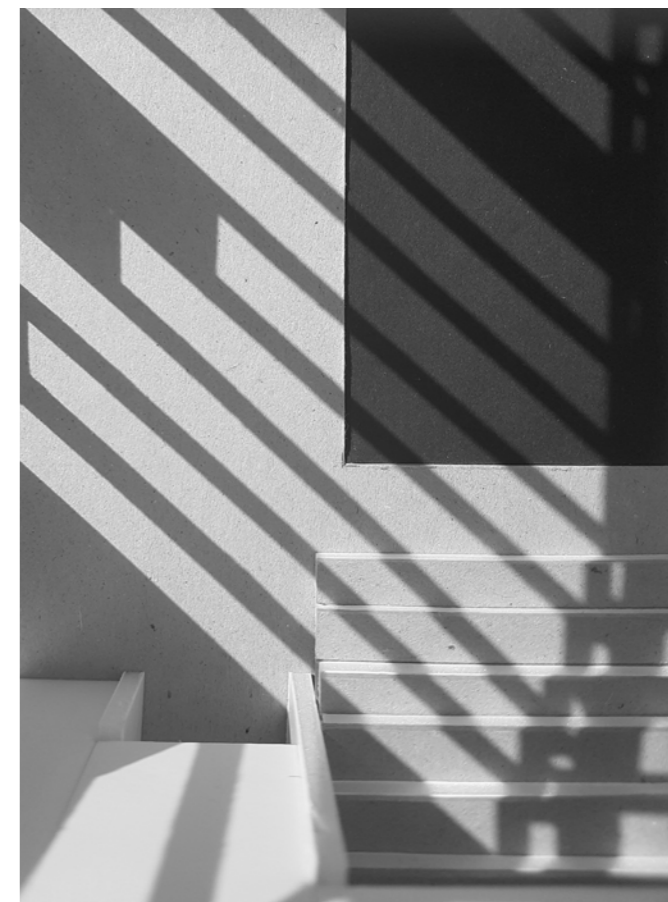
Basseng og tribuner sett ovenfra i skyggespill av konkurransehalls østfasade

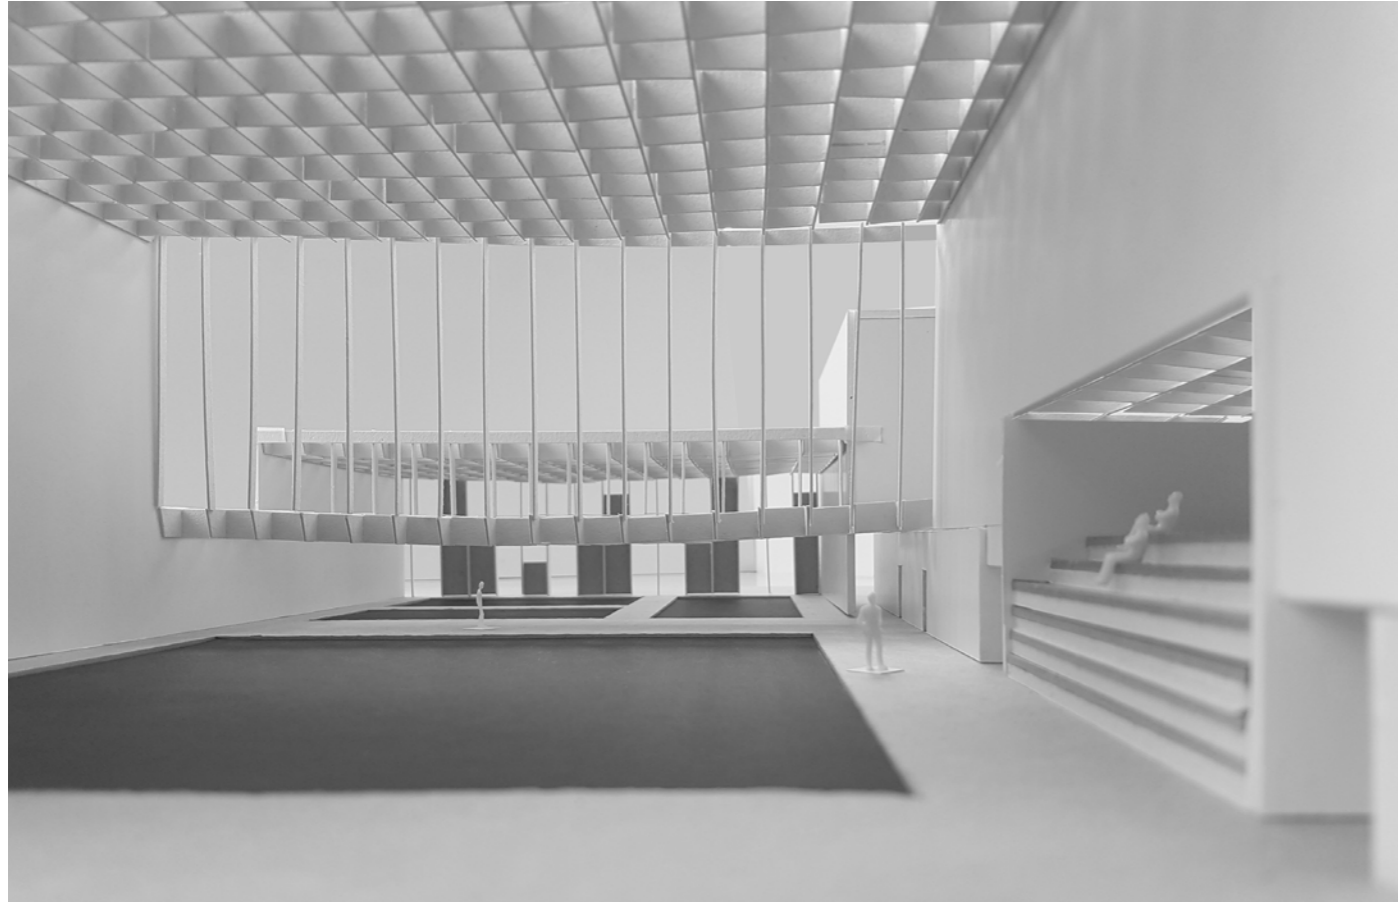
Når det ikke er noen stevner i konkurransehallen kan de tre nederste radene av tribunen trekkes inn i veggen og skape mer plass for vandring rundt kortbanebassenget. På denne måten kan man avgrense tilgang til området i andre etage lettere og også skape eventuell hylleplass hvor besøkende kan legge fra seg ting.
